PRESTEBRUA I HAUS – RAPPORT FRÅ SYNFARING

Eg viser til synfaring 10.10.22. Føremålet med synfaringa var å gjera ei vurdering av omfanget av skadane på brua og kva tiltak som må til for å setja brua i stand.

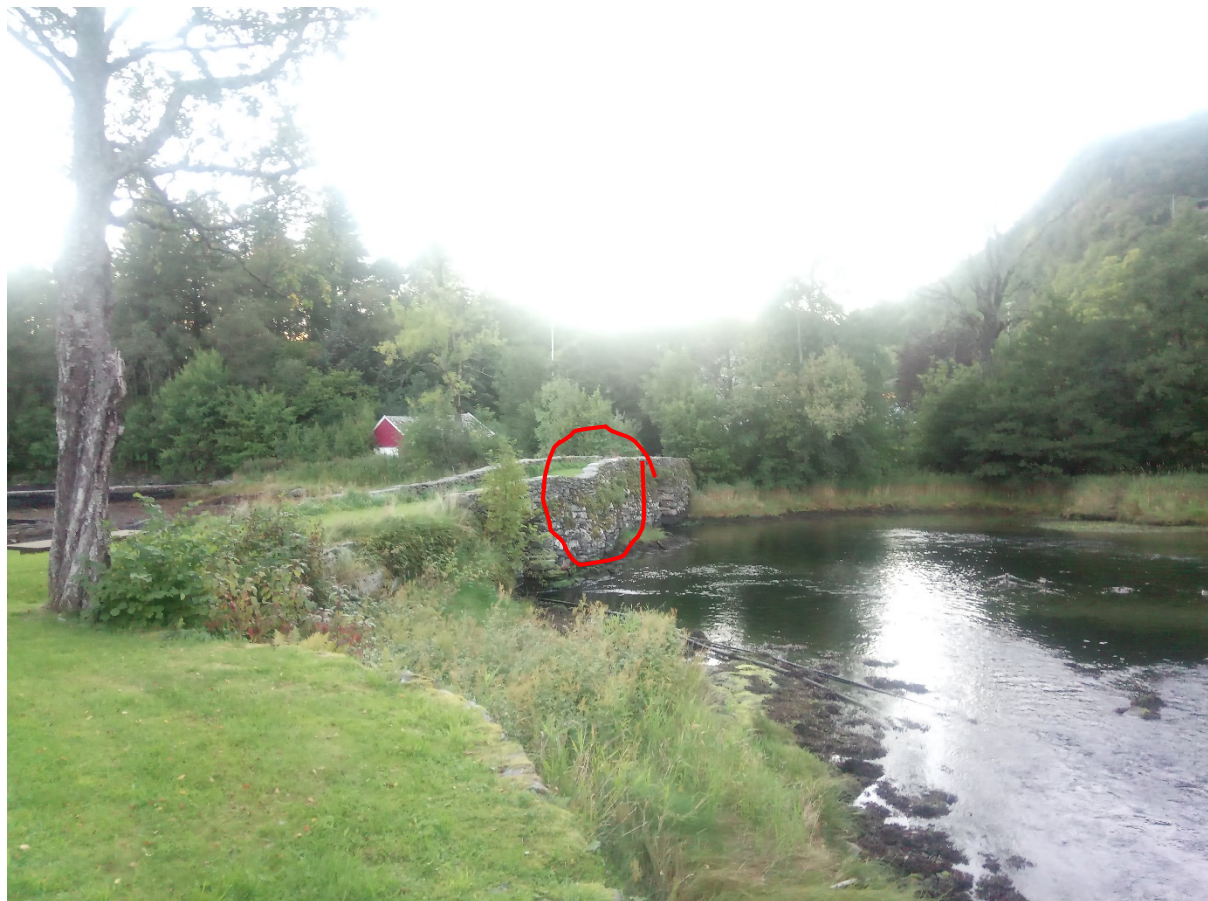
Figur 1 Det skadde området er på oversida av brua (oppstraums). Det tydelege søkker ein kan avlesa på parapetet (det oppmura rekkverket) avspeglar ei setning som går heile vegen nedover mot fundamentet og innover i murverket.

Som det går fram av foto over, er ein vesentleg del av murverket oppstraums prega av ei djuptgåande setning som tydeleg har sett sine spor i det ytre murverket heilt ned mot fundamentet, men også som ei fordjuping i «vegbana» og som ein deformasjon av parapetet. Desse ovringane viser at ein må rekna med at skaden også går eit stykke innover i murverket i

det aktuelle området. Skadebildet er omtala i tidlegare rapportar og det er der slege fast at denne skaden har utvikla seg gjennom dei siste åra. Han trugar i dag delar av brua med ukontrollert kollaps.

Det skadde området ligg mellom dei to vassfara i brua. Før demontering vil det vera heilt uråd å slå fast nøyaktig kor stort område som er skadd eller påverka av skaden. Det vil såleis vera svært vanskeleg å seia på førehand kor stort omfang reparasjonsarbeidet vil ha. Det vedlagde kostnadsoverslaget avspeglar ei vurdering av skadeomfanget – etter beste skjøn – av Kjetil Monstad og underskrivne. Ein kan tenkja seg at ei demontering vil avsløra eit skadeomfang som både kan vera mindre og større.

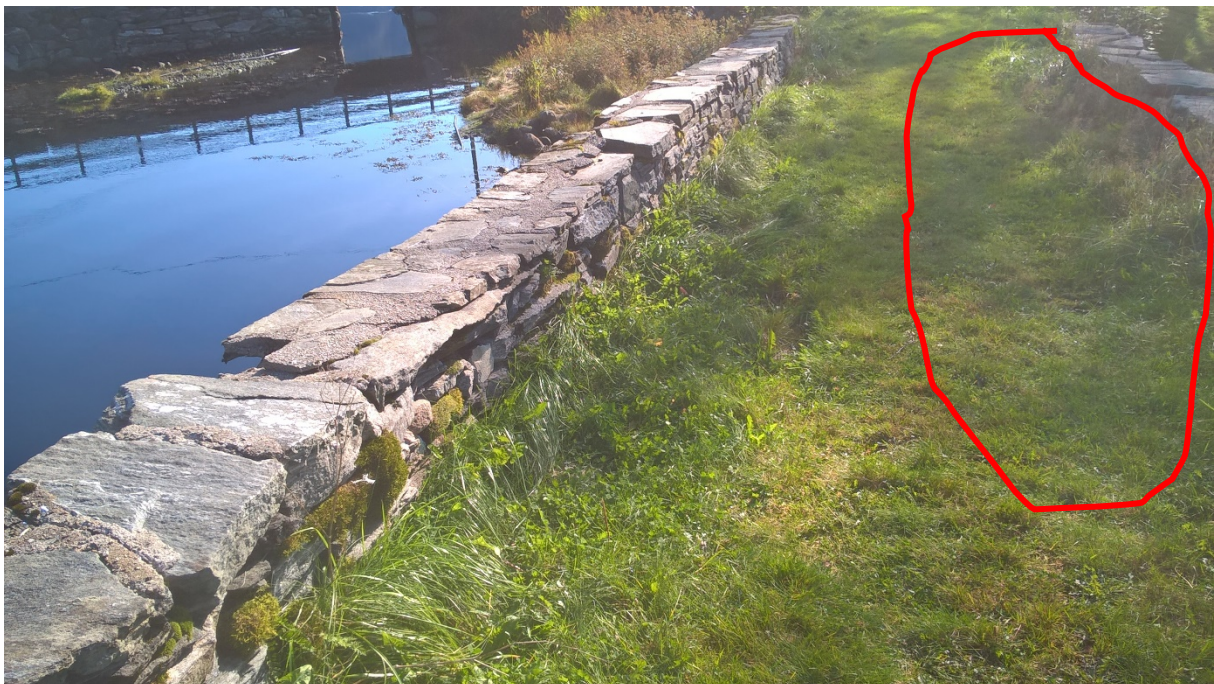
Figur 2 Innringa med raudt er eit område i overflata av brua med eit tydeleg søkk, ein klar indikasjon på skade under.

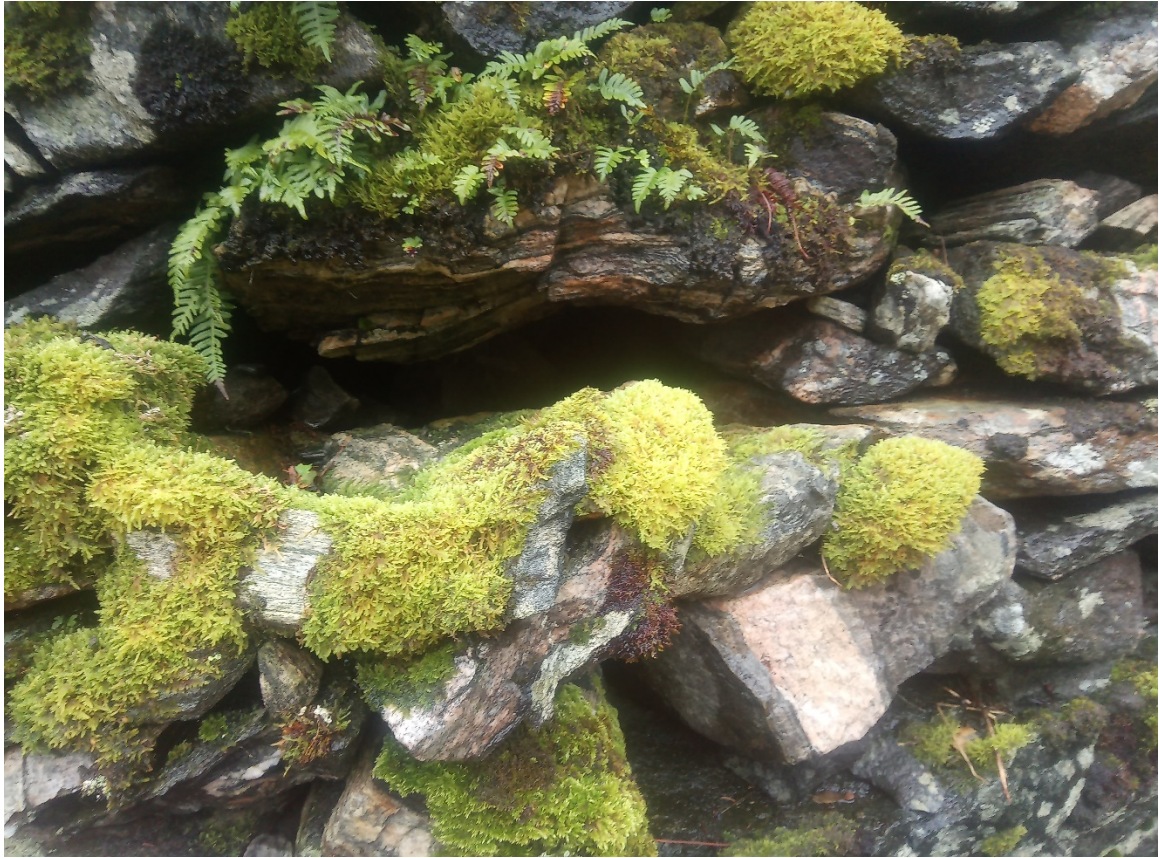
Grunnarbeid	Ein reknar med at skaden på brua kan ha noko av si årsak i sviktande fundament. Dette vil fyrst vera klargjort etter demontering. I så tilfelle vil det vera trong for refundamentering. Nærbilde av det skadde området viser at steinar har sige ut heilt nede, og ein ser tydelege utbulingar lenger oppe i murverket. Dette er indikasjonar på skade som har utgangspunkt heilt nede i/ved fundamentet.
Atterreising/oppattmuring	Det vert pårekna at det er plass til to personar ved oppstarten av oppattmuringa. Seinare vil ein kunna auka opp talet til murarar, kanskje til to arbeidslag, kvart med to personar som jobbar saman. Med kvalifiserte folk vil ein dermed kunna korta ned den samla anleggstida. Ved oppattmuringa vil ein kunne ha nytte av m.a. hjelpemiddel som: kompaktlastar, gravemaskin (i fasar av arbeidet) og ein kran med noko rekkevidd (ein tenkjer her ein s.k. «edderkopp» som vert stødd opp med bein og som har tilstrekkeleg laste- og svingevne og rekkevidd.). Det vert elles rekna med at det vil vera behov for supplering med noko ny stein. Ein bør ta sikte på å få tak i stein –til muring og fylling - ifrå nærområdet eller frå leverandørar innan rimeleg nærleik. Steinen må så langt det er råd, ha tilsvarande eigenskapar som den opphavlege i brua.

Figur 3 Frå dei nedre delane av murverket: steinar på veg ut.

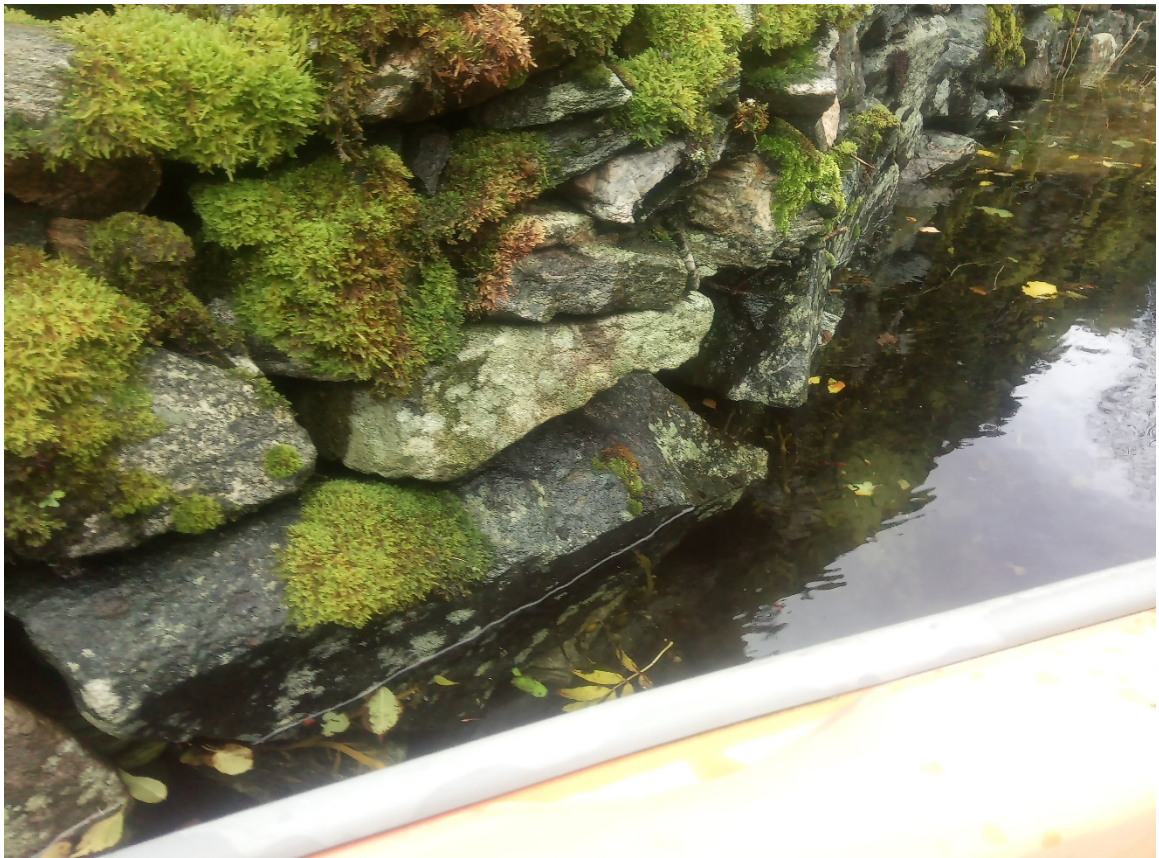
Figur 4 Same som ovanfor: Steinar på veg ut i den nedre delen av murverket

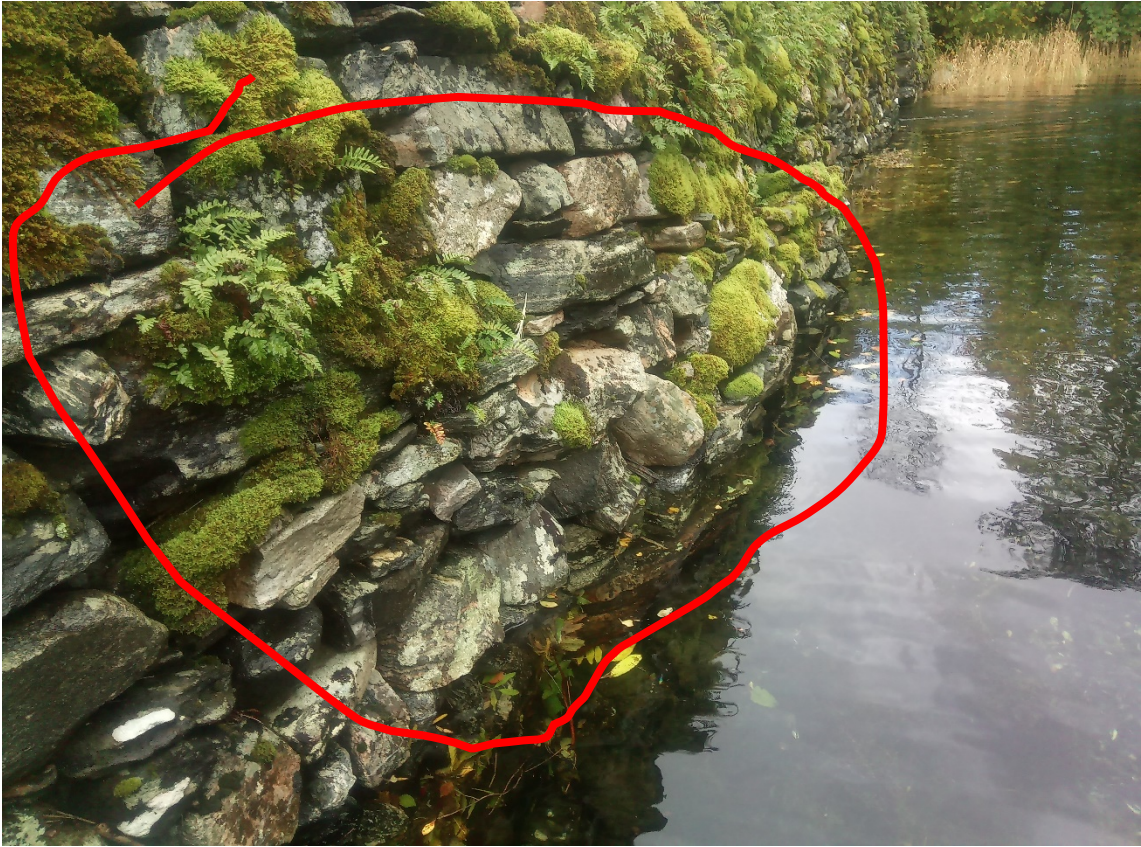
Figur 5 Tydeleg utposing i området mellom dei to vassfara.

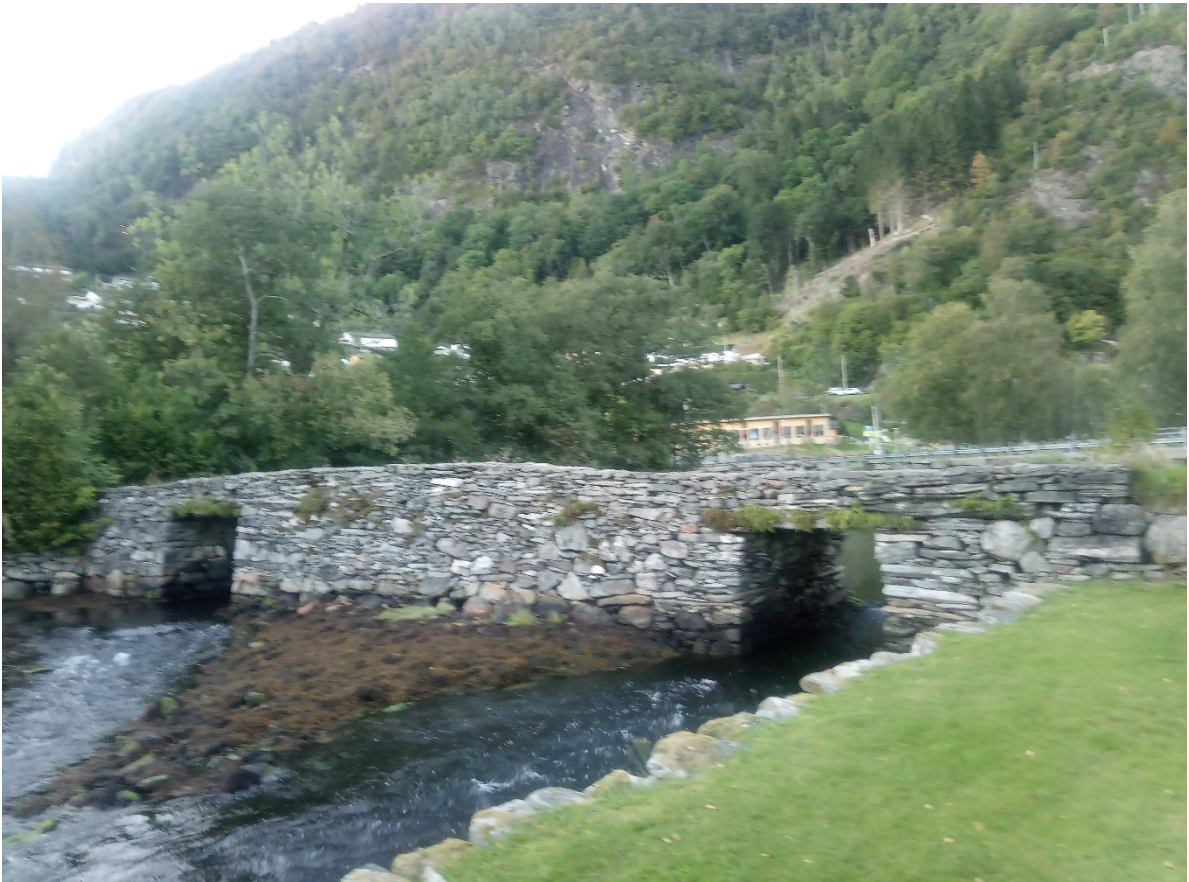
Figur 6 Verken nedstrøms eller i dei to vassfara har ein konstatert skade på murverket.
