**Ledningsnett Vann og avløp**

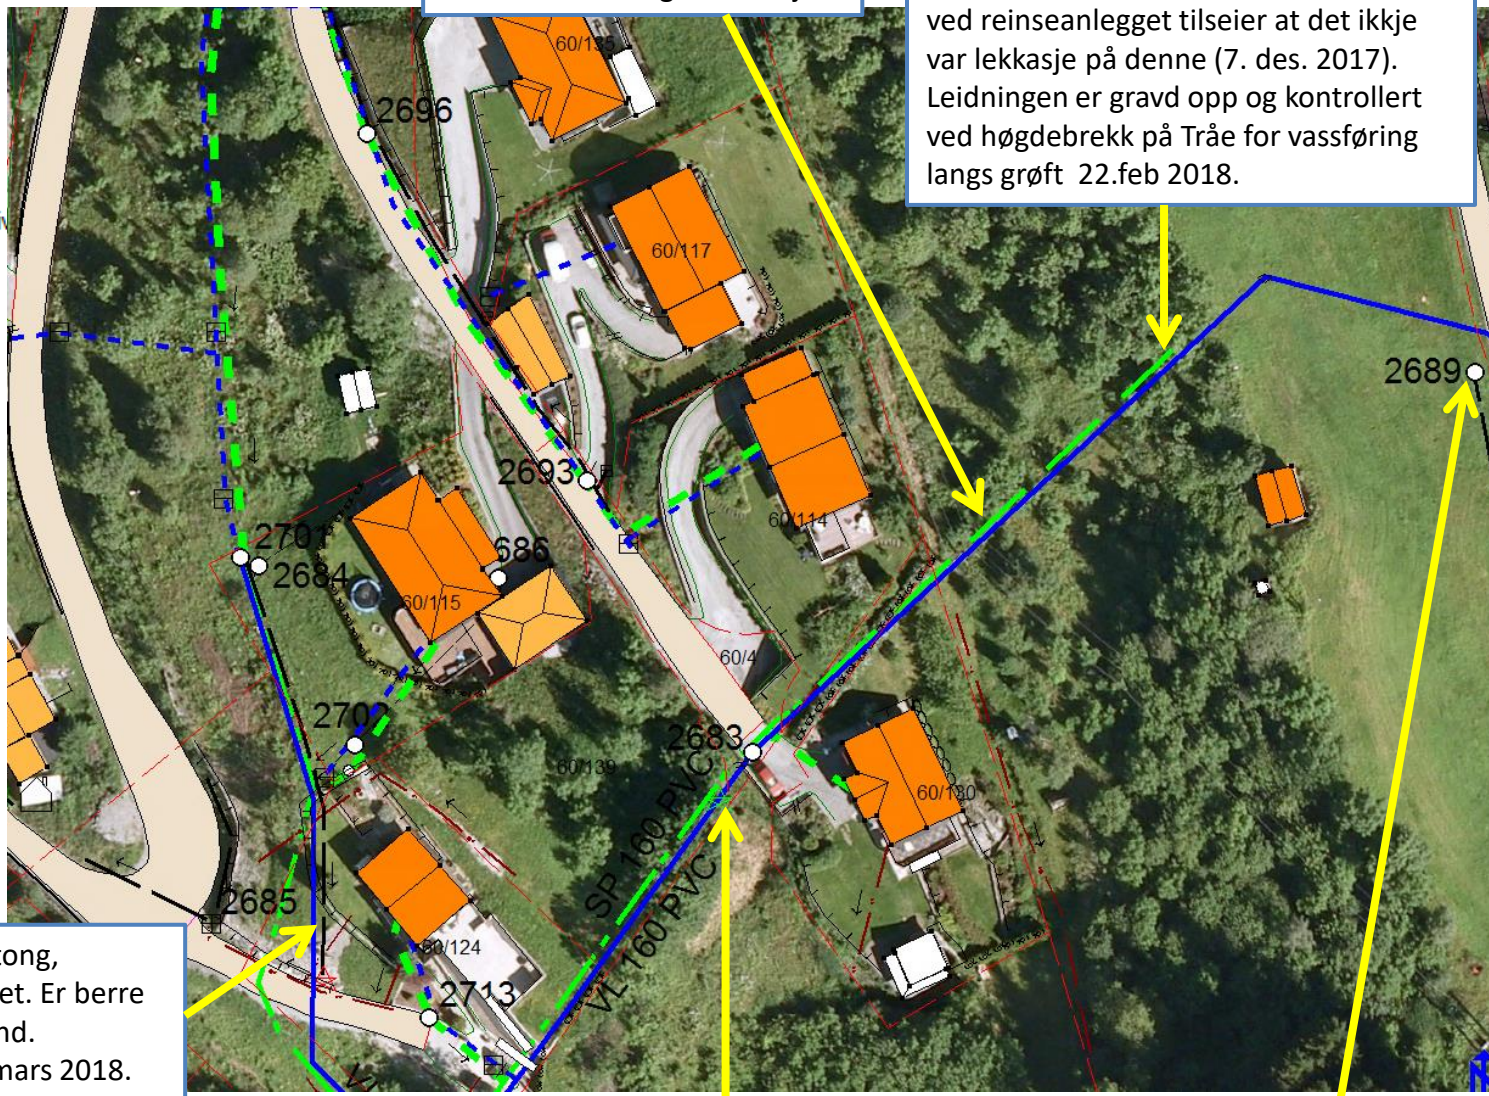
Spillvassleidning, gravd ned i morenelaget. Videoinspisert februar 2018 - ingen lekkasjar.

Kommunal vassleidning, gravd ned i morenelaget på 70-talet. Lekkasje i 1996 – reparert. Vassmålingar ved reinseanlegget tilseier at det ikkje var lekkasje på denne (7. des. 2017). Leidningen er gravd opp og kontrollert ved høgdebekk på Tråe for vassføring langs grøft 22.feb 2018.

Overvassleidning i betong, nedgravd i morenelaget. Er berre påkopla av ein husstand. Kamerainspisert feb/mars 2018. Ingen brot. Stopper ved veg

Brot/lekkasje på vassleidningen i 2010. Reparert

Privat overvasskum 2689. Overvatn frå kummen føl kisteveit med fall mot elva. Kommunens vassleidning går ikkje om denne.

Drensleidning, gravd ned etter  
spesifikasjon i rapport frå Geo  
Bergen 2005. Går til overvasskum  
2705. Svært låg vassføring.

Spillvasskum 2716

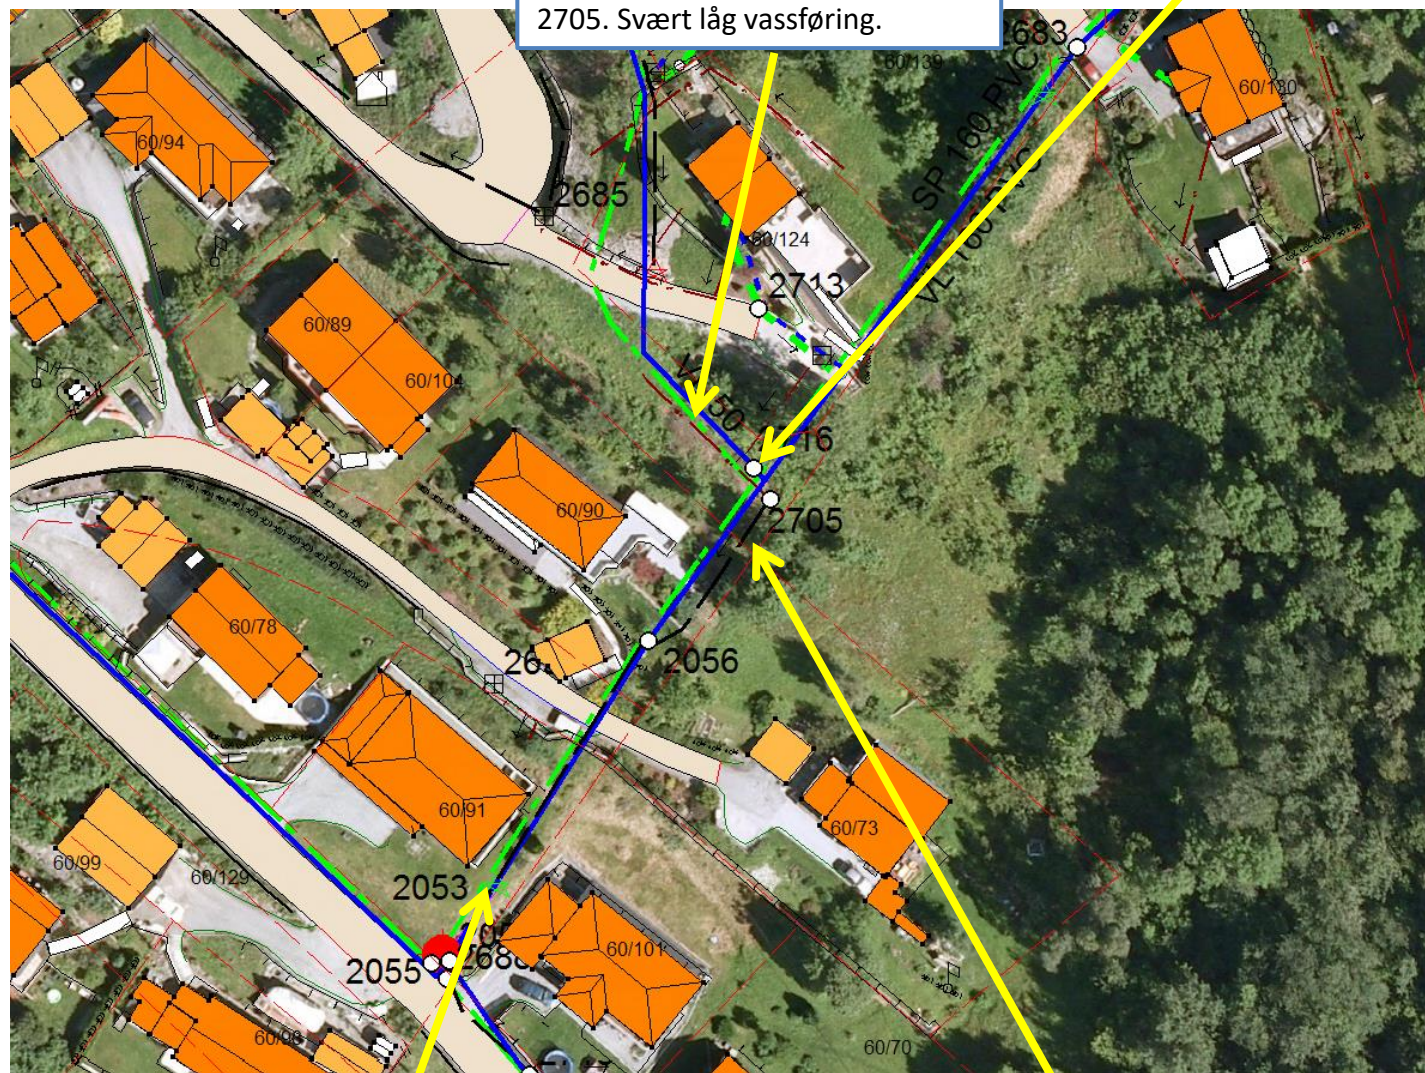
Vassleidning. Lekkasje 2012 - reparert.

Drens/overvassleiding. Gravd ned høgt i topplaget. Svært låg vasstilførsel.
