d29.04.2020

## Osterøy kommune – Tilstandsvurdering av Mjøsdalen barnehage.

### A. INNLEIING:

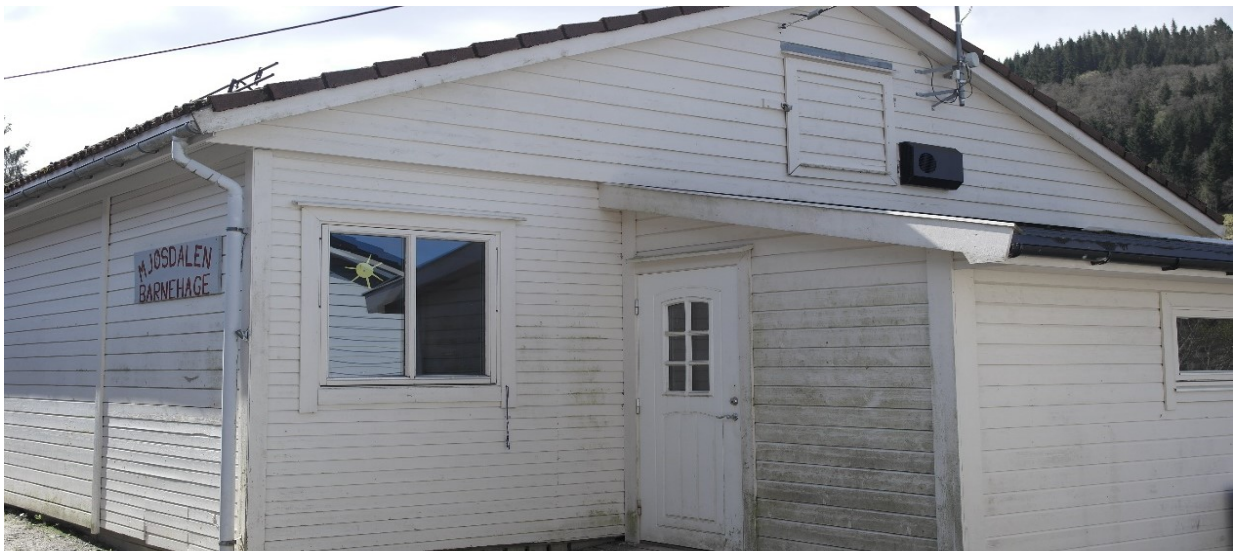
Bilde 1: Frå inngangssida med litt nyare tilbygg. Luke til loft kor ventilasjonsanlegg er montert.

- 1.3 Det er og bygt på eit saltak på brakkane (ukjent årstal), kor ventilasjonsaggregat og kanalar er installert i for 1-2 år sidan. Sjå bilete 1. Kor mykje etasjeskiljar mellom opphaldsrom og loft er isolerte, er ikkje kjend.
- 1.4 Avstand mellom barnehagen og skulebygg er frå 2,6 m til 1,8 m, Underteikna er ikkje kjend med noko dokumentasjon på brannsikring mellom bygga. Her må det og nemnast at hovudinngangsdør (røming) er plassert her mellom bygga. Det er 2 andre rømingssvegar i kvar ende av bygget. Desse er skilta på innsida.

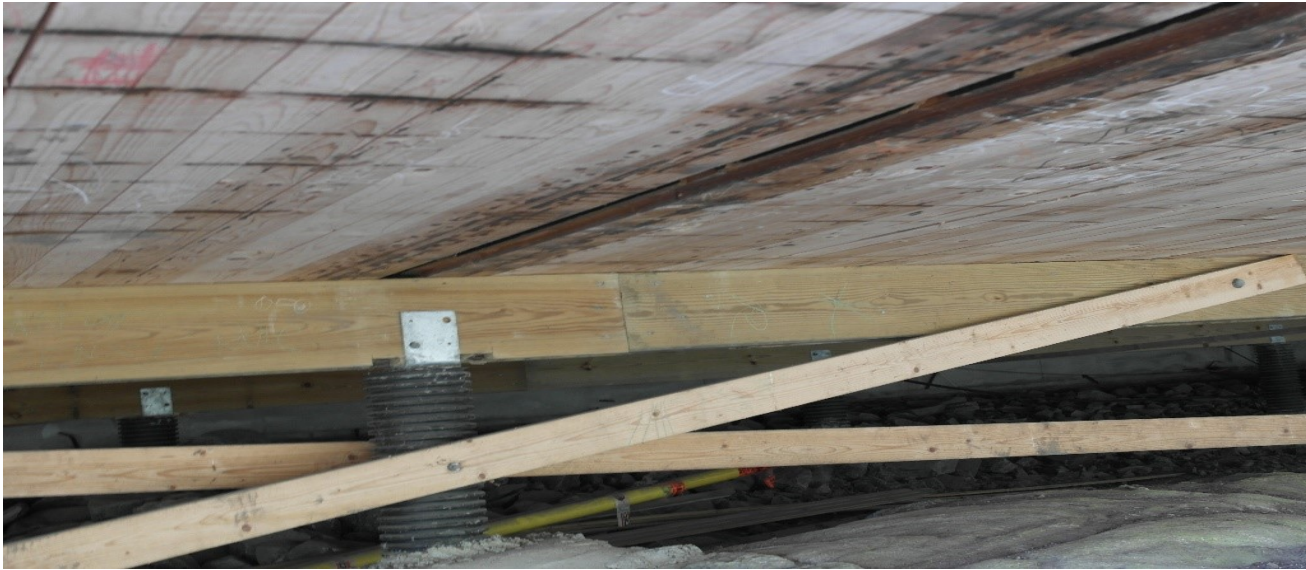
- 1.2 Bygget er fundamentert på støypt ringmur inn mot skulebygget, men er sett opp med ei rad betongsøyler under og langs ytterkant av bygget på den andre sida. og det er ikkje kjent kor mykje isolasjon det er i golvet. Uttale frå brukarar er at det er særskild golvkaldt i vinterhalvåret i barnehagen.

Bilde 2: Underside av golv til barnehagen, kor tetting mot luftinntrenging ikkje er tilfredsstillande. Her kan vind trenge inn og kjøle ned isolasjonen, og då redusera isolasjonsverdien. Ukjent tjuknad på isolasjon, men truleg ikkje meir enn 10 cm. Her er det og ikkje meir en  $\pm$  1 m høgd frå fjellet opp til underside av golv.

- 2.1 Krav til energirekneskap vil ikkje vera tilfredsstillande pr. i dag. Utsegn frå brukarane er at det der særskildt i vinterhalvåret, men heller ikkje tilfredsstillande for resten av bygningskonstruksjonen. Heile bygget må tilleggsisoleras mot grunn/krypekjellar, ytterveggane og mot kaldt loft/takkonstruksjon. Mot open krypkjellar er undersida kledd med ubehandla trepanel med not og fjær, men kor det og er små opne spalter kor vind kome inn og kjøle ned isolasjonen. Tilleggsisolering av golv mot grunn er vanskeleg å få til, då tilkomst frå undersida er for dårleg med høgd mellom 1,0 til 0,3 m. Tilleggsisolering frå oversida er og problematisk då høgd i romma varierer frå 2,4 til 2,6 m. Det vil og vera mogeleg å skifte ut isolasjon frå oversida, men då må golv og all innreiing fjernast, og vil koste mykje å få utført.

| • Tilleggisolering golv: Ikkje avklart metode: 200 m <sup>2</sup> RS | Kr. | 300.000 |

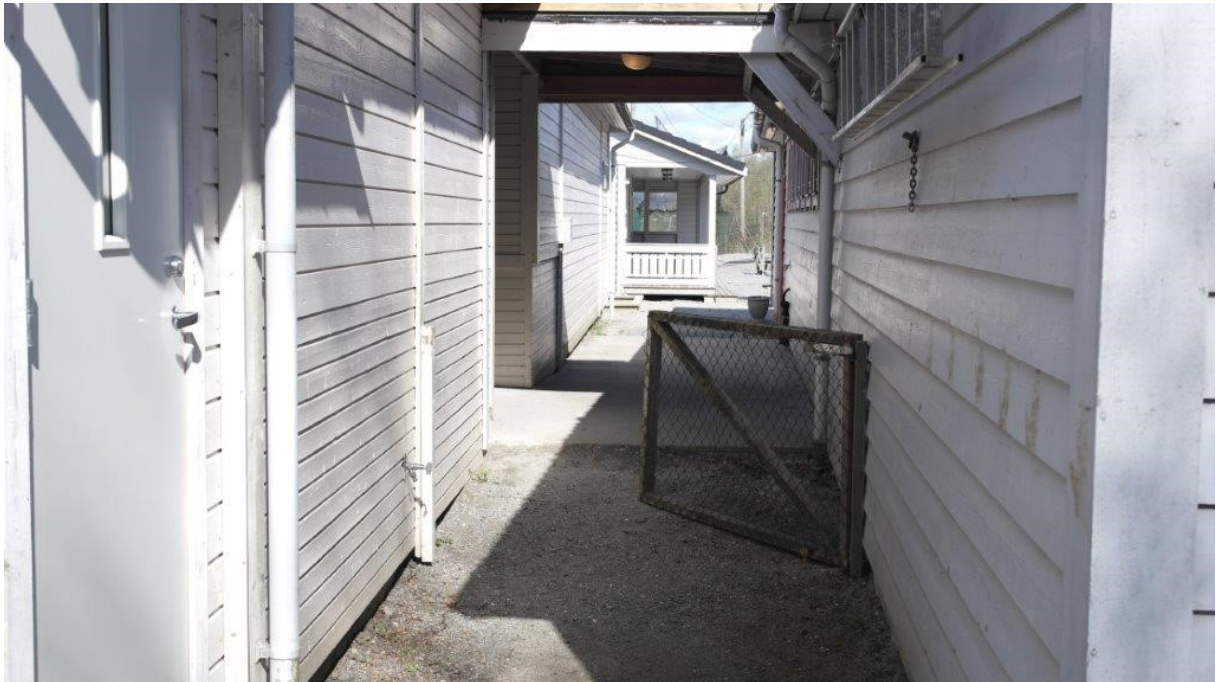
Bilde 3: Utvendig gang mellom barnehage og skule, som smalnar inn frå 2,6 m til om lag 1,8 m.

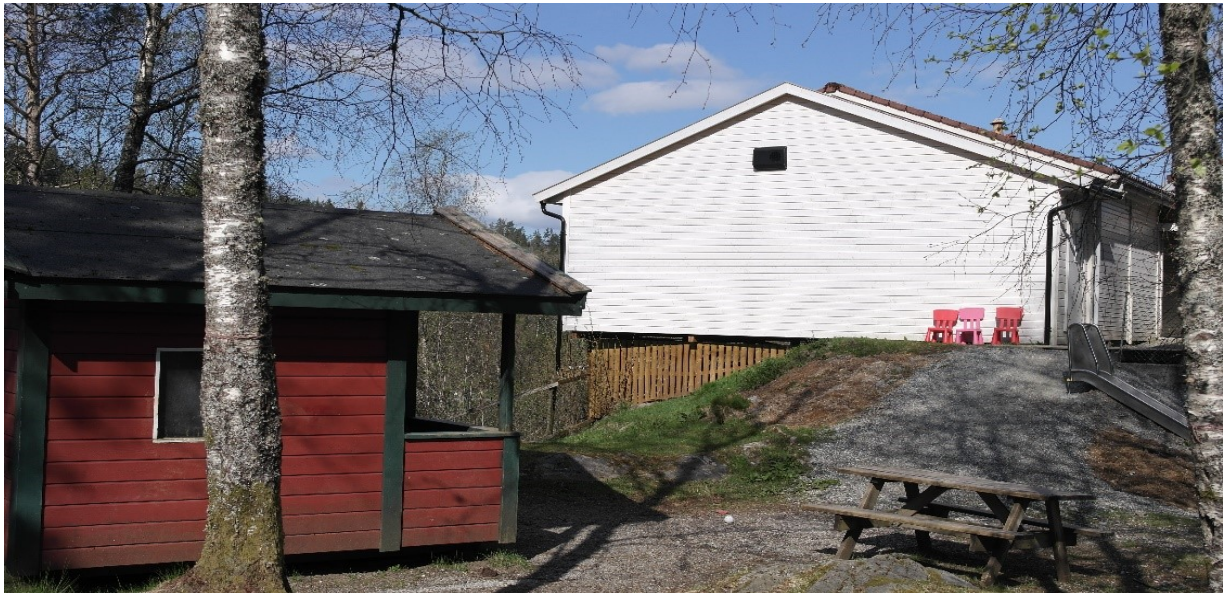
Bilde 4: Uteareal på baksida er av bra kvalitet og er romsleg og gjer bra med plass til borna.

Uteareal mot skogen er romsleg og gjer borna gode utfordringar med naturtomta der. På den andre sida av bygget er det ein mindre plass med sandkasse til dei minste borna.

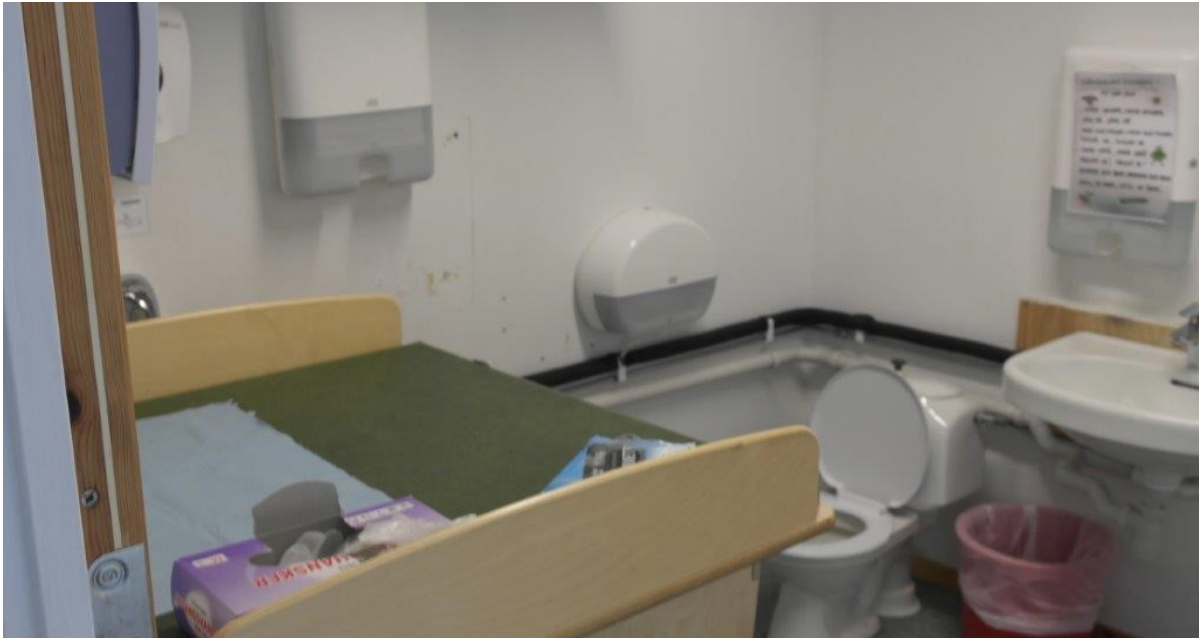
Bilde 5: Stellerom som held nokolunde krav til standard, men er lite og trangt. Døra kan ikkje lukkast pga krav om innsyn, då døra ikkje har innsett glas.

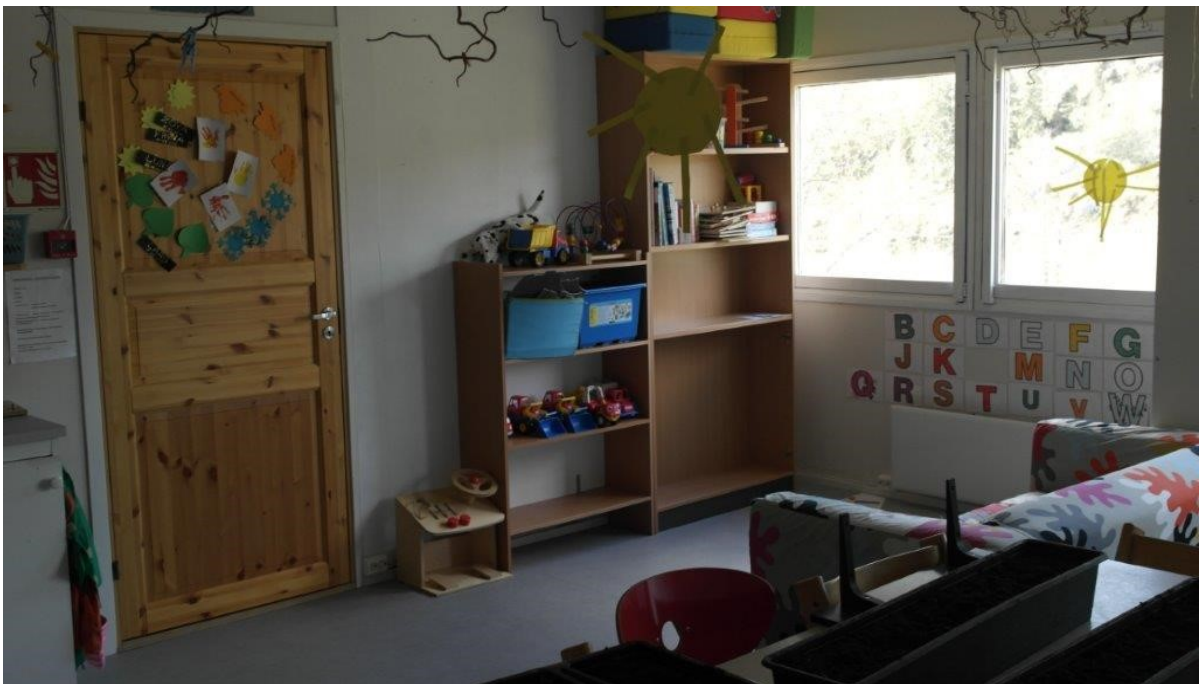
Bilde 6: Leike- og opphaldsrom som fungerer bra, men som ikkje bør reduserast i areal td ved innvendig tilleggisolering.

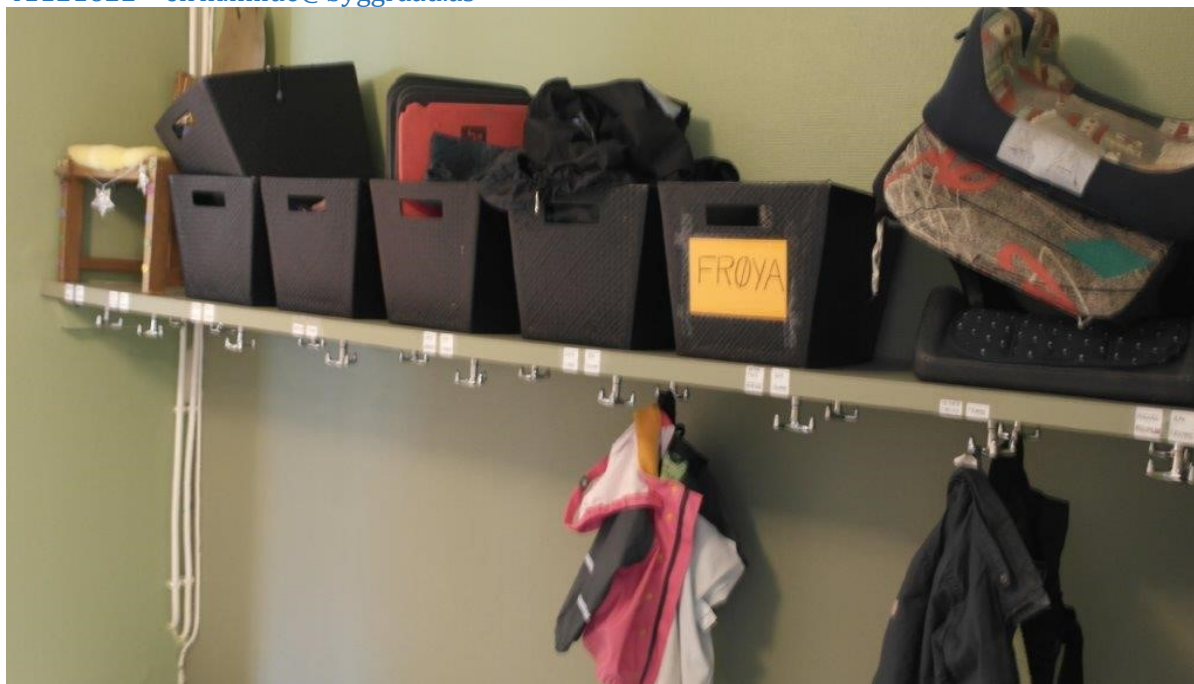
Bilde 7: Grovgarderobe for borna. Enkel, men fungerer.

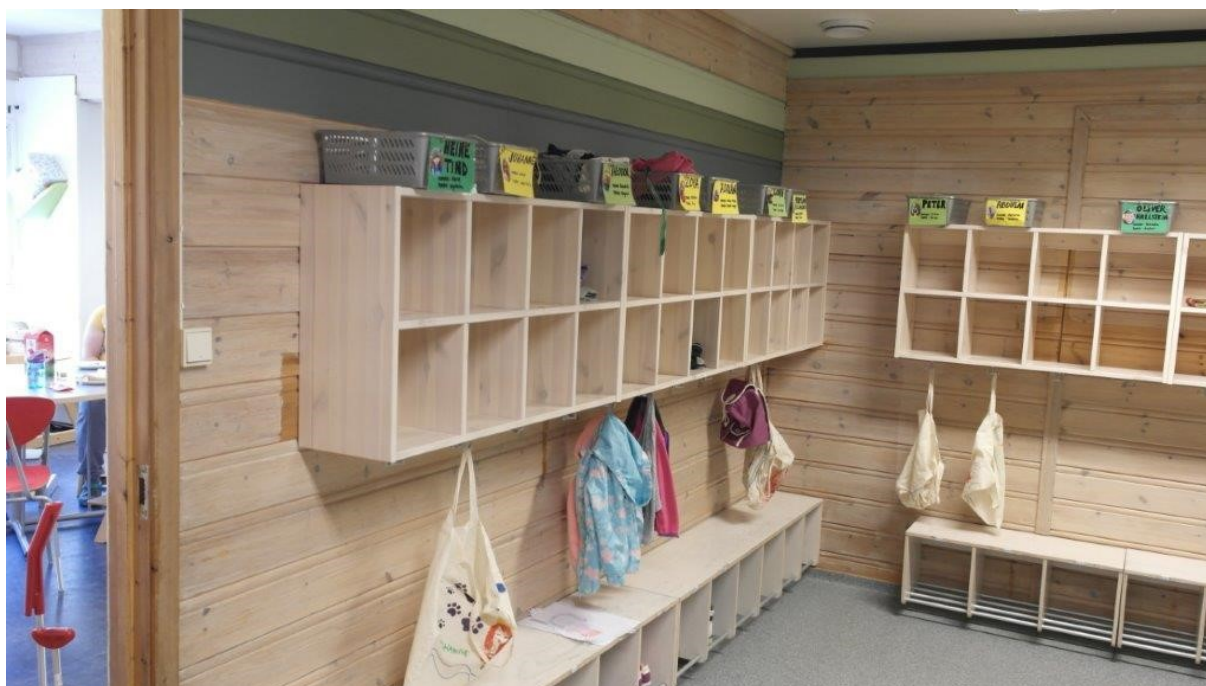
Bilde 8: Relativt ny fingarderobe i bra lokale.

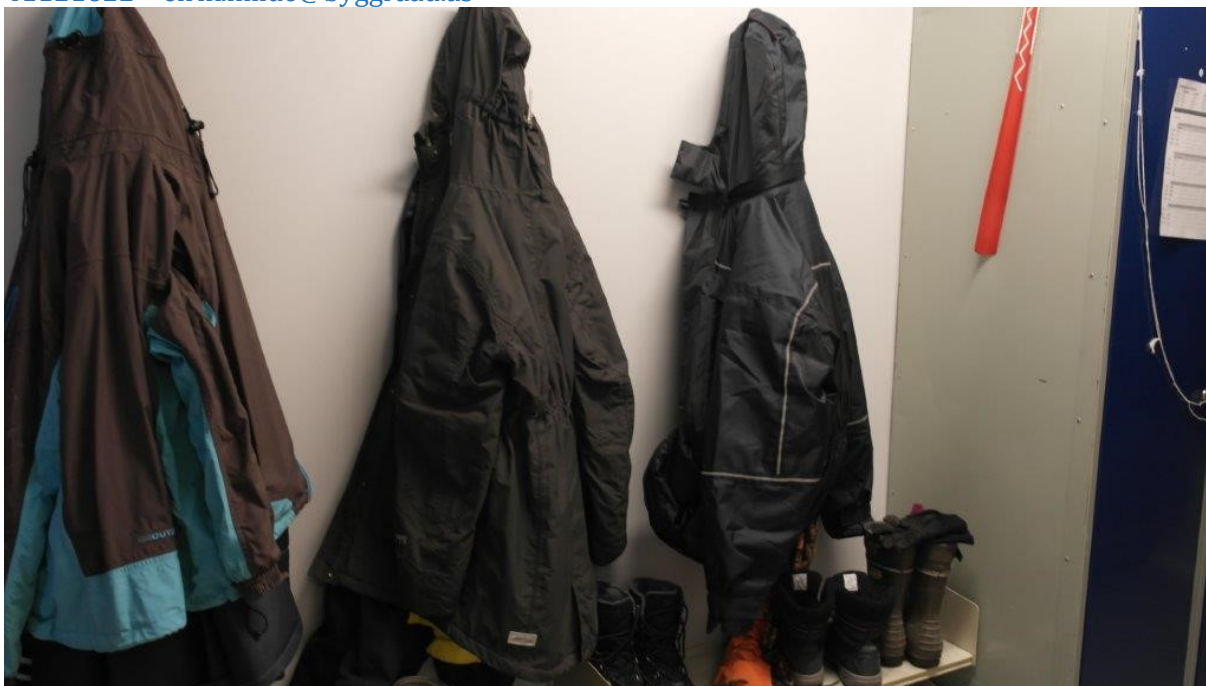
Bilde 9: Grovgarderobe for personalet, samt låsbare skap.

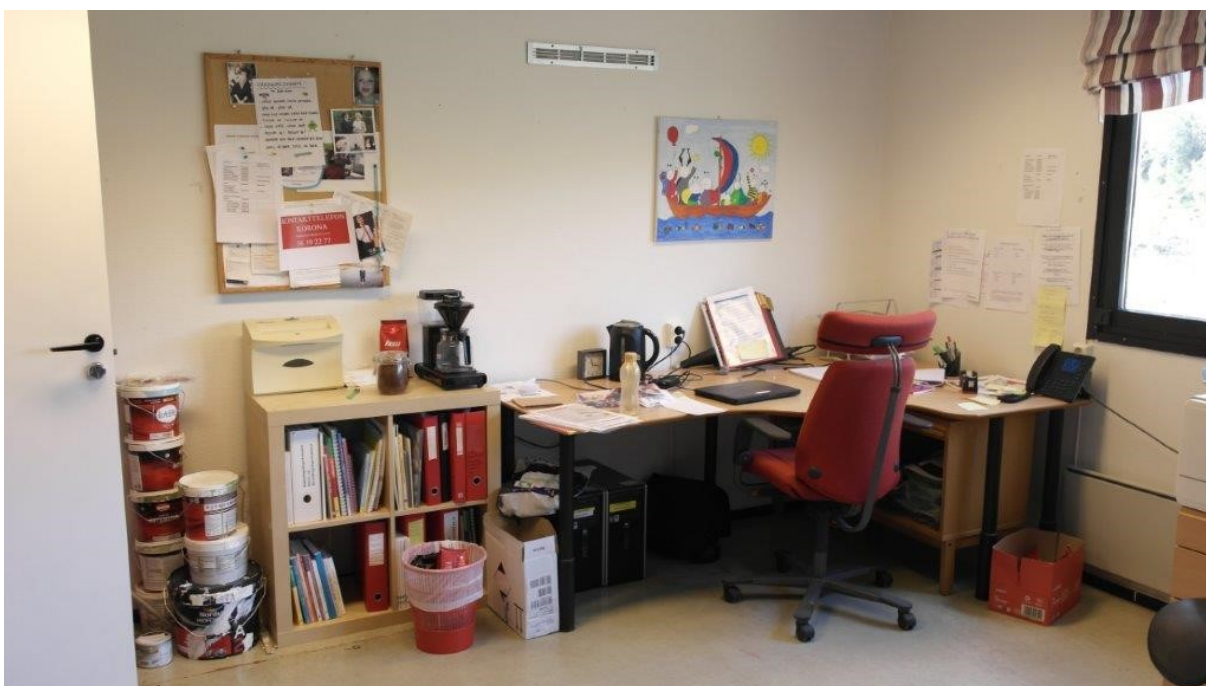
Bilde 10: Kontor og arbeidsplass for personalet, samt spiserom for personalet.
