# SOLHALL BARNEHAGE

TILSTANDSANALYSE RIV/RIE

RAP-RIV/RIE-001

23.03.2018

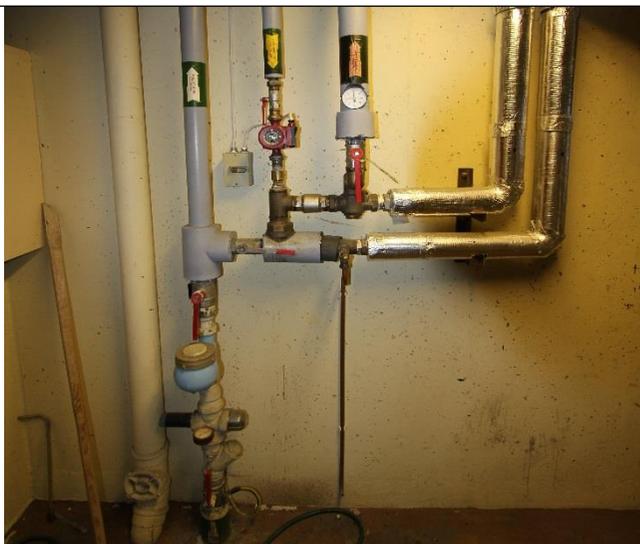
Ref nr 312.1

Leidningsnett for sanitærinstallasjonar er frå byggeår 1984 og har oppnådd teknisk levetid. Det er installert fordelingsrøyr i kopar for varmt og kaldt vatn. Varmt vatn er utført som sirkulasjonssystem, noko som over tid tærer meir på materialet. I kjøkkenet var det ved synfaringstidspunktet nyleg utført reparasjon på røyr over himling etter ein lekkasje. Det er venta at røyrnettet vil få auka frekvens av lekkasjar framover.

Tilstandsgrad TG 2.

Ved planlagt ombygging og bruksendring som ligg føre i dag, er anbefalinga at heile leidningsnettet for varmt og kaldt vatn vert skifta ut. Her er det vurdert at bruksendring fordrar andre dimensjonar i enkelte område samt at fråkopling av utstyr i rom etterlet auka fare for oppsamling av ureinhet i blindsoner i røyropplegget. Det er hensiktsmessig å utføre dette arbeidet når bygget ikkje er i bruk og rom over himling er tilgjengelig.

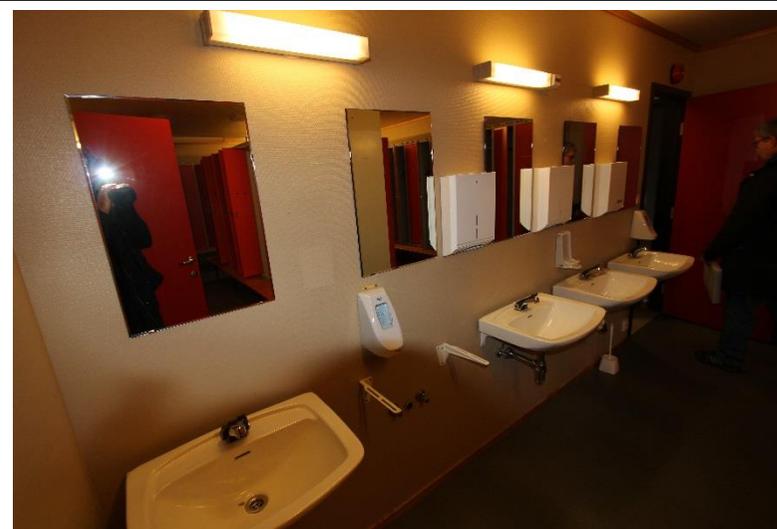
Ref nr 315.1

Servantar, klosett, blandebatteri, tappekraner, dusjer og sluk i bygget har oppnådd normal levealder. Enkelte blandebatteri er av nyare dato. Ein del toalett og servantar er fjerna frå garderobar.

Dusjsoner er utført med bygningsplater på vegg og golvbelegg, det er på grunn av alder vurdert at dette utgjer ein risiko for lekkasjar. Dusjsoner oppfyller ikkje dagens standard for våtsoner. Sluk i dusjar bør skiftast ut ved oppgradering av garderobar.

Tilstandsgrad TG 2.

Det vert lagt til grunn at alt sanitærutstyr vert skifta ut med nytt.

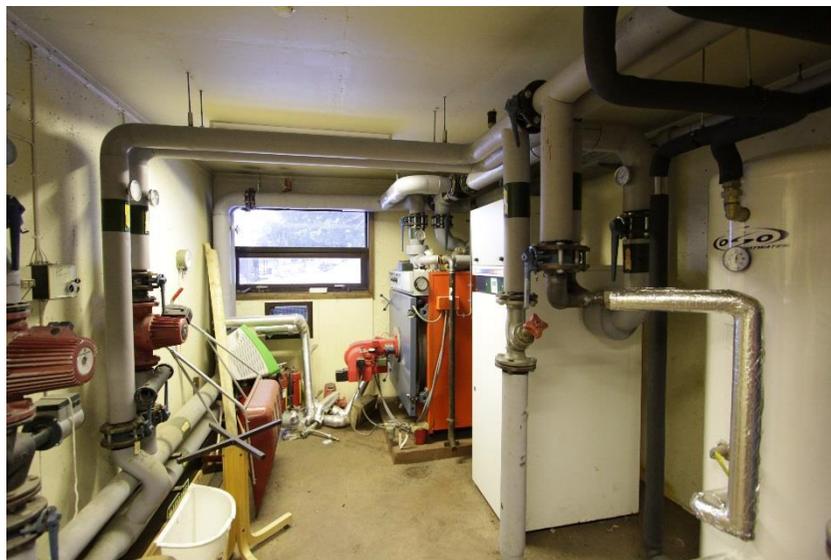
Ref nr 320.1

Varmesystemet i bygget er basert på vassboren varme til ventilasjonsbatteri (65°C) forsynt av elektrisk kjel i fyrrom. El-kjel forsyner også oppvarma vatn (80 °C) til beredar for varmt tappevatn. Oppvarming av rom er dekkja av elektriske panelomnar og elektrisk varmekablar i enkelte golv. Det er i tillegg installert peis i stove i midtre fløy.

Dagens fyrrom er ikkje stort nok for å romme nytt utstyr i energisentral om vi legg til grunn at energikrava skal oppfyllest. Vaktmeisterkontoret ved sida av kan inkluderast i ny energisentral.

Tilstandsgrad TG 2.

Fyrrommet skal oppgraderast til ny energisentral for å møte krav i teknisk forskrift, TEK 17. Dette inneberer at det skal installerast vassboren varme til romoppvarming i tillegg til eksisterande kurs for ventilasjonsvarme. I utgangspunktet skal heile fyrrommet ombyggast til ny energisentral.

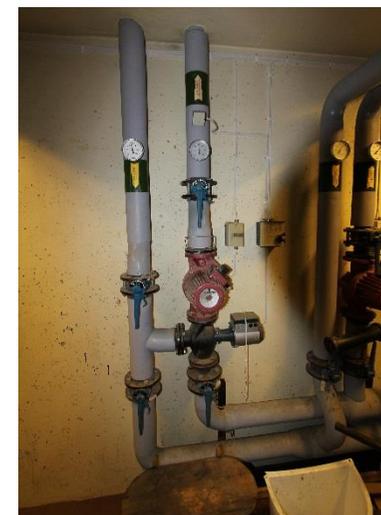
Ref nr 324.1

Utstyr som sirkulasjonspumper, aktuator for ventilar, energimålar og ein del instrumentering er frå byggeår og manglar muligheit for oppkopling mot SD-anlegg. Armatur skal skiftast ut i energisentral og i ventilasjonsrom. Nytt utstyr skal vere integrert med BUS system for oppkopling mot SD-anlegg.

Tilstandsgrad TG 2.

Det skal installerast nye filter og mikrobobleutskiller i det nye varmesystemet.

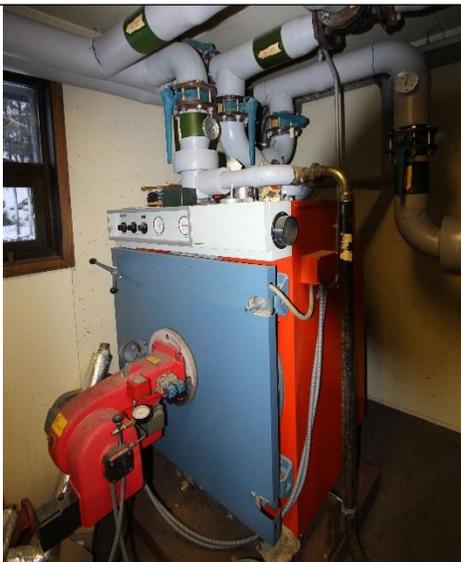
Ref nr 325.1

Elektrisk kjel PARCA EL 300 er frå byggeår og dermed oppnådd normal teknisk levetid. Det er anbefalt å skifte kjelen ut med ny ved ombygging til ny energisentral.

Det er installert ein oljekjel på 260 kW i fyrrom som ikkje er i bruk. Det er ikkje tillatt å bruke fossil brensel frå 2020. Det er anledning å nytte bioolje i oljekjeler etter 2020, men tilstand på eksisterande oljekjel er for dårlig. Det er dermed nødvendig å fjerne oljekjel og oljetanken som er gravd ned i bakken utenfor eller under bygget. Det manglar dokumentasjon på kvar tanken er.

Tilstandsgrad TG 2.

Det er anbefalt å installere ny varmpumpe for primærlast. Ny el-kjel installerast for reserve og spisslast. COWI anbefalar varmpumpe basert på væske-vatn, med opptak av bergvarme. Om dette er for kostbart å investere i er det mulig å benytte varmpumpe basert på luft-vatn, men då med betydelig mindre årsvarmefaktor og energieffektivitet. Det må bereknast større innblanding av elektrisk spisslast i energimiksen om vinteren ved valg av luft-vatn varmpumpe. På grunn av begrensa areal til teknisk rom er det ikkje vurdert biobrenselanlegg for dette bygget.

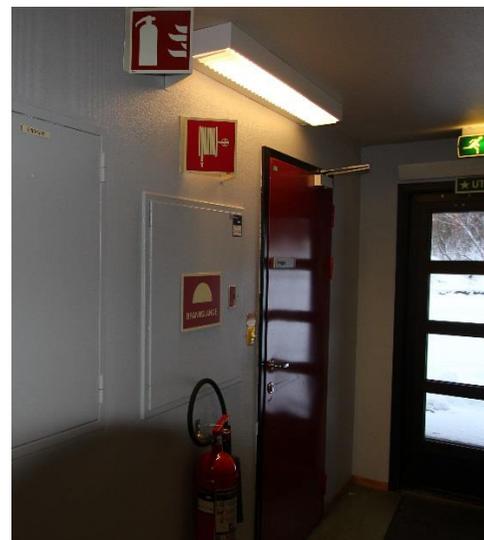
Ref nr 331.1

Det er installert brannslangar i bygget. Alle brannslanger for renoverte område må sjekkast av godkjent personell som vurderer om det bør skiftast ut. Det må verifiserast at brannslanger dekker alle område med slangeutlegg på 30 meter.

Tilstandsgrad TG IU.

Alle område skal dekkast av brannslanger med maksimalt utlegg på 30 meter. NS-EN-671-1:2012 Del 1.

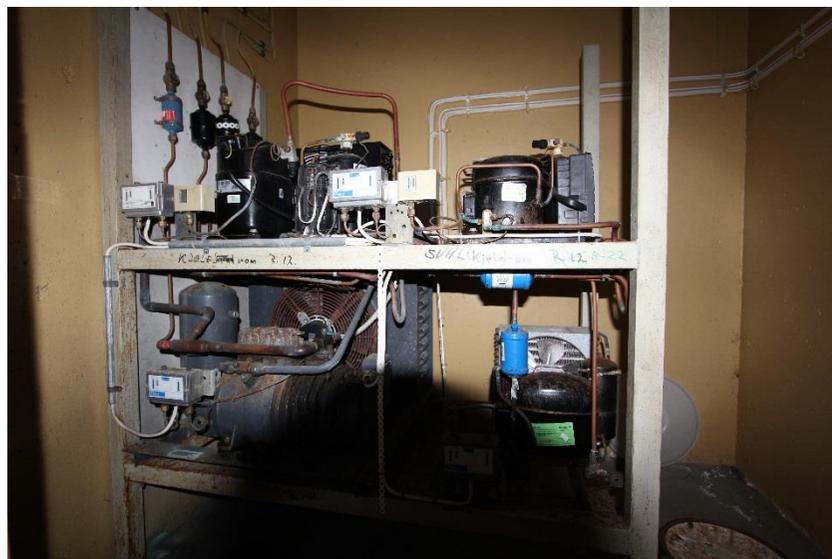
Ref nr 351.1

Kjølerom i kjøkken er frå byggeår, overflater i kjølerom har merke etter soppangrep. Kjølemaskin er prega av korrosjon og slitasje. Dette gjelder både fordampedel i kjølerom og utvendig kompressordel.

Kjølemaskin har freon som arbeidsmedium. Freon er ikkje tillatt å etterfylle og kjølemaskin skal sannerast av godkjent kjølemontør. Fjerning av kjølemaskin bør utførast uansett om nytt utstyr skal monterast eller ikkje. Risiko for lekkasjar gjer at dette arbeidet må prioriterast. Konsekvensgrad KG 2.

Tilstandsgrad TG 3.

Ved vidare bruk av kjølerom og svalrom til mat er det anbefalt å skifte ut komplett kjølerom og kjølemaskin.

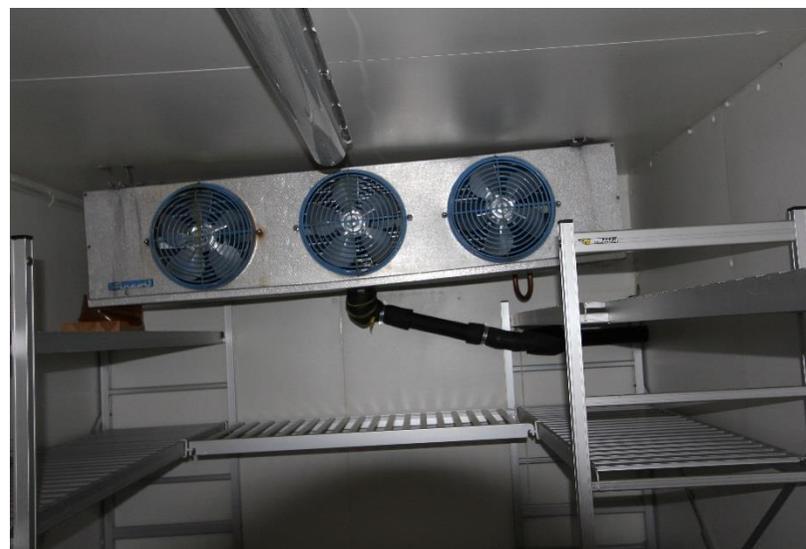
Ref nr 352.1

Fryserom i kjøkken er frå byggeår, overflater i kjølerom har merke etter soppangrep. Kjølemaskin er prega av korrosjon og slitasje. Dette gjelder både fordampedel i kjølerom og utvendig kompressordel.

Kjølemaskin har freon som arbeidsmedium. Freon er ikkje tillatt å etterfylle og kjølemaskin skal sannerast av godkjent kjølemontør. Fjerning av kjølemaskin må utførast uansett om nytt utstyr skal monterast eller ikkje. Risiko for lekkasjar gjer at dette arbeidet må prioriterast. Konsekvensgrad KG 2.

Tilstandsgrad TG 3.

Ved vidare bruk av fryserom til mat er det anbefalt å skifte ut komplett kjølerom og kjølemaskin.

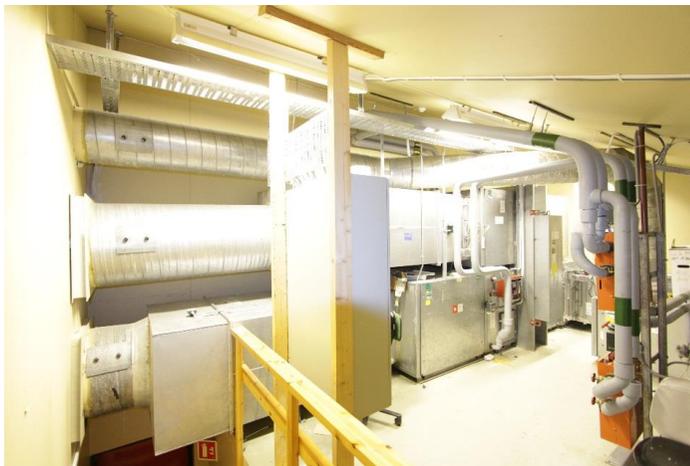
Ref nr 360.1

Det er installert balansert ventilasjon i bygget. Luftbehandlingsaggregat er plassert på loftet av kvar fløy. Fløyane er definert som egne brannseksjonar. Solhall 1 og Solhall 2 har eige anlegg som er frå byggeår og har oppnådd si tekniske levetid.

Tilstandsgrad TG 2.

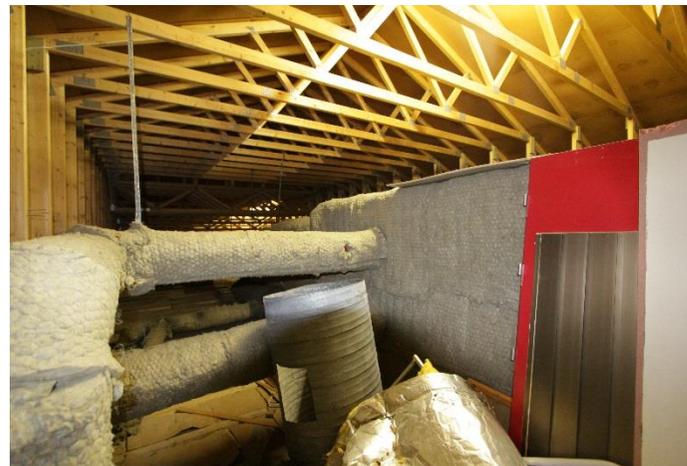
Ref nr 362. 1

Kanalnett for luftbehandling er montert på loft og fordeler luft til de enkelte rom via gjennomføring ned gjennom himling. Kanalnett er i god stand og kan brukast vidare. Ein liten del av kanalnettet er nødvendig å skifte ut med anna dimensjon for å tilpasse luftmengder til rom etter bruksendring. Dette er forhold som vert kartlagt ved seinare prosjektering.

Det er nødvendig å reingjere kanalnettet innvendig då eksisterande anlegg generelt er ureint. Anlegget viser tegn på urein luft ved ventilar. Mekanisk reingjering kan utførast av fleire entreprenørar.

Tilstandsgrad TG 2.

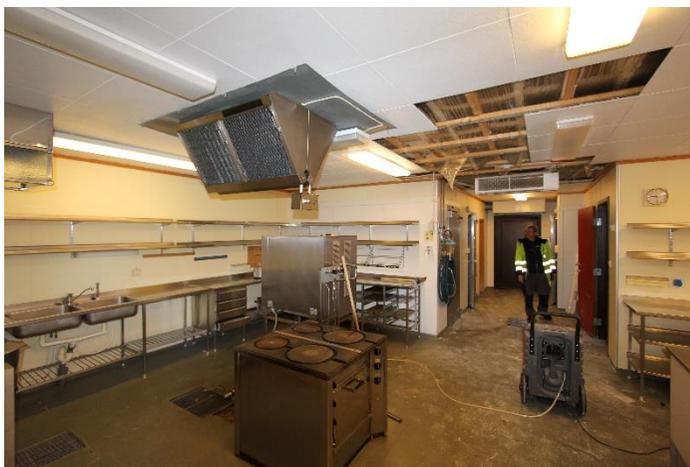
Ref nr 362.2

Avtrekkskanal for kjøkkenvifte er antatt å vere belagt med feitt frå kjøkkendrifta og utgjer brannfare. Det er og antatt at isolasjon ikkje tilfredsstillir dagens krav. Det er anbefalt å skifte ut avtrekkskanal med ny og isolere etter krav i forskrift.

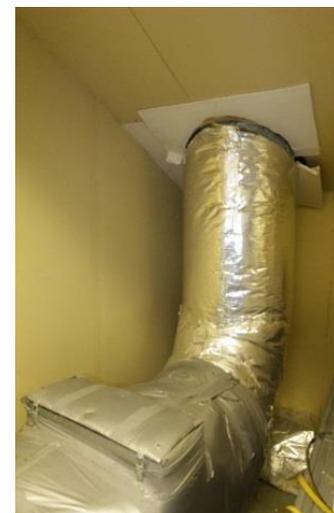
Ref nr 365.2

Det er registrert utett gjennomføring av inntakskanal frå ventilasjonsrom og ut mot kaldt loft. Dette skal tettes ved renovering av rommet.

Utstyr for luftfordeling	364	Ventiler i rom som skal oppgraderast er av eldre årgang og er misfarga av urein luft. Dette tyder på utilfredstillande filtrering.		TG 2	KG 1	I alle rom som skal renoverast er det naturleg å skifte ut ventilar i himling. Det er og anbefalt å montere inn sonespjeld og behovsstyrt ventilasjon slik at systemet vert mest mulig energioptimalisert.		x		
	<b>Utstyr for luftbehandling</b>	<b>365</b>	Luftbehandlingsaggregat fungerer, men er frå byggeår og har oppnådd normal levetid. Det er observert korrosjon på inntakskanal ved aggregat, noko som kjem frå fukt og vatn som blir trekt inn via uteluft.	365.1	TG 2	KG 1	Luftbehandlingsaggregat må skiftast ut med nytt der det skal renoverast. Det er to aggregat, eit i kvart bygg.		x		
			Det er registrert utett gjennomføring av inntakskanal frå ventilasjonsrom og ut mot kaldt loft. Dette skal tettes ved renovering av rommet.	365.2	TG 2	KG 1	Tetting utføres ved oppgradering		x

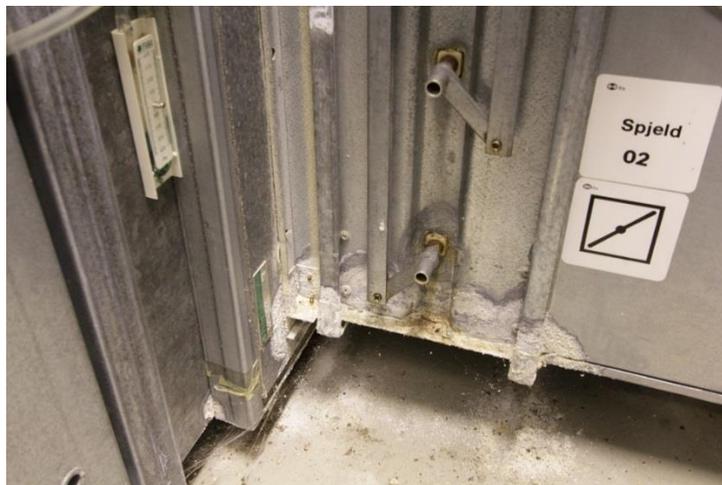
Ref nr 365.1

Det er installert luftbehandlingsaggregat på loftet for kvar fløy. Anlegga er frå byggeår og har oppnådd si tekniske levetid. Det er registrert korrosjon på inntakskanal i teknisk rom som tyder på at vatn og fukt blir tatt inn via uteluft. Det er anbefalt at det blir installert dråpefangar på inntak for nye aggregat.

Tilstandsgrad TG 2.

Nytt komfort aggregat for Solhall 1, system nr. 360.001 skal erstatte system 3603 Ventilasjon administrasjonsfløy. Nødvendig kapasitet er 7000 m<sup>3</sup>/h.

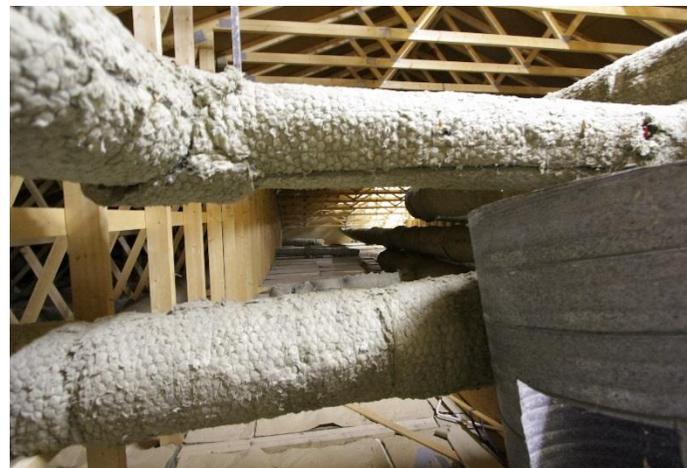
Ref nr 366.1

Eksisterande kanalar på loft er isolert med 50 mm mineralull. Isolasjonen er av god kvalitet. Det er noko utett isolasjon som må tettast ved oppgradering av anlegget.

Tilstandsgrad TG 2.

Brannkonseptet frå Konsepta AS beskriv «trekk ut» system for nye ventilasjonsanlegg. Dette medfører at kanalar må isolerast for å tilfredsstille krav til integritet mot branngassar. Det er behov for å isolere kanalar ytterligare med 30 mm mineralull. Det er også behov for å isolere kanalar mot treverk der kanalar ligg rett på konstruksjonen. Oppheng av kanalar på loftet må oppgraderast for å tilfredsstille krav til brannsikkerheit.

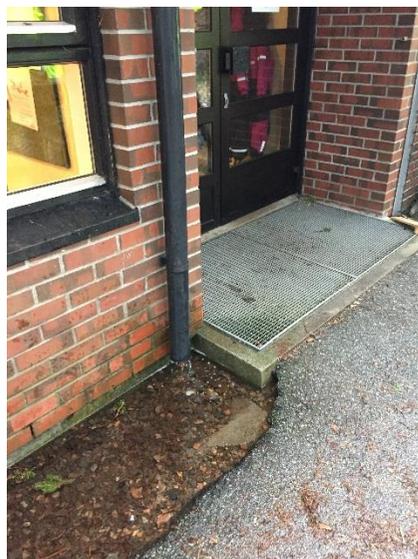
Ref nr 731.1

Utvendig avløpssystem viser teikn på at det er tett eller at drenerande massar rundt bygget ikkje fungerer tilfredstillande. Det er observert vatn inntil veggliv ved taknedløp.

Ved regn blir overvatn liggande utover leikeområde for barnehagen. Brukar av bygget har opplyst at det ved regnveir er betydelige mengde vatn som samlar seg på uteplassen på sørsida av bygget. Overvatn blir ikkje leda vekk som det skal.

Tilstandsgrad TG 2.

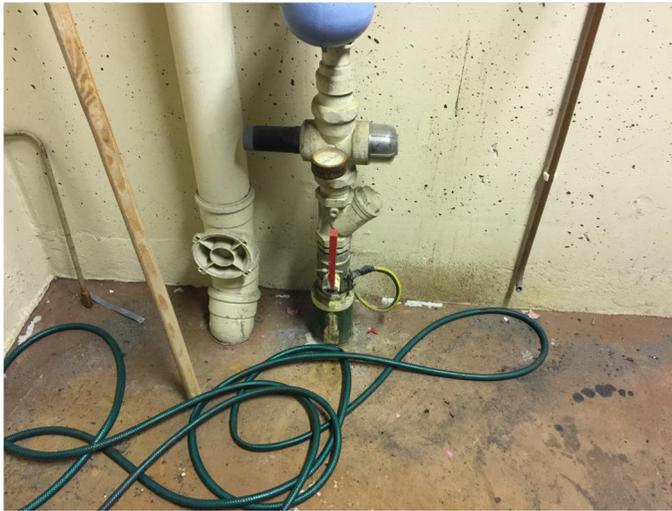
Ref nr 4.1.2.1 IMG\_1191

Det er utjammingsjord til hovedstoppekran. Den bør kontroll måles eller monterast på nytt på grunn av korrosjon. Fundament-jordelektrode bør kontroll måles på grunn av alder og mulig korrosjon som reduserer funksjonen til jordingsanlegget.

4.1.2.1	Fyrrom		Mulig korrosjon på kontaktflatene som reduserer funksjonen til jordingsanlegget.	IMG_1191	TG 2	KG 2	Fundament-jordelektrode bør kontroll måles på grunn av alder, eller kobles til på nytt.		X

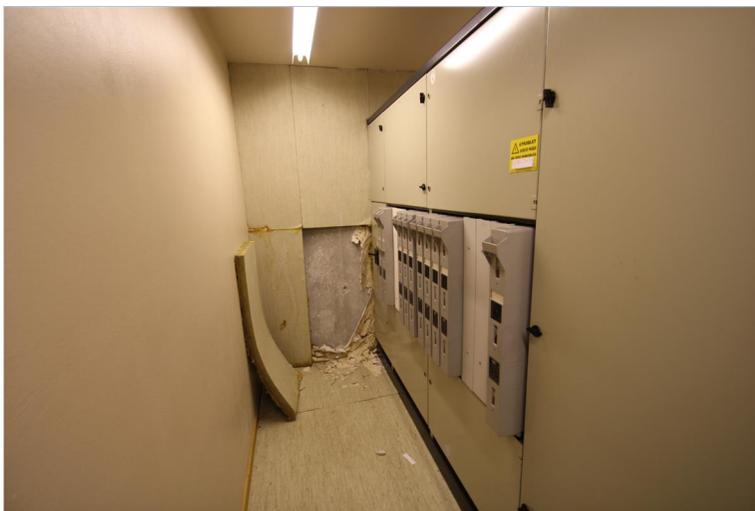
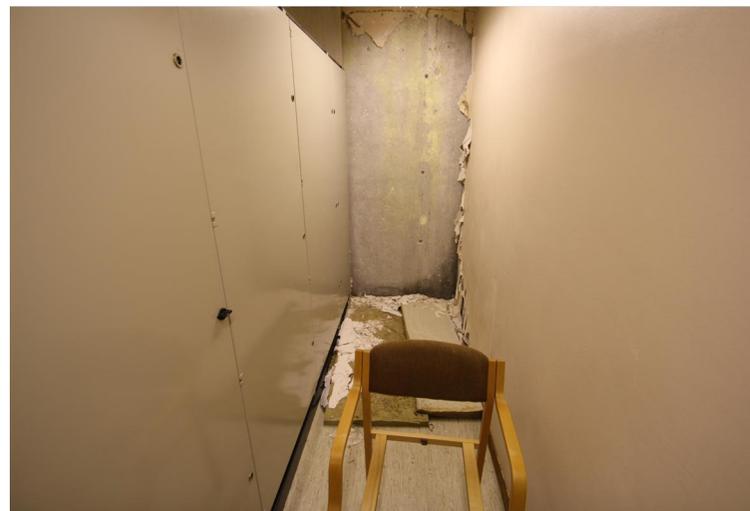
Dør inn til hovedtavlen går tregt. Det er vann skade på yttervegg. Dette bør utbetrast. Det er skrusikringar til forbrukarkursar for utvendig lys og lysmaster. Disse bør oppgraderast til automatsikringar med jordfeilbryter. Fant ikkje dokumentasjon for kortslutnings- eller selektivitetsberekningar over det elektriske anlegget.

4.3.2	<b>Systemer for hovedfordeling</b>	432									
4.3.2.1	Hovedtavle med inntaket, rom 1119		Isolering yttervegg, vannskade og noe demontert isolasjon	IMG_8125 IMG_8126	TG 3	KG 2	- Tette lekkasjen og tørke ut før ny isolering av ytterveggen.	X

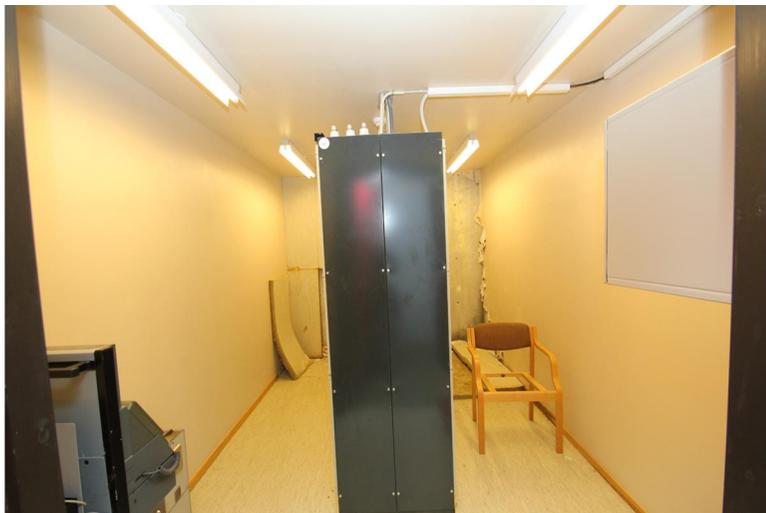
Ref nr 4.3.2.2 - IMG\_8291

4.3.2.2	Hovedtavle med inntaket, rom 1119		Rot / lagret materiell og utstyr som ikke hører til i hovedtavlen.	IMG_8291	TG 2	KG 2	- Rydde ut alt som ikke hører til i hovedtavlen.		X
