Vedlegg D - Omsorgsboliger

Historikk og beskrivelse av funn

Adresse:
Nordbyvegen 63
A- D, 5937
Bøvågen

Miljøsanering

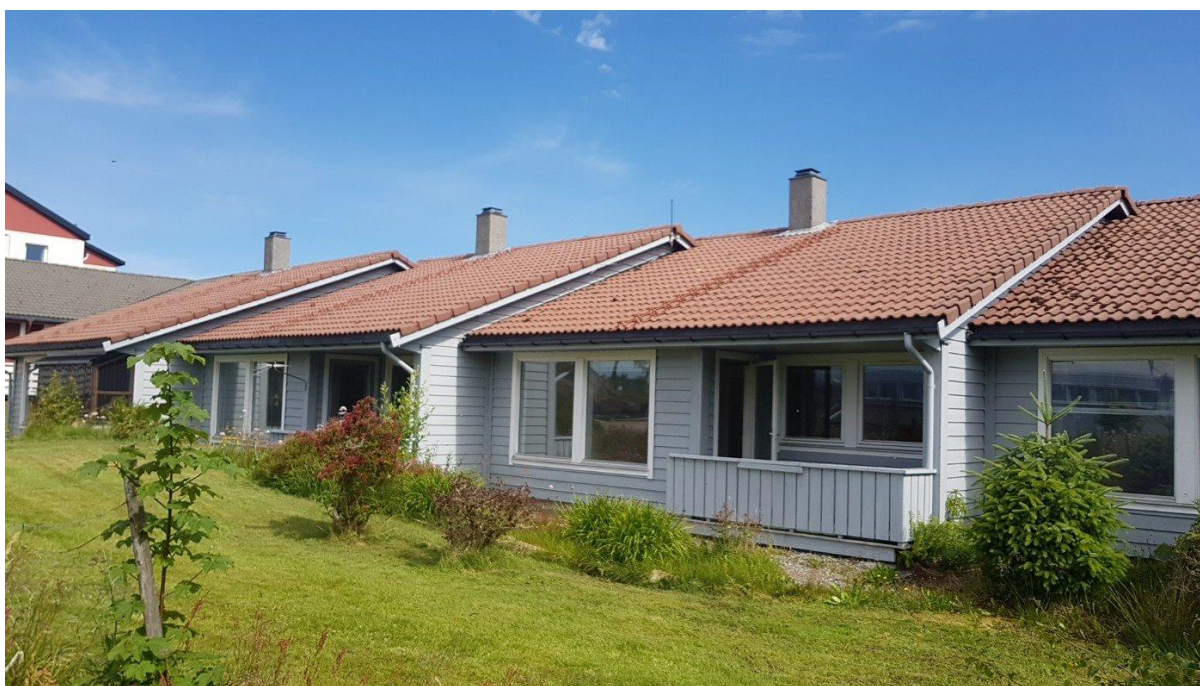
Bilde 1: Fasade omsorgsboliger. Alle enheter har pipeløp forurenset med PAH, samt terrasser i CCA-impregnert treverk

Utvendig fasade består av malt panel, terrasser i CCA-impregnert treverk og isolerglassruter datert sent 1980-tall (bilde 1, 2 og 5). CCA-impregnert treverk må sorteres ut, deklarerer og leveres som farlig avfall til godkjent mottak. Isolerglassruter må håndteres som klorparafinholdig farlig avfall, deklarerer og leveres til godkjent mottak. Pipeløp i boenhetene må feies før riving eller håndteres som PAH-forurenset masse og leveres til godkjent deponi.

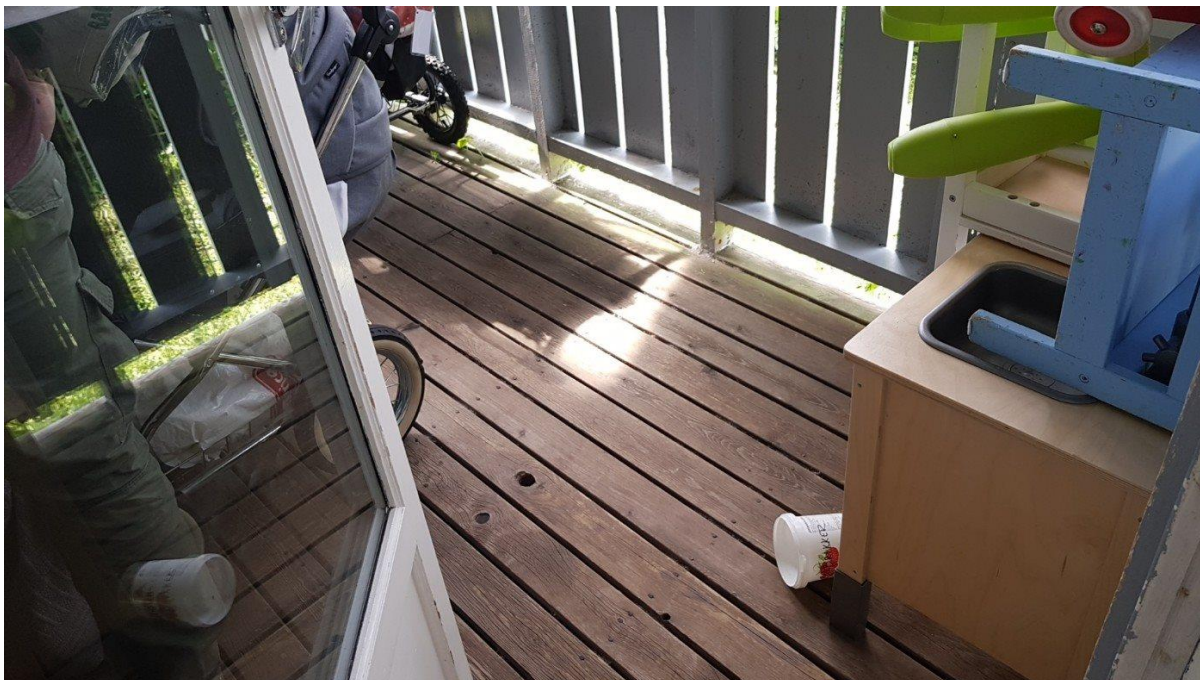
Bilde 2 : Terrasse i CCA-impregnert treverk

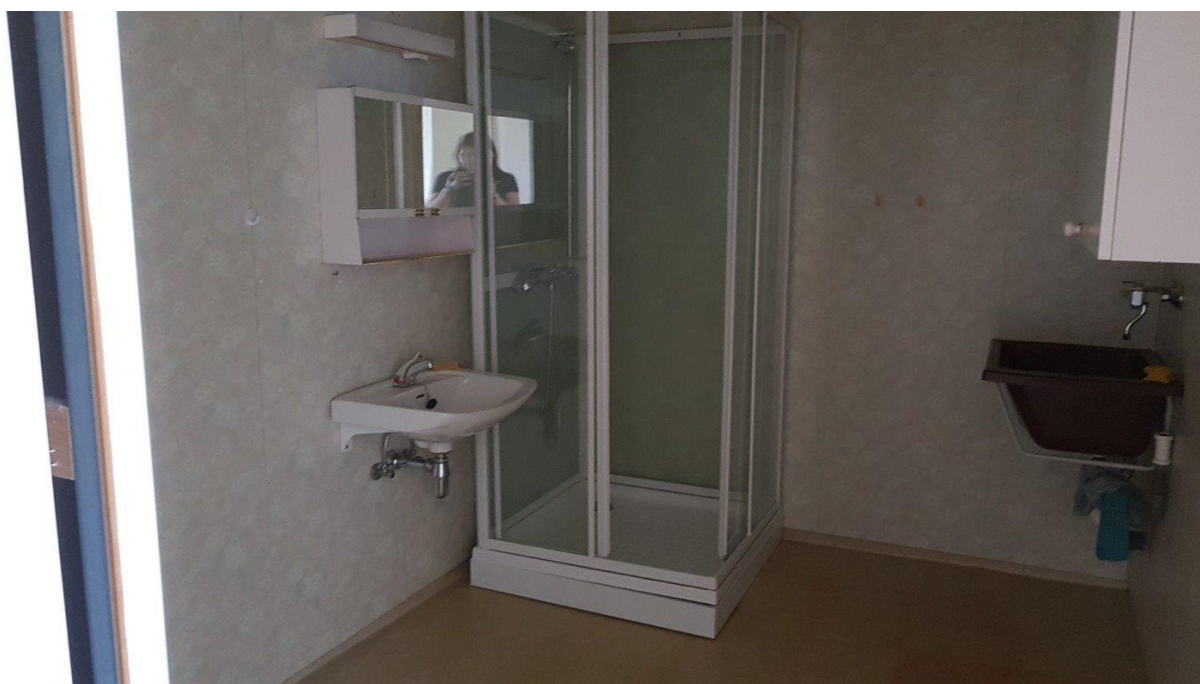
Innvendig består boenhetene av gulvbelegg på alle gulv, lettvegger i gips, samt PCP-holdige veggplater på toalett (bilde 3 og 4). Stedvis er PCP-holdige plater malt i ensfarget farge i motsetning til originalt marmor-mønster. Vær obs på dette under rivingen, da platene

Bilde 3 : PCP-holdige plater på alle bad/toalett. OBS, disse finnes også malt i bygningsmassen, og må ikke forveksles med ordinært treverk/gips

uavhengig av farge må deklarerer og håndteres som farlig avfall. Gulvbelegg må sorteres ut, deklarerer og leveres som ftalatholdig farlig avfall til godkjent mottak.

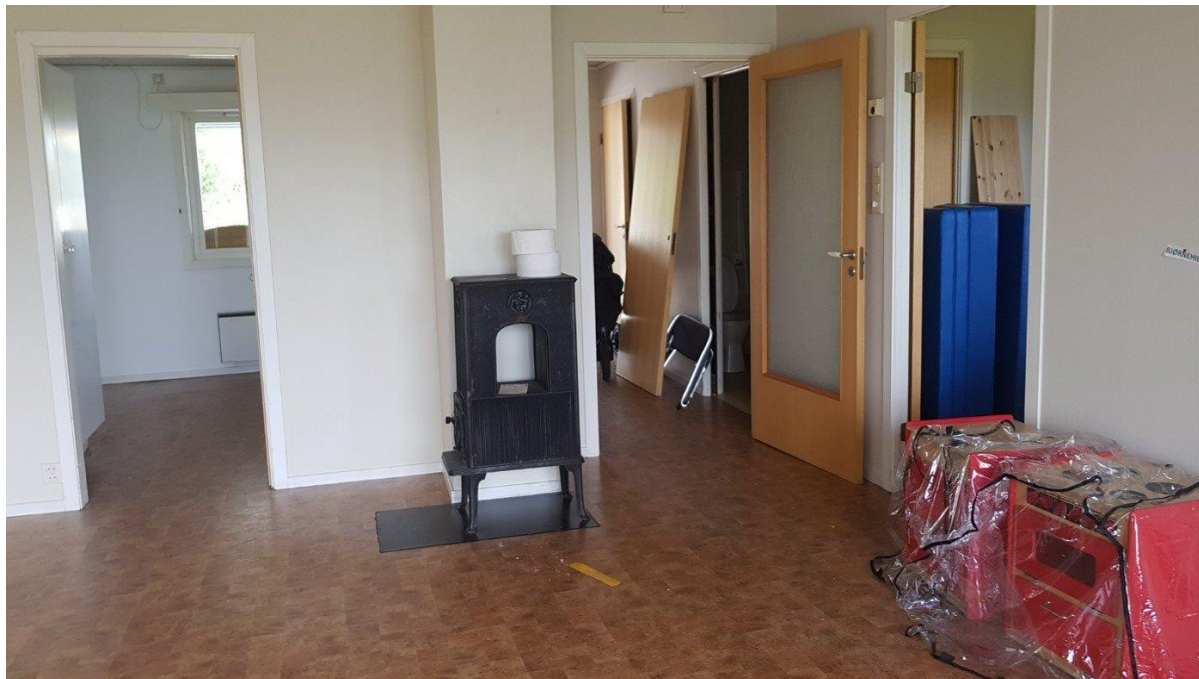
Bilde 4 : Alle innvendige gulvflater består av ftalatholdig-gulvbelegg. Gulvbelegg må deklarerer og leveres til godkjent mottak for farlig avfall

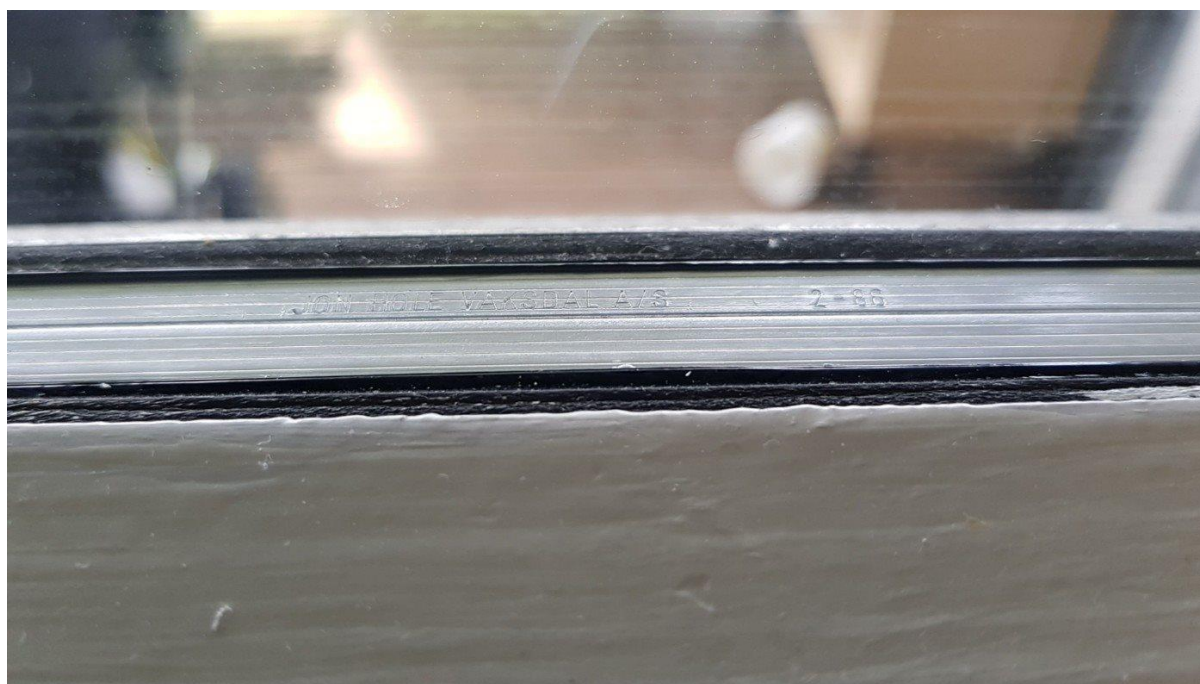
Bilde 5 : Isolerglassruter, her datert 86, må deklarerer og leveres til godkjent mottak for farlig avfall som klorparafinholdig farlig avfall
