Vedlegg E – Tidligere rådhus Hordabø kommune

Historikk og beskrivelse av funn

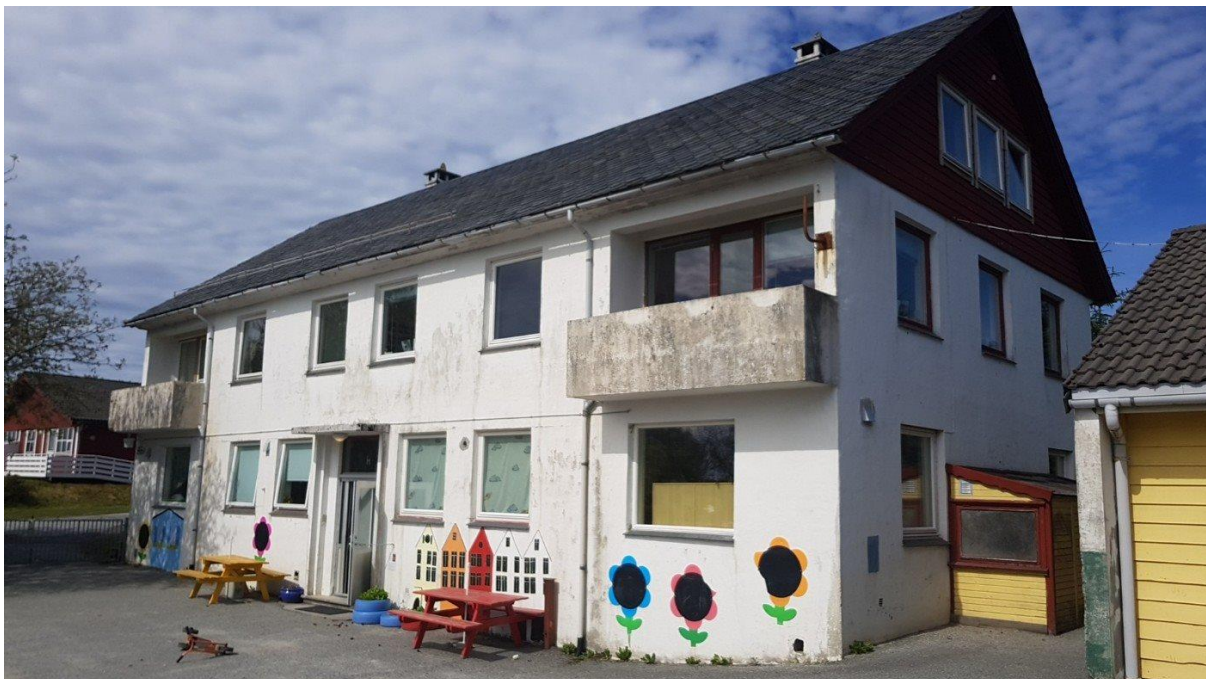
Tidligere rådhus i Hordabø kommune skal rives (bilde 1). Deler av bygget var på befaringstidspunktet i drift som en del av Bø Barnehage, og inneholdt mye løssøre.

Bilde 1: Fasade tidligere rådhus. Pusset betong, skifer på tak, noe malt panel. Isolerglassruter av varierende produksjonsår, alle unntatt 2 stk i 1. etg er av nyere dato, de fleste resterende datert 80-tall og dermed å betrakte som klorparafinholdig farlig avfall. CCA-impregnert treverk i tilknytning til terrasser i 2. etg.

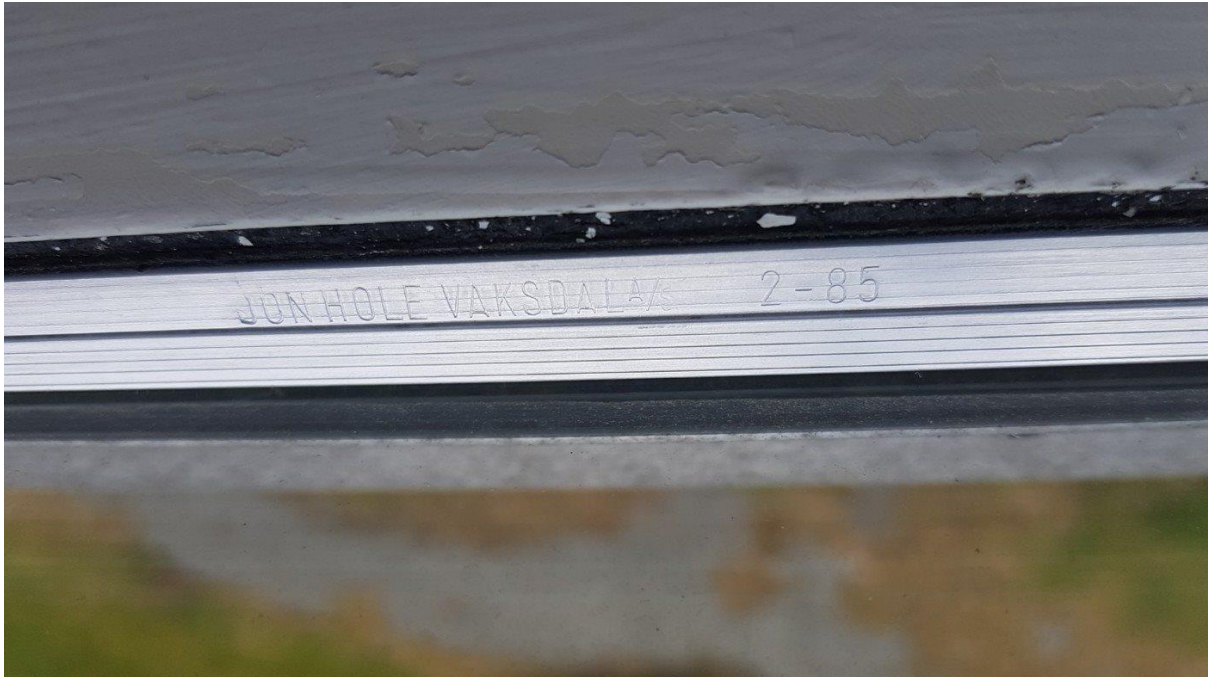
Bilde 2: Isolerglass produsert på 80-tallet må deklarerer og håndteres som klorparafinholdig farlig avfall

En stor del av byggets isolerglassruter i 1. etg er av nyere produksjonsår, samt 2 stk i 2. etg. Resterende er datert 80-tallet og må deklarerer og leveres til godkjent mottak for farlig avfall (bilde 2). Isolerglassruter av nyere dato som ikke klassifiseres som farlig avfall må også stables og leveres hele til avfallsmottaket. Terrasser i CCA-impregnert treverk i 2. etg må deklarerer og leveres til godkjent mottak for farlig avfall (bilde 7)

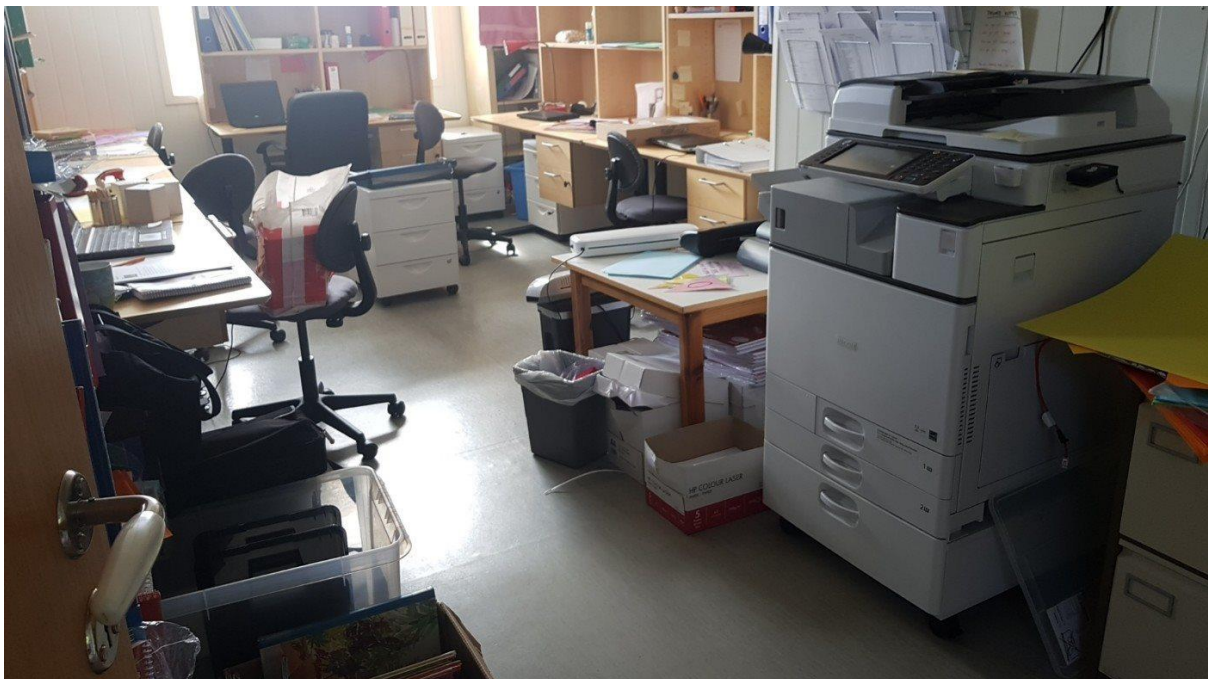
Bilde 3: Innvendig er det stedvis ftalatholdig gulvbelegg. Alt gulvbelegg må deklarerer og leveres til godkjent mottak for farlig avfall

Innvendig er bygget rehabilitert i ulike trinn. 1 etg. er i dag i drift som barnehage. Her er det nyere ventilasjon i metall/spirorør (bilde 6) og stedvis gulvbelegg på gulv (bilde 3). Alt gulvbelegg må deklarerer og leveres som farlig avfall med ftalater til godkjent mottak. Gulvbelegg finnes også i små mengder i 2. og 3. etg., men bygget består her hovedsakelig av treverk og gips (bilde 4), samt noe keramisk flis på toalett (bilde 8) og i tilknytning til kjøkken. På baderom i 2. etg er det brukt PCP-holdige veggplater som må deklarerer og leveres til godkjent mottak for farlig avfall (bilde 10). Det er observert soilrør i bygget. Soilrør inneholder metallisk bly i skjøtene som må sorteres ut og leveres til metallgjenvinning (bilde 5, 8 og 9).

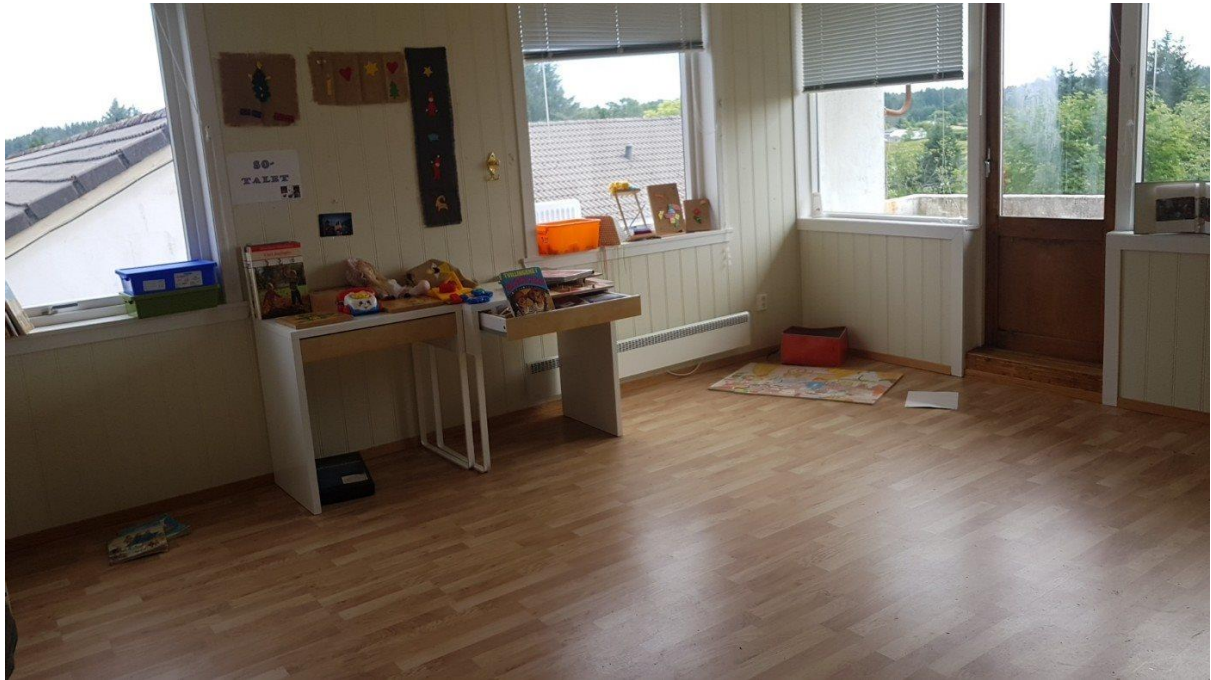
Bilde 4: Treverk innvendig, her 2. etg.

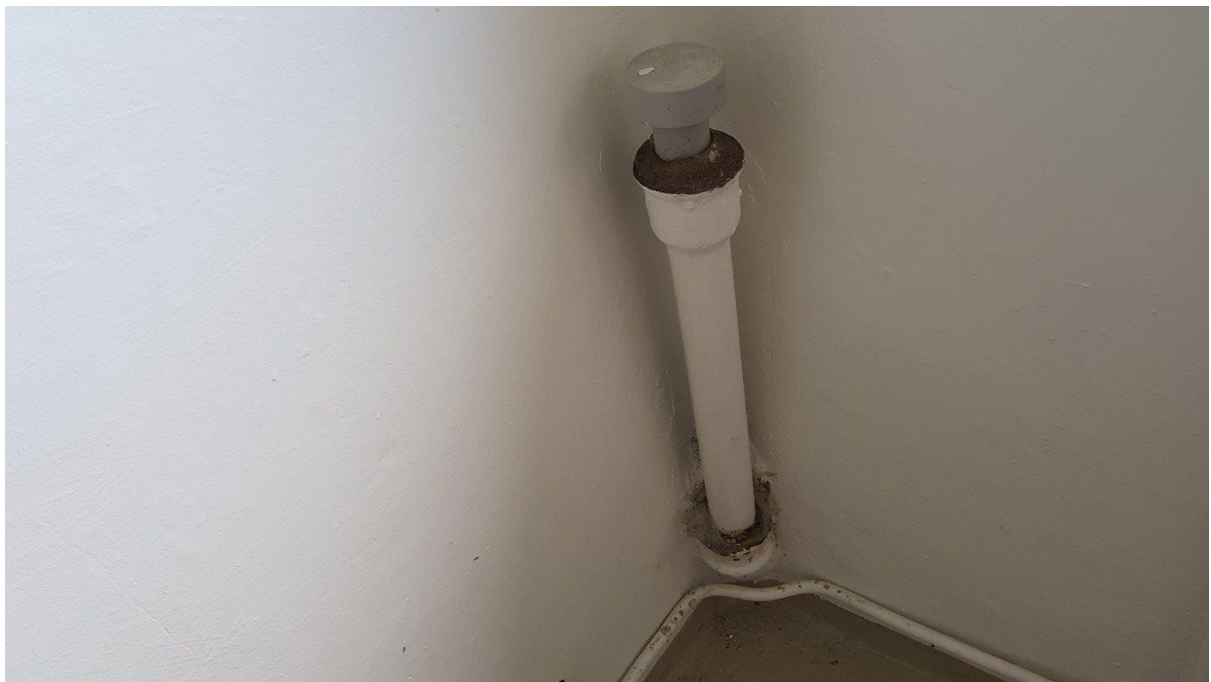
Bilde 5: Soilrør er observert i bygningsmassen. Soilrør inneholder bly i skjøtene som må sorteres ut som egen fraksjon

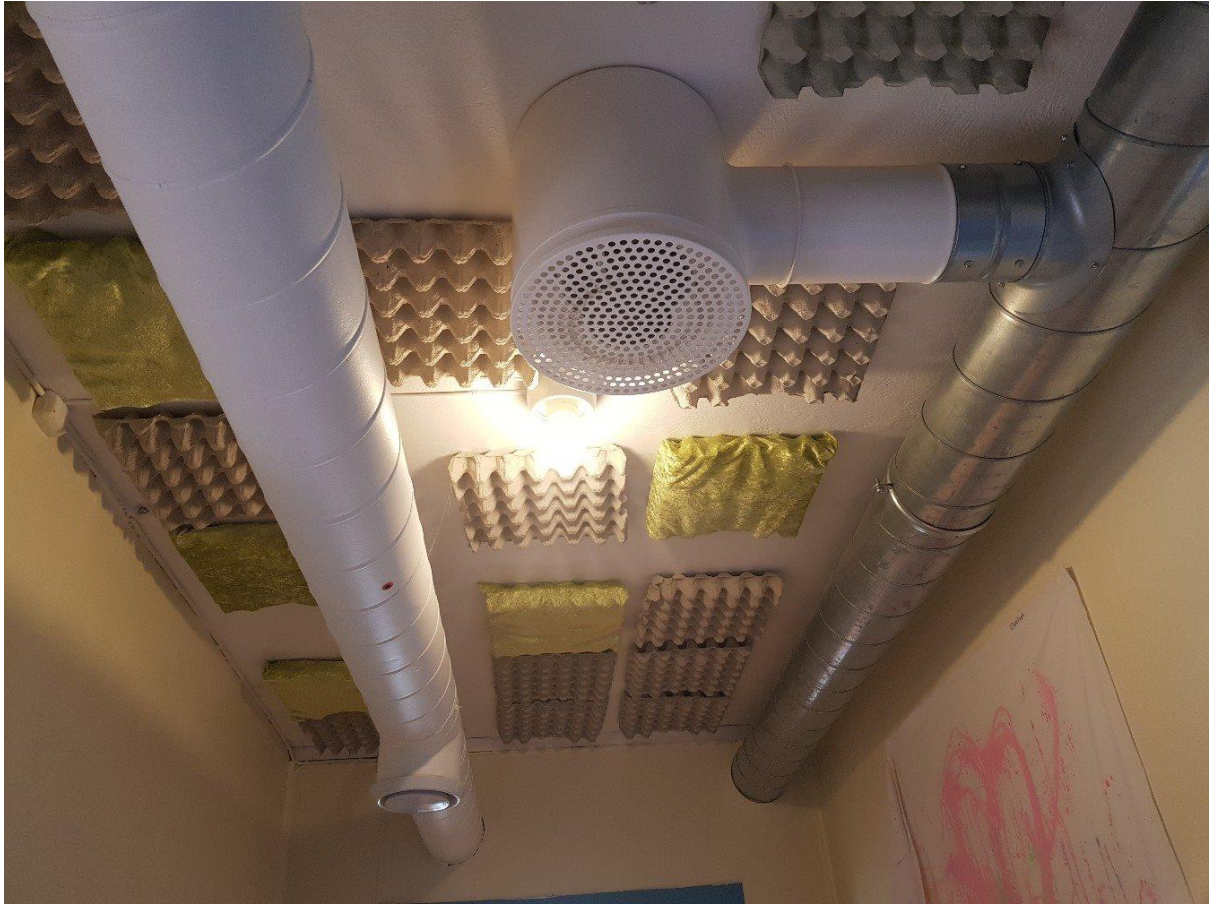
Bilde 6: Nyere ventilasjon i metall

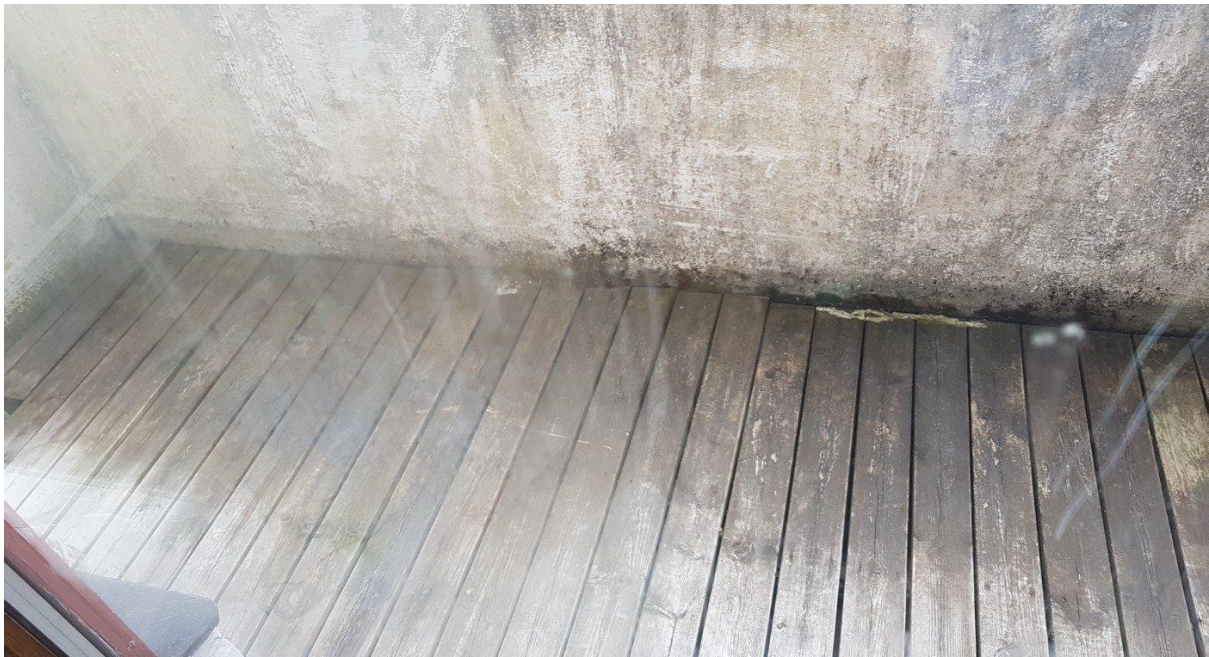
Bilde 7: Terrasse i CCA-impregnert treverk, 2. etg

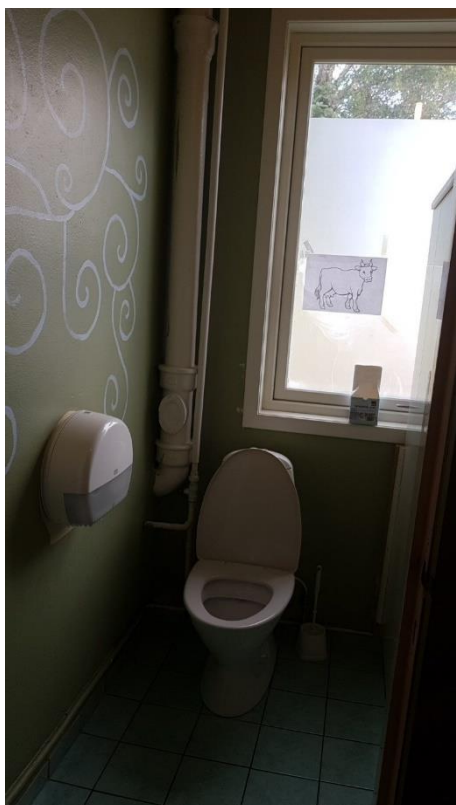
Bilde 8: Keramisk flis og soilrør med blyskjøter på toalett

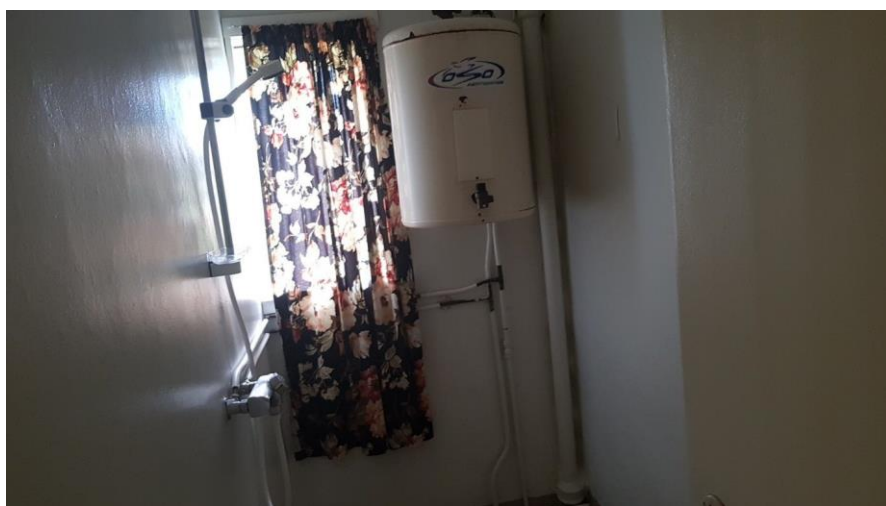
Bilde 9: Soilrør og varmtvannsbereder på bad

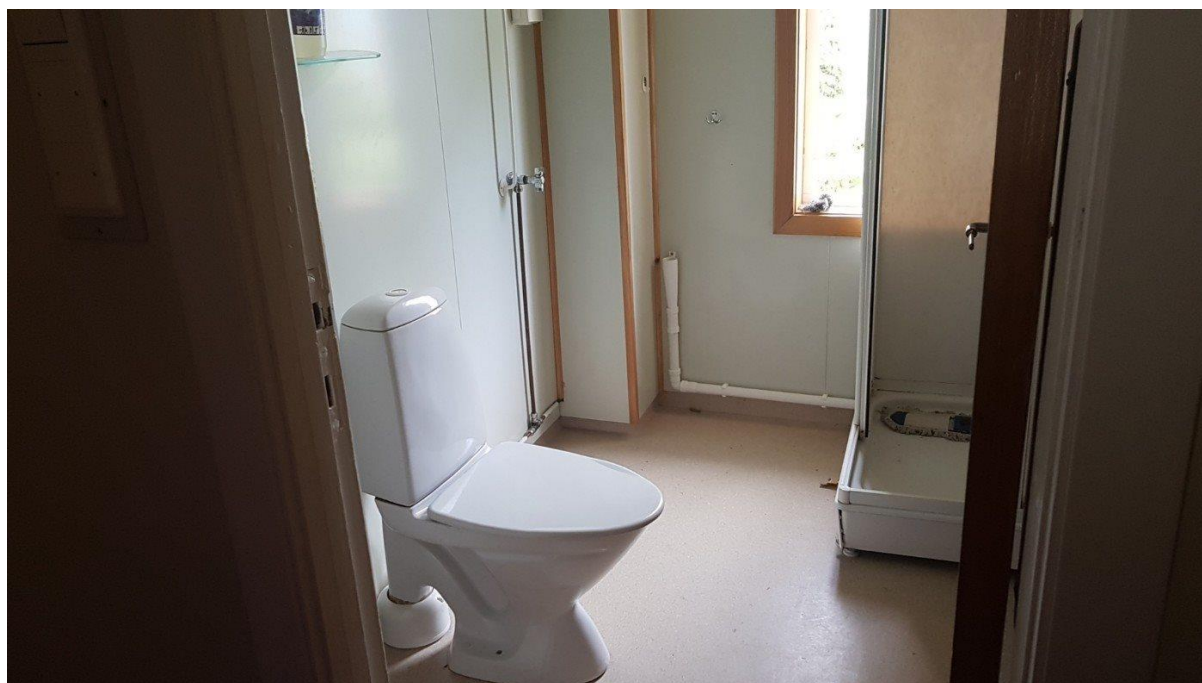
Bilde 10: Toalett med PCP-holdige plater på vegger. PCP-holdige plater må deklarerer og leveres som farlig avfall til godkjent mottak

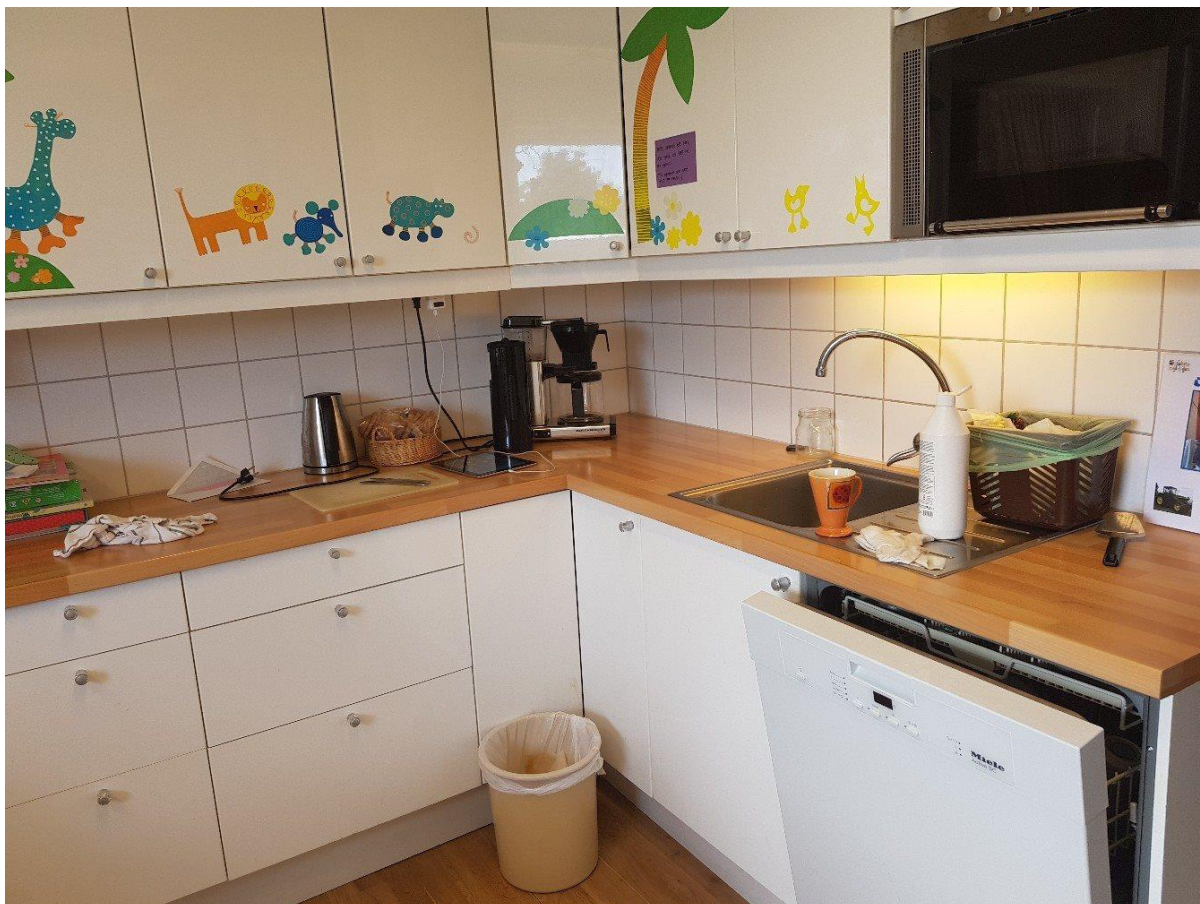
Bilde 11: Keramisk flis på kjøkken

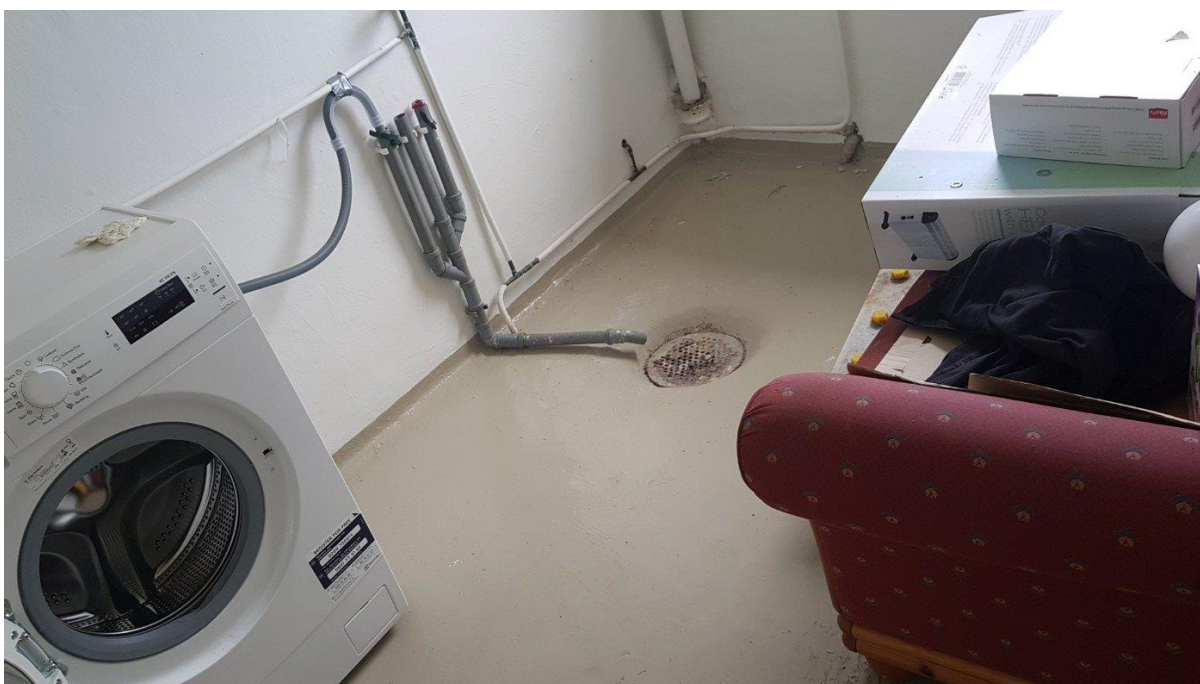
Maling på vaskerom i 3. etg inneholder så høye verdier av PCB at den er å betrakte som farlig avfall og dermed må deklarerer og leveres til godkjent mottak (bilde 12).

Bilde 12: Maling på gulv på vaskerom i 3. etg er å betrakte som farlig avfall grunnet høyt innhold av PCB
