Vedlegg F – Bø barnehage

Historikk og beskrivelse av funn

Adresse:
Nordbøvegen
67, 5937
Bøvågen

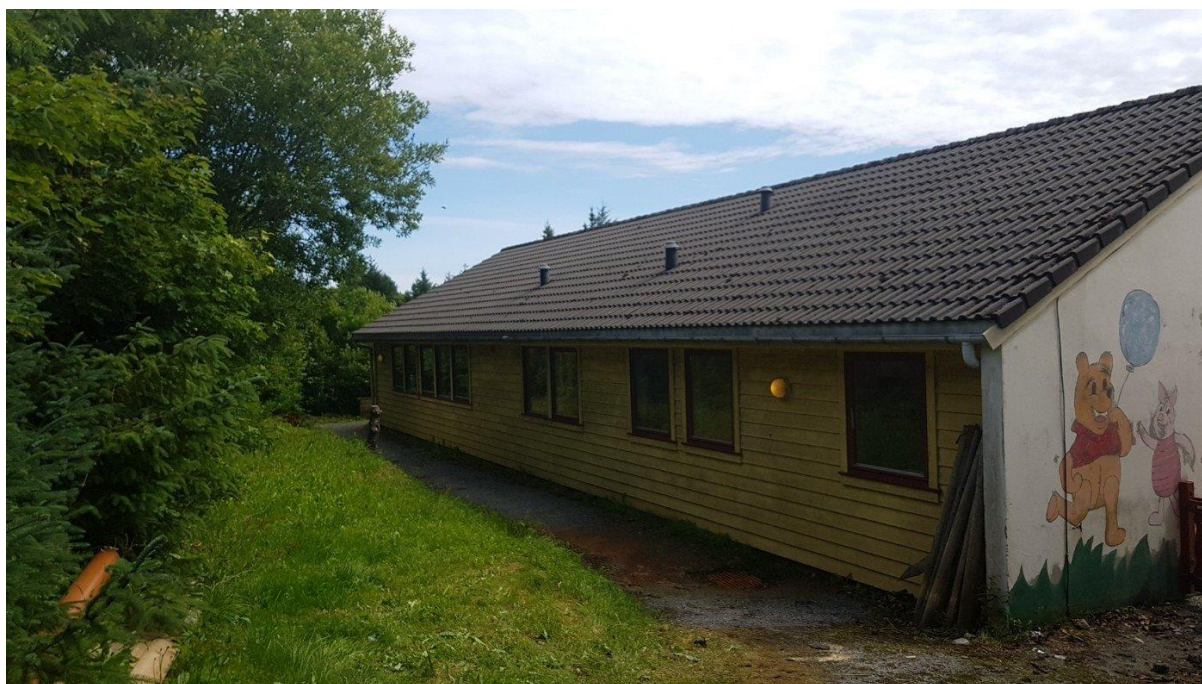
Berørt bygning går over ett plan og er oppført i treverk på støpt såle. Utvendig fasade i malt liggende panel, takstein på tak og nedløp/takrenner i metall. Terrasser i CCA-impregnert treverk på byggets fra- og bakside (bilde 1). Klorparafinholdige isolerglassruter datert 89.

Observerte vinduer i bygget er datert 89 (bilde 6), og må derfor deklarerer som klorparafinholdig farlig avfall før det leveres til godkjent mottak (bilde 1).

Bilde 1: Fasade bakside av bygget. Takstein på tak, klorparafinholdige isolerglassruter.

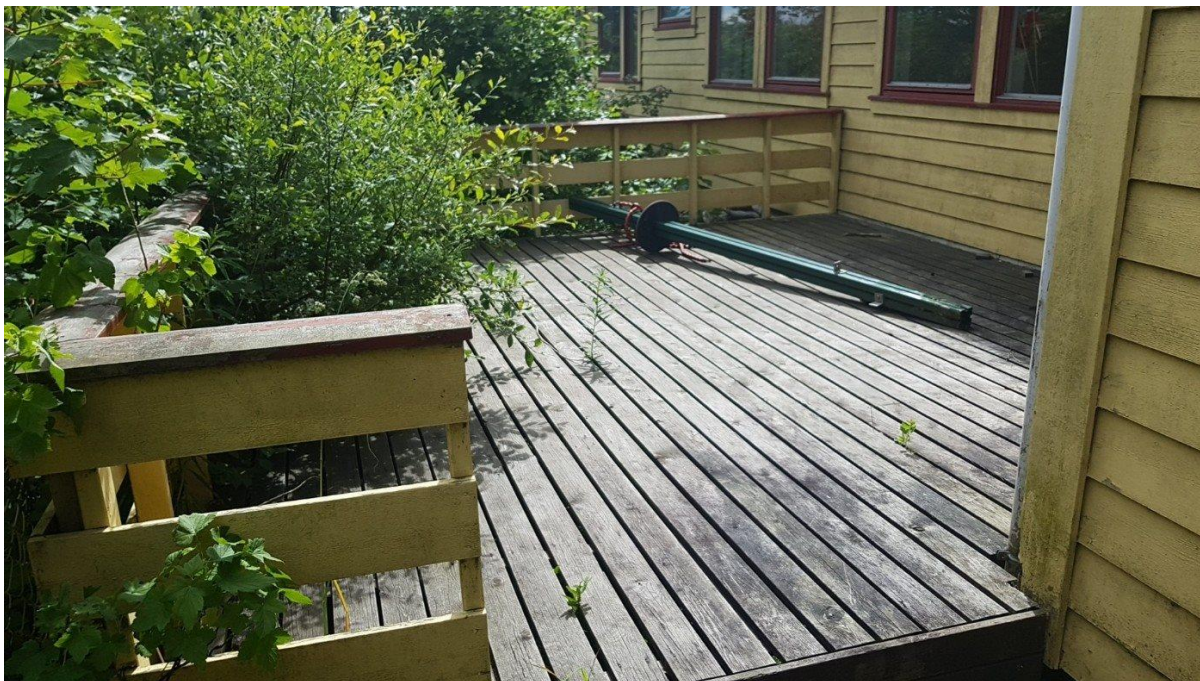
Bilde 2: Terrasse på baksiden av bygget av CCA-impregnert treverk. Må deklarerer og leveres til godkjent mottak for farlig avfall

Utvendige terrasser på begge sider av bygget er av CCA-impregnert treverk og må sorteres ut fra øvrig treverk, deklarerer og leveres til godkjent mottak (bilde 1).

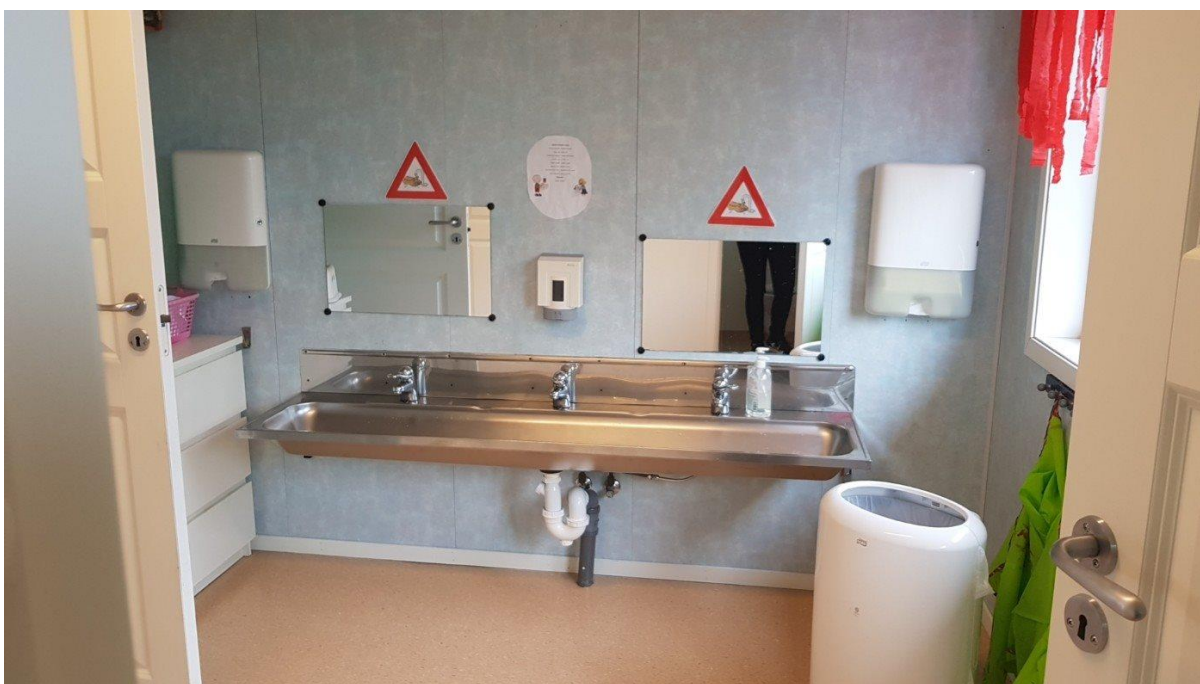
Videre finnes det lysstoffrør i takarmaturer (bilde 5) og PCP-holdige veggplater på vaskerom og bad/toalett som også må håndteres som farlig avfall (bilde 3 og 4).

Bilde 3: PCP-holdige veggplater på bad/toalett

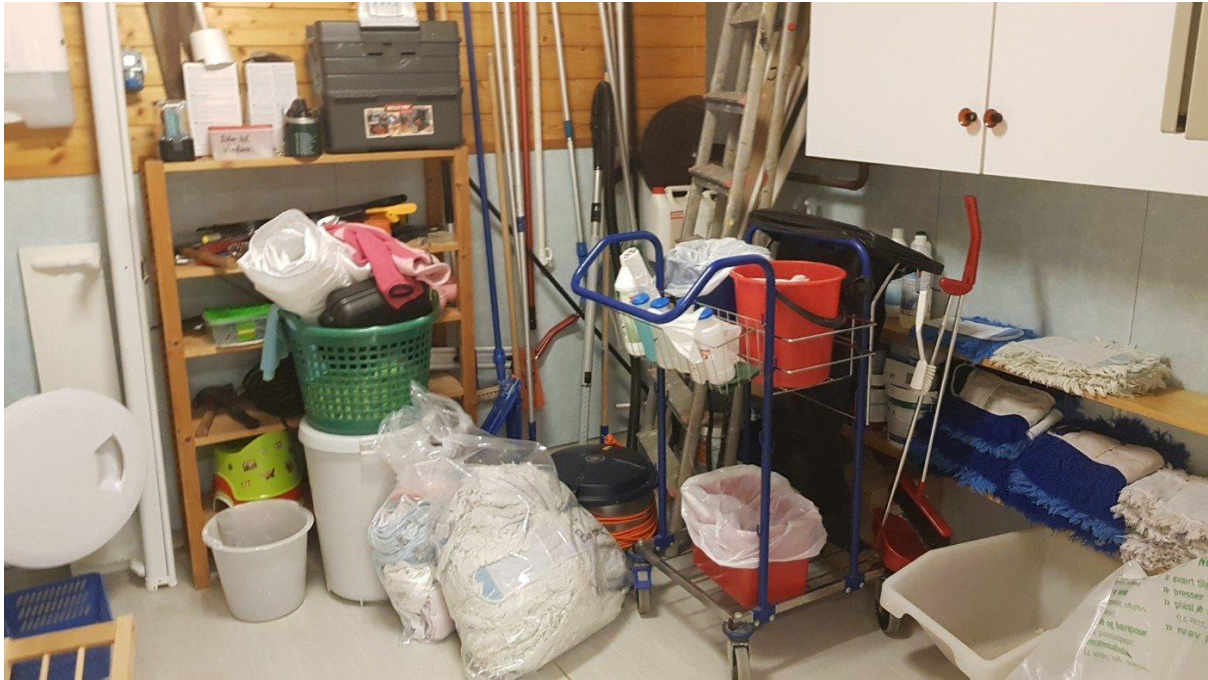
Bilde 4: PCP-holdige veggplater på vaskerom

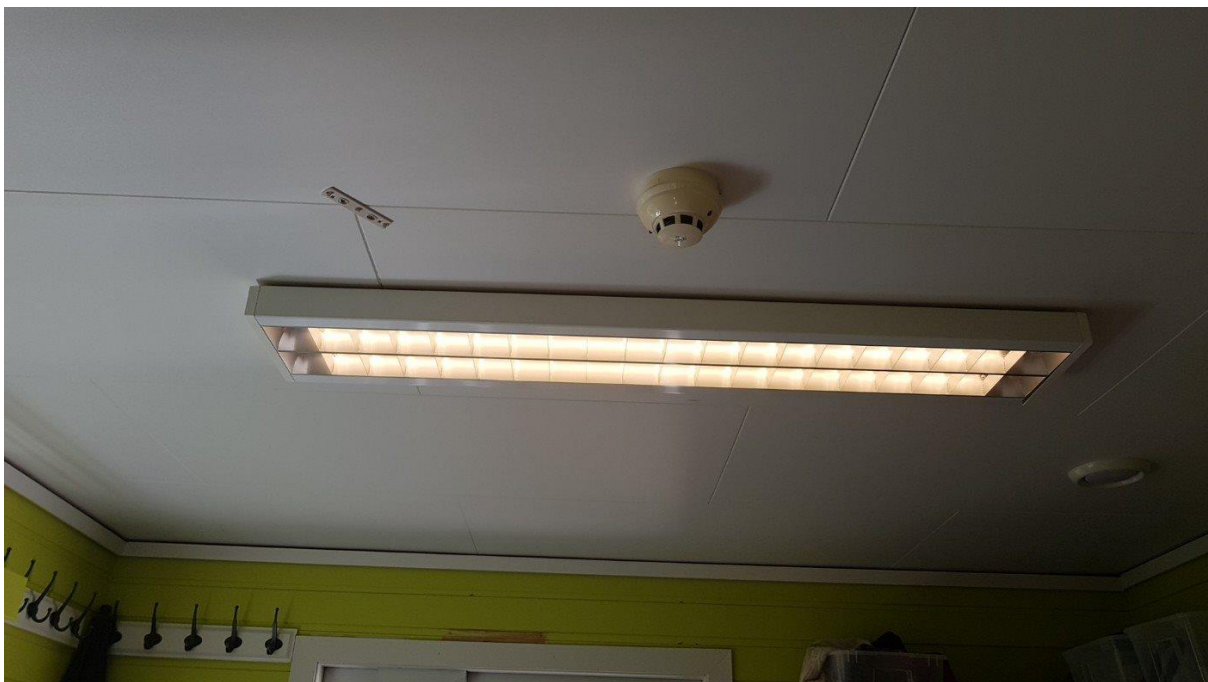
Bilde 5: Lysstoffrør i takarmeturer

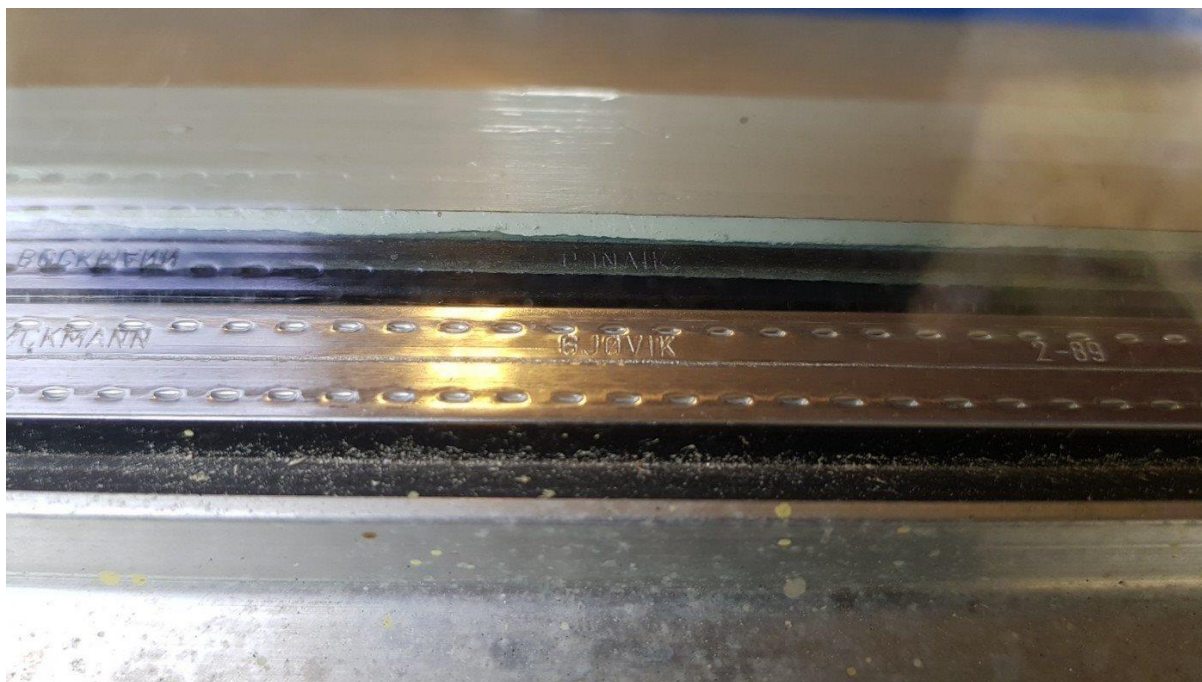
Bilde 6: Datering i avstandslist, isolerglassrute. Ruter med produksjonsår før mellom 1975 og 1990 må håndteres som klorparafinholdig farlig avfall

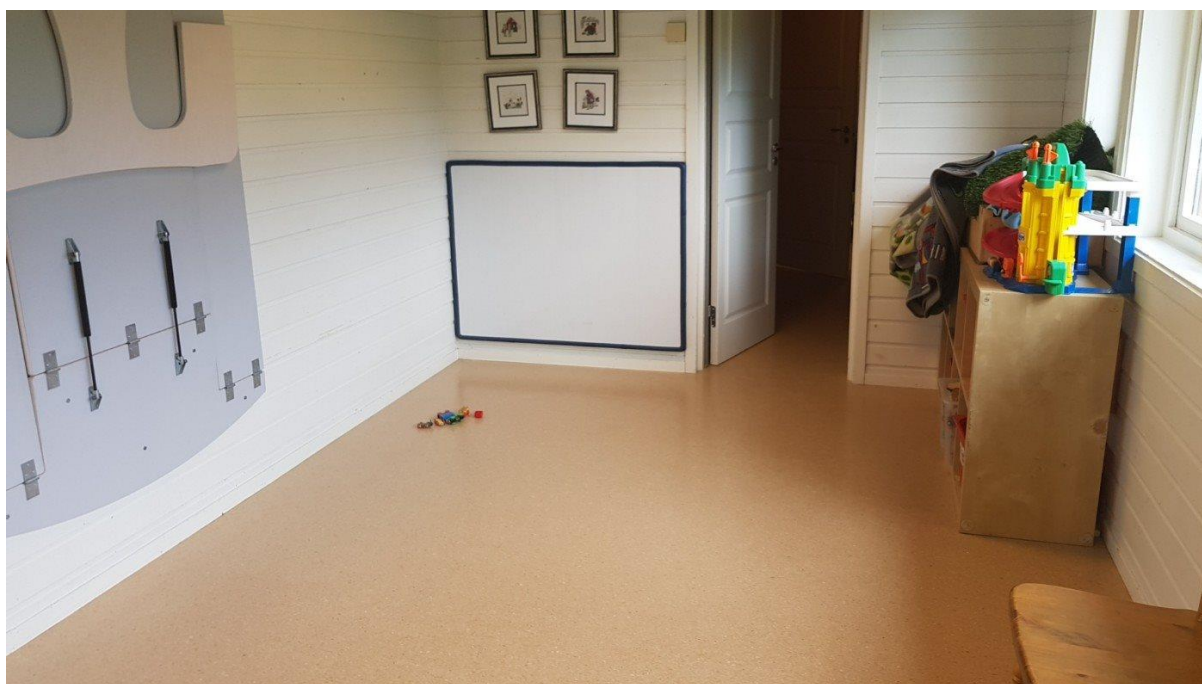
Bilde 7: Innvendige gulvflater består hovedsakelig av gulvbelegg. Gulvbelegg må håndteres som ftalatholdi farlig avfall

Alle innvendige gulvflater er i hovedsakelig belagt med gulvbelegg, med unntak av keramisk flis i inngangsparti (bilde 7 og 8). Alt gulvbelegg må deklarerer og leveres til godkjent mottak som ftalatholdig farlig avfall.

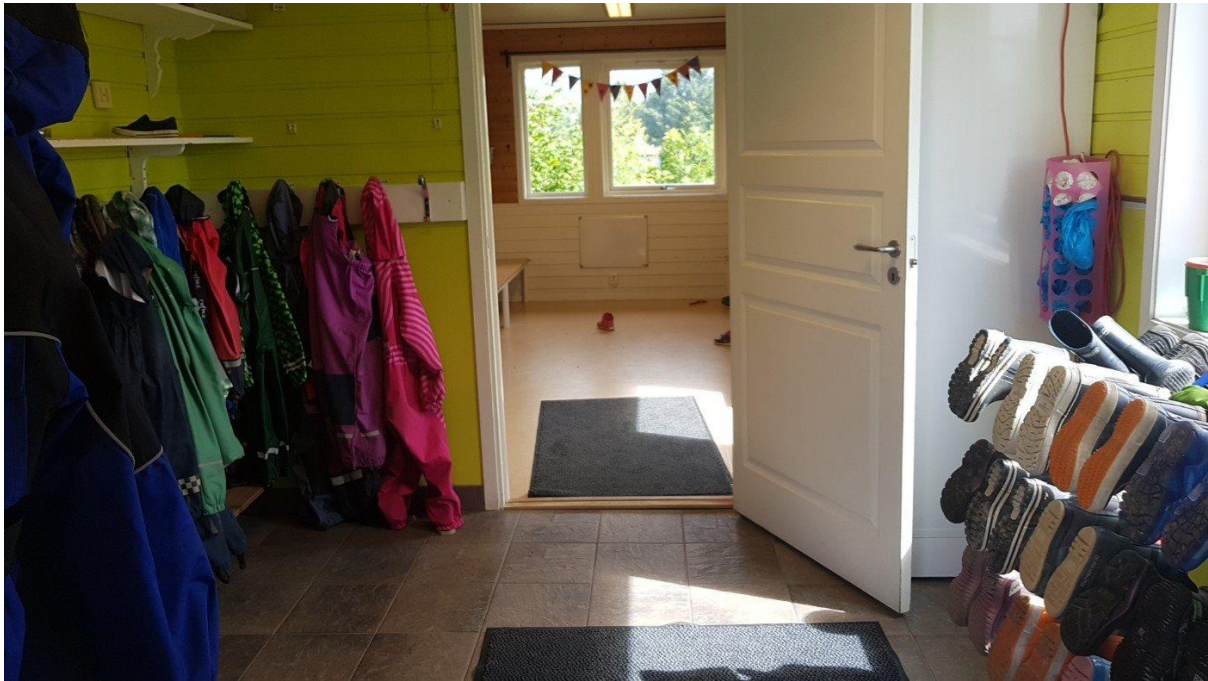
Bilde 8: Inngangsparti med keramisk flis på gulv, videre gulvbelegg innover i bygningsmassen
