MANGER KIRKE.

RAPPORT ETTER BEFARING 06.03.14.

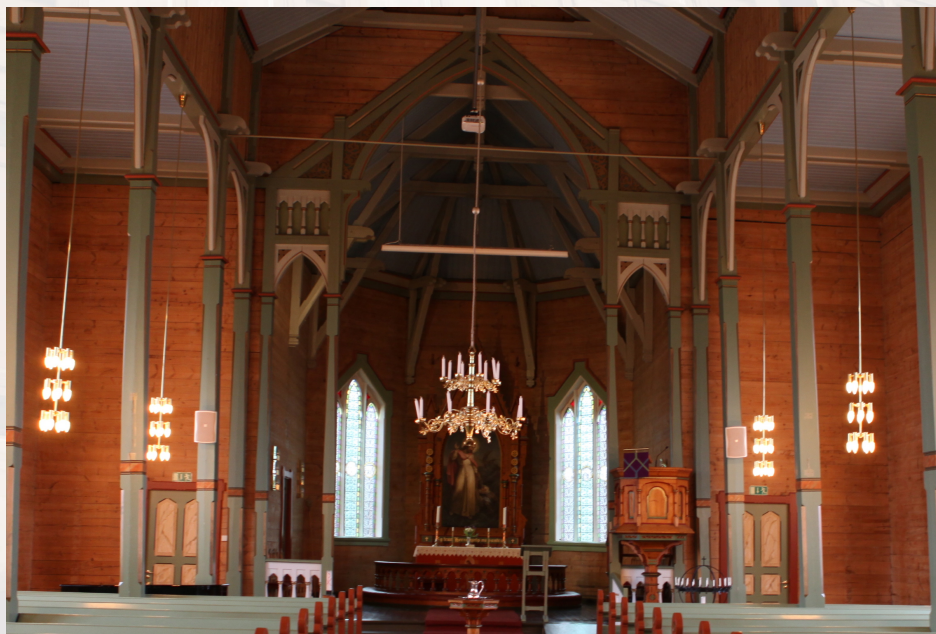
*Bildet viser gavel-
vegg mot sør-øst.*

*Begge gavel-
vegger har
flater med store
åpninger som
gjør at resterende
veggskiver må
etablere
diagonalavstiving*

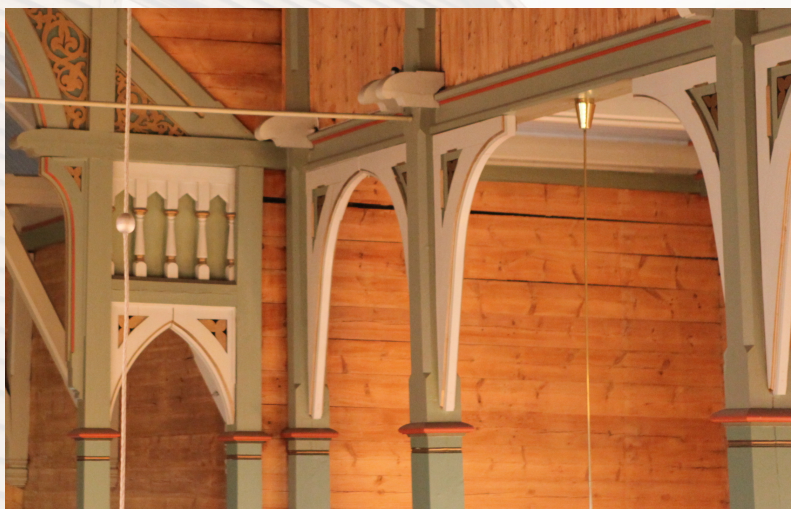
Bildet viser hjørne mot sør.

Her sees tydelig åpninger mellom lafteplanken som indikerer bevegelsesretning. Stolper er også godt synlig ute av vertikal posisjon.

Det anbefales derfor at tiltak igangsettes for å stoppe utviklingen.
