Vår dato: 06.10.2014  
Vår ref.: 201404287-9  
Arkiv: 411  
Dykkar dato:  
Dykkar ref.:

## Vallersnes - Synfarringsrapport i samband med overvatn - Gnr. 14, bnr. 98 m.fl. - Radøy kommune

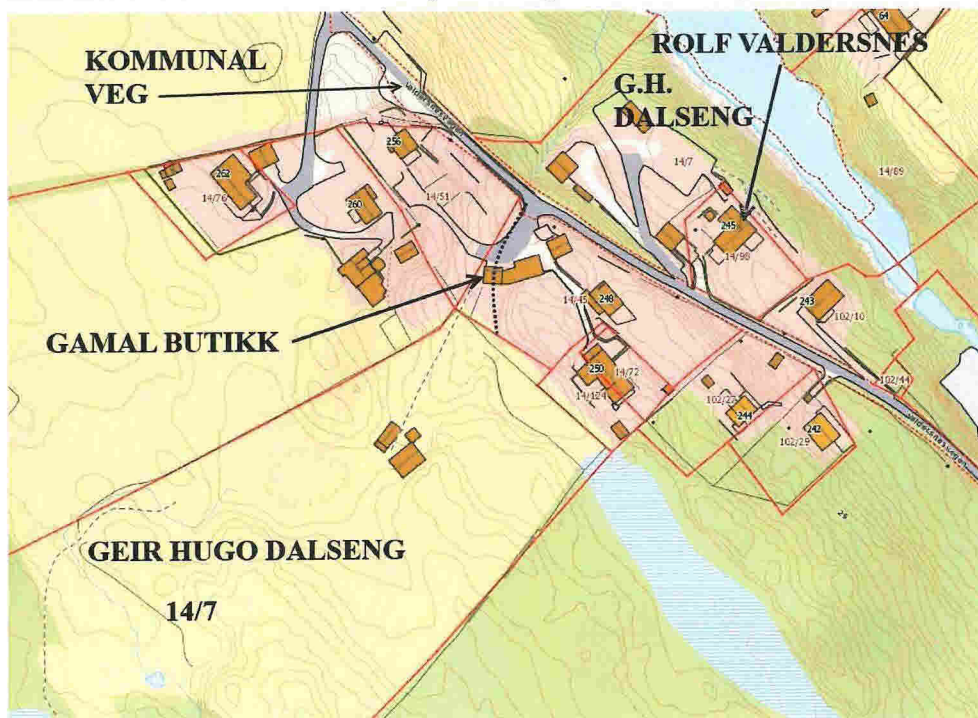
Fig. 1.

Oversyn over situasjonen. Stripla line syner kvar bekken er lukka ved «gamlebutikken».

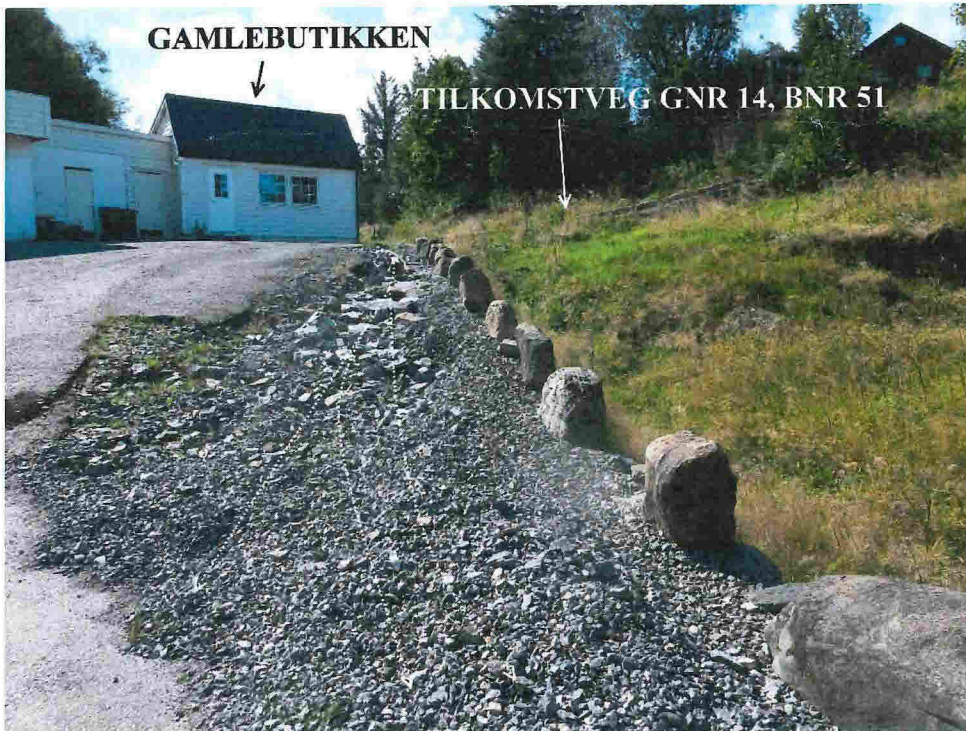
I haust kom det store vassmengder som bekkeinntaket ikkje tok unna. Dette følgde terrenget nedover via gamlebutikken og mot den kommunale vegen – sjå fig. 2 – 3 nedanfor. Her følgde vassmassane den kommunale vegen nedover og rann over mot eigedommane gnr 14, bnr. 7 (Geir Hugo Dalseng) og bnr. 98 (Rolf Valdernesnes). I følgje Rolf Valdernesnes og Geir Hugo Dalseng, fekk desse eigedommane ein del skader/ulempar og ein brønn vart fylt opp av slam.

Fig. 2. Vatnet rann ved sida av «gamlebutikken» og ned vegen og tok med seg masse på vegen..

Mor til Hjelle heldt fram at røyrinntaket var godt nok, men at problema skuldast mykje vatn frå eit bratt parti til venstre for bekken (sett nedstraums) der det stå ein del tre – sjå fig. 2.

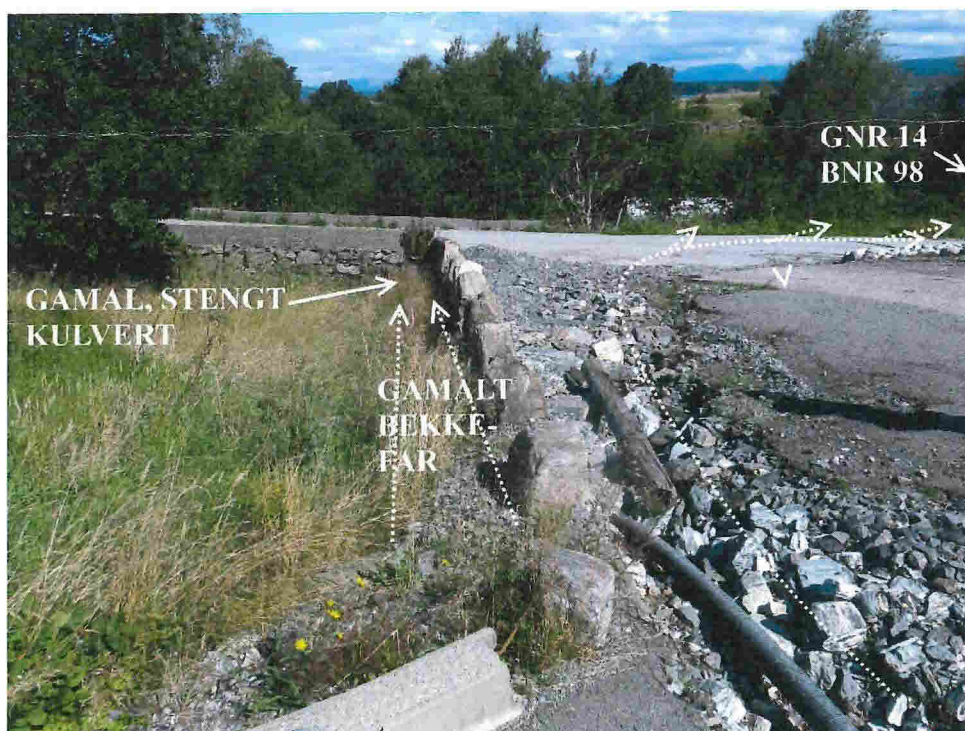
Fig. 3. ... og rann langs den kommunale vegen og ned på gnr. 14, bnr. 7 og 98.

Det er gjort ein del oppreinskingsarbeid etter hendinga som gjer at skadane ikkje heilt kjem fram på bileta.

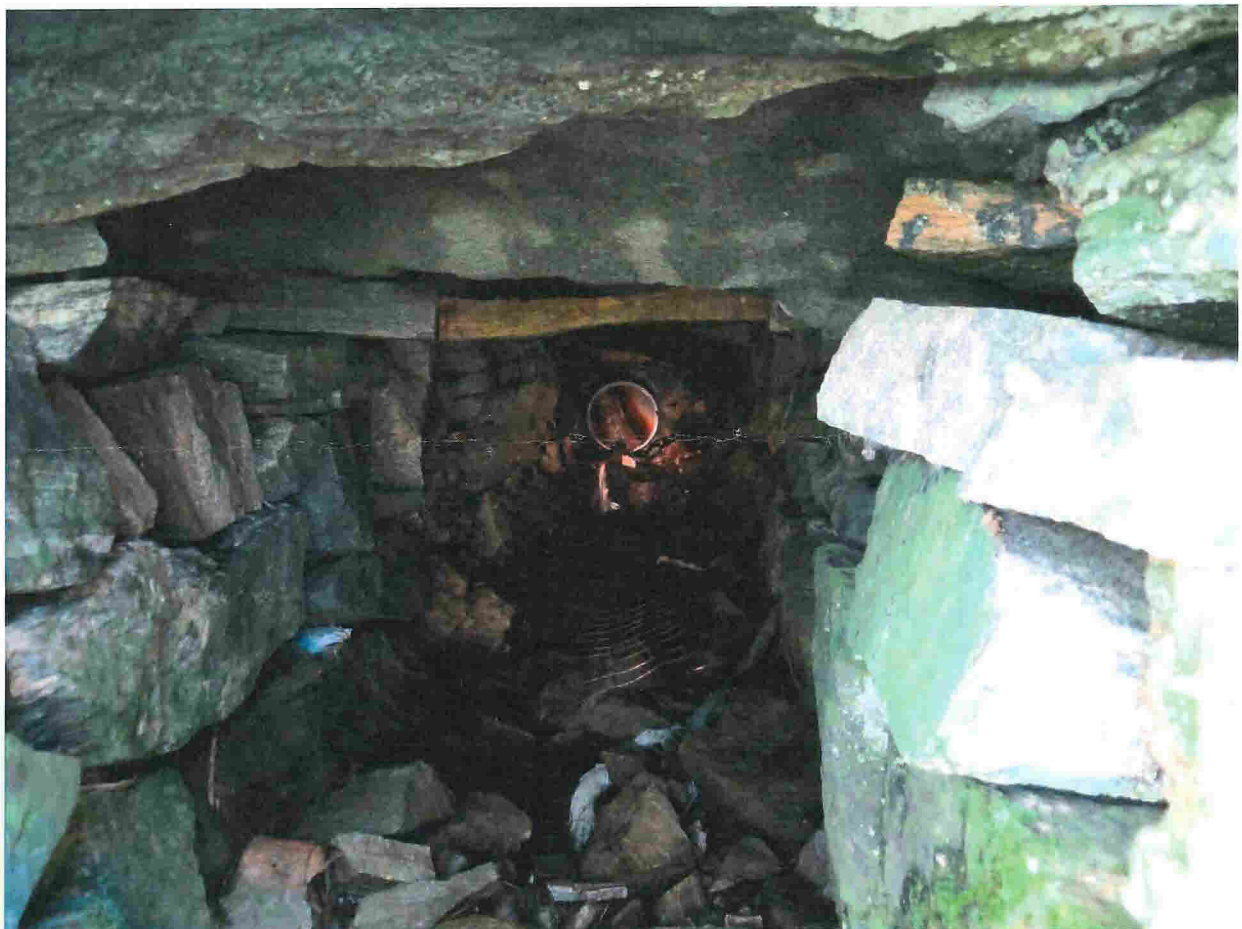
Fig. 4. Frå denne sida kan det sjå ut til at røyret – om det er 30 eller 40 cm i diameter, har langt dårlegare kapasitet samanlikna med den gamle, murte kulverten under den kommunale vegen.

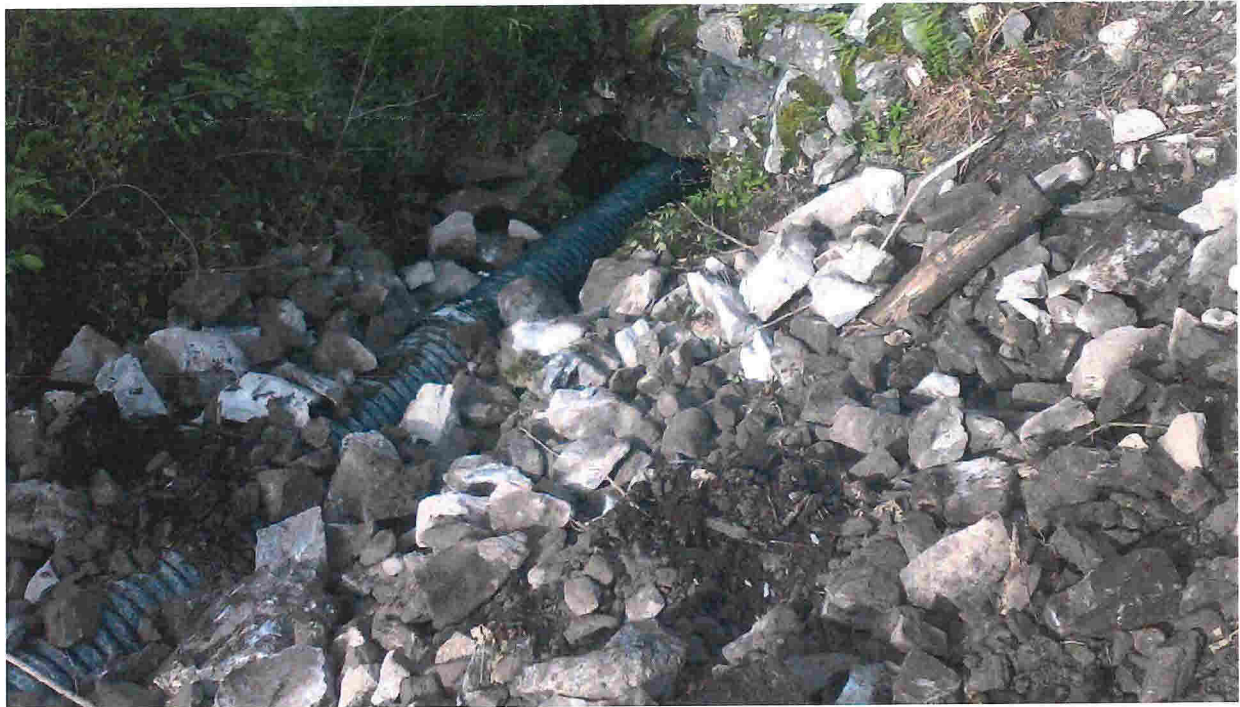
Vidare vart det hevda at den nye bekkelukkinga hadde mindre kapasitet enn røra som går under gamlebutikken. Bekkeinntaket vart målt til d 40 cm, medan kommunen målte røra som kom inn i den gamle, stengte kulverten til 30 cm – sjå fig. 5 nedanfor. Dette vart avvist av mor til Jonny Hjelle og vi kontrollmålte derfor rørdimensjonen der den kjem ut i den gamle kulverten under den kommunale vegen. Under litt tronge tilhøve, vart rørdimensjonen målt til d 40 cm, altså det same som ved inntaket.

I følge Valdersnes førte vassmassane altså til skade på den kommunale vegen og på eigedommane til Rolf Valdersnes og på den del av Geir Hugo Dalseng sin eigedom som ligg på nedsida av den kommunale vegen. I etterkant av synfaringa har Jonny Hjelle per telefon den 29.09.14 hevda at kulvertopninga der røret kjem ut (fig. 4) under vegen opprinneleg var så smal som den er i dag (tilsvarande rørstorleik). 30.09.14 sendte Jonny Hjelle eit bilde som vart teke i samband med nedlegginga av røret. I dette bildet kan det sjå ut som at opninga på den gamle murte kulverten, er vesentleg mindre enn kva ein får inntrykk av innanifrå kulverten – sjå fig. 5 nedanfor.

Fig. 5. Bilde tilsendt frå Jonny Hjelle den 30.09.14 og som syner situasjonen i samband med nedlegging av røret. Bildet er teke 22.09.11.
