Akasia

Tilstandsrapport 2014

Manger kirke

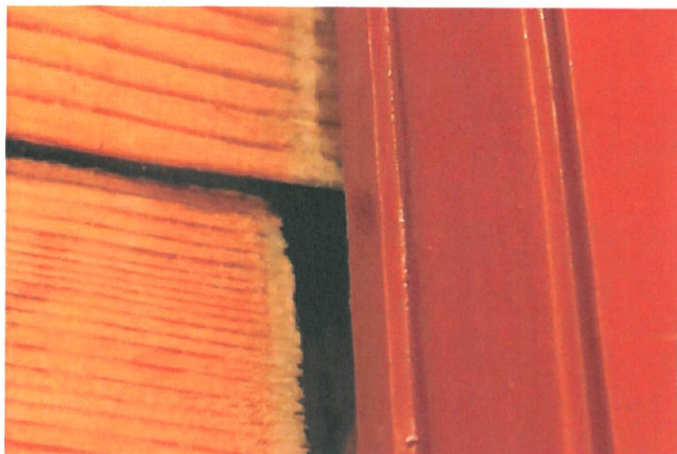
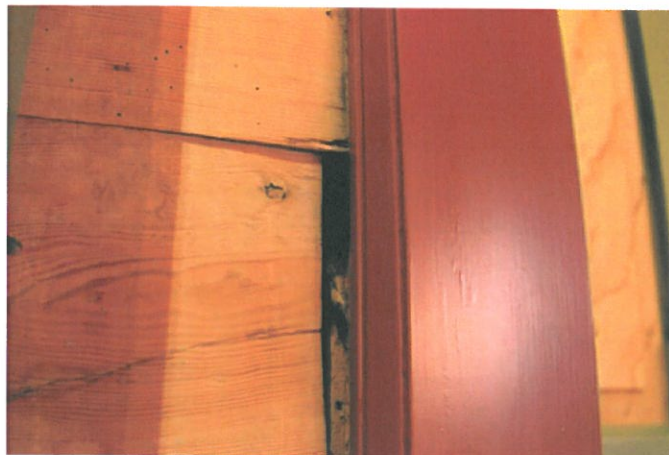
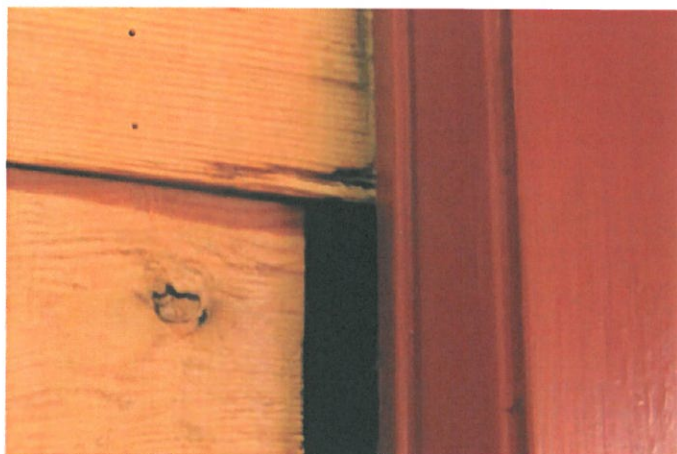
Det er oppsiktsvekkende at også gavlveggen dras mot (nord-) øst. Målinger i gavl mot sør viser et avvik på 13-14 cm i retning øst. Ved døråpning til våpenhus, synes denne forskyvningen å komme til syne (Figur 6 til 9). Gavlveggen får begrenset last fra taket, da disse lastene i hovedsak ledes ned på selvstendige søyler via saksesperrene. Dette gir mindre friksjon mellom lafteplankene, og bidrar til, sammen med fravær av dømlinger (Figur 10), at lafteplanken glir i forhold til hverandre.

Figur 6. Horisontale forskyvninger i gavlvegg ved dør fra våpenhus

Figur 7. Horisontale forskyvninger i gavlvegg ved dør fra våpenhus

Figur 8. Horisontale forskyvninger i gavlvegg ved dør fra våpenhus

Figur 9. Horisontale forskyvninger i gavlvegg ved dør fra våpenhus

Vi ser i første omgang for oss en løsning som kan stabilisere gavlveggene slik at disse holder igjen videre bevegelse i kirken.

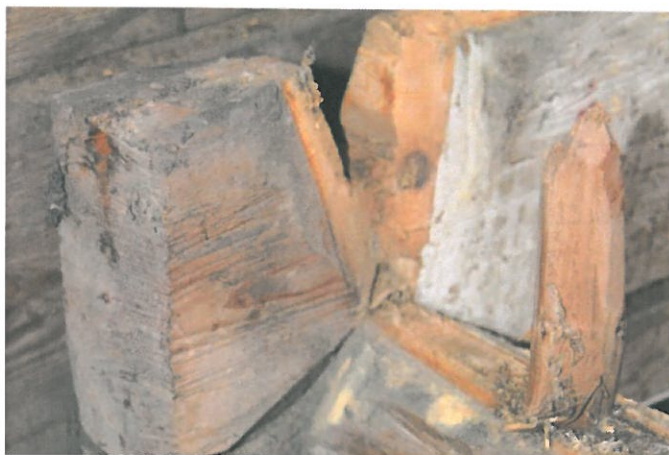
Figur 10 Eksempel på dømling i lafteverk

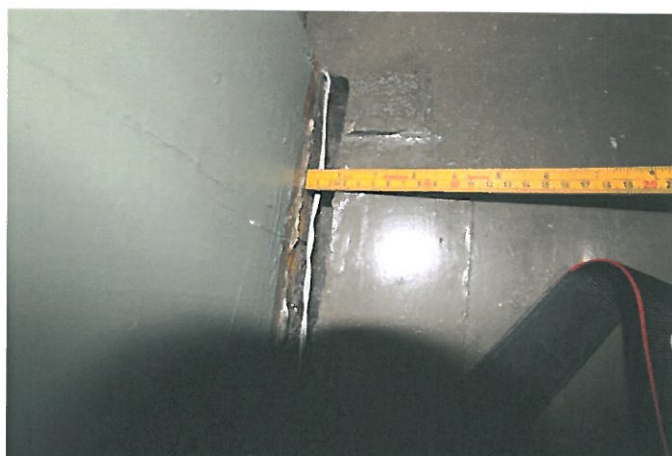
Sprekken på galleriet (Figur 11 og 12) var årsaken til bekymringsmeldingen for bygget. Det ble antydnet at sprekk på 2,3 cm hadde oppstått plutselig. Undersøkelsen viser at sprekk nok har vært der en tid. Gulvbordet som tidligere var skjult under dørlisten er blitt malt etter at forskyvningen har funnet sted (Figur 11). Dette utelukker ikke at det allikevel kan ha vært en bevegelse i gulvet, og knakelydene signaliserer at det er spenninger i konstruksjonen. Det kan i imidlertid konstateres at sprekk har vært der før gulvet ble malt siste gang.

Figur 11. Sprekk på galleri

Figur 12. Sprekk på galleri
