Manger kirke

OPPDRAGSGIVER
Radøy sokneråd

EMNE
Vurdering av forsterkningsløsning

DATO / REVISJON: 18. desember 2014 / 0
DOKUMENTKODE: 615689-RIB-RAP-001

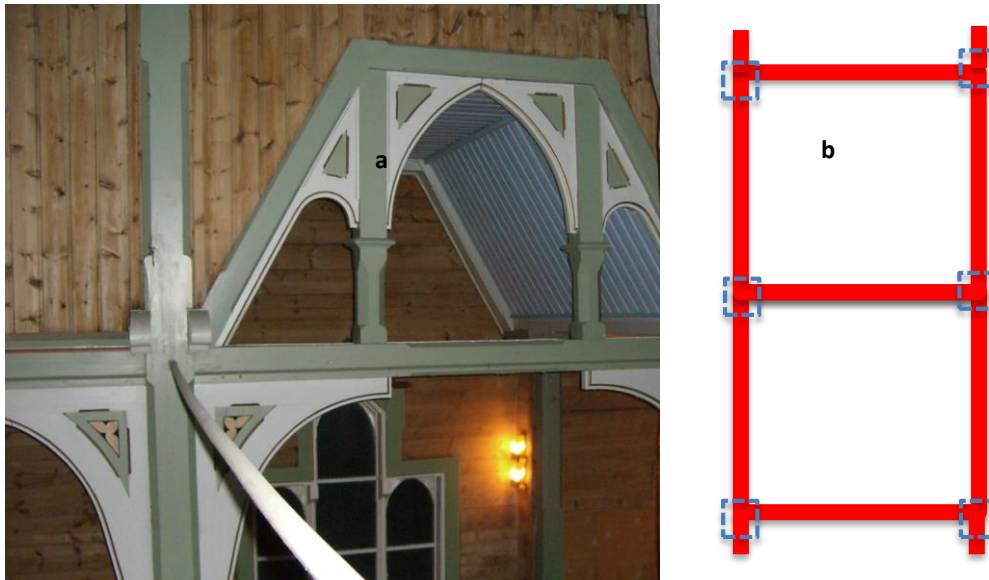
Det er fornuftig å sette inn avstivning horisontalt i tak ved sideskip slik Akasia har foreslått. Av estetiske grunner er det fordelaktig å legge fagverket over himlingen. Dette kan gjøres ved å gå inn på siden av himlingen, fjerne isolasjonen og montere stålstag. I et område ved takopplett vil stålet bli synlig i kirkerommet, se Figur 3. Merkostnadene ved å montere stålet på oversiden av himlingen må vurderes opp i mot å få en tilnærmet usynlig forsterkning.

Figur 3:a) Ved takopplett i et av sideskipene. Bilde tatt av Even Skulstad 2006. Her vil stålfagverk/ramme bli synlig i kirkerommet. b) Stållamme i stedet for fagverk for å redusere stivheten. Denne løsningen vil også være mindre synlig ved takopplett.

For å begrense stivhetsøkningen i tak i sideskip anbefaler Multiconsult at det i stedet for stålfagverk settes inn en stållamme. Dette vil redusere faren for å overbelaste knutepunkt i takkonstruksjonen som allerede er høyt utnyttet. Se Figur 3.
