Radøy kommune

Hovedinspeksjon bruer 2016.

Dok. nr. 001-16 Konstr. nr. 001 - Myking bru

Dok. nr. 004 - 16 Konstr. nr. 004 - Bru over Storelva

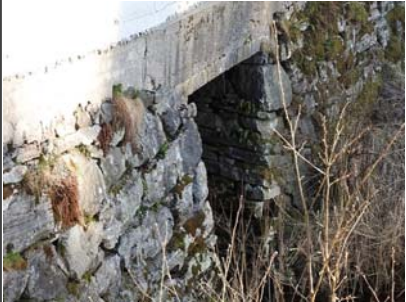
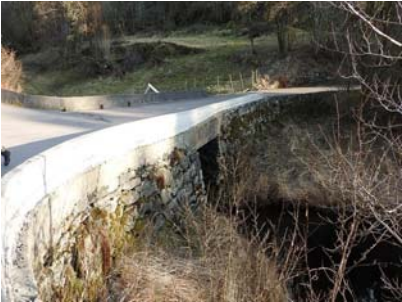
Orientering: Sett fra nedstrøms:											
Element	Akser	Bilde	Skadebeskrivelse	Type	B	V	T	M	Årsak	Årsak	Kostnad
C 1 - Landkar (Stein og betong)	0-1	J	Begroing	83	-	3	-	-	40	0	5000
«»	«»	N	Forskaling	83	-	2	-	-	40	0

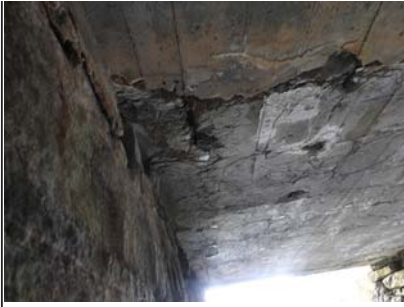
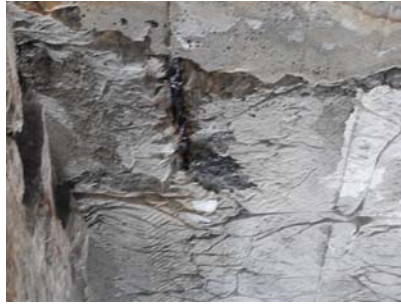
C 1 - Landkar (Stein og betong)	2-3	N	Begroing	83	-	3	-	-	40	0	5000
«»	«»	N	Forskaling	83	-	2	-	-	40	0	
D 1 - Plate (hovedbæresystem) (Betong)	1-2	J	Armeringskorrosjon	36	-	1	-	-	81	0	
«»	«»	N	Avskalling	35	-	1	-	-	82	0	
«»	«»	N	Kalkutfelling	17	-	1	-	-	54	0

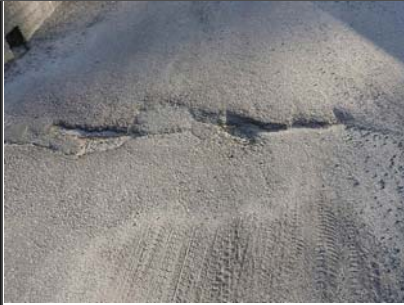
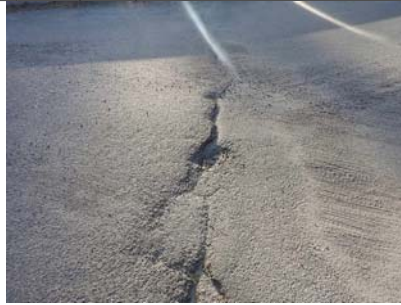
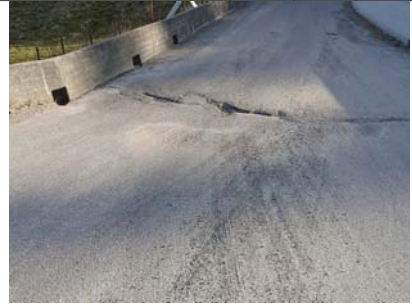
E 2 - Slitelag/fuktisolasjon (Betong)	1-2	J	Ujevnheter i overgang akse 0-1	72	-	3	-	-	81	61	20000
«»	«»	J	Bør rengjøres for grus	81	-	3	-	-	40	0	5000

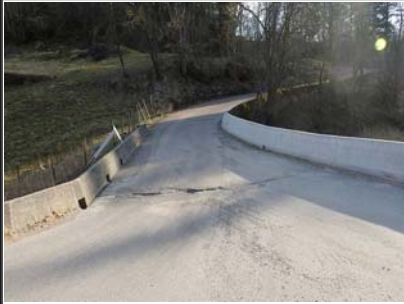
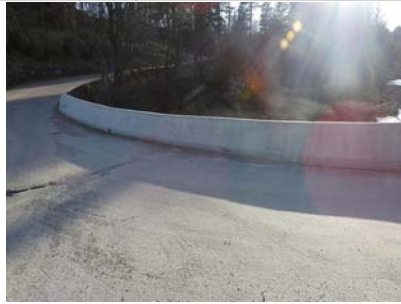
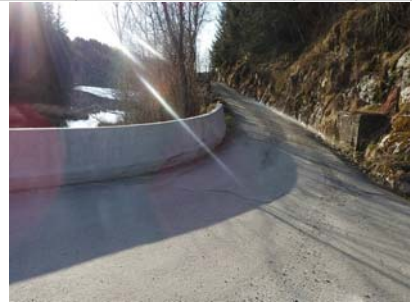
E 2 - Slitelag/fuktisolasjon (Asfalt)	0-3	N	Ujevnheter	72	-	2	-	-	71	0	
«»	«»	N	Bør rengjøres	81	-	2	-	-	40	0	
H 1 5 - Rekkverk (Betongkant)	0-3	J	Utbedret, men fremstår noe lavt	82	-	-	1	-	10	0

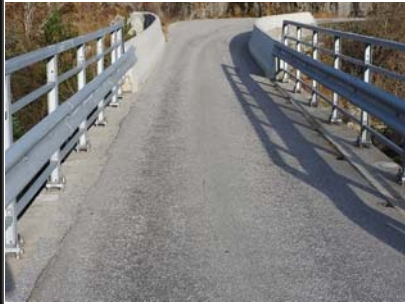
E 2 - Slitelag/fuktisolasjon (Asfalt)	0-3	J	Sporslitasje	71	-	1	-	-	61	81	
---------------------------------------	-----	---	--------------	----	---	---	---	---	----	----	--

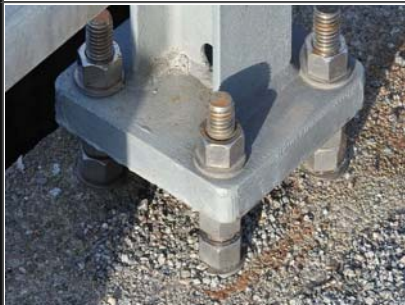
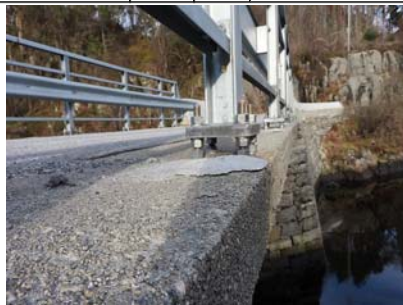
E 3 - Kantdrager (Betong)	1-2										
H 1 1 - Lager/lageravsats (Lagret på terskel)	1-1										
H 1 1 - Lager/lageravsats (Lagret på terskel)	2-2										
H 1 5 - Rekkverk (Stål og betong)	0-3	J	Mangler understøp	82	-	-	2	-	30	0

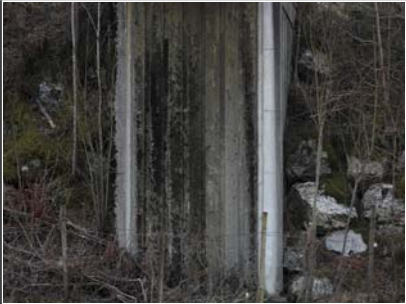
Element	Akser	Bilde	Skadebeskrivelse	Type	B	V	T	M	Årsak	Årsak	Kostnad
C 1 - Landkar (Betong)	0-1	J	Bør rengjøres	81	-	2	-	-	40	0

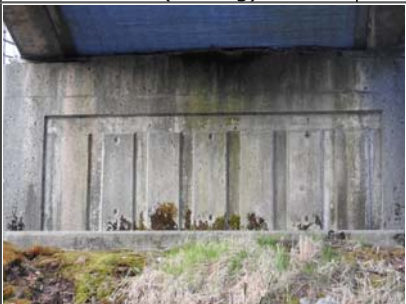
C 1 - Landkar (Betong)	4-5	J	Bør rengjøres	81	-	1	-	-	40	0

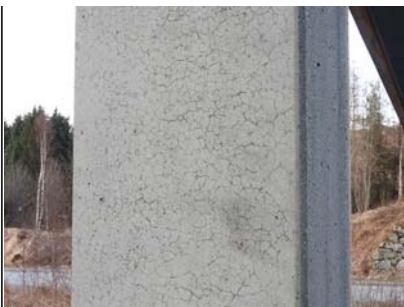
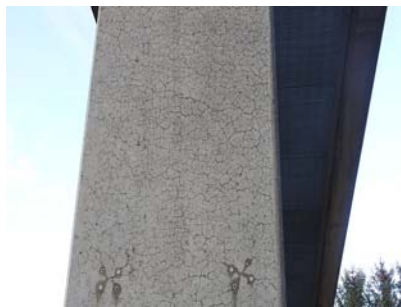
C 2 - Pilar (Betong)	2-2	J	Riss	14	-	1	-	-	81	0

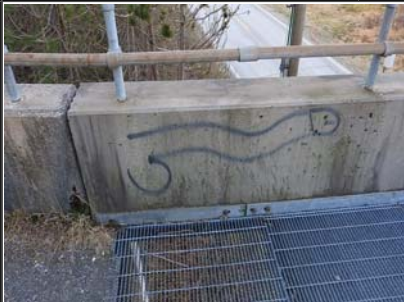
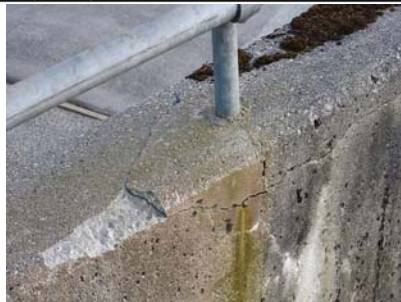
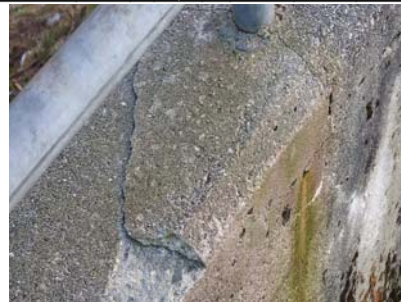
C 2 - Pilar (Betong)	3-3									
D 2 1 - Hovedbjelke (Betong)	1-4	J	Tagging	18	-	-	-	2	84	0
«»	«»	J	Avskalling ved rekkverkinnfestning	35	-	1	-	-	82	0

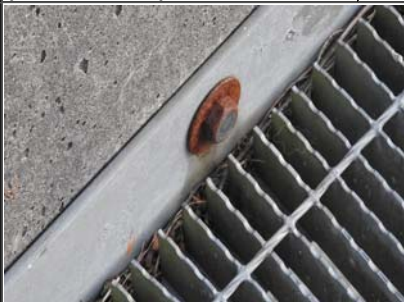
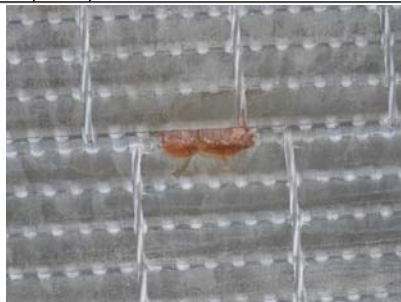
E 2 - Slitelag/fuktisolasjon (Industririster)	1-4	J	Korrosjon	42	-	1	-	-	81	0
---	-----	---	-----------	----	---	---	---	---	----	---

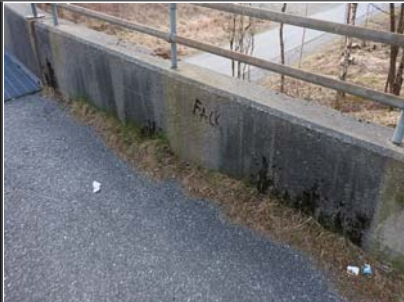
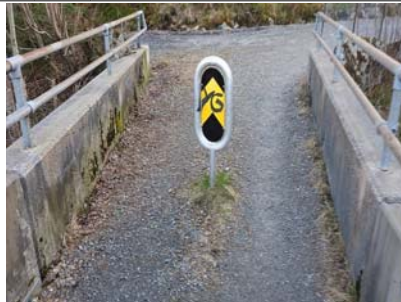
E 2 - Slitelag/fuktisolasjon (Asfalt)	0-1 & 4-5	J	Bør renskes for begroing på kanter og rengjøres	83	-	2	-	-	40	0
---------------------------------------	-----------	---	---	----	---	---	---	---	----	---

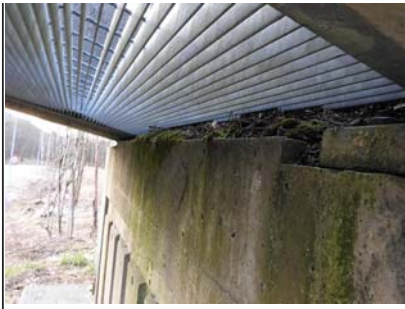
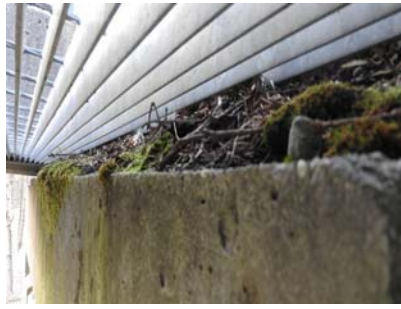
H 1 1 - Lager/lageravsats (Stål fastlager)	1-1	J	Bør rengjøres	81	-	3	-	-	40	0	5000
--	-----	---	---------------	----	---	---	---	---	----	---	------

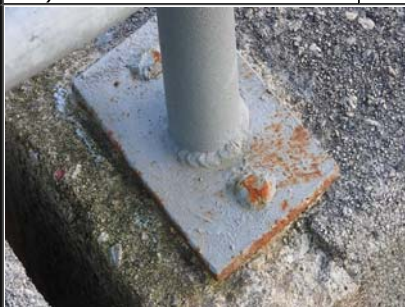
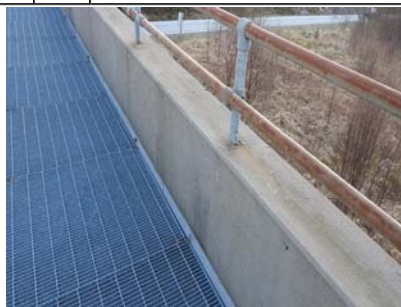
H 1 1 - Lager/lageravsats (Stål fastlager)	2-2										
H 1 1 - Lager/lageravsats (Stål fastlager)	3-3										
H 1 1 - Lager/lageravsats (Stål fastlager)	4-4	N	Bør rengjøres	81	-	3	-	-	40	0	5000
H 1 5 - Rekkverk (Topprekke i stål)	0-5	J	Korrosjon	42	-	1	-	-	81	0

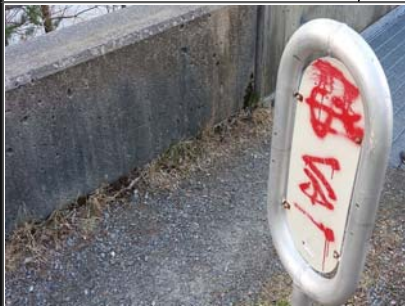
I 1 1 - Sperrebom (Stålstang)	1-1										
I 1 1 - Sperrebom (Stålstang)	4-4	J	Tagging	18	-	-	-	2	84	0

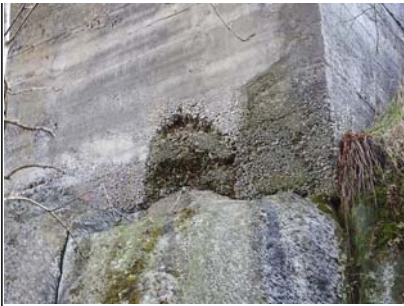
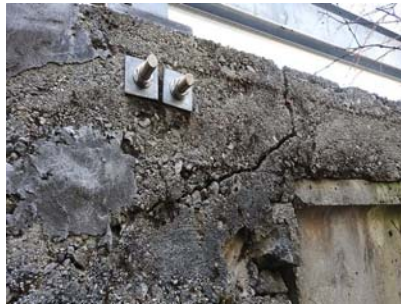
C 1 - Landkar (Betong)	3 - 3	J	Sprekk	14	2	-	-	-	60	0	
«»	«»	N	Deformasjon	13	2	2	-	-	60	0	
«»	«»	J	Støpesår	33	-	2	-	-	34	0

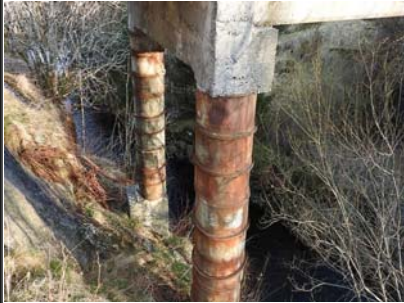
C 2 - Pilar (2 stk. Betong m. stålkapsling)	2 - 2	J	Fuktbelastning	17	-	3	-	-	82	0	20000
---	-------	---	----------------	----	---	---	---	---	----	---	-------

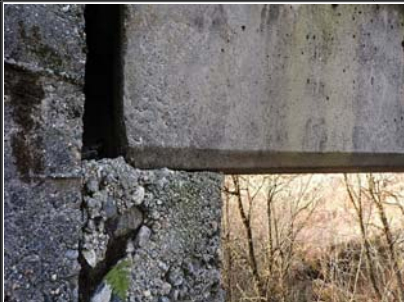
D 2 1 - Hovedbjelke (4. stk Betongelementer)	2 - 3	J	Kort opplagring	82	2	2	-	-	10	0	
--	-------	---	-----------------	----	---	---	---	---	----	---	--

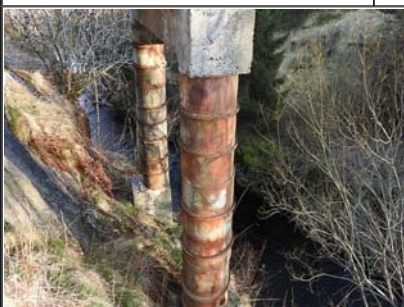
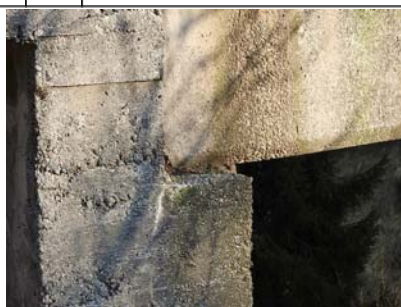
D 2 2 - Tverrbærer (Betong)	2 - 2	N	Fuktbelastning	17	3	2	-	-	82	0	20000
-----------------------------	-------	---	----------------	----	---	---	---	---	----	---	-------

«>>»	«>>»	J	Støpereir	33	3	3	-	-	21	0	30000
------	------	---	-----------	----	---	---	---	---	----	---	-------

«>>»	«>>»	N	Armeringskorrosjon	36	3	3	-	-	21	0	
------	------	---	--------------------	----	---	---	---	---	----	---	--
