**RAPPORT:**  
**Radøy - Vurdering av stabilitet/skredfare i samband med oppsetting av støttemur ved gbnr.: 77/79 - Hylla Austmarka**

# Radøy - Vurdering av stabilitet/skredfare i samband med oppsetting av støttemur ved gbnr.: 77/79 - Hylla Austmarka

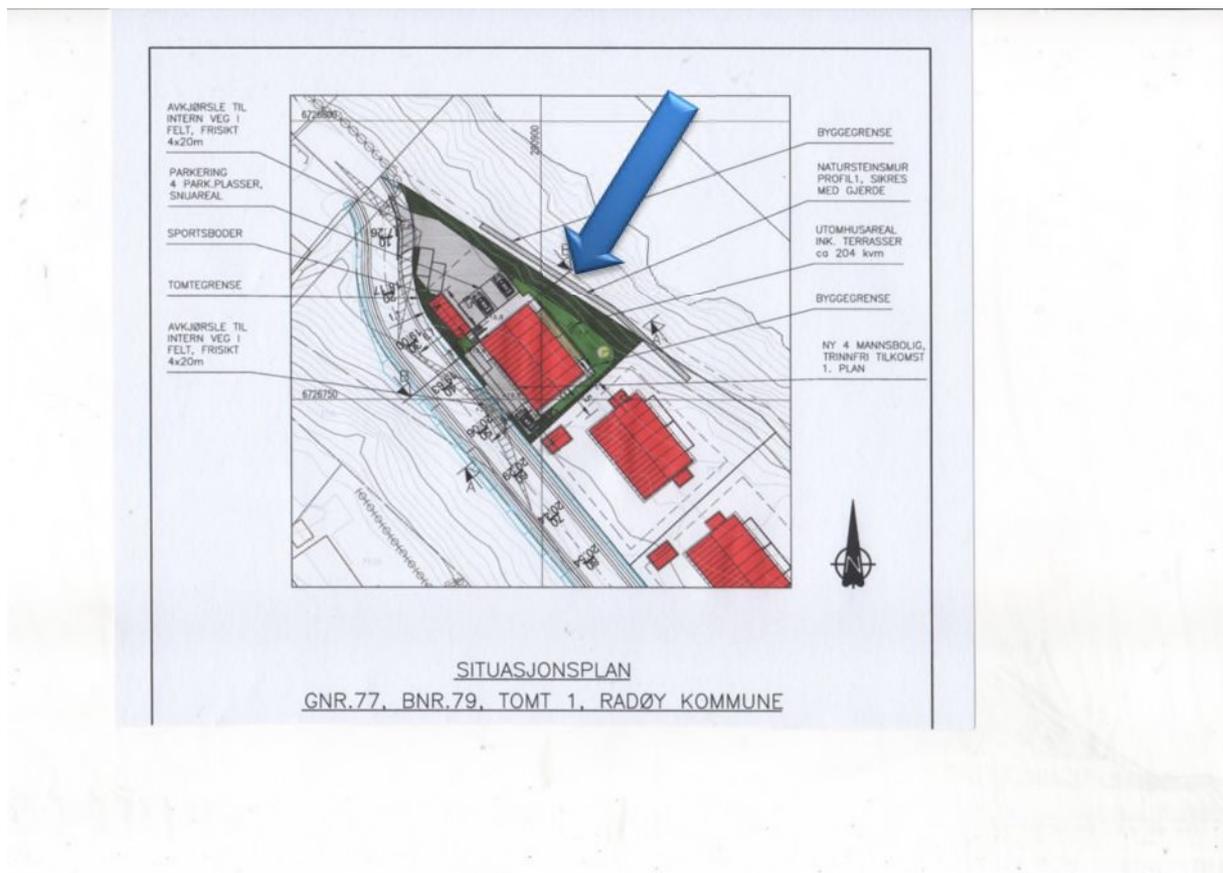
Fig. 1: Reguleringskart for byggeprosjekt på Hylla ved Austmarka. GBNR.: 77/79. Tomt 1. I kartet er det lagt inn støttemur mellom boliger og Radsundet. Støttemuren er beskrevet som natursteinmur. Vist med pil.

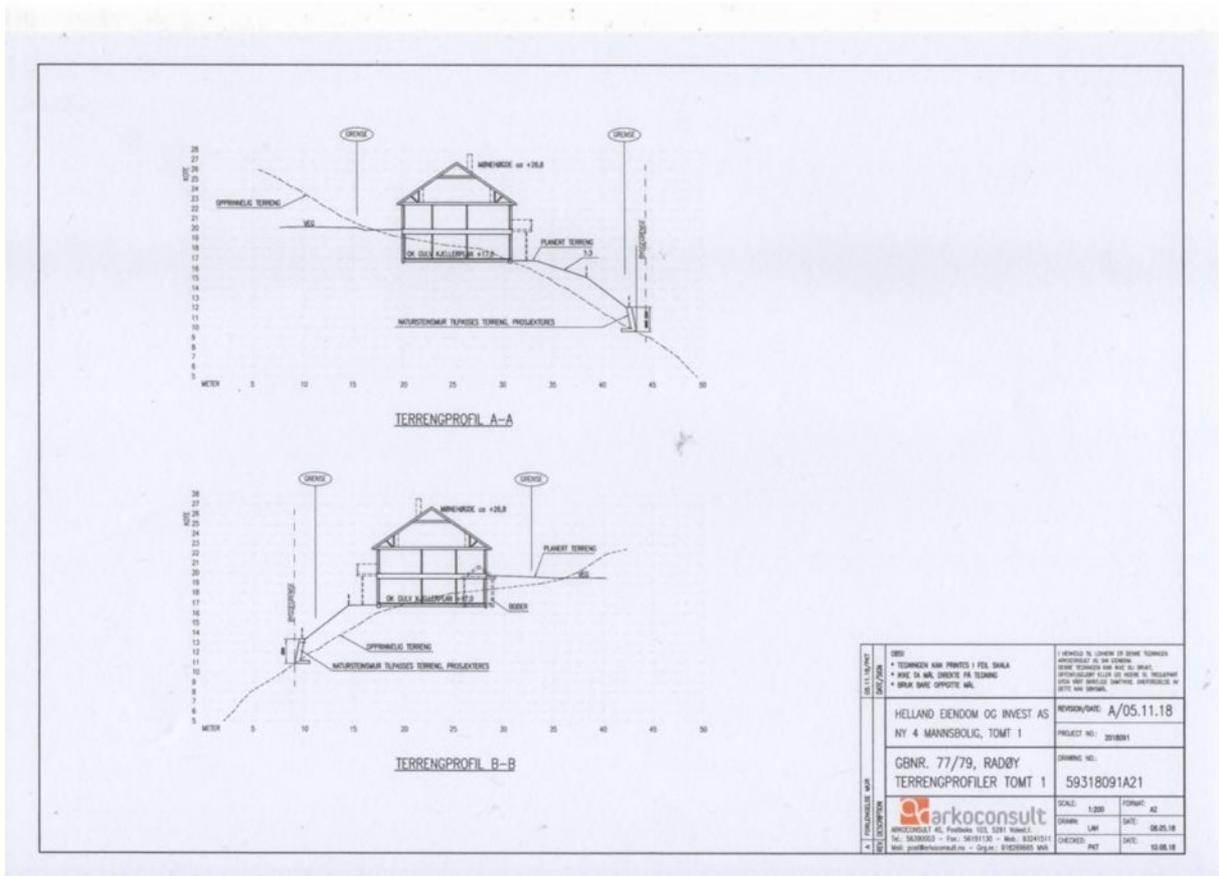
Fig.3: Profil gjennom tomt 1. I Profilet er det tegnet inn betong støttemur. Likevel beskrevet som natursteinmur.

Vil vil mene at forstøtningsmuren ved de to tomtene må føres opp i en sammenhengende armert og fundamentert betongkonstruksjon. Som vist på profiltegningene. Muren må ha et fall mot vest. Samtidig må muren dreneres i bakkant for bortledning av overfaltevann.

Støttemur for Tomt 1 og deler av Tomt 2 foreslås ført opp i helstøpt armert og forankret betong konstruksjon. Muren må ha et fall bakover, mot vest. Samtidig må det legges dreneringsrør i bunnen av fyllingen, bak muren.

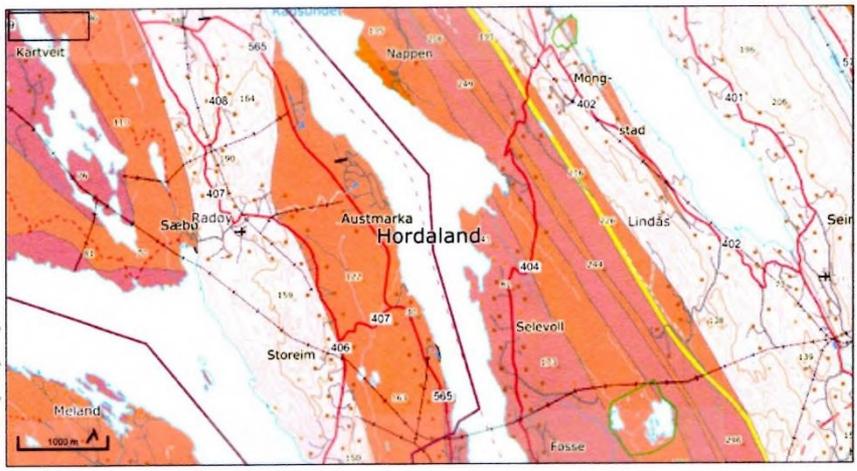
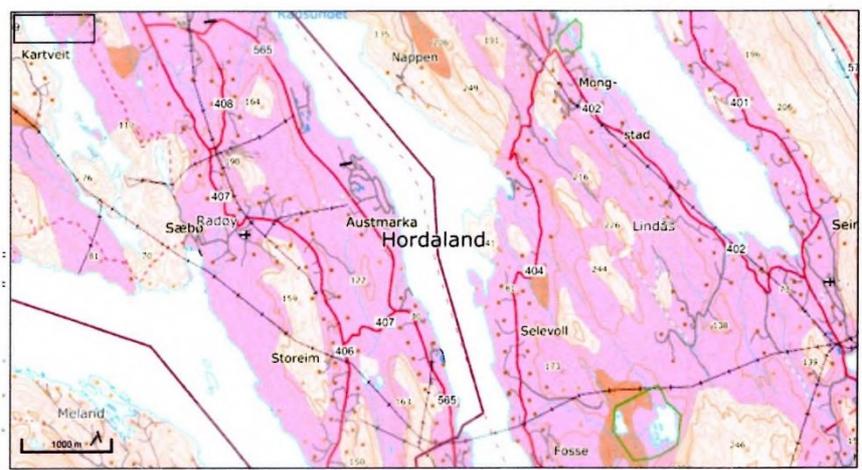
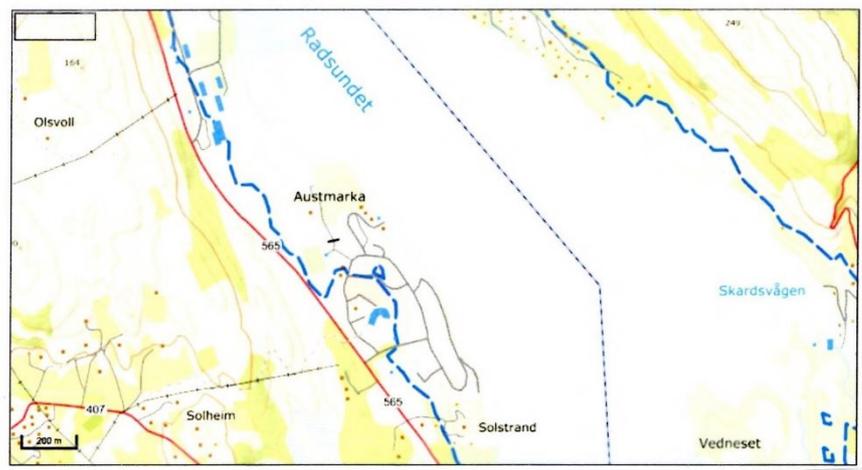
Fig.4: Geologi ved Austmarka. Berggrunnen består av en anortosittisk gneis med strøk parallelt med Radsundet og steilt fall mot øst. Vi ser også at Hylla ligger under marin grense.

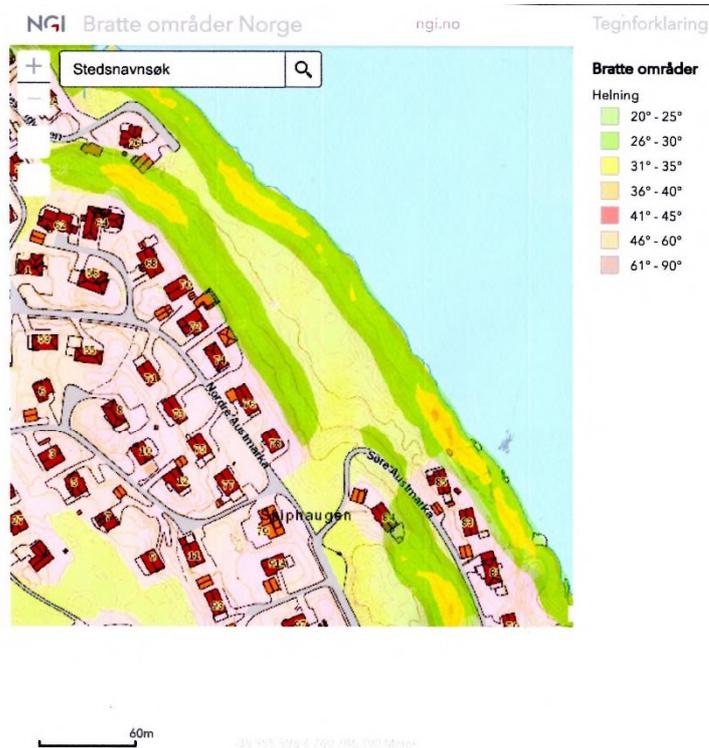
Fig.5: Helningskart ved Hylla. Det er et bratt fall mellom Hylla og Radsundet.
