2003-07-07

Befaring av Manger Kirke

MANGER KIRKE – BEFARING 08.09.03 – VURDERING AV SKJEVHET

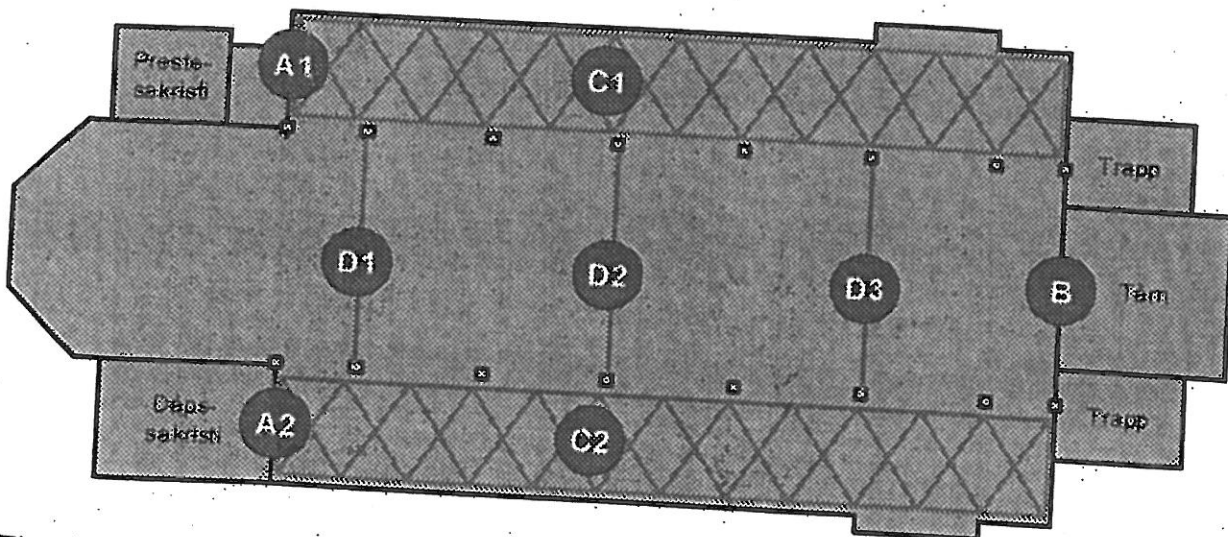
Fig.1 Grunnriss av Manger Kirke (levert av Magne Myrtveit)

Kirkebygningen er tydelig skjev. Taket er i forhold til grunnplanet skjøvet over fra vest mot øst. Vi målte skjevheten ulike steder i bygget med en enkel water. Det ble oppgitt at for to år siden ble utbøyningen av en søyle målt til 192 mm i en høyde 5500 mm over golvnivå. Den skjevheten vi målte på en lite nøyaktig måte med water, var av samme størrelsesorden.

Dersom en går ut fra skjevheten av en søyle i midtskipet, kan skjevheten skyldes lokale deformasjoner av søylen eller innfestningene av søylen, og/eller utbøyning av takkonstruksjonen, og/eller forskyvning av tverrveggene, og/eller setning av fundament/grunnmur under. Teoretisk kan en si at alle de nevnte faktorer har en innflytelse. I dette tilfelle er en del av oppgaven ved hjelp av nøyaktige målinger å finne hvilke av faktorene som har en betydelig virkning på skjevheten.

"krypprommene" over de horisontale takflatene i A1-C1 og A2-C2 akse, eller det kan hende at avstiving i ett av krypprommene kan være tilstrekkelig. Fagverket må forankres i tverrveggene. Tilbakeføring av utbøyningen av taket kan skje ved hjelp av fagverket og/eller med direkte skråkraft fra grunn-nivå til den horisontale takflate. Dette opplegg kan detaljeres først etter at nøyaktige målinger er foretatt.
