## **Tilstandsrapport 2014**

### **Manger kirke**

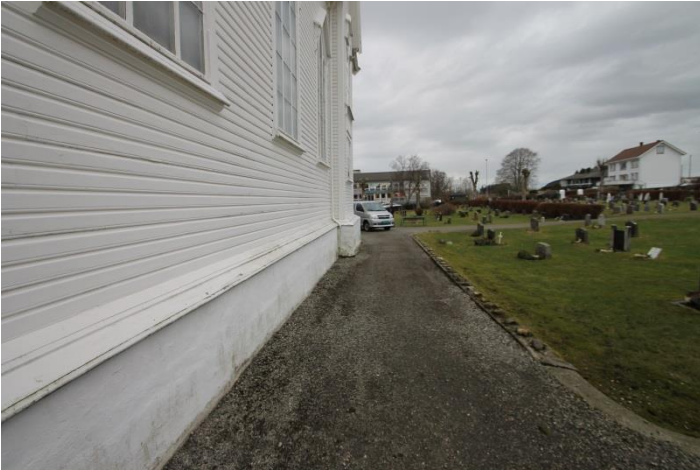
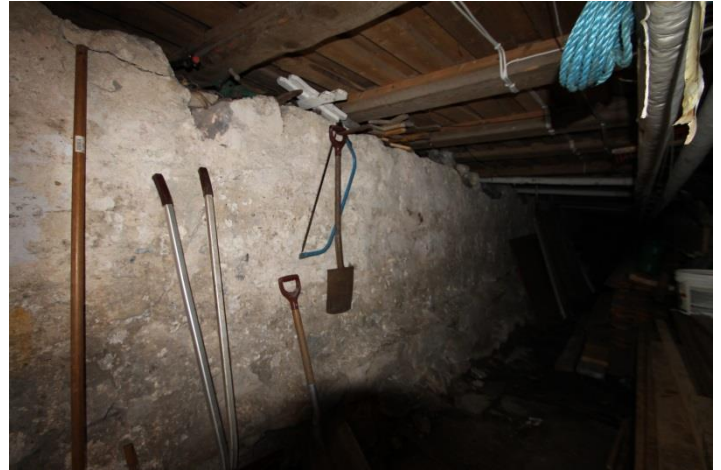
Kirken har grunnmur av bruddstein, og er pusset på både innside og utside ([Figur 1](#) og [Figur 2](#)). Innvendige søyler hviler på langsgående dragere som igjen er fundamentert på grunnmuren av bruddstein.

Grunnforholdene er stabile, og det er ikke registrert setningsskader.

Hvis vertikalavviket i ytterveggene skulle forklares ut fra svikt i grunnforholdene, var det å forvente at setningene i grunnmuren skulle være svært store. Dette ville i så tilfelle også gjenspeile store avvik på gulvet inne. Undersøkelsen viser imidlertid at det ikke har vært vesentlige bevegelser i grunnmuren. Muren er så godt som fritt for riss og setningsskader både

Figur 1. Grunnmur sett fra utsiden (østre langvegg)

Figur 2. Grunnmur sett fra innsiden (østre langvegg).

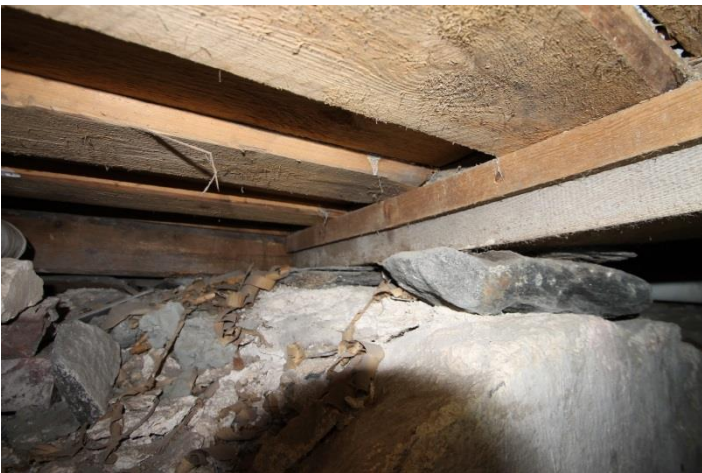
Kirken har yttervegger i laftet plank. På innsiden av ytterveggene er det bærende søyler for takverket. I tillegg er det to søylerekker i kirkerommet som tar last fra taket. Søylen har en lengde på ca. 7500 mm. Taket er utført med langsgående åser som hviler på sperrebind av typen saksesperrer med senteravstand 3600 mm. Søylen som bærer taket hviler på langsgående bjelker i gulvet, som er opplagret på bruddstein i blindkjeller. Det er god tilkomst i blindkjelleren og bærekonstruksjonen er synlig ([Figur 3](#)).

På vår befaring i kirken fokuserte vi særlig på fundamentene på østre side i blindkjelleren. Det var på denne siden vi forventet eventuelle svikt i bærekonstruksjonen. Undersøkelsen avdekket ingen forekomst av råte i bærende konstruksjoner. Treverket ansees som godt luftet, og vår undersøkelse avdekket ingen vanninntrenginger eller lekkasjer. Det var tegn til fukt i gulvet ved inngangsdøren. Dette ble forklart med at sluken utenfor døren tidvis kunne gå tett, med den følge at vannet trengte inn gjennom døren. Dette forholdet synes ikke å ha særlige konsekvenser for bærende konstruksjoner.

Figur 3. Bærekonstruksjon fundamentert på bruddstein

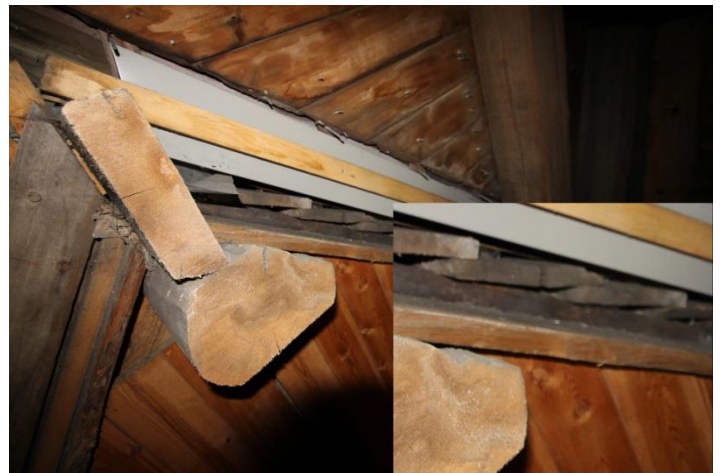
direkte på åsene i vertikalretningen. Dette har dårligere avstivende virkning enn langsgående suete bord, da sutaksbordene får mindre kontinuitet i lengderetning av bygget. På vestsiden er det lagt suete bord oppå det opprinnelige sutaket. Bordene er festet til underliggende sutak ([Figur 4](#)), og har ikke samme avstivende effekt som om bordene var festet direkte på vertikale lekter oppå åsene. Takflaten anses å ha begrenset stivhet mot store vindlaster.

Figur 4. Langsgående sutak montert oppå underliggende bord av stående over- og underliggere.

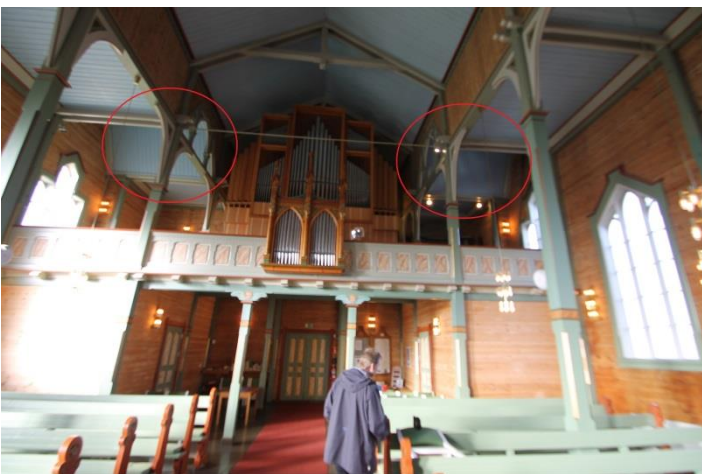
Den horisontale delen av himling i kirkerommet har en bredde på 3250 mm over begge sideskipene. Himlingen brytes på hver side ved takarkene bak i kirkerommet ([Figur 5](#)), og får dermed ikke en sammenhengende flate fra gavl til gavl. Dette svekker bygningsdelen som avstivende element.

Figur 5. Brudd i horisontal himling

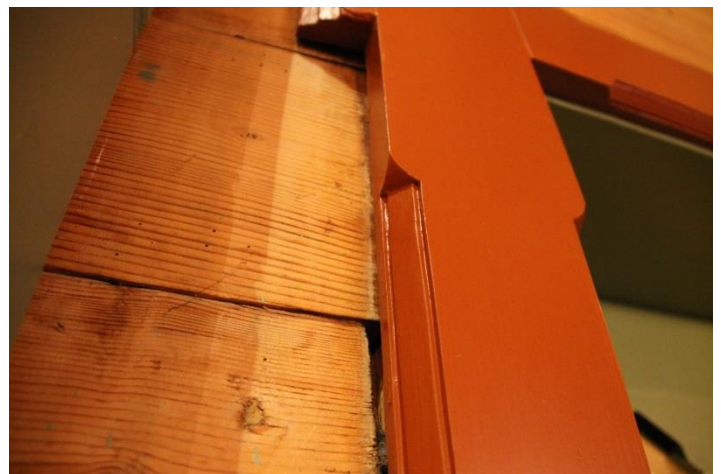
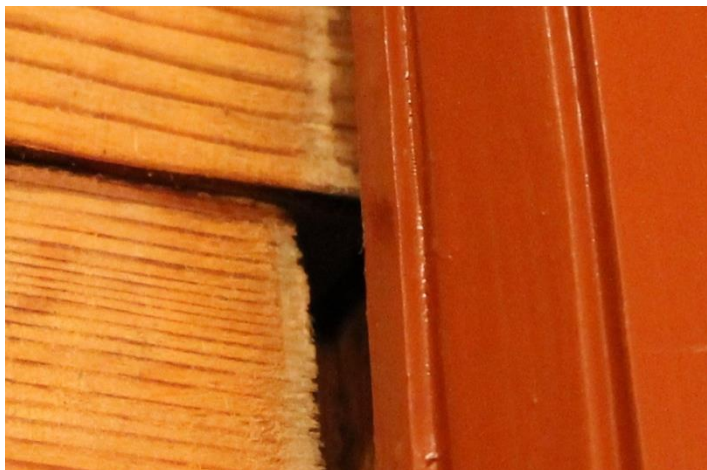
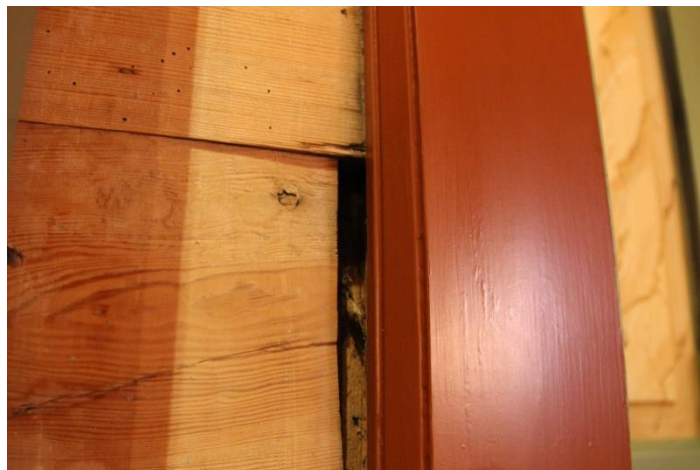
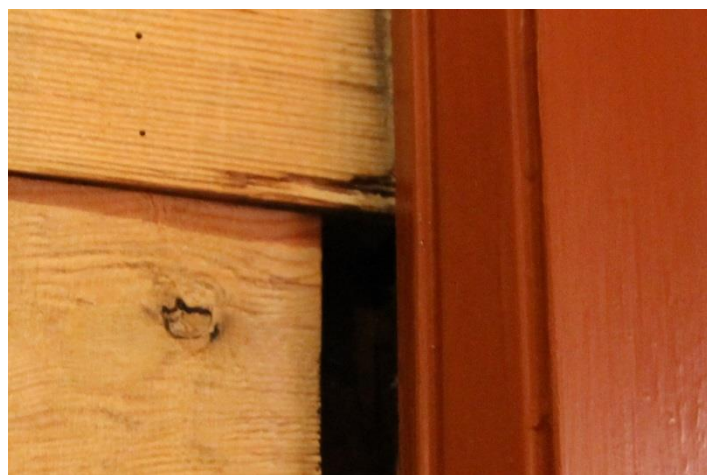
Det er oppsiktsvekkende at også gavlveggen dras mot (nord-) øst. Målinger i gavl mot sør viser et avvik på 13-14 cm i retning øst. Ved døråpning til våpenhus, synes denne forskyvningen å komme til syne ([Figur 6 til 9](#)). Gavlveggen får begrenset last fra taket, da disse lastene i hovedsak ledes ned på selvstendige søyler via saksesperrene. Dette gir mindre friksjon mellom lafteplankene, og bidrar til, sammen med fravær av dømlinger ([Figur 10](#)), at lafteplanken glir i forhold til hverandre.

Figur 6. Horisontale forskyvninger i gavlvegg ved dør fra våpenhus

Figur 7. Horisontale forskyvninger i gavlvegg ved dør fra våpenhus

Figur 8. Horisontale forskyvninger i gavlvegg ved dør fra våpenhus

Figur 9. Horisontale forskyvninger i gavlvegg ved dør fra våpenhus

Vi ser i første omgang for oss en løsning som kan stabilisere gavlveggene slik at disse holder igjen videre bevegelse i kirken.

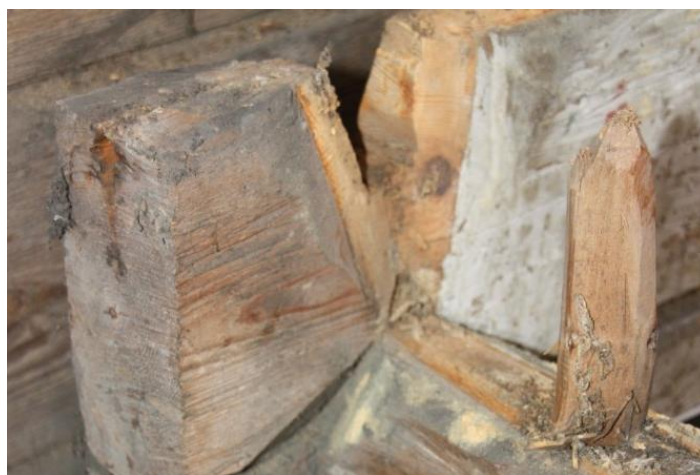
- Stående sutak gir svakere stivhet i takflaten i forhold til liggende sutak monter på lekter
- Brudd i horisontal himling svekker stabiliteten av ytterveggen mellom gavlveggene.
- Den mest alvorlige svakheten i konstruksjonen er at det er bevegelse mellom lafteplankene i gavlveggene. Dette er sannsynligvis forårsaket av at lafteveggen mangler dømlinger i hjørnene ([Bildeeksempel Figur 10](#)). Når det i tillegg er begrenset last på gavlveggen som kan skape friksjon mellom plankene, er dette en alvorlig feil som i ytterste konsekvens kan få bygningen til å kollapse.

Figur 10 Eksempel på dømling i lafteverk

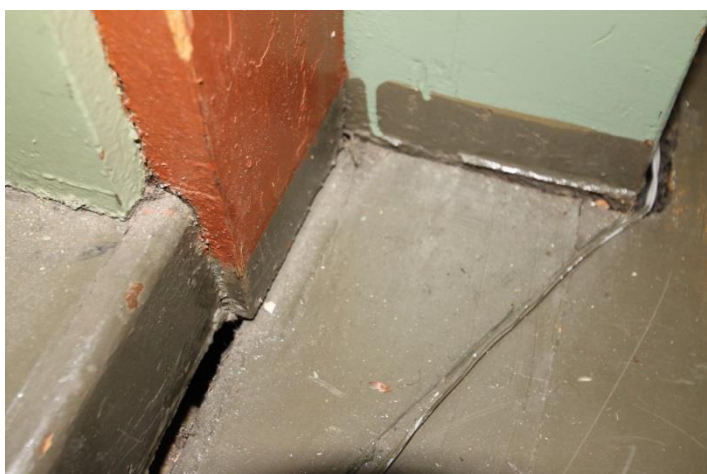
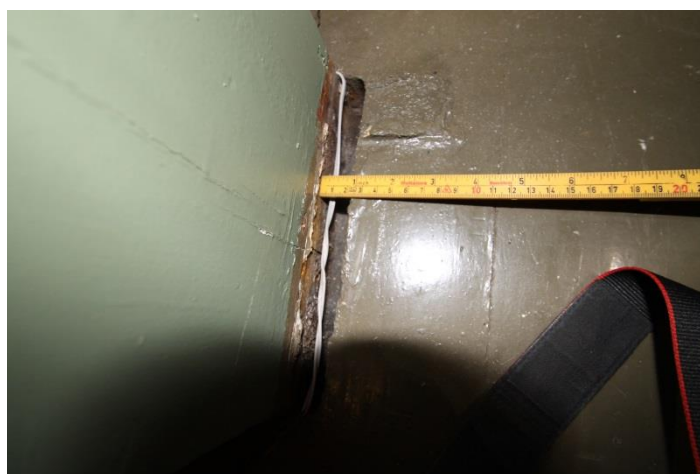
Sprekken på galleriet ([Figur 11 og 12](#)) var årsaken til bekymringsmeldingen for bygget. Det ble antydnet at sprekk på 2,3 cm hadde oppstått plutselig. Undersøkelsen viser at sprekk nok har vært der en tid. Gulvbordet som tidligere var skjult under dørlisten er blitt malt etter at forskyvningen har funnet sted ([Figur 11](#)). Dette utelukker ikke at det allikevel kan ha vært en bevegelse i gulvet, og knakelydene signaliserer at det er spenninger i konstruksjonen. Det kan i imidlertid konstateres at sprekk har vært der før gulvet ble malt siste gang.

Figur 11. Sprekk på galleri

Figur 12. Sprekk på galleri

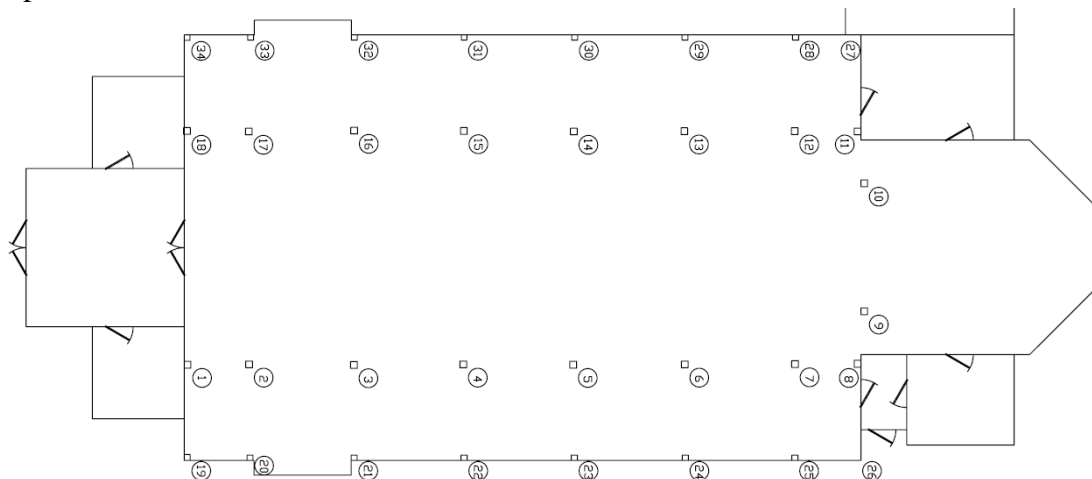
### Målepunktskart:

Måleresultater fra 2006 viser tre målepunkter som avviker fra de øvrige ved at de har forskyvning motsatt veg (målepunkt 22, 23 og 25). Dette gir en forskyvning på omkring 200 mm i disse punktene i 2014. Måleverdiene antas å være **feilplotting** når dataene har blitt overført fra totalstasjonen, og er ikke tillagt betydning i rapporten.
