Prosjekt navn:
4944-Manger Barneskule-ØA-171014

Dato:
17.10.2014

Kunde **Radøy Kommune**
 Ansvarlig:
 Avdeling:
 Postboks:
 Gate: **Radøyvegen 1690**
 Sted, Postnummer: **5936 MANGER**
 Telefon:
 Fax:
 Mobil:
 E-mail:

Rapport fra inspeksjon

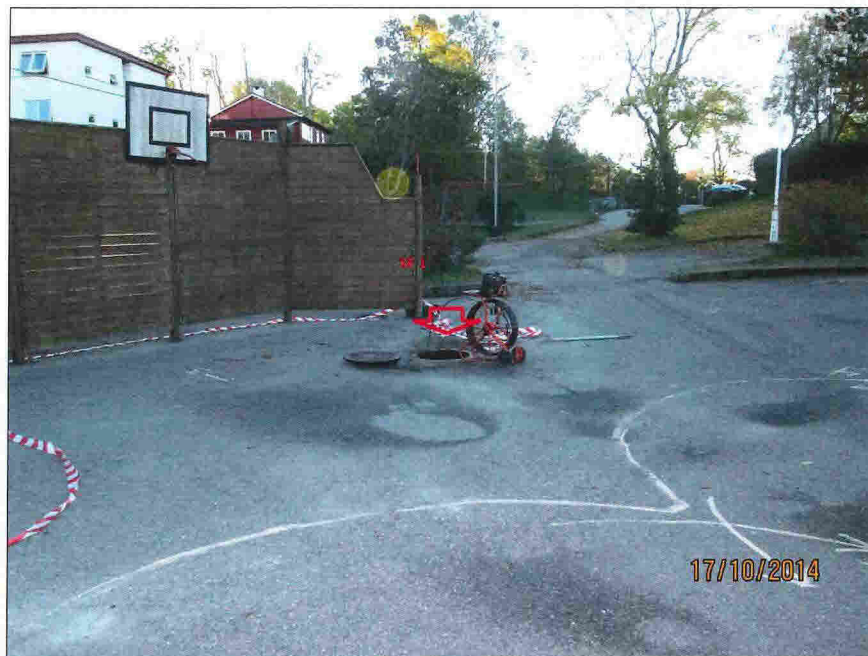
Foto: Oversikt SF 1.JPG
0m, Start inspeksjon -

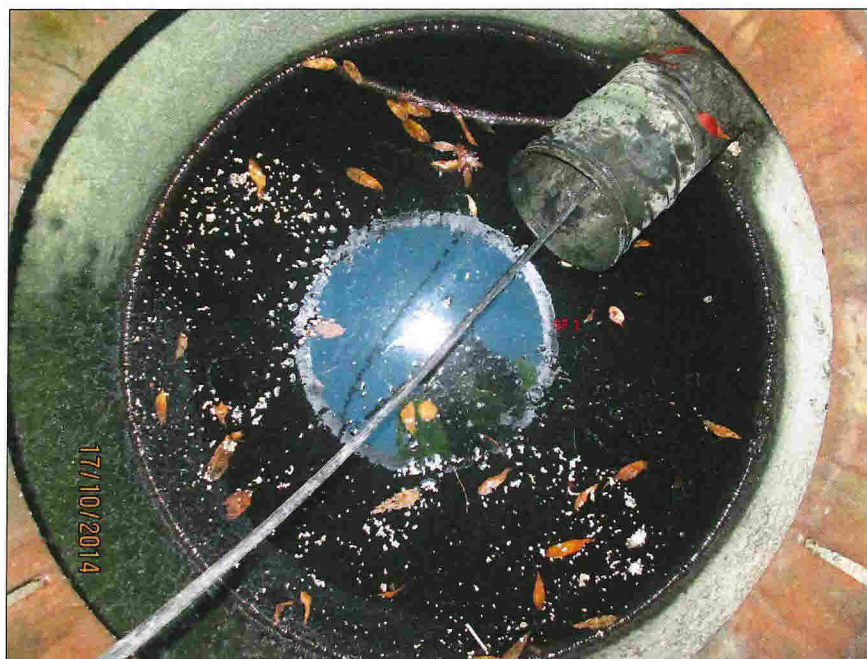
Foto: SF 1.JPG
0m, Start inspeksjon -

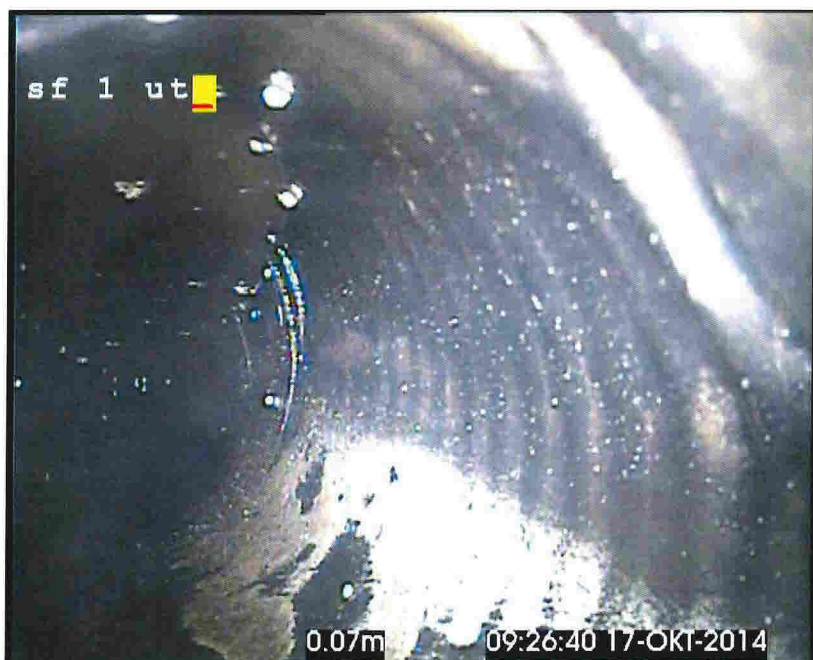
Anmerkning : **Rørstrekket har en deformasjon og vannfyllinger. Inspeksjon avbrutt i hindring under vann på 27,2m Ser ikke i hva**

Foto: SF 1_Ut_1_2_A.jpg
0,1m, Deformasjonen er 5 % eller mindre av rørdimensjonen, fra 11 til 03 Kl., Punkt deformasjon

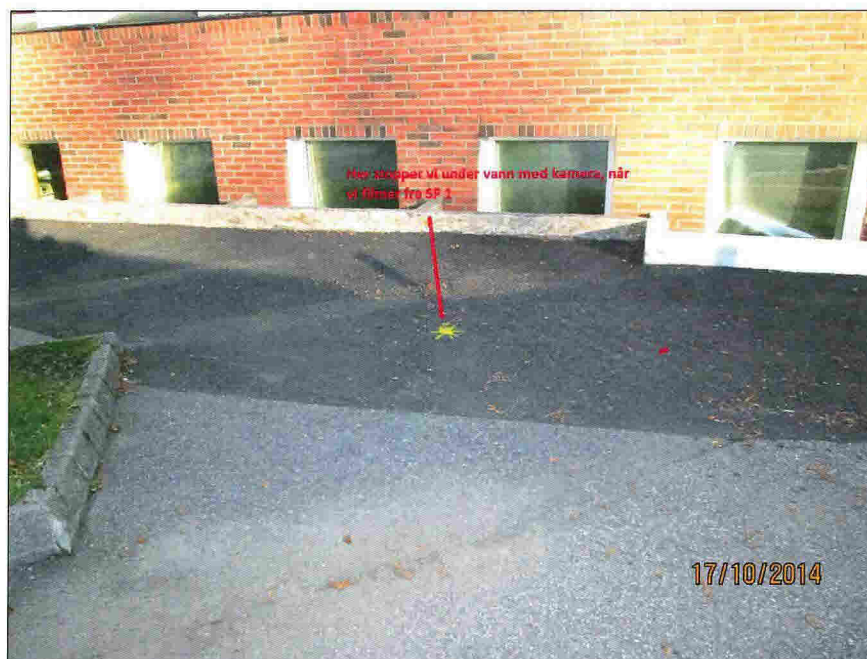
Foto: Trase fra SF 1.JPG
0,1m, Deformasjonen er 5 % eller mindre av rørdimensjonen, fra 11 til 03 Kl., Punkt deformasjon

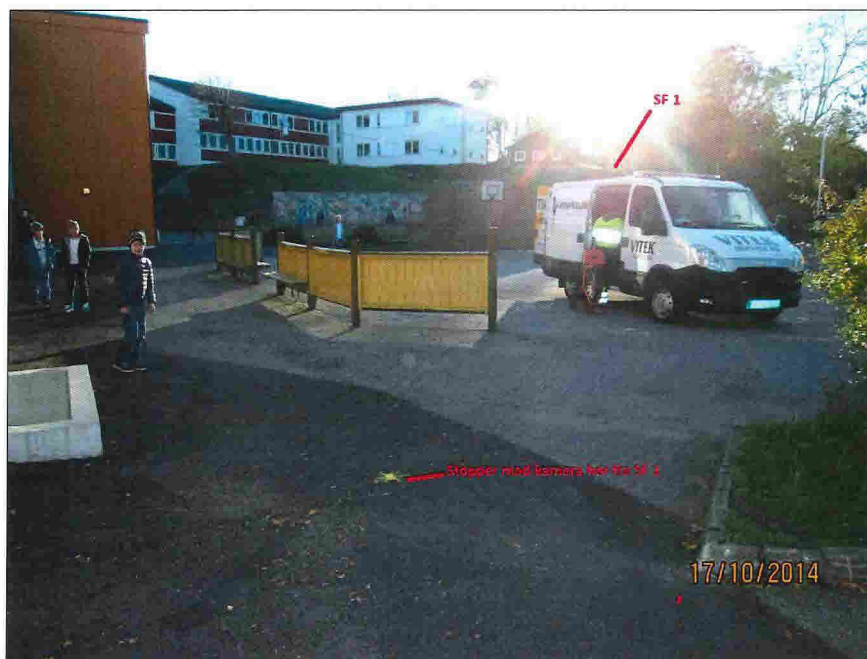
Foto: Trase bilde 2.JPG
0,4m, Vannivå 10%

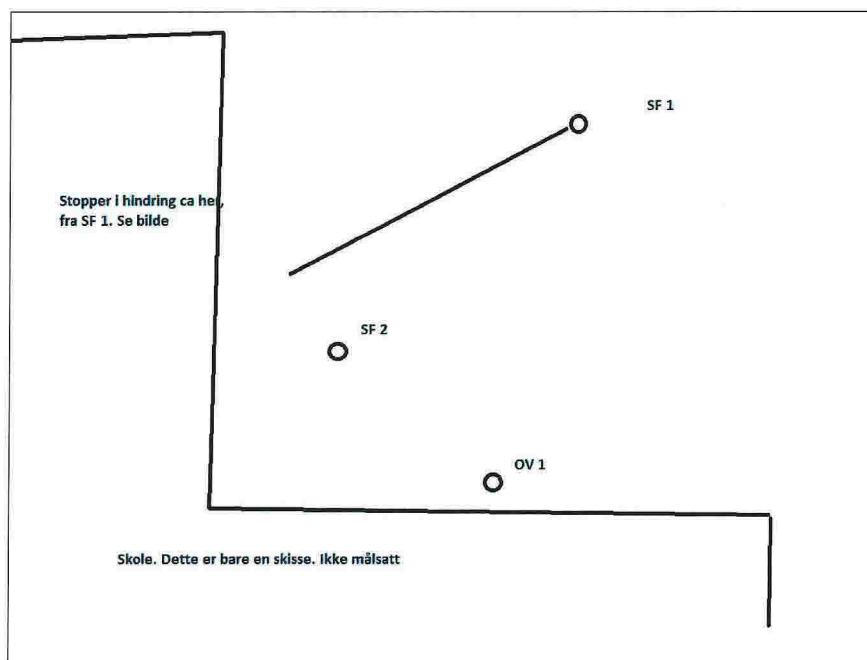
Foto: Skisse.jpg
0,4m, Vannivå 10%

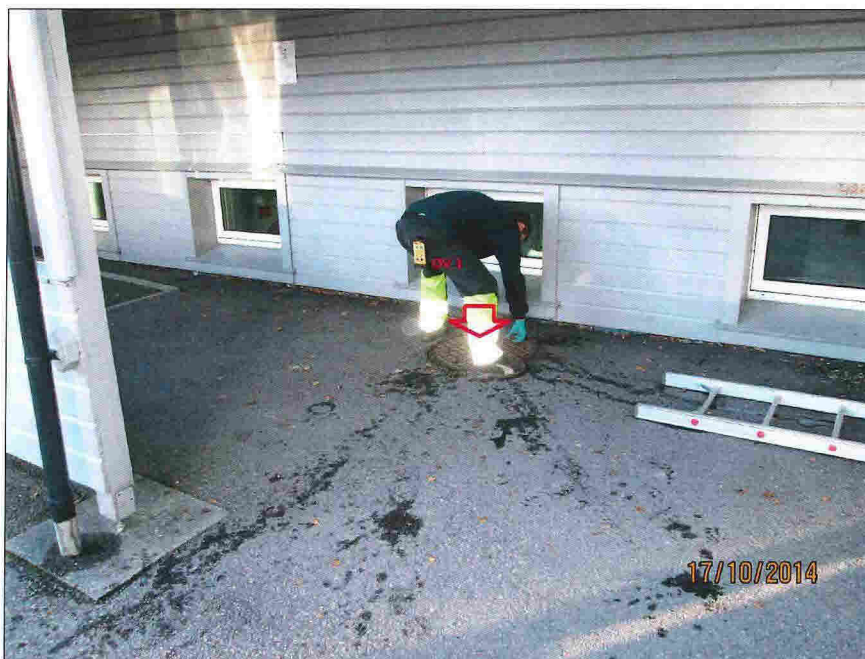
Foto: Oversikt OV 1.JPG
0m, Start inspeksjon -

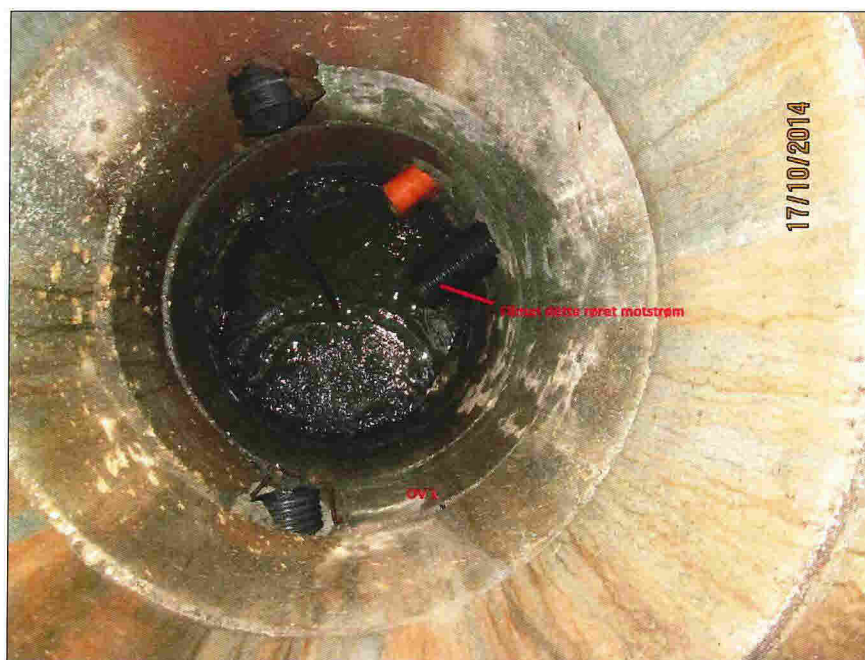
Foto: OV 1.JPG
0m, Start inspeksjon -

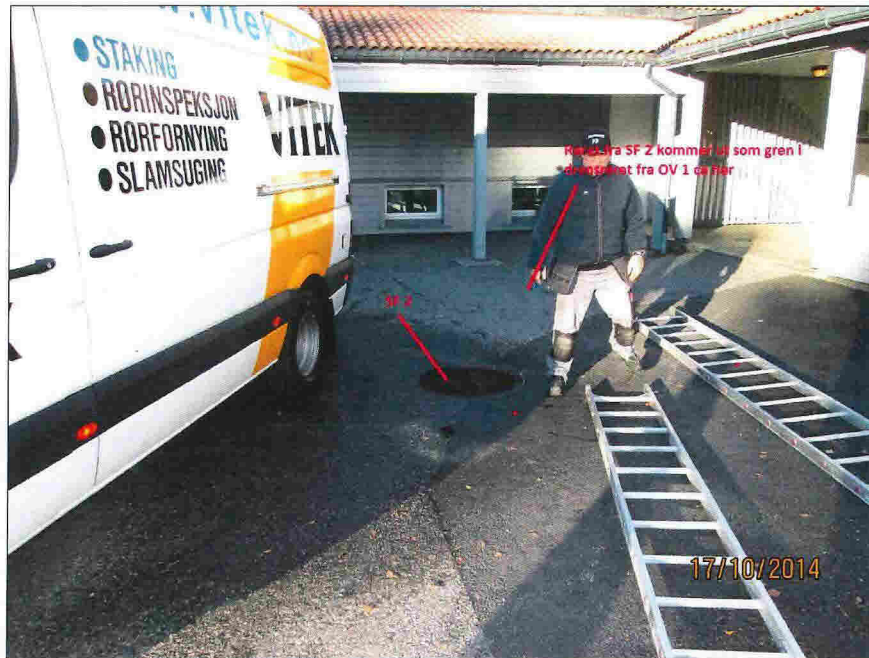
Foto: Oversikt SF 2.JPG
 0,6m, Vannivå 10%

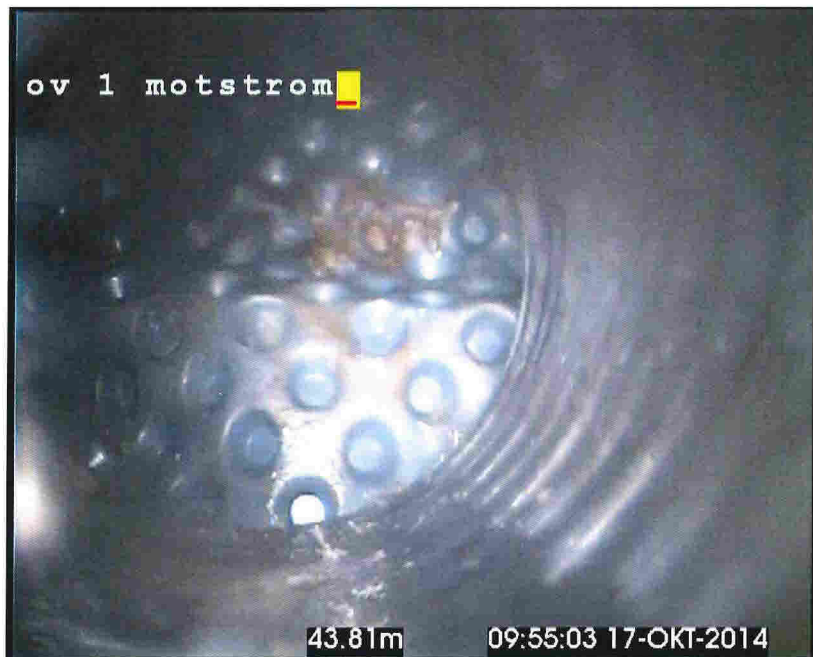
Foto: Motstrøm_OV 1_2_8_A.jpg
 44m, Inspeksjon fullført trolig i husvegg
