Prosjekt navn:
4944-Hordabø Skule-ØA-171014

**Rørinspeksjonen er utført ifølge, NORVAR - Prosjektrapport 145/2005
Vekting av observasjoner ifølge, NORVAR - Rapport 150/2007**

Rapport fra inspeksjon

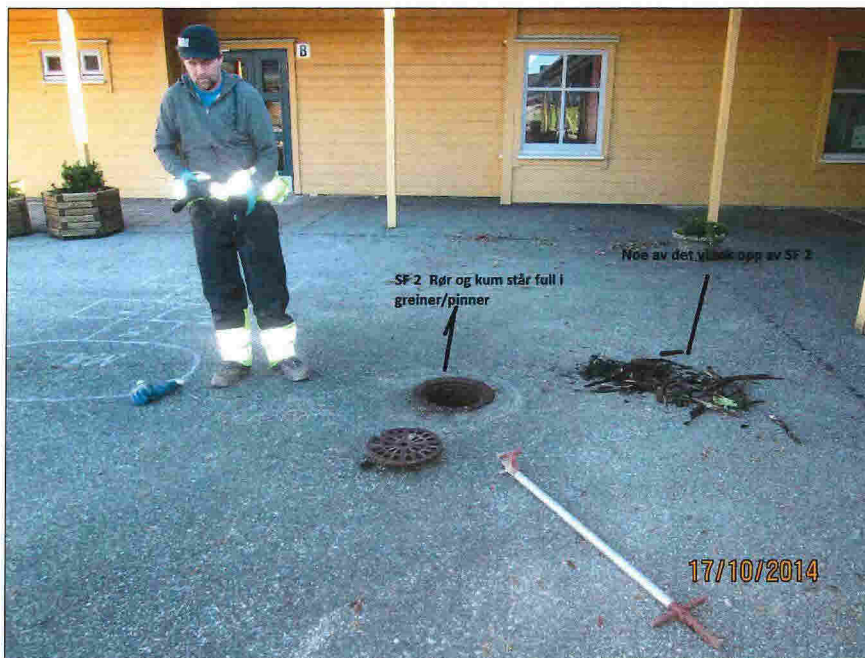
Foto: Oversikt SF 2.JPG
18,05m, Tilkopling Prefabrikkert grenrør. 03 Kl.

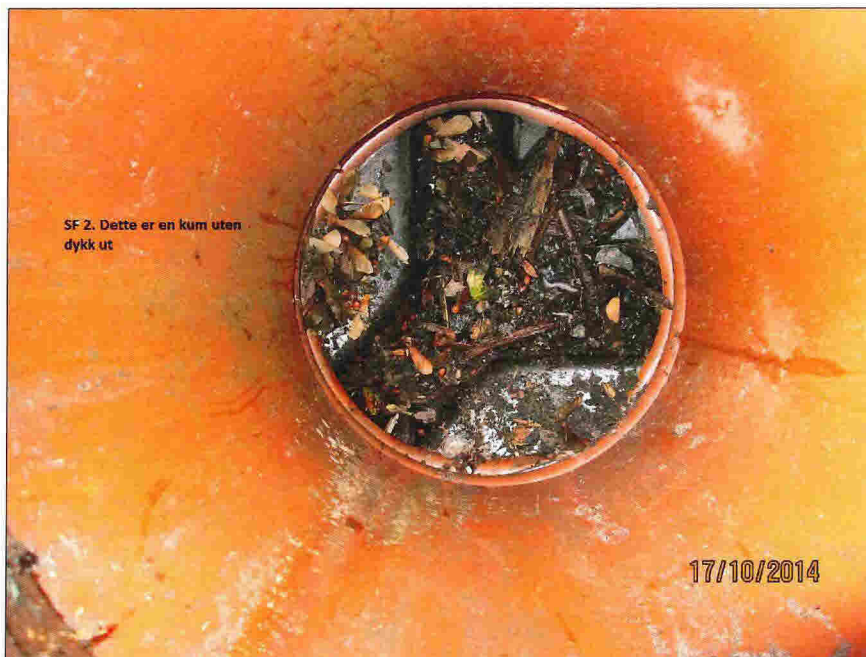
Foto: SF 2.JPG
18,05m, Tilkopling Prefabrikkert grenrør. 03 Kl.

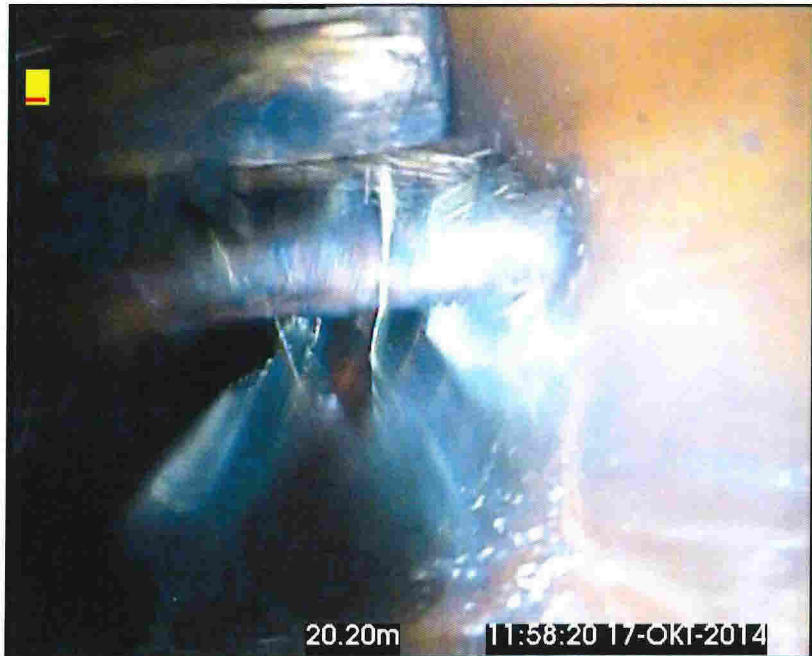
Foto: SF 2_OV 1_1_3_A.jpg
20,2m, Inspeksjon avbrutt Hindring, ved gren fra SF 1

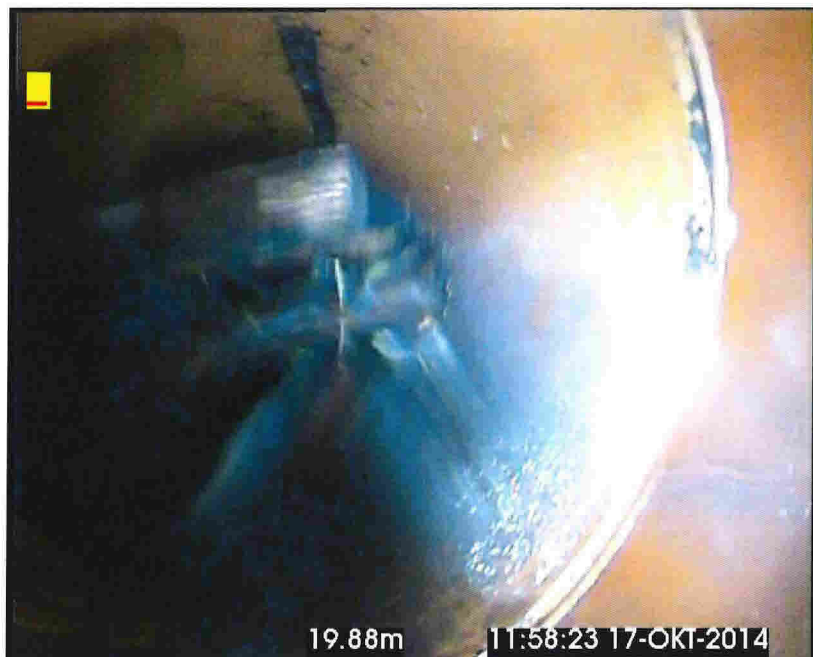
Foto: SF 2_OV 1_1_3_B.jpg
20,2m, Inspeksjon avbrutt Hindring, ved gren fra SF 1

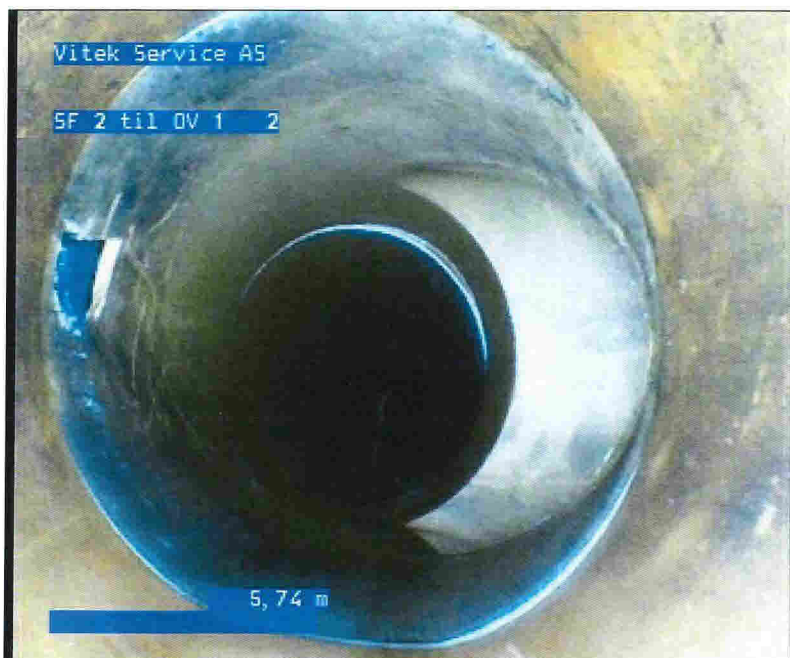
Anmerkning : **Rørstrekket har vannfylling, dårlig fall, deformasjoner og et lite hull. Spylt og slamsugd ut mye grus og pinner**

Foto: 3_SI_WorkNumber_S_Sectionname_SF 2OV 105122014131247_A.jpg
 5,74m, Sprukket rør, Rørbiter har løsnet eller mangler/teglstein mangler fra sin opprinnlige posisjon, 09 Kl., Kompleks

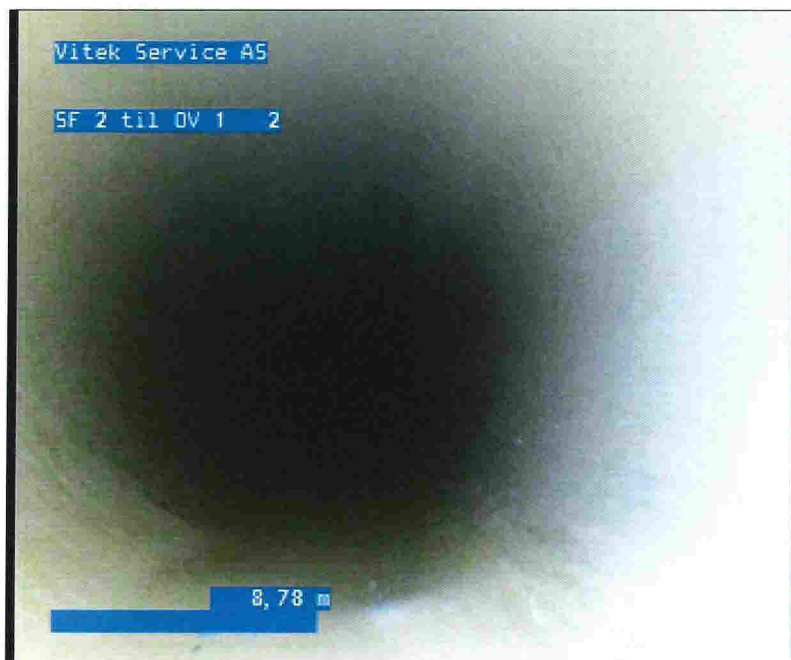
Foto: 3_SI_WorkNumber_S_Sectionname_SF 2OV 105122014131452_A.jpg
 8,67m, Deformasjonen er 5 % eller mindre av rørdimensjonen, 05 Kl., Punkt deformasjon

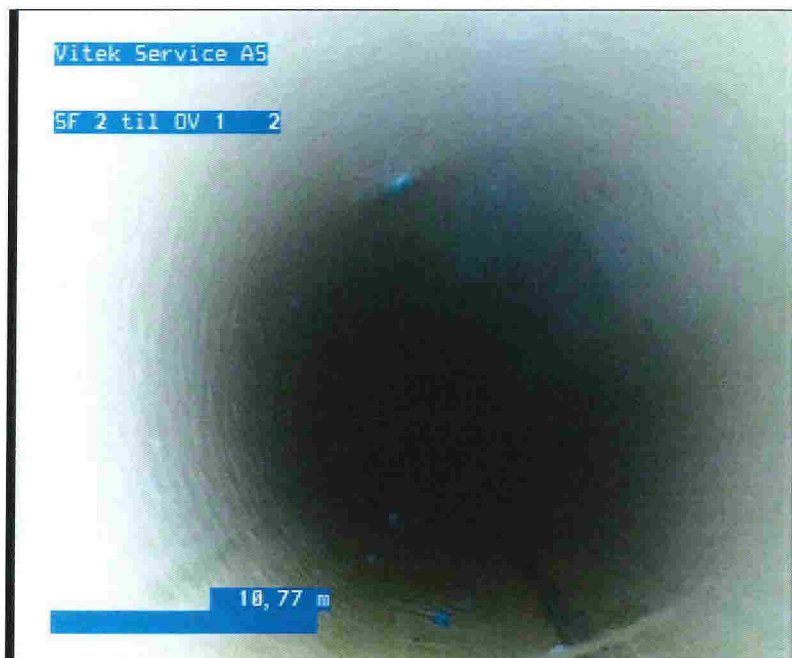
Foto: 3_SI_WorkNumber_S_Sectionname_SF 2OV 105122014131539_A.jpg
 10,77m, Deformasjonen er 5 % eller mindre av rørdimensjonen, 11 Kl., Punkt
 deformasjon

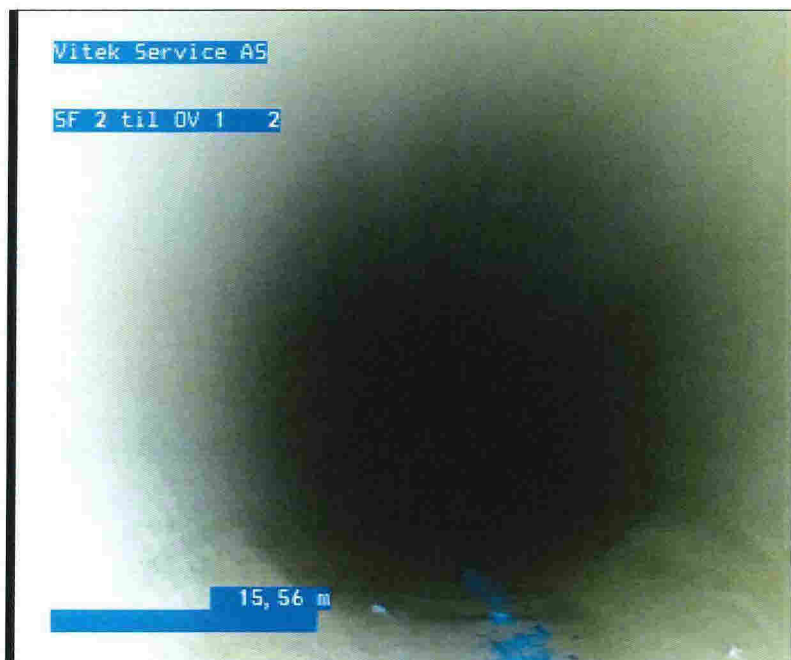
Foto: 3_SI_WorkNumber_S_Sectionname_SF 2OV 105122014131638_A.jpg
 15,56m, Deformasjonen er 5 % eller mindre av rørdimensjonen, fra 05 til 07 Kl., Punkt
 deformasjon

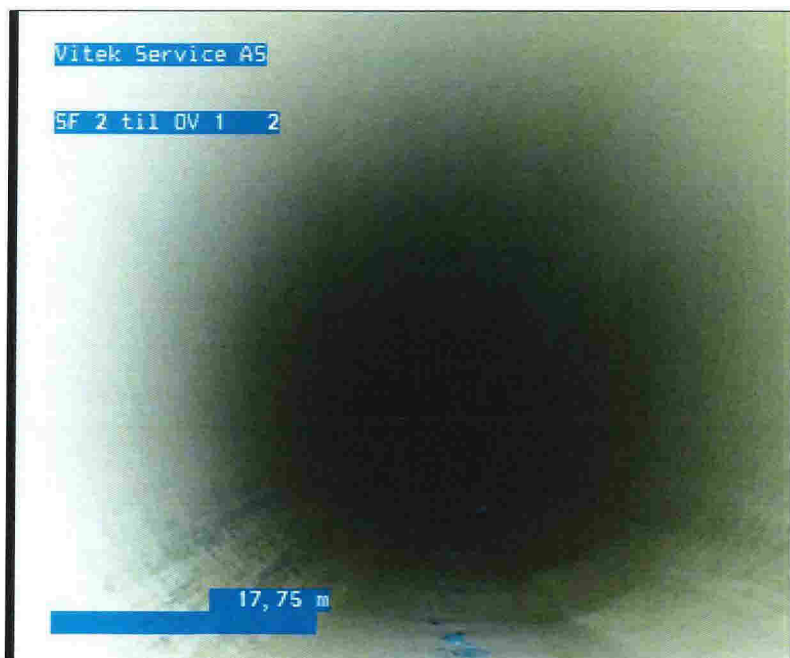
Foto: 3_SI_WorkNumber_S_Sectionname_SF 2OV 105122014131712_A.jpg
 17,75m, Deformasjonen er 5 % eller mindre av rørdimensjonen, fra 05 til 06 Kl., Punkt
 deformasjon

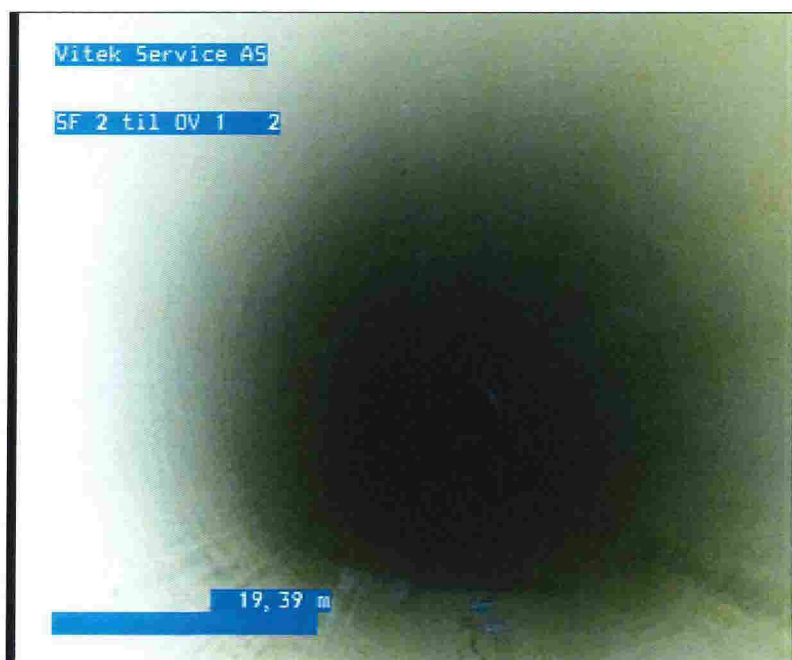
Foto: 3_SI_WorkNumber_S_Sectionname_SF 2OV 105122014131743_A.jpg
 19,39m, Deformasjonen er 5 % eller mindre av rørdimensjonen, fra 05 til 07 Kl., Punkt
 deformasjon

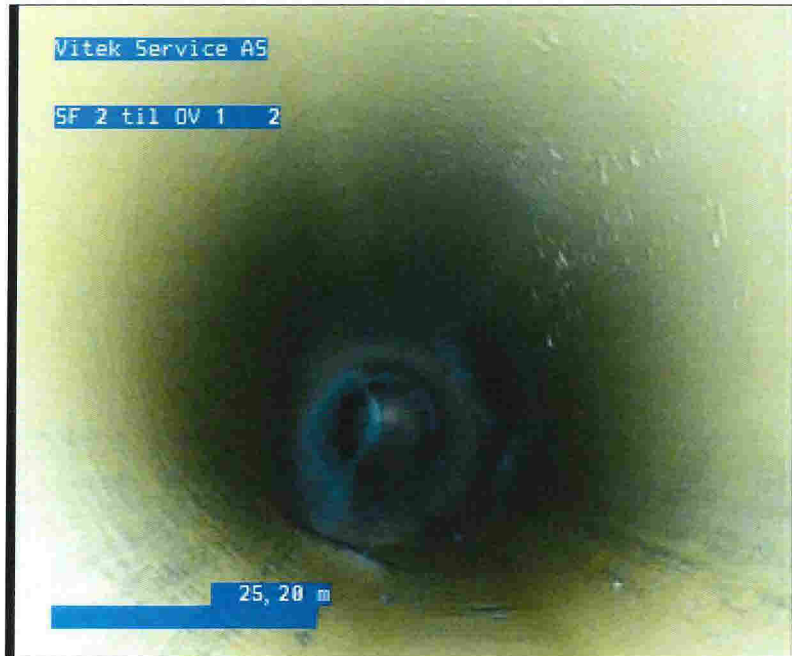
Foto: 3_SI_WorkNumber_S_Sectionname_SF 2OV 105122014131842_A.jpg
25,2m, Deformasjonen er mellom 5 - 15 % av rørdimensjonen, fra 06 til 08 Kl., Punkt deformasjon
