Grindløe på Mjøs, Radøy

Tilstandsvurdering av murverket

Haakon Aase Tørrmuring 27.11.12

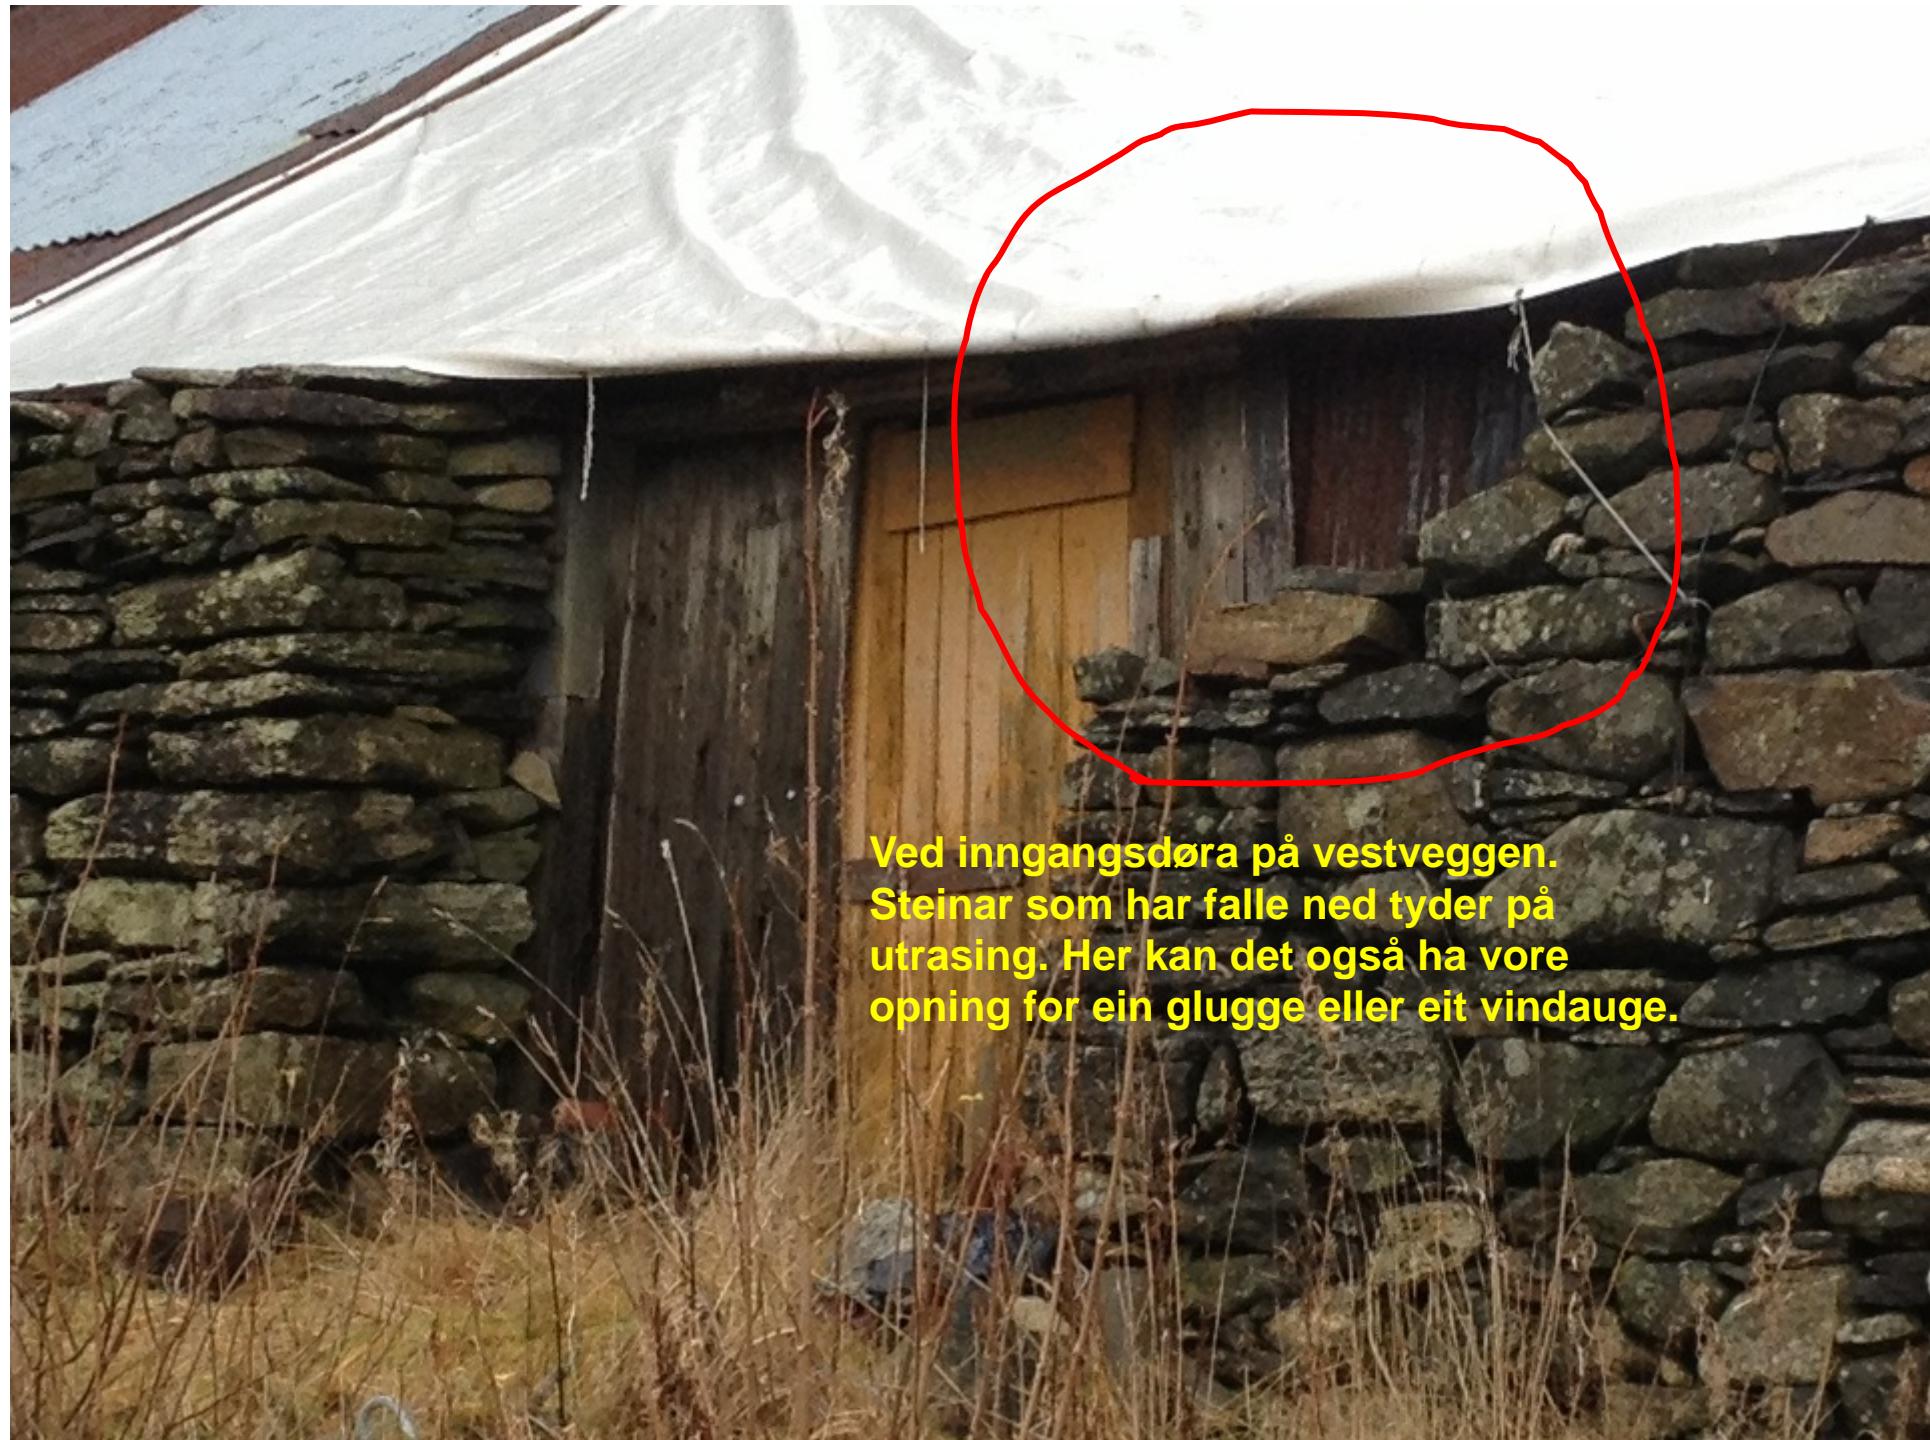
Ved inngangsdøra på vestveggen.
Steinar som har falle ned tyder på
utrasing. Her kan det også ha vore
opning for ein glugge eller eit vindauge.

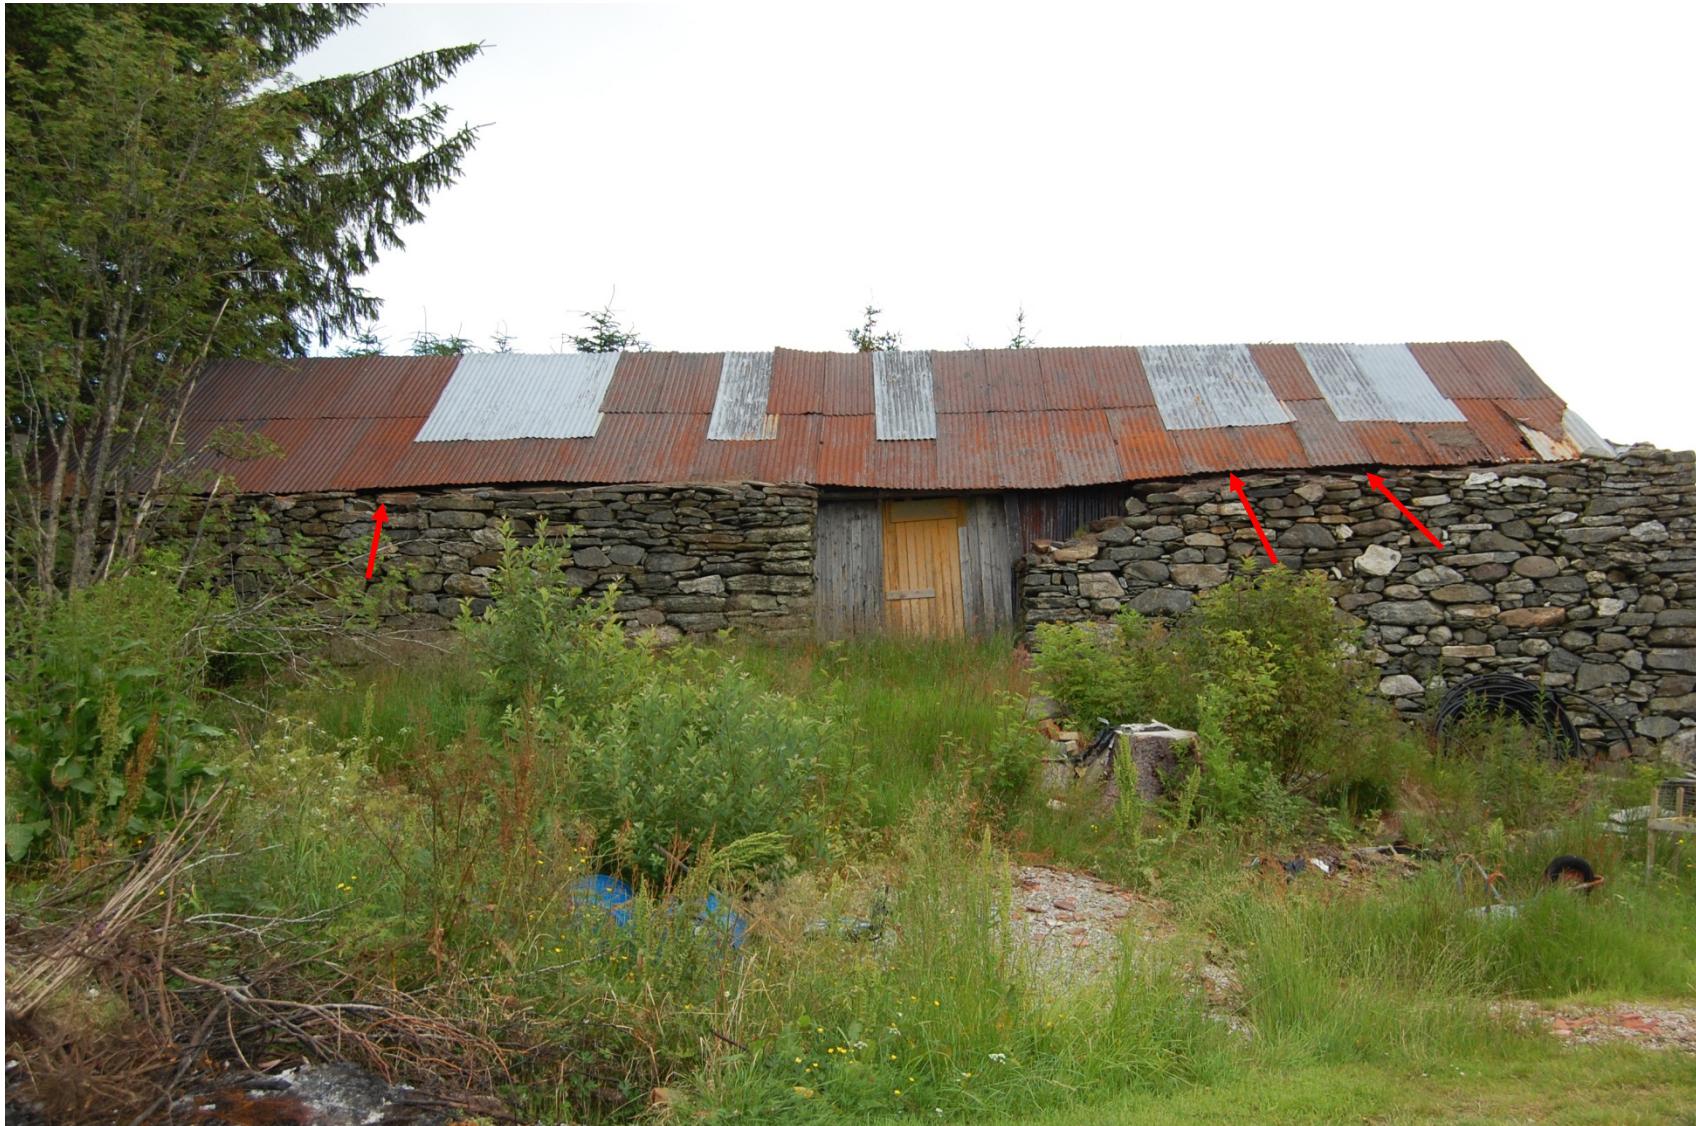
Ein del steinar i murkrona er komne i ulage og må leggjast på plass att, sjå pilene! Det er trong for at ein går over heile murkrona og justerer toppsteinane.

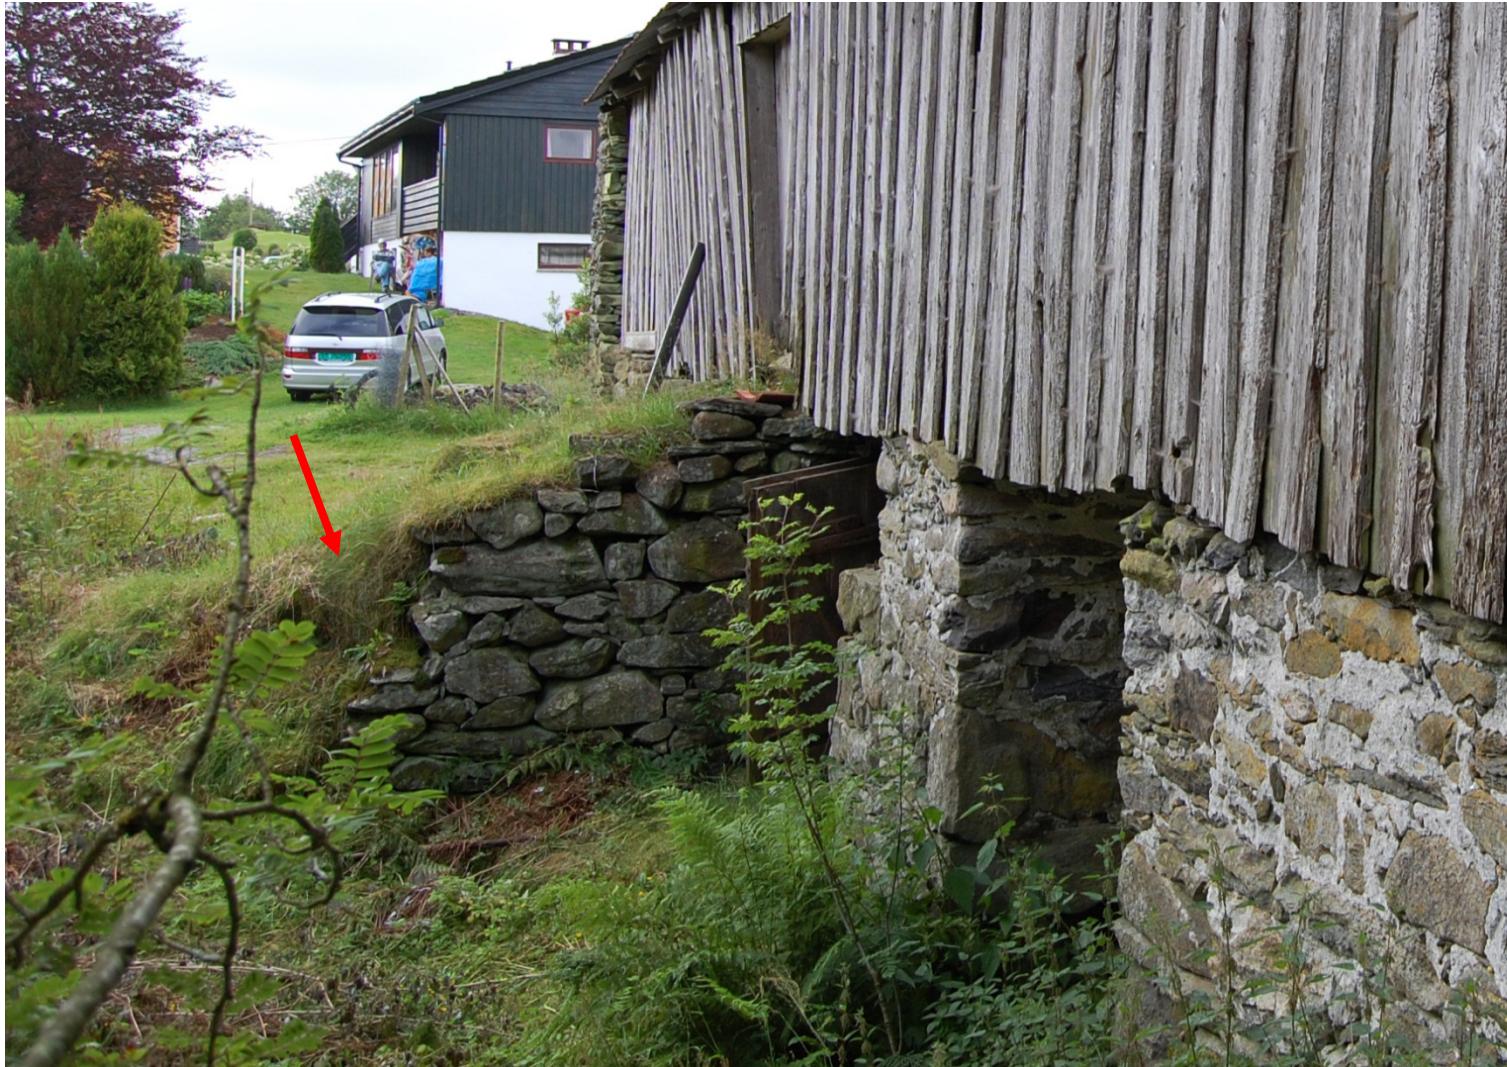
Ved inngangen til flor i sør er det noko ugreie i murverket der den raude pila viser (merkt med 2 på skissa).

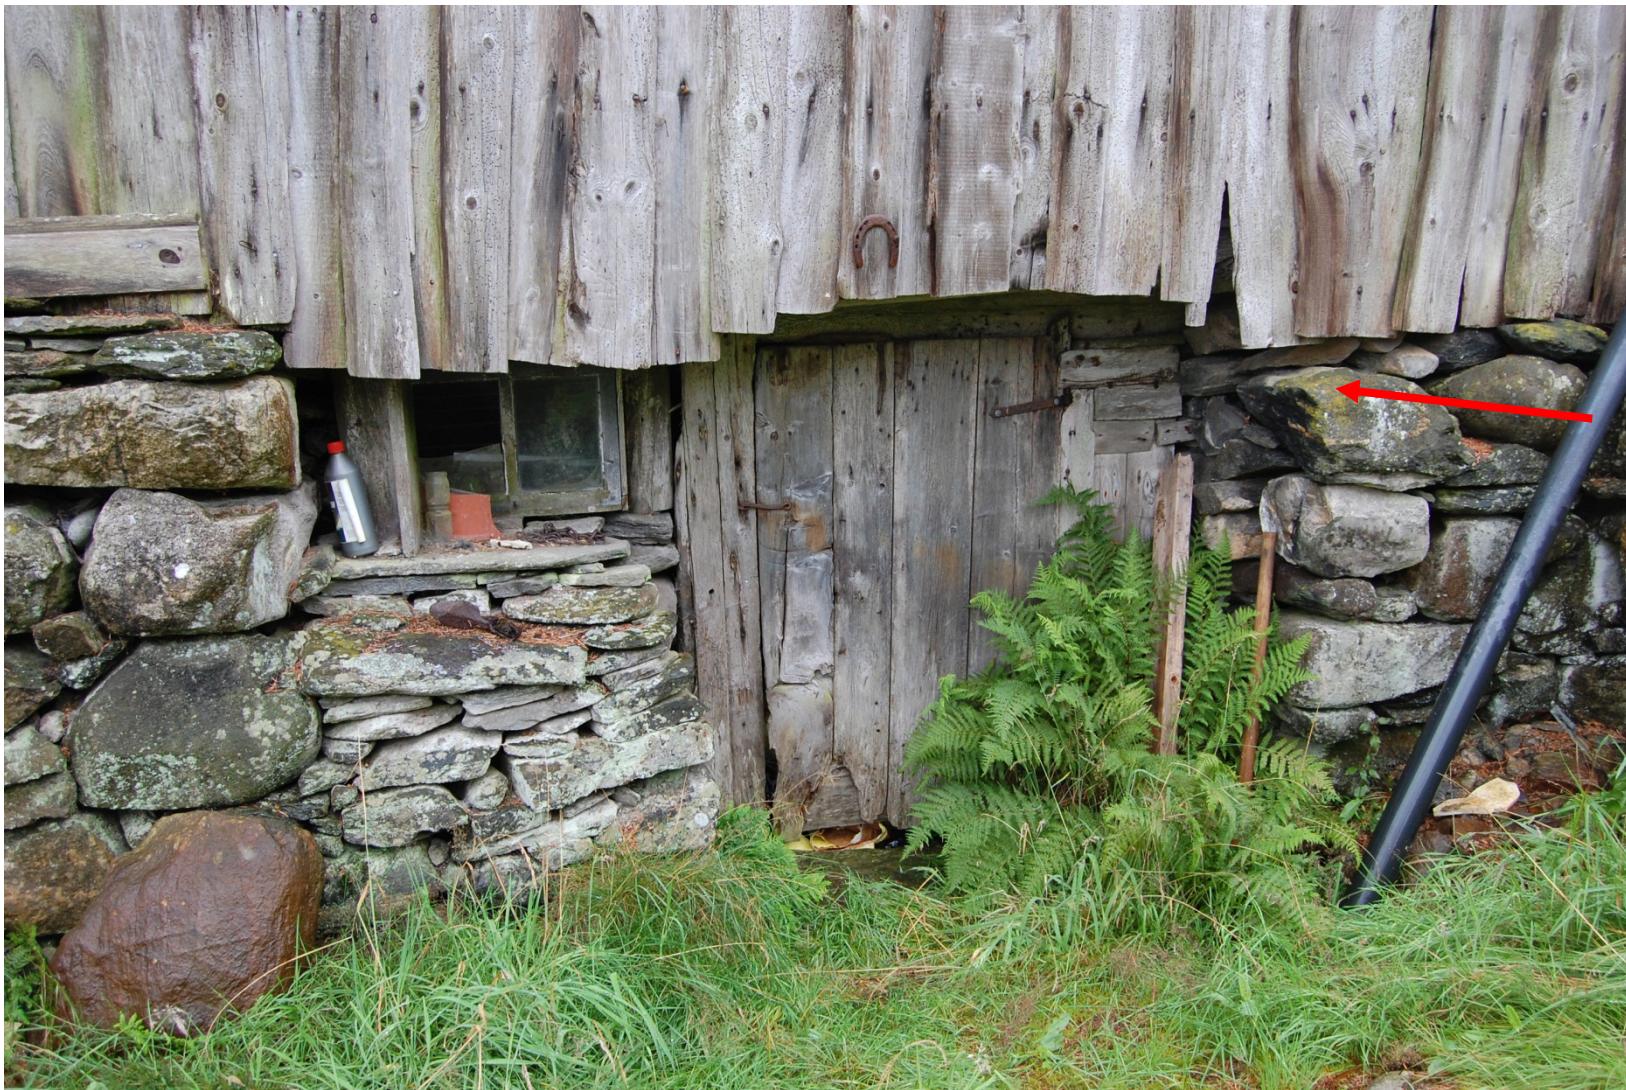
Austveggen. Ved døra ved vernemuren heilt i sør. Utrasing i innervangen har også skipla steinar i yttervangen. Her må eit parti av grunnmuren takast heilt ned, fundamentetast på nytt og reisast opp att. Under arbeidet må bygningen stemplast av med dekkestøtte eller liknande. Dersom det er trong for heving/avretting av trekonstruksjonen kan det gjerast i same omgang.

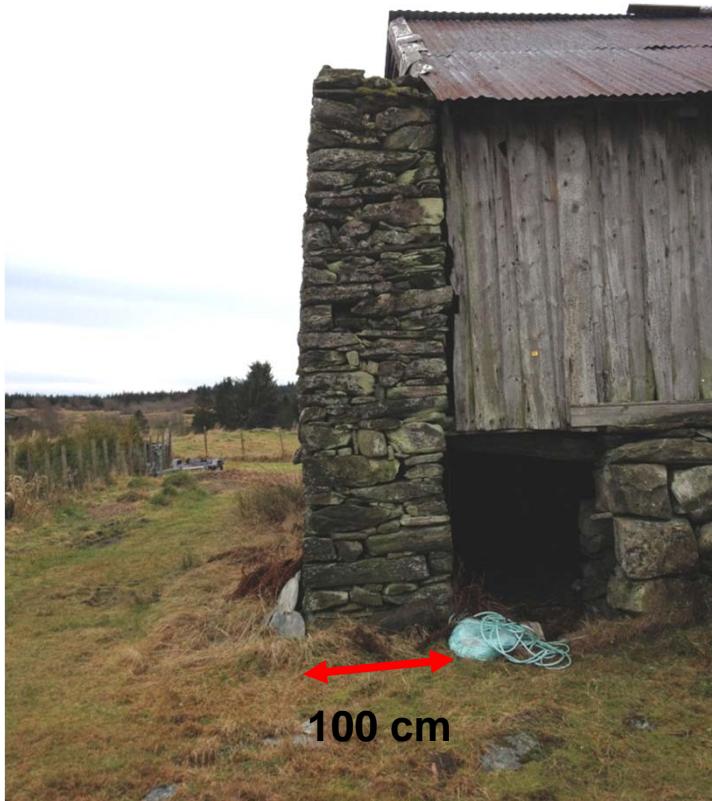
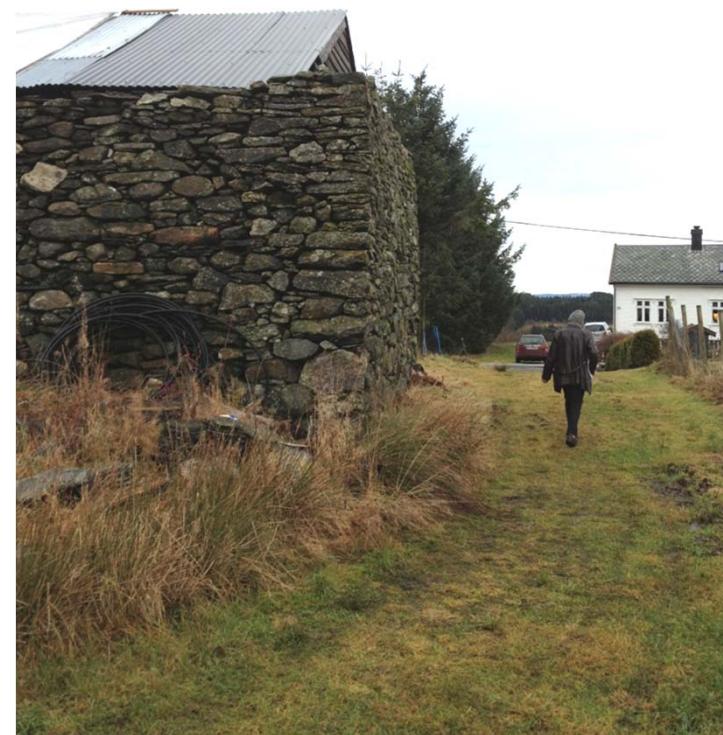
Vernemuren mot sør.

I den austre delen av vernemuren, opp til godt og vel mannhøgd, er det eit felt med moderat utbuling. I til standsvurderinga har eg konkludert med at det ikkje vil vera trong for demontering og oppattmuring her. Tilstanden til dei nedre skifta i muren tyder ikkje på svikt i fundamentet, og ein har heller ikkje registrert endringar dei seinare åra. Det er noko uro i murverket også i innervangen i dette området. Tiltaket her vil vera å varsamt prøva å nokre viktige steinar tilbake på plass, t.d. ved hjelp av ei hydraulisk pumpe sett imot eit anlegg, og dertil skording og pinning.

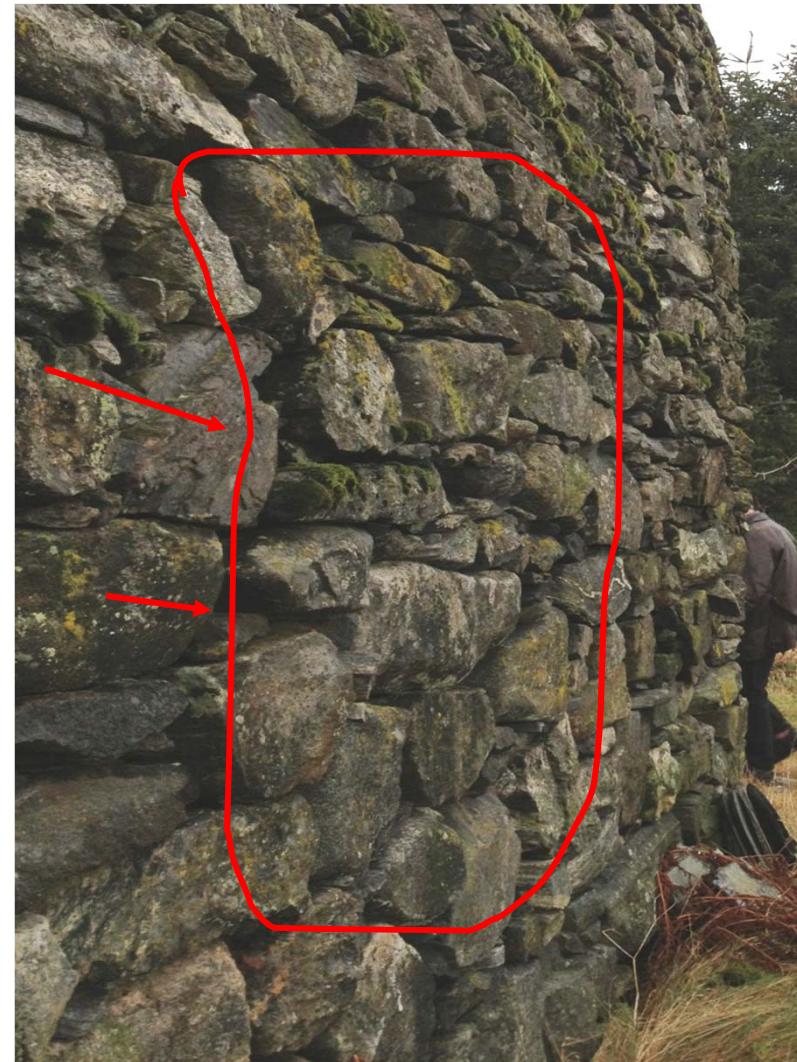
Utbulinga nemnt på førre lysbilde, er om lag innanfor avmerkt felt.
