Grindløe på Mjøs, Radøy

Tilstandsvurdering av murverket

Haakon Aase Tørrmuring 27.11.12

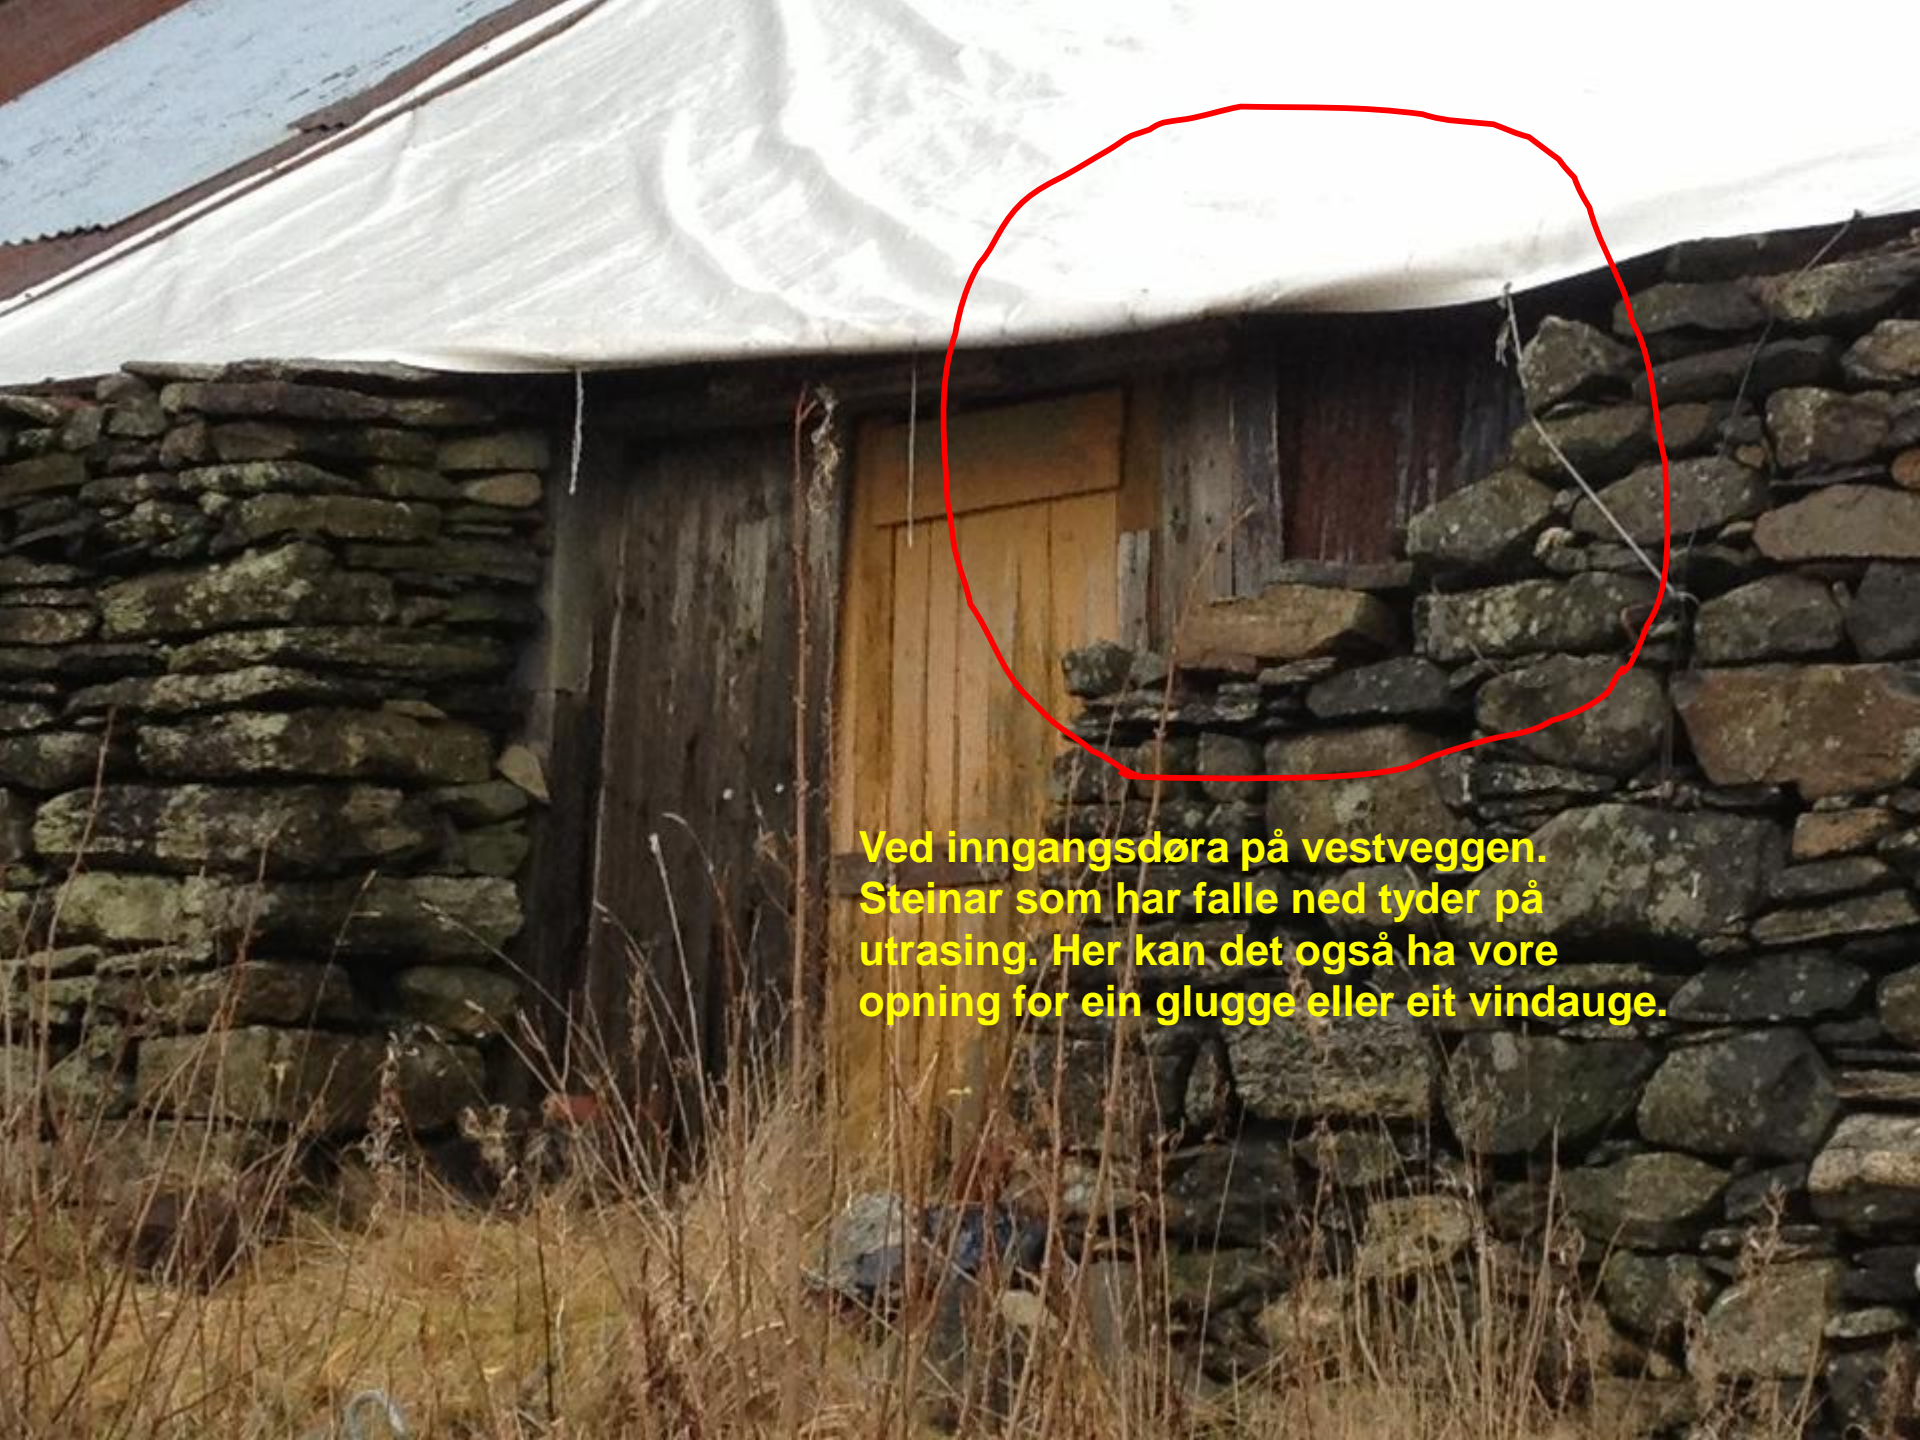
Ved inngangsdøra på vestveggen.
Steinar som har falle ned tyder på
utrasing. Her kan det også ha vore
opning for ein glugge eller eit vindauge.

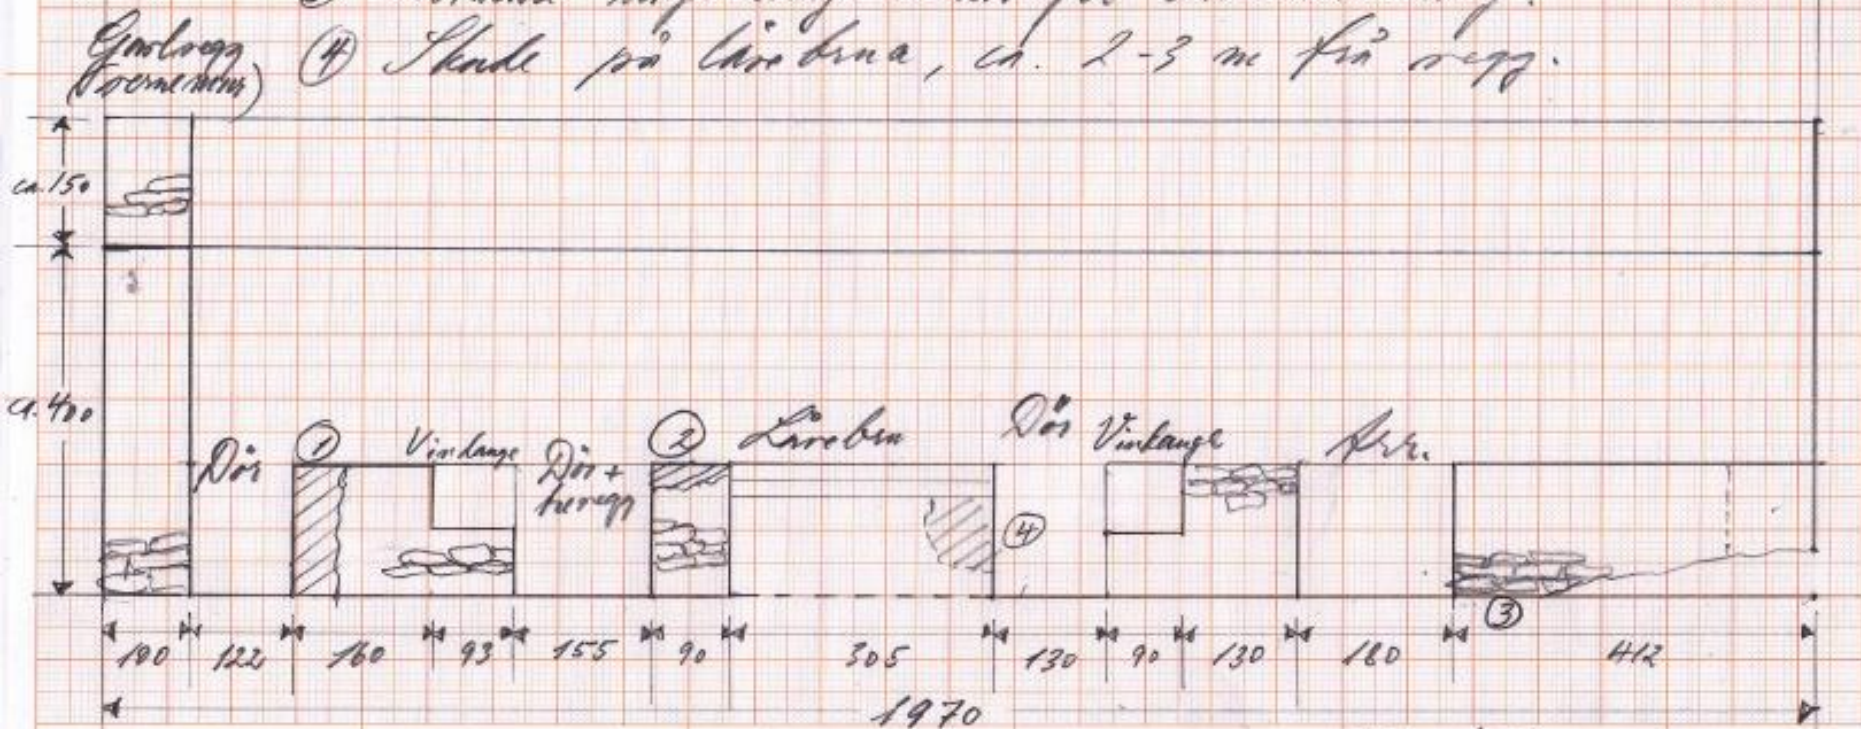
Smuggregg nord aust

På skissa er markert av 4 punkt der littak må/bør skjedd inn

- ① Relativt skarpe utrasing av innovergangen.
- ② Skade i murkroene.
- ③ Mindre utglidning. Behov for "mures muring".
- ④ Skade på lårbrua, ca. 2-3 m fra regg.

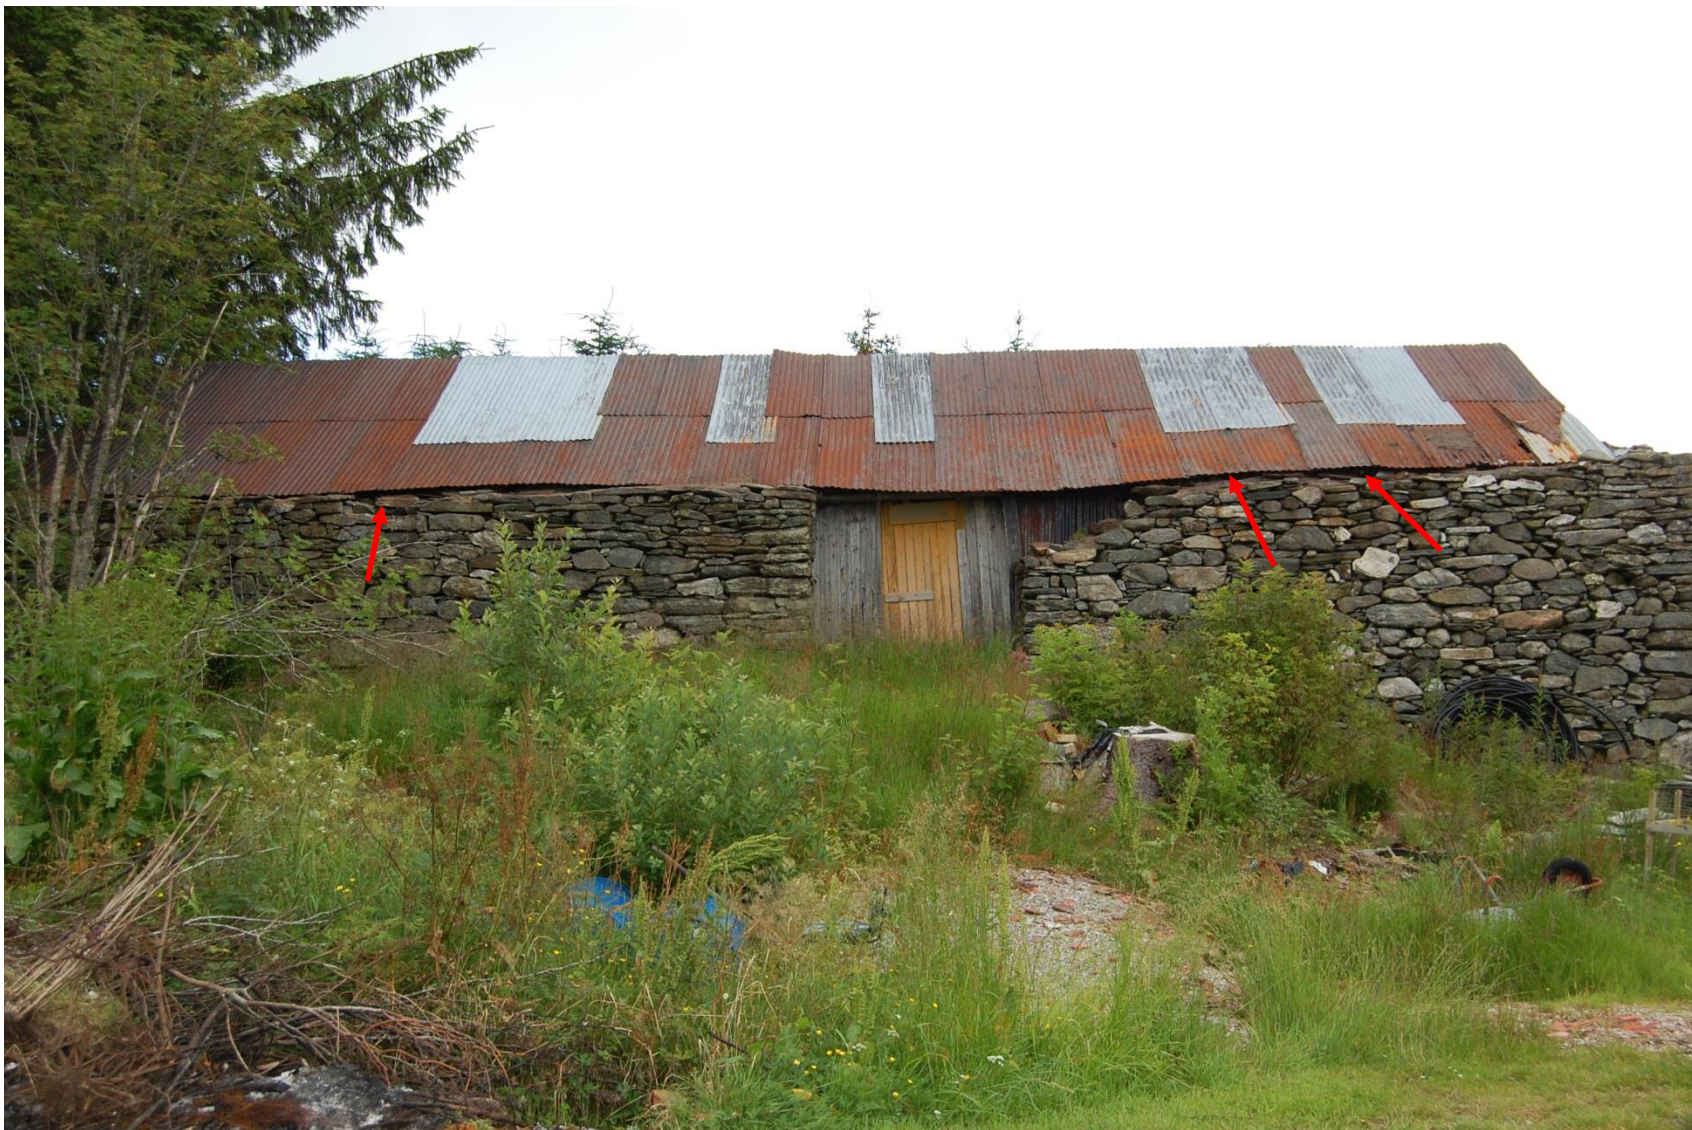
Ein del steinar i murkrona er komne i ulage og må leggjast på plass att, sjå pilene! Det er trong for at ein går over heile murkrona og justerer toppsteinane.

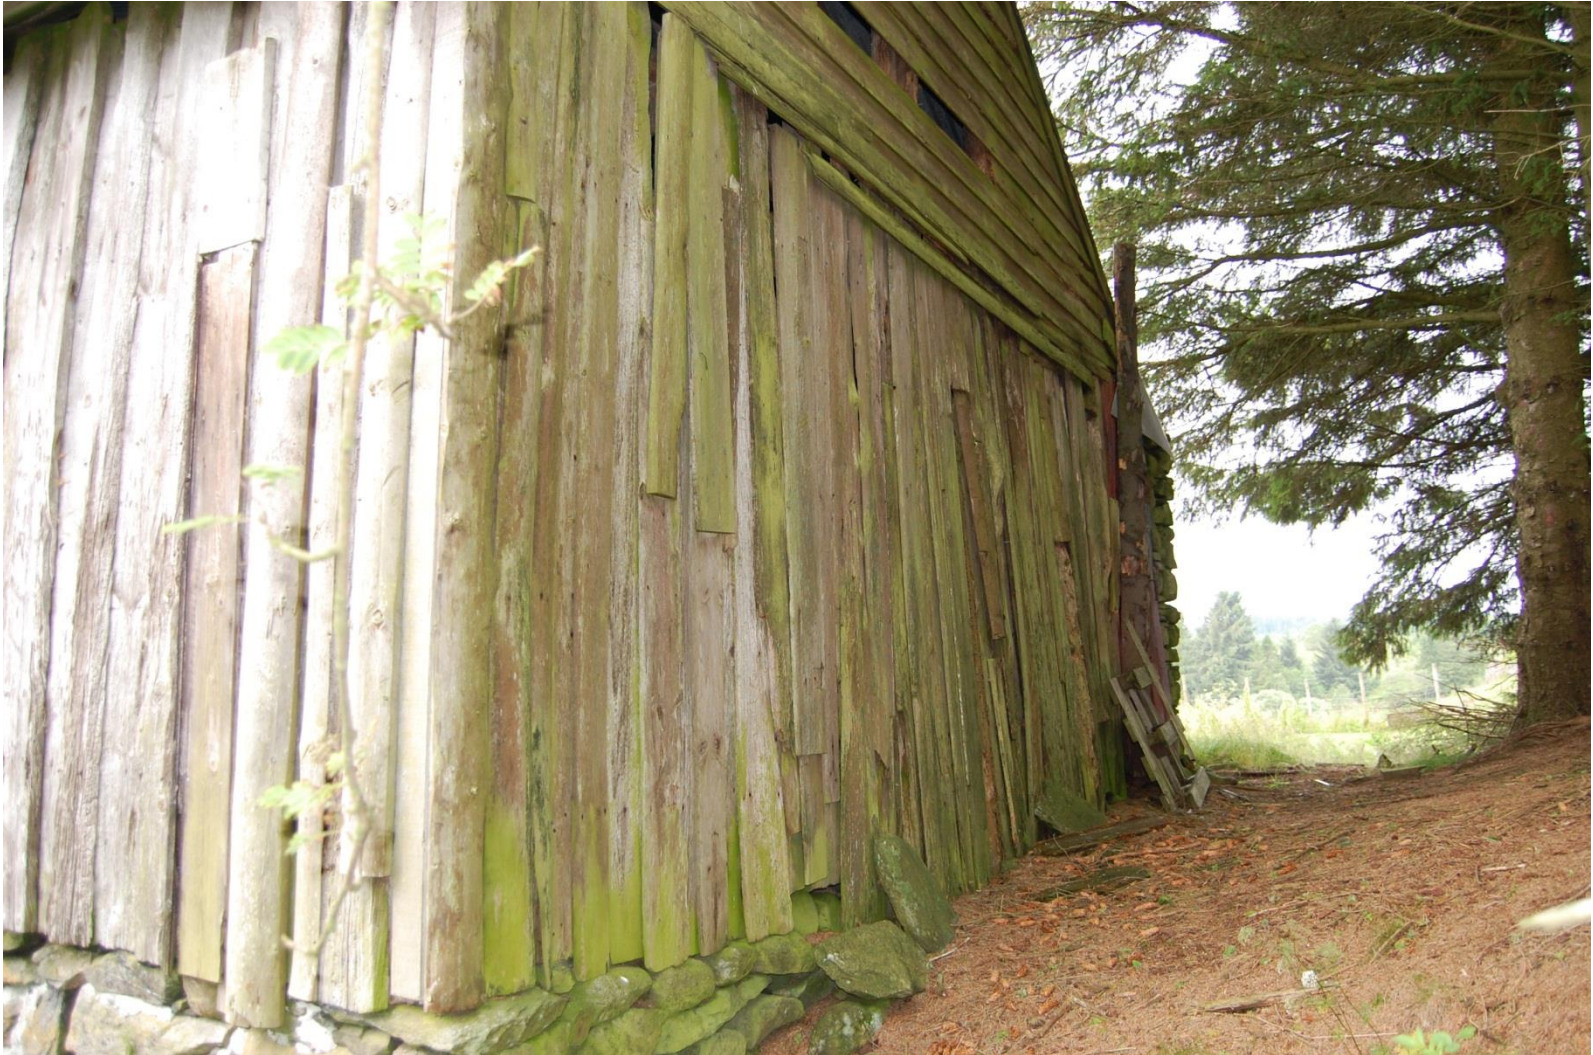
Nordveggen er utført med ståande kledning og liggjande kledning i røstet. Som fundament er lagt ein låg grunnmur som må ettersjåast, evt. påbyggjast noko for å hindra kontakt mellom trevyrke og jord.

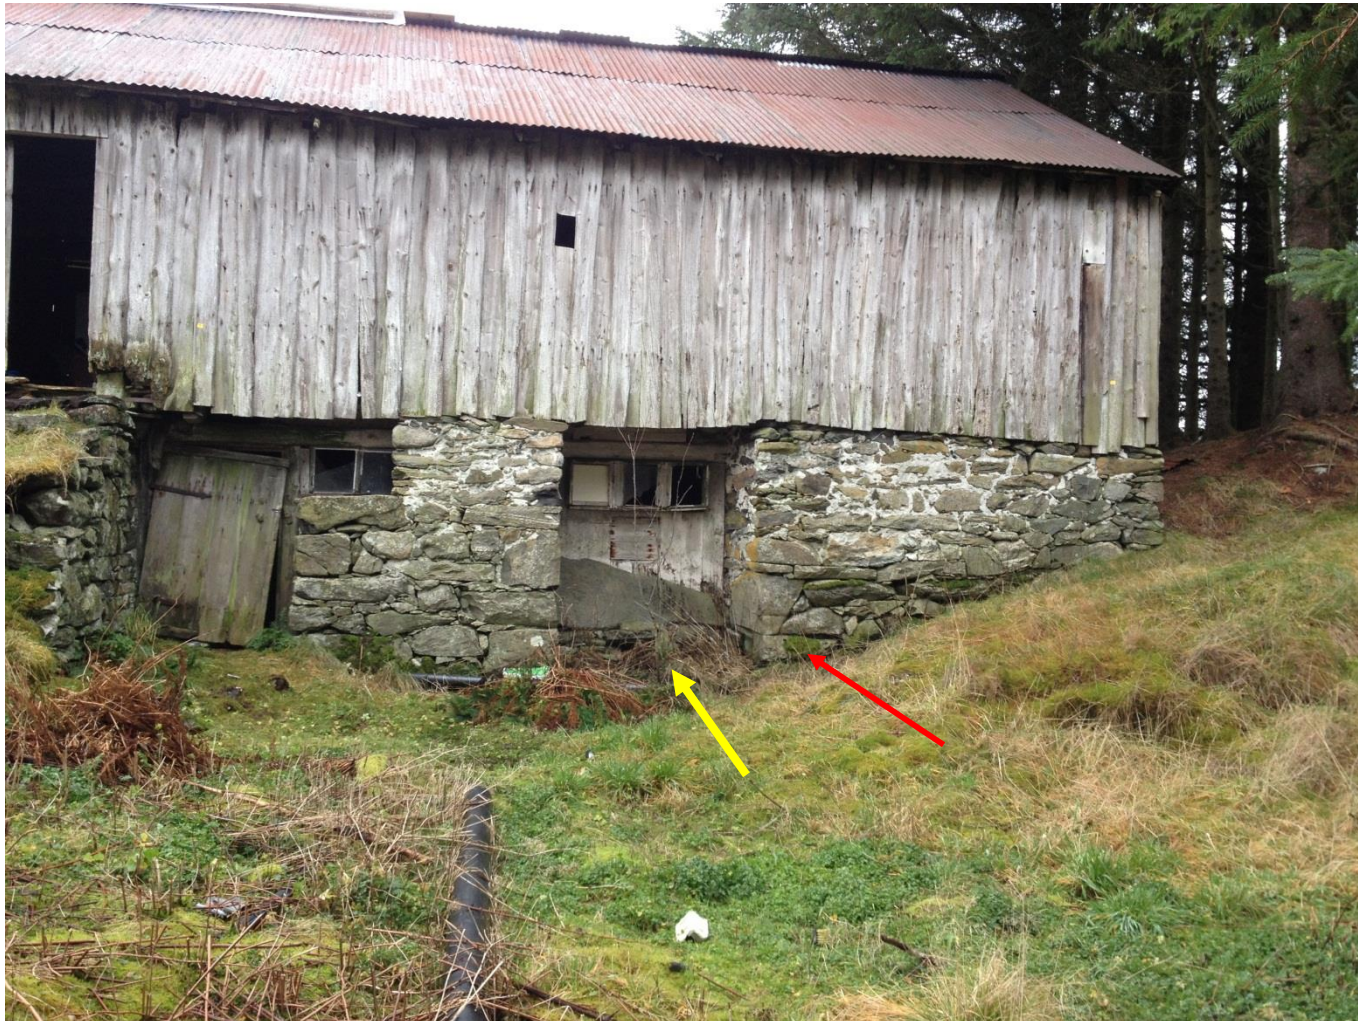
Den raude pila peiker på ei mindre, udramatisk utgliding i grunnskiftet. Tiltaket her vil vera å grava seg inn ved grunnsteinane i muren og "undermura" det nedste skiftet (merkt med 3 på skissa). Jamt over er murverket her ved kufloren bra, veggene er fuga med kalkmørtel for å gje eit betre inneklima. Den gule pila viser til eit "arrangement" som kan vera eit gjødseluttak og/eller ei drenering ved at ei opning i veggene fører ut i noko som ser ut som ei steinsett grøft. Det er sett opp ei skiferhelle til tetting av opninga.

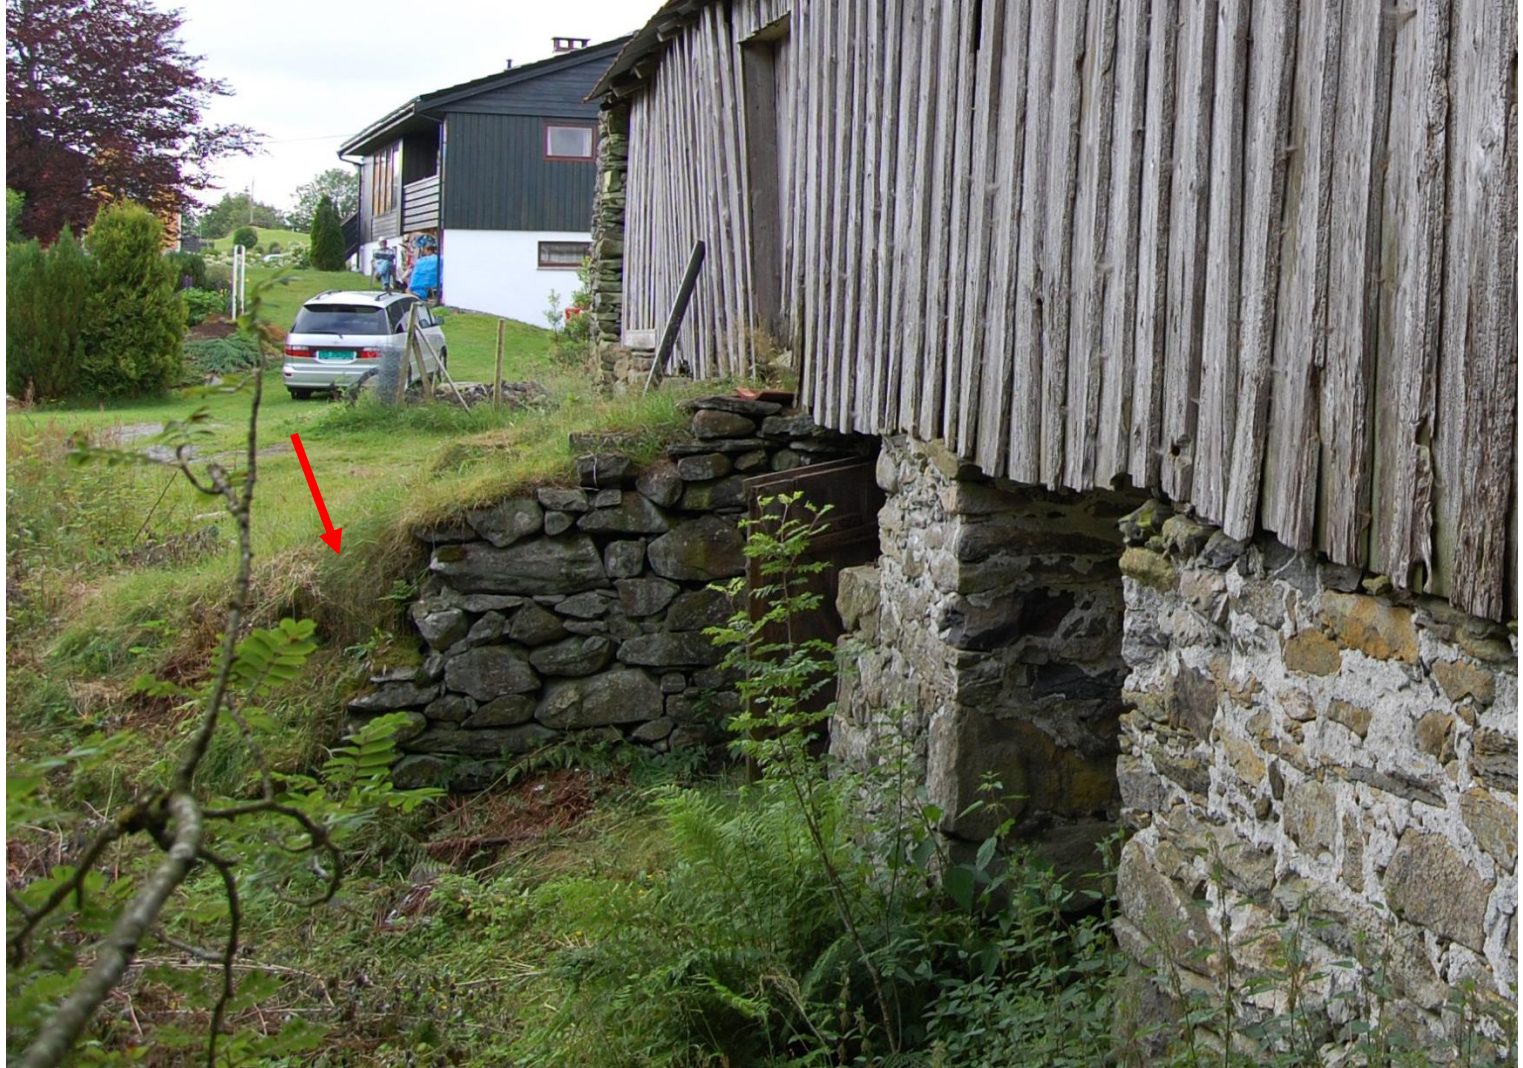
Pila peiker på skade i murvangen på Låvebrua (merkt med 4 på skissa)

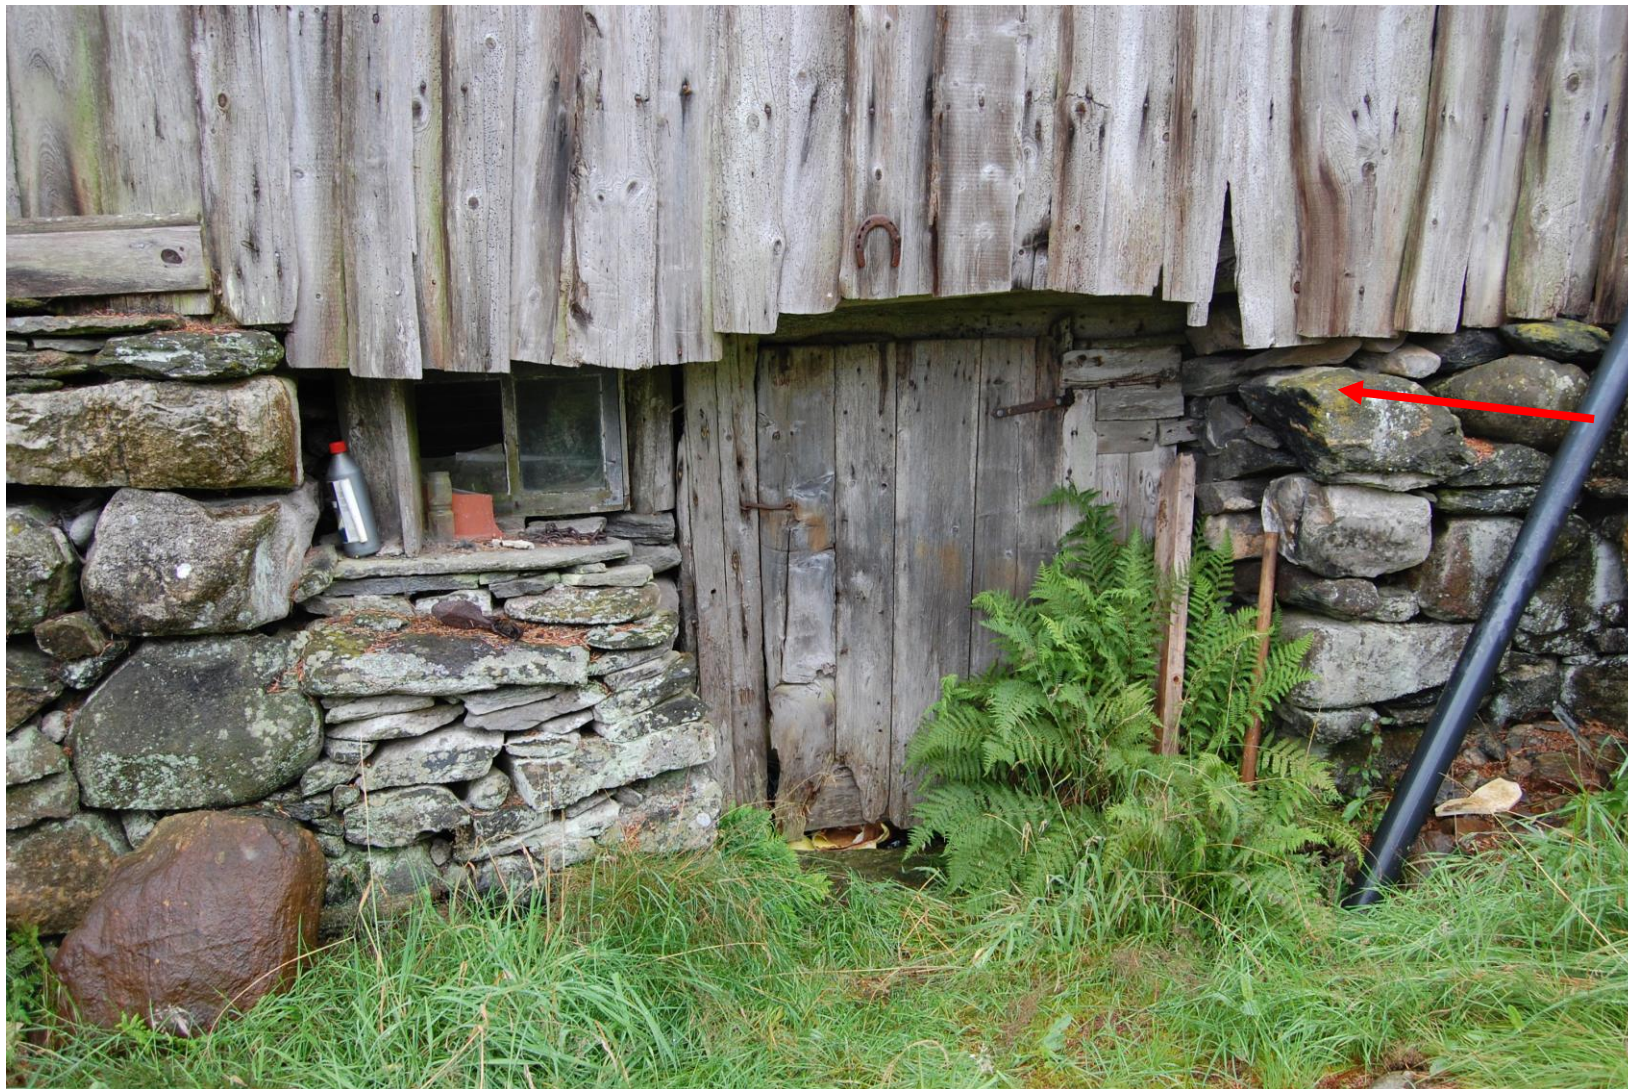
Ved inngangen til flor i sør er det noko ugreie i murverket der den raude pila viser (merkt med 2 på skissa).

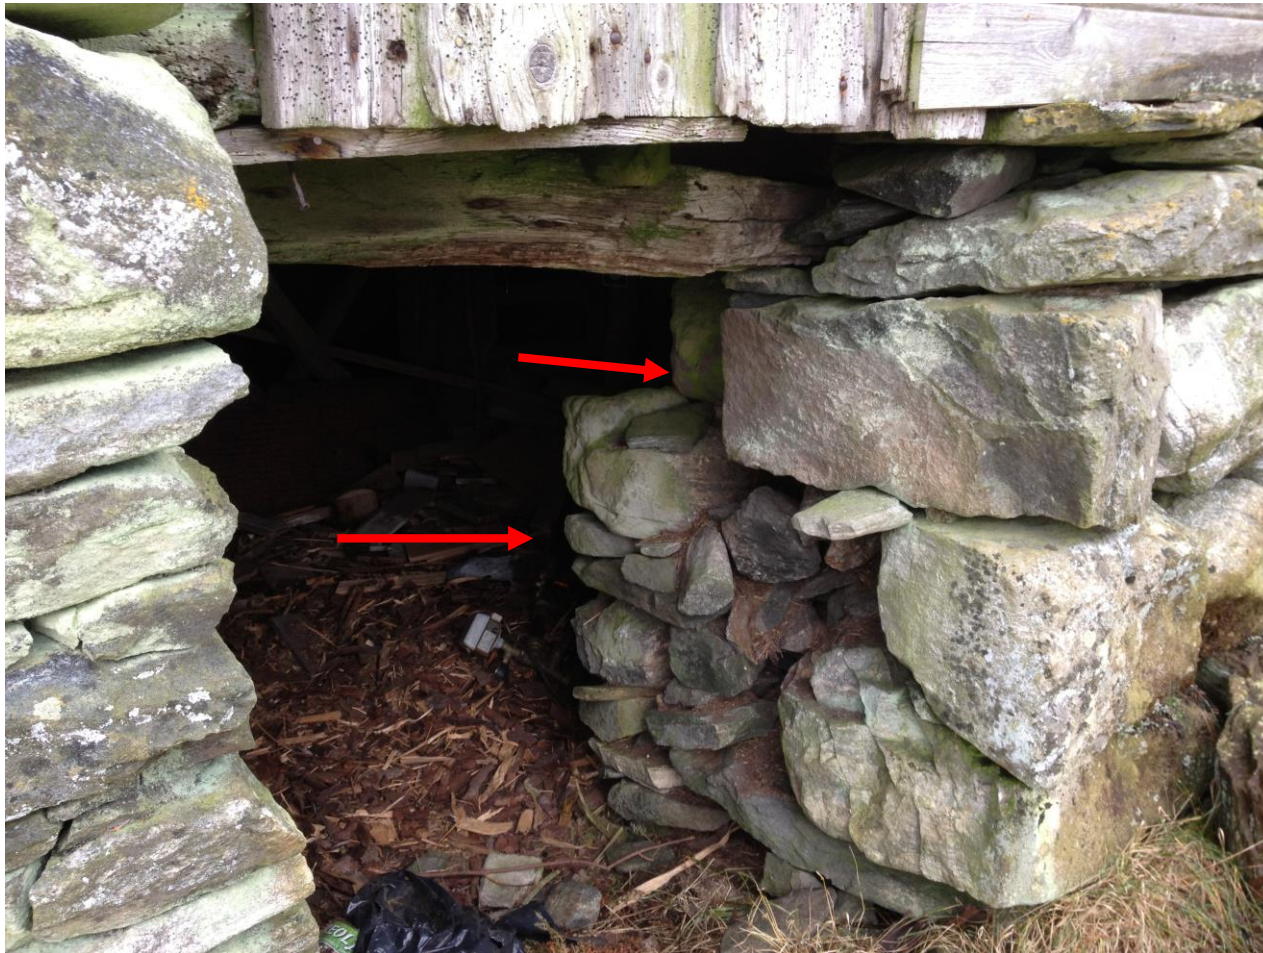
Austveggen. Ved døra ved vernemuren heilt i sør. Utrasing i innervangen har også skipla steinar i yttervengen. Her må eit parti av grunnmuren takast heilt ned, fundamenterast på nytt og reisast opp att. Under arbeidet må bygningen stemplast av med dekkestøtte eller liknande. Dersom det er trong for heving/avretting av trekonstruksjonen kan det gjerast i same omgang.

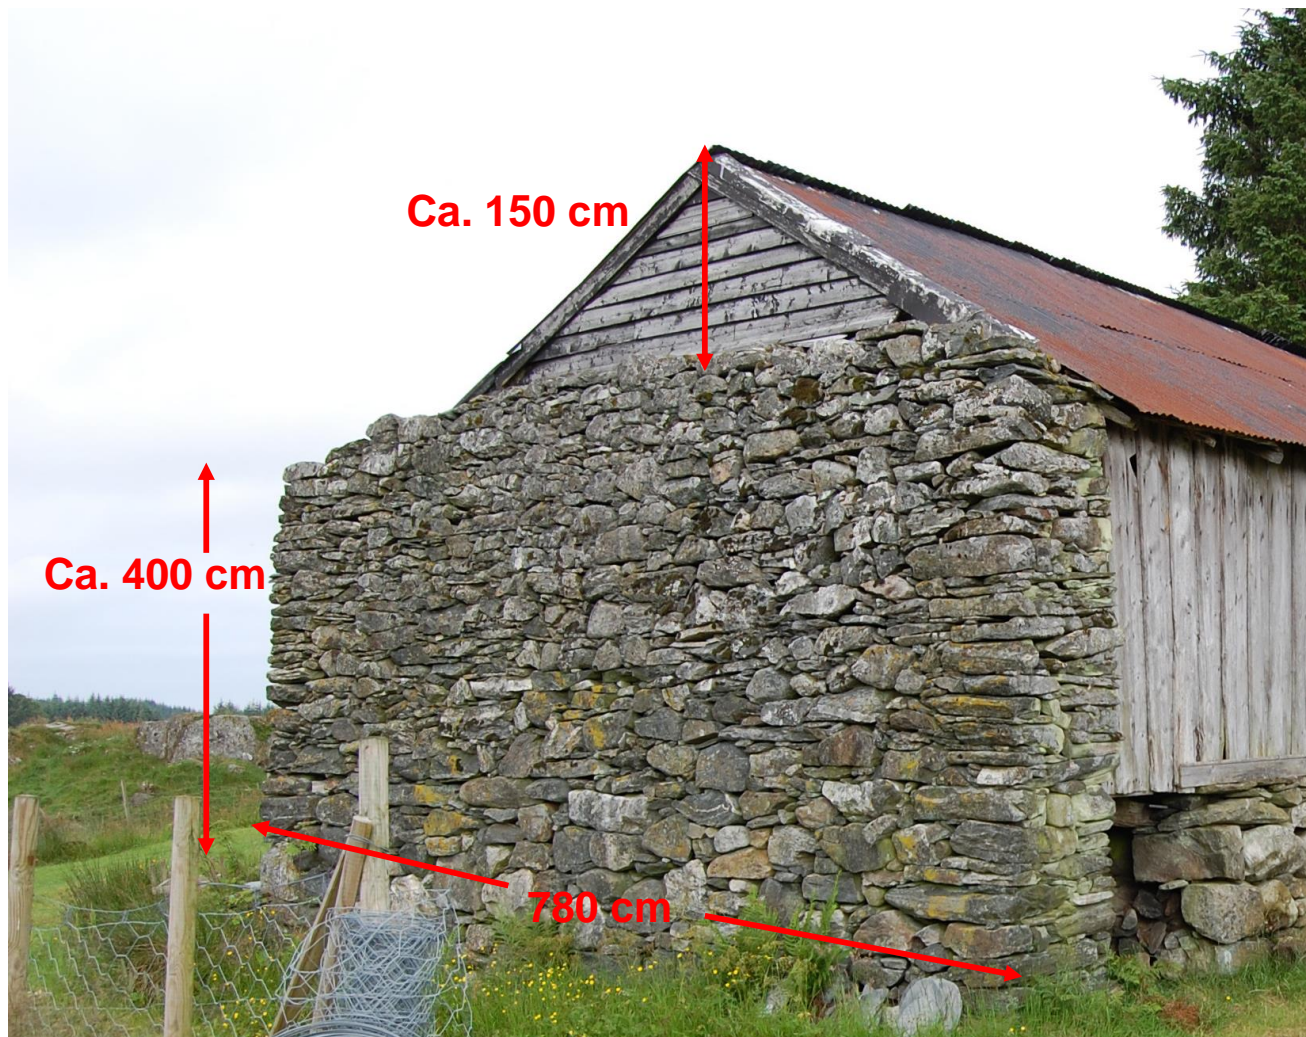
Gavlveggen mot sør. Slik løa står i dag, er steinen fjerna frå røstet, dvs. trekanten mellom rafta og mønet. Eldre foto dokumenterer at vernemuren har gått heilt til topps. Vernemuren framstår i hovudsak som eit ryddig murverk med god bindingar i kinningane og godt uthall for vatnet sin del.

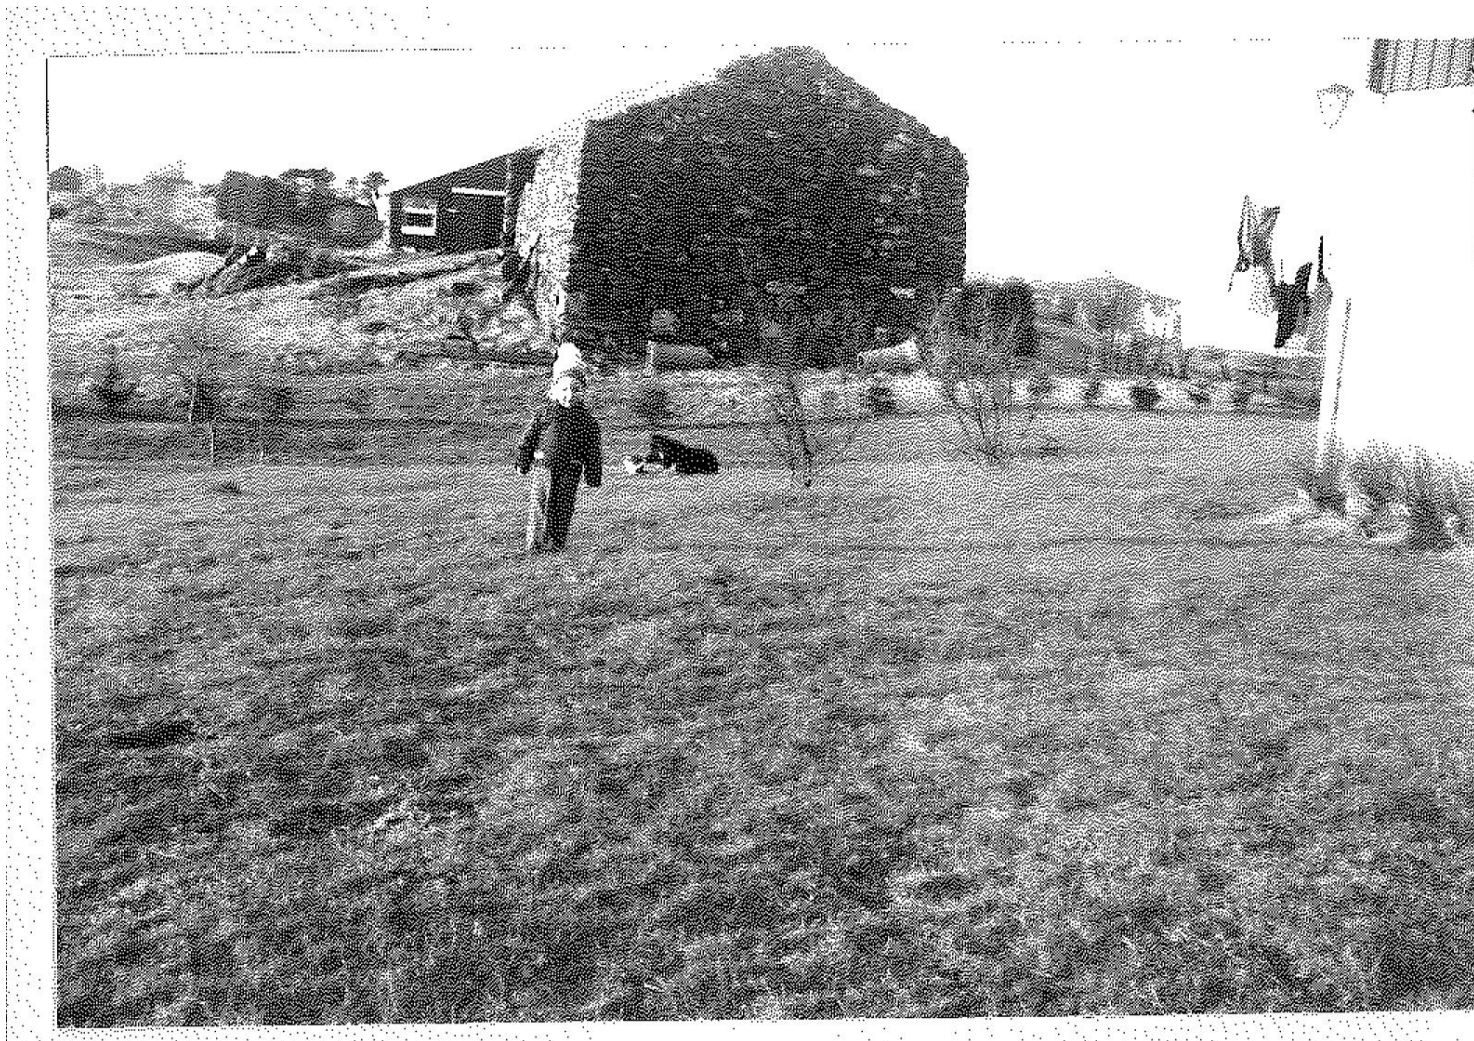
Fotoet er frå ca. 1974. Det dokumenterer at vernemuren mot sør har gått heilt til mønet.

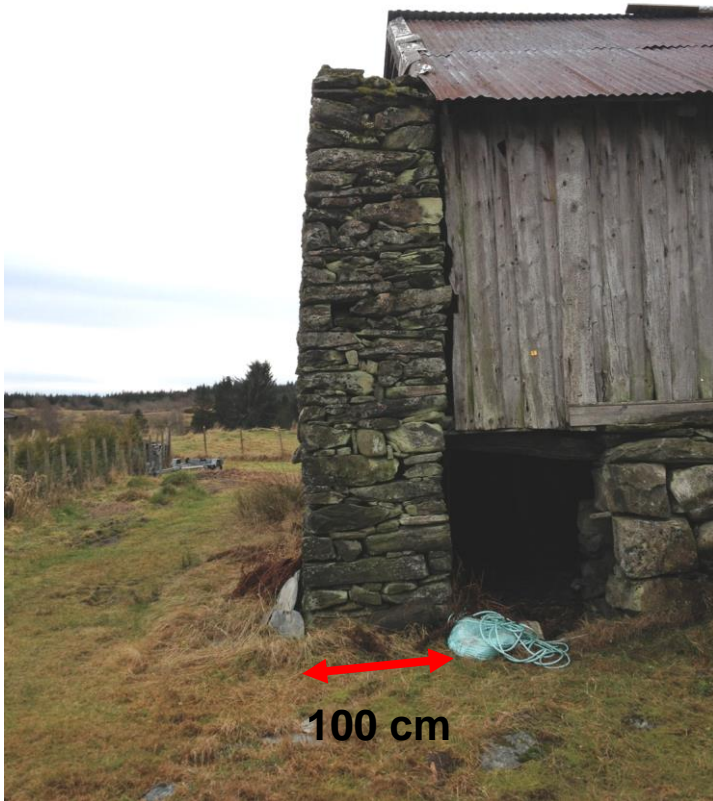
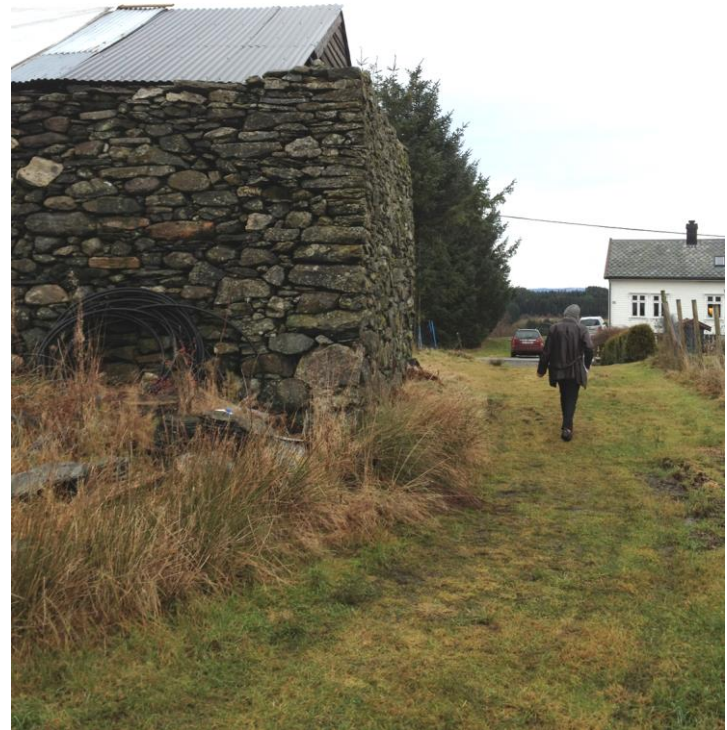
Vernemuren i dør sett frå to sider. Murverket her er verkar i hovudsak patent. Kinningen mot aust er utført med gode tverrband og steinen er lagd med godt uthall. Mot vest er sørveggen "fletta" godt i hop med vestveggen.

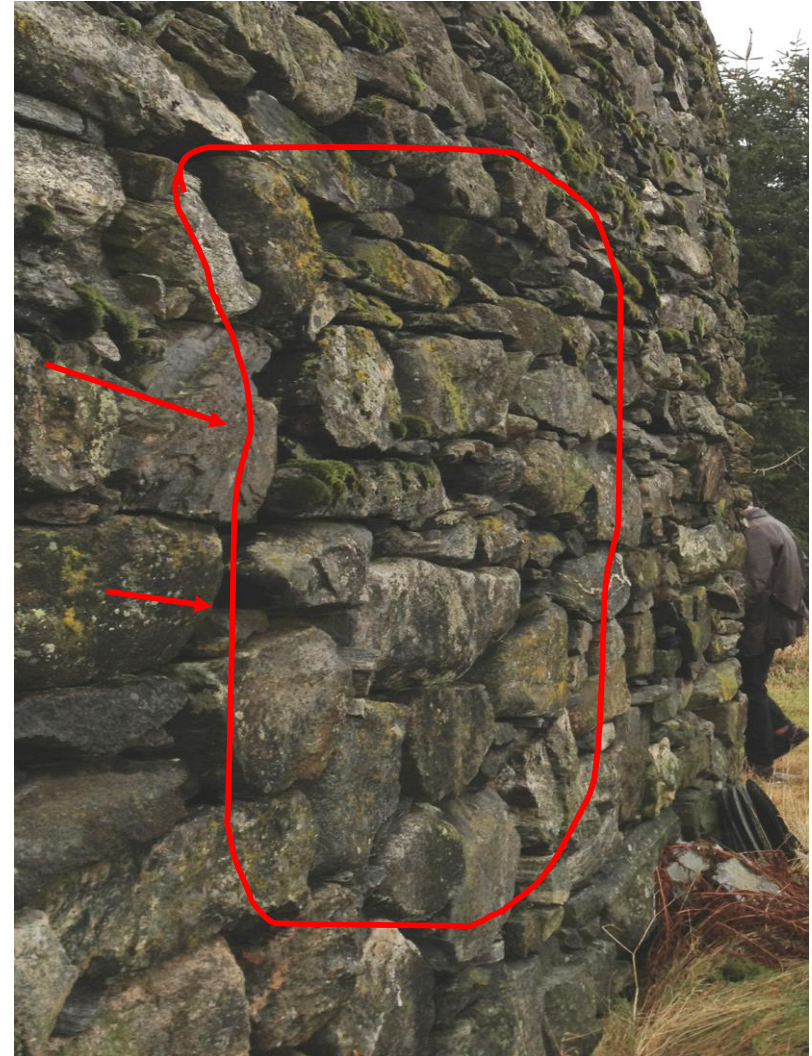
Vernemuren mot sør.

I den austre delen av vernemuren, opp til godt og vel mannshøgde, er det eit felt med moderat utbuling. I tilstandsvurderinga har eg konkludert med at det ikkje vil vera trøng for demontering og oppattmuring her. Tilstanden til dei nedre skifta i muren tyder ikkje på svikt i fundamentet, og ein har heller ikkje registrert endringar dei seinare åra. Det er noko uro i murverket også i innervangen i dette området. Tiltaket her vil vera å varsamt prøva å nokre viktige steinar tilbake på plass, t.d. ved hjelp av ei hydraulisk pumpe sett imot eit anlegg, og dertil skording og pinning.

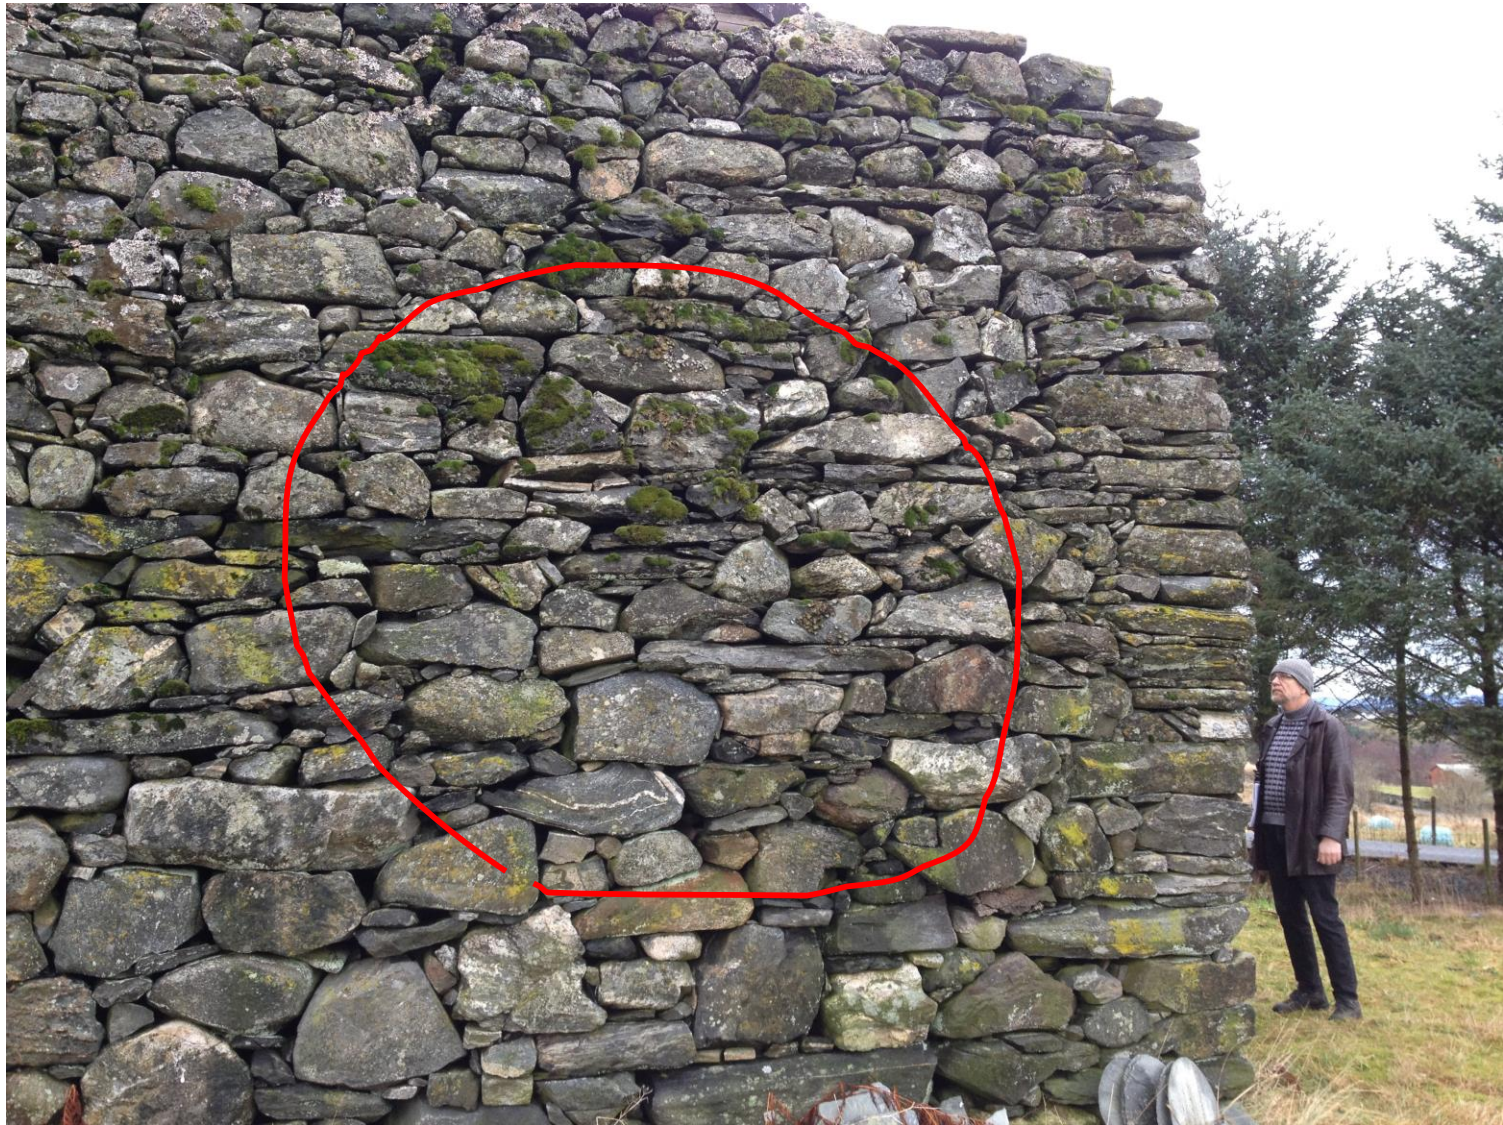
Utbulinga nemnt på førre lysbilde, er om lag innanfor avmerkt felt.
