**Saknr/Journalnr**  
20/370/21/2125//NF

## Informasjonsnotat/orientering

### Oppfølging av sak på GBNR 1/6

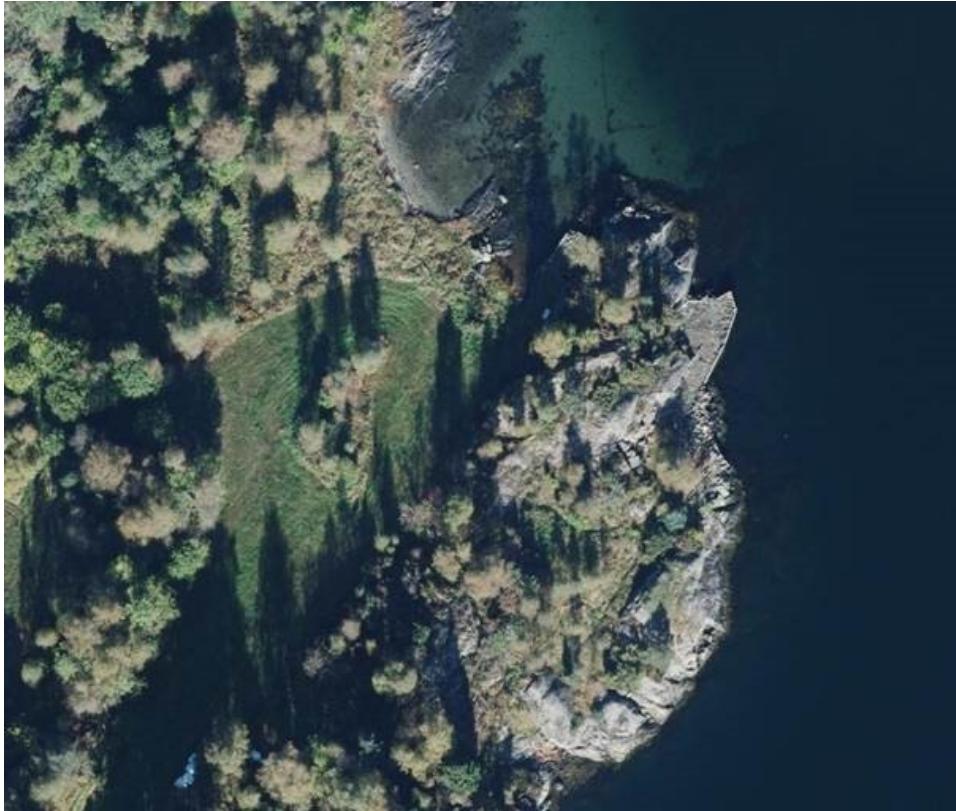
Flyfotodokumentasjon frå 1965 til 2013 syner at strandsona såg om lag lik ut i heile denne perioden.  
Her er eit utsnitt frå 2013:

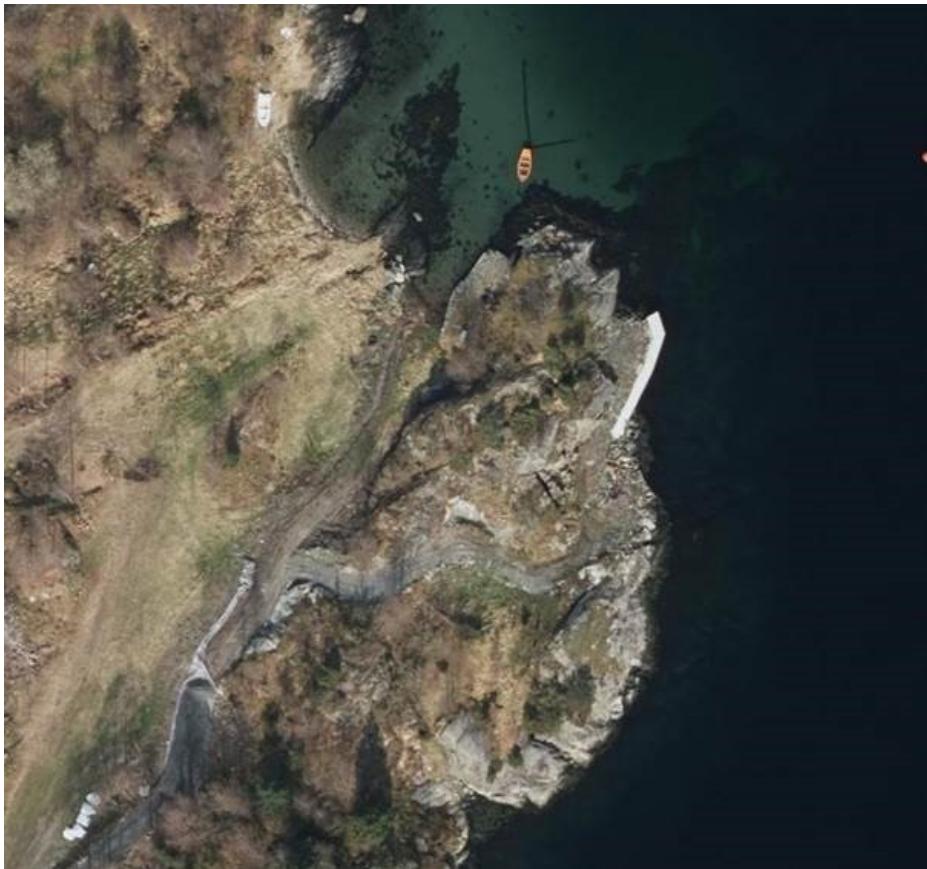
Utsnitt frå 2015 syner aktivitet på yttersida av neset (nytt dekke på kaien) og veg under etablering, frå den dyrka marka og over til kaien på yttersida:

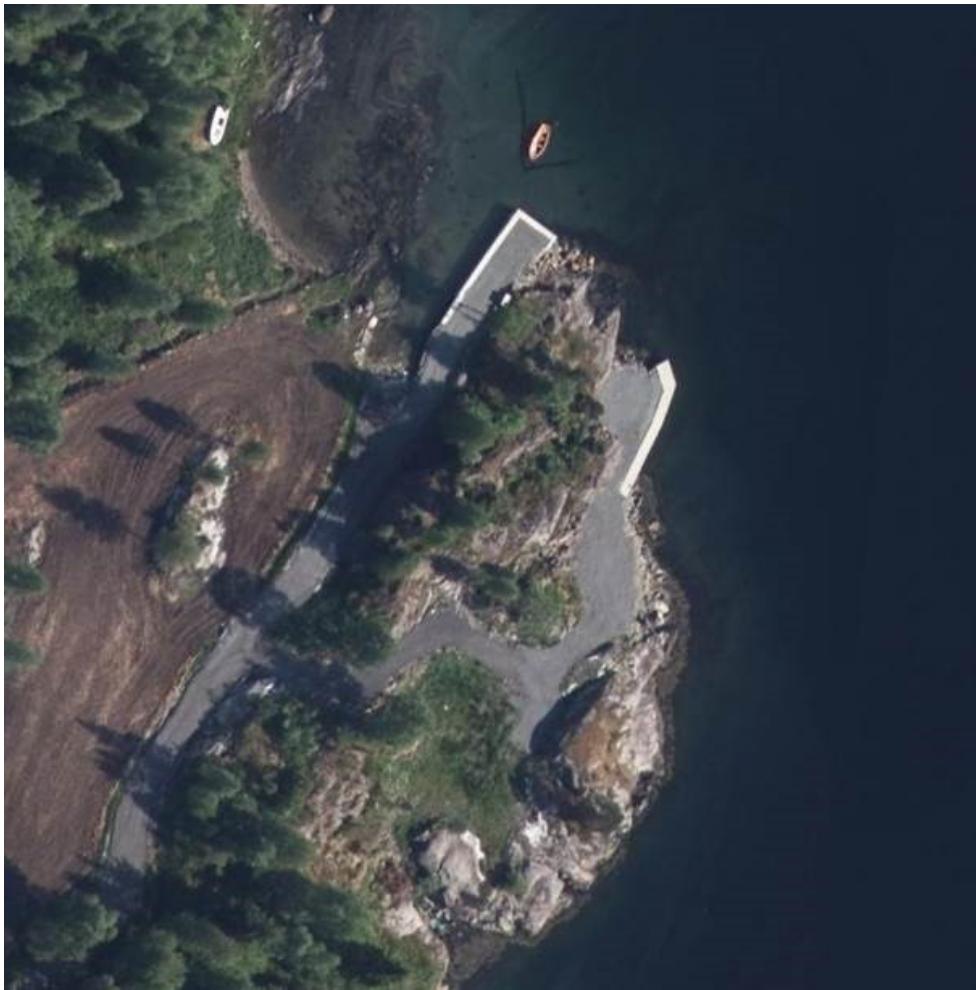
Utsnitt frå 2016 syner ferdig grusa veg og planerte areal i strandsona, samt etablering av større kai på innsida av neset. Kaien er utvida med om lag 50 m<sup>2</sup>:

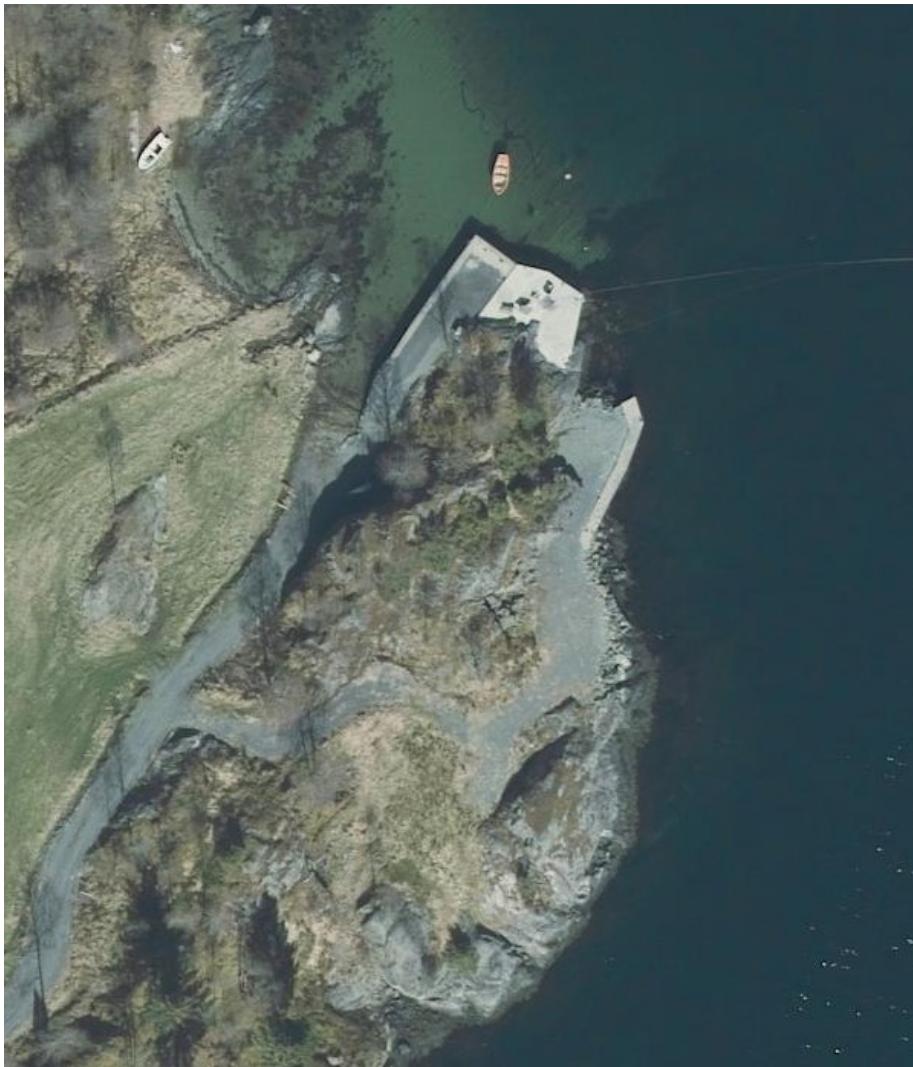
Utsnitt frå 2020 syner utviding av kai mot aust med om lag 70 m<sup>2</sup>:

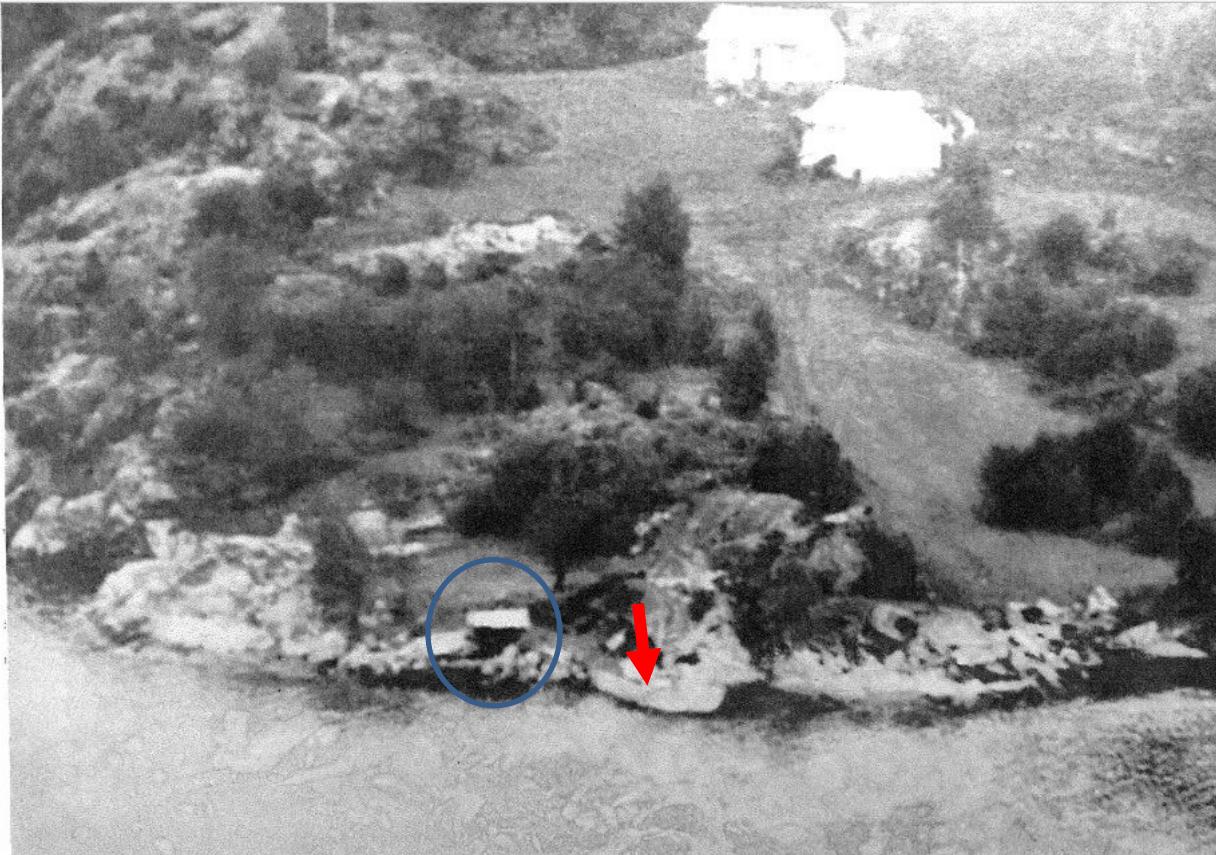
Begge anlegg er av eldre dato og det har også stått eit naust her tidlegare ( sjå bildet). Begge kaiene er restaurert, og det er støpt nye murer ( 10 cm) på utsida for å sikre at dei eksisterande steinmurene ikkje skal rasa ut. Begge kaiene har nytt toppdekke av betong. På synfaringa såg me at dei eldre mursteinene nokre stader var synlege gjennom den nye murstøpen. Kaien som ligg sør ( sjå pil på bildet) har eit nytt betongdekke som er heva for best mulig å beskytte anlegget mot stormbølgjer. Kaien på nordsida har også nytt betongdekke, men er ikkje heva.

Vegen til kaier er også av eldre dato. Mosegrodde natursteiner som held vegkroppen på plass, tyder på at vegen er av eldre dato, men vegen er grusa oppatt.

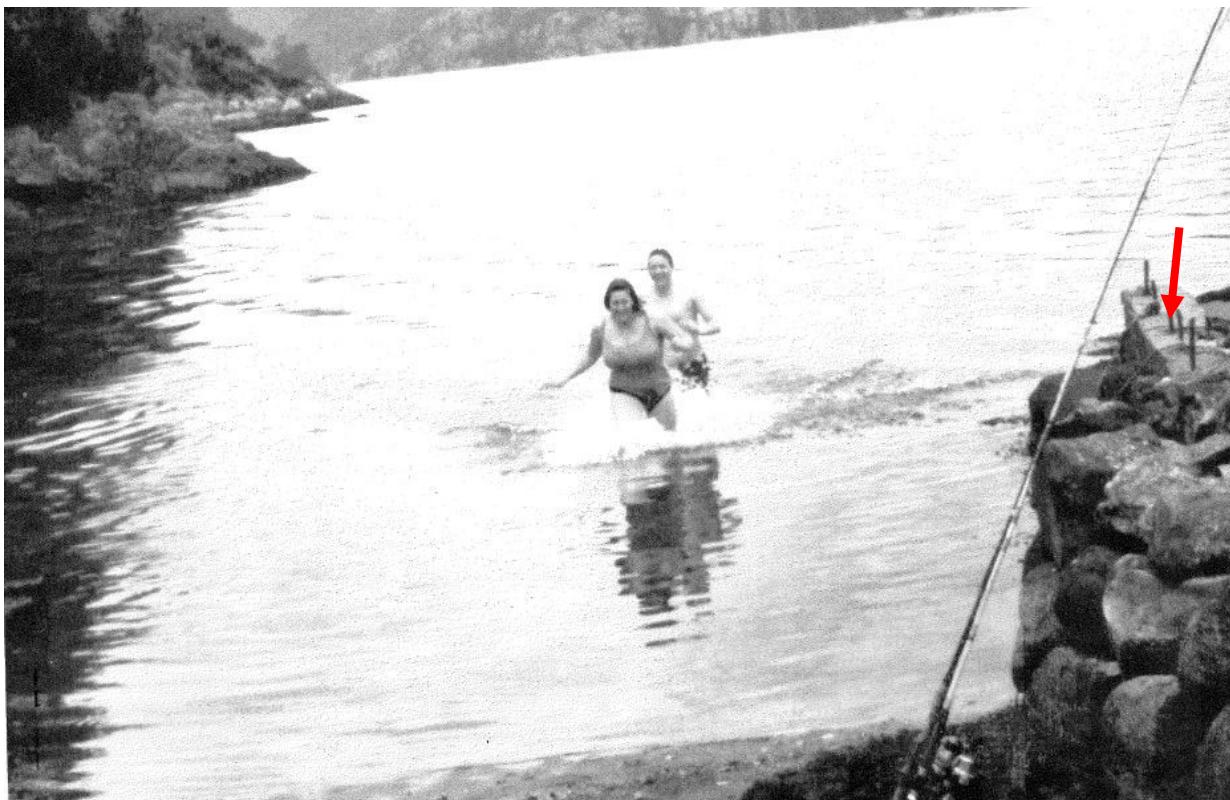
Kaien i nord på bildet.
