# Status Eigedomsforvaltninga

## Framtidig vedlikehaldsbehov og prioritering

**Samnanger Kommune**

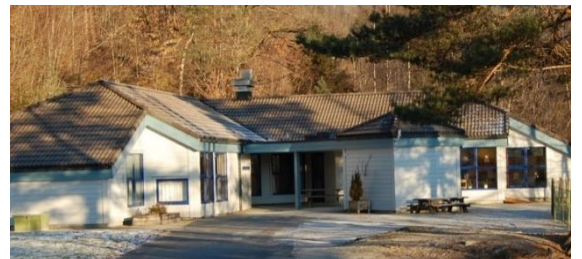
Gamle barnehagen: Dag/buttlbod funksjonshemma - 1990

Gamle barnehagen treng nytt utvendig tak. Har vore ein del lapping og mindre lekkasjar. Dersom bygget vert ledig, er bygget / eigedomen eit alternativt lokale for teknisk drift. Uteområde er ideelt for oppsetting av lagerhall, og plasseringa er sentralt i kommunen med tanke på brøytinga. Skjervo har ikkje dei krav til universell utforming som bør vera for omsorgsbustader. Dei er difor mindre egna som bustader for funksjonshemma og eldre, og vi bør vurdere sal.

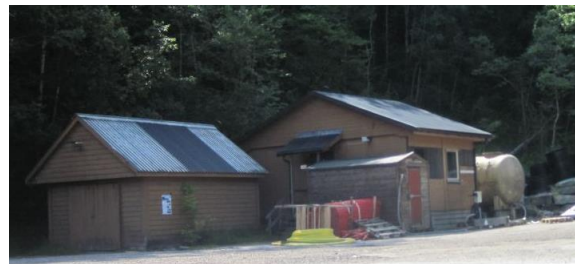
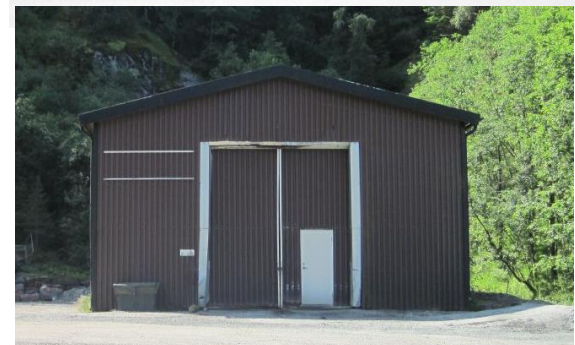
| | Vedlikehald utomhus | Innvendig vedlikehald |
|---|---|---|
| Bygget | Salthall vil krevja omfattande vedlikehald dei neste åra. Rustskadar pga salt. | Spisebrakke bør ha innlagt kommunalt vatn. |

Salthall vil krevja omfattande vedlikehald dei neste åra. Bygget er bygd i stål og grunna lagring av salt er det betydelige rustskader. Området rundt bygningane bør ryddast opp slik at det kan nyttast betre. Uteområdet ser heller ikkje fint ut frå vegen. Det må leggst fram kommunalt vatn frå pumpestasjonen til spisebrakke.
