# Status Eigedsforvaltninga

## Framtidig vedlikehaldsbehov og prioritering

**Samnanger Kommune**

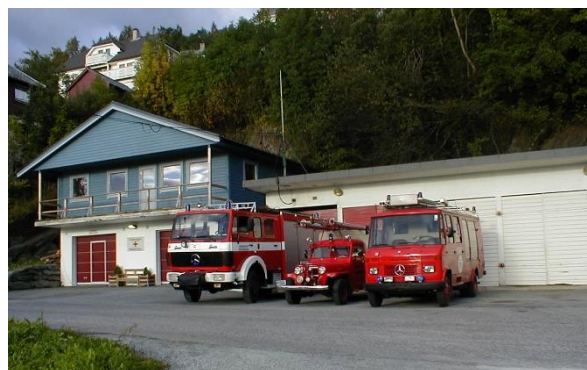
Det er rasfare bak bygget. Det er påvist inntrenging av vatn på baksida av bygget, noko som er årsaka til soppangrep i bakvegg. Det er ikkje mogleg å komme til på baksida med maskin. Bygget eller bakvegg må rivast for å kome til å utbetre skaden.

| Brannstasjonen | Vedlikehald utomhus | Innvendig vedlikehald | Nybygging/ ombygging |
|---|---|---|---|
| Bygget | Bakvegg må rivast for å hindre overvatn og få stoppa sopp angrepet. | Garasjen er for liten. Stor fare for klemskader. Garderobe og vaskerom for rein og skitten sone. | Heve golv for å få betre plass til bilparken. Ikkje mogleg å få til rein og skitten sone i eksisterande areal. |

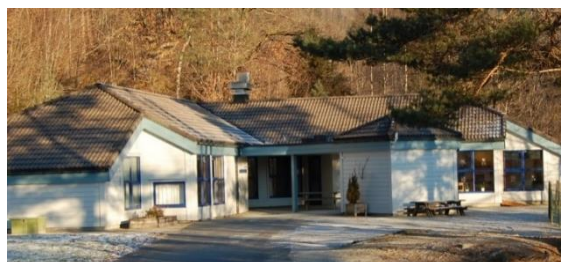
Gamle barnehagen: Dag/butilbod funksjonshemma - 1990

Gamle barnehagen treng nytt utvendig tak. Har vore ein del lapping og mindre lekkasjar. Dersom bygget vert ledig, er bygget / eigedommen eit alternativt lokale for teknisk drift. Uteområde er ideelt for oppsetting av lagerhall, og plasseringa er sentralt i kommunen med tanke på brøytinga. Skjervo har ikkje dei krav til universell utforming som bør vera for omsorgsbustader. Dei er difor mindre egna som bustader for funksjonshemma og eldre, og vi bør vurdere sal.

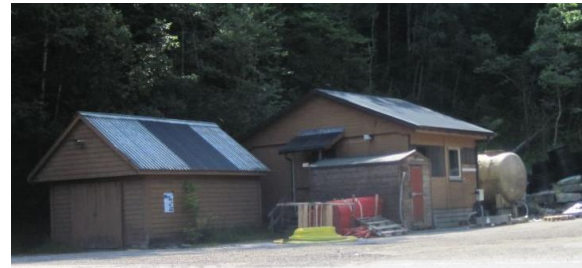
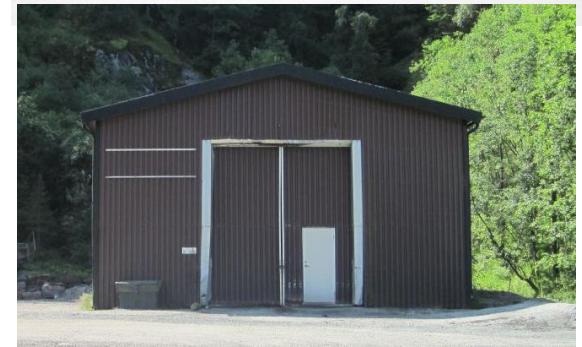
| | Vedlikehald utomhus | Innvendig vedlikehald |
|---|---|---|
| Bygget | Salthall vil krevja omfattande vedlikehald dei neste åra. Rustskadar pga salt. | Spisebrakke bør ha innlagt kommunalt vatn. |

Salthall vil krevja omfattande vedlikehald dei neste åra. Bygget er bygd i stål og grunna lagring av salt er det betydelige rustskader. Området rundt bygningane bør ryddast opp slik at det kan nyttast betre. Uteområdet ser heller ikkje fint ut frå vegen.
