# Tilstandsrapport

**Tyssevegen 217**

5670 TYSSE

**Oppdragsnr.** 520686  
**Befaringsdato** 17.02.2020  
**Rapportdato** 13.03.2020

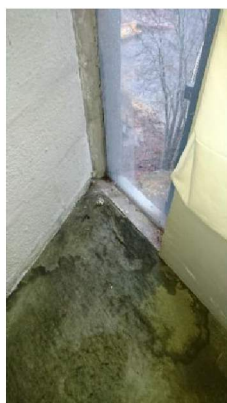
**Pleksiglass i trapperom.** Vannskade.

Pleksiglass i trappeløp vurderes til ein dårleg løysning. Det er golv på innside er fuktig antatt i fra kondens eller fukt inntrenging. Lyskuppel virker å være tett. Plekksiglassene har dårlig varmeisolerande egenskaper.

**TG 3 for pleksiglass i trapperom og manglande brannegenskaper på dører.**

Pleksiglass i trappegang bør utberast.

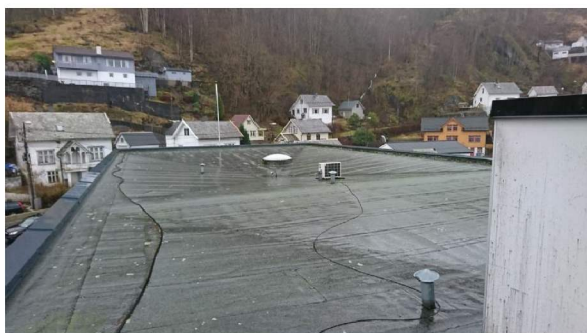
*Taktekking med gjennomføringer.*

Det er mose enkelte plasser på taktekkingen.

Det gis TG 2 på grun av kort gjennværende levetid.

Anbefaler nærmare kontroll av taktekkingen.

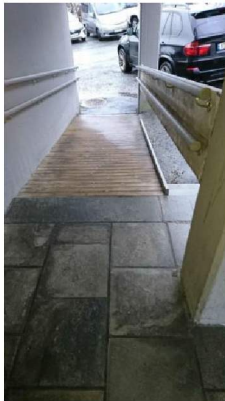
Universal utforming:  
Bygget har ikke heis.  
Det er krav til heis i bygget, gammel heissjakt er for liten og kan ikke benyttes.  
Rampe med hovedinngang er for bratt.  
NAV kontor og handicap toalett er tilrettelagt for universell utforming, resten av bygget trenger tilrettelegging.  
Anbefaler gjennomgang og kartlegging av universell utforming.

**Rampe ved hovedingang.**
