# Tilstandsrapport

**Tyssereinane 16**

**Oppdragsnr.** 520933  
**Befaringsdato** 17.02.2020  
**Rapportdato** 17.03.2020

Oppdraget omfatter tilstandsanalyse av Ungdomskulen og undervisningsbygg med svømmehall.  
Referansenivå er dagens gjeldende lover og forskrifter.

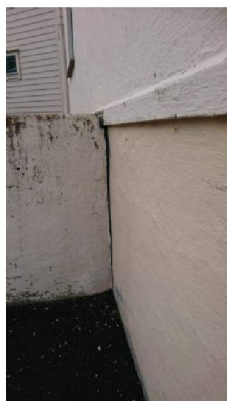
Mulig setningskade

Det er registrert setninger mellom grunnmur og støttemur, på oppsida av bygger under hesesøsterkontor.

Anbefaler nærmere undersøkelser.

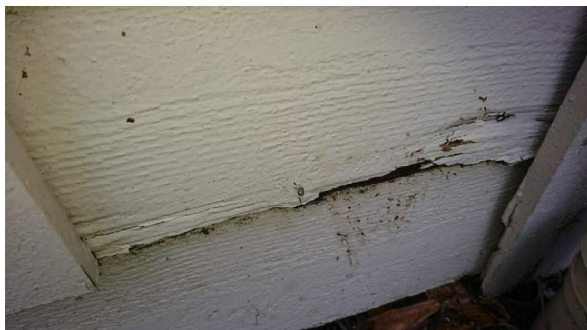
**Råte på kledning.**

**Sprekker i puss ved dinduer.**

Det er sprekker i puss utvendig flere plasser ved vinduer, spesielt i fasade mot Tysse sentrum. Utvendige trepaneler er slitt og råtne enkelte plasser.

**TG 2 for punkta over.**

Utbedring av skader.

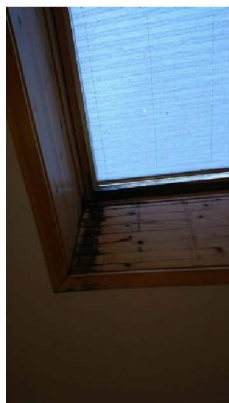
**Lekasje Welux vindu**

**Lekkasje vindu.**

Det trekker inn vaten og luft igjennom PVC vinduer, pakningene er skada enkelte plassa.  
 Det at det er undertrykk i bygget er med på å forverra dette.  
 Utvendig er fugging rundt vindu dårleg enkelte plassa.  
 På befaring låg det store dama i enkelte vinduskarma.

Fleire Welux vinduer har råteskader.  
 Det er råteskader på trevindu utanfor arbeidsrom til lærarane.

**TG 3 for manglande brann celledøra og Welux vindu.**  
**TG 2 for manglande universell utforming.**  
**TG 2 for alder og slitasje på dei eldste dørene.**  
**TG 2 for skader PVC vinduer og trevinduer.**

Welux vindu må skiftast.  
 Utbedringer på dei forskjellige punkta over må vurderast.

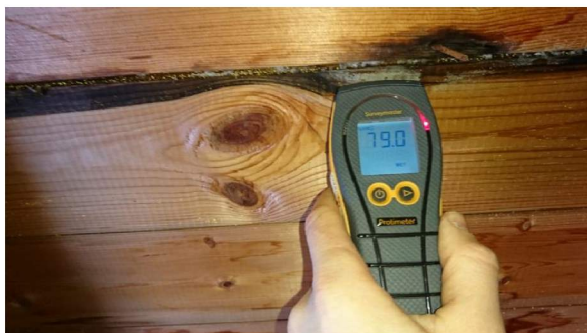
**Lekkasje i skifertak.**

Alder på betongstein.  
Lekkasje på skifertak, på kaldt loft mot skuleplass.  
Det er også observert vann inntrenging enkelte andre plassa i bygget.

**TG 2 på grunn av kort gjennverande levetid på betongtakstein, kort gjennverande levetid på takpapp og lekkasje i skifertak.**

Utbedring av skaden.  
Anbefaler gjenvelg kontroll av taktekking.  
Takkpapp under skifertak er gammel og utskifting bør etter kvart vurderast.

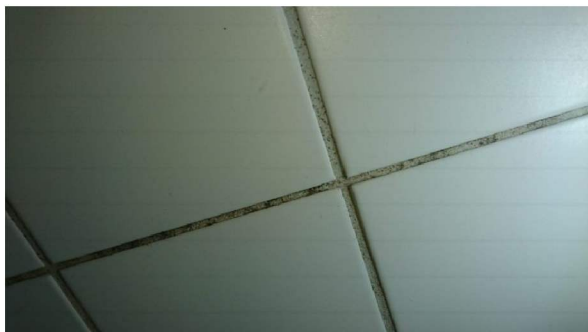
**Sopp på fuger.**

Vinylbelegg har skader,  
Det er oppservert sopp i fuger i dusj.  
Det er ikkje tilrettelagt for universell utforming.

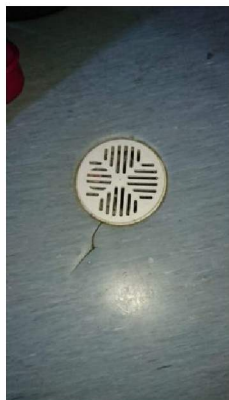
**Skade på vinylbelleg.**

Det er sprekk i langs den eina betongsøyler. Her trekker det inn luft.  
Vinylbelegg har sprekker med sluk.

Vinylbelegg bør vurderast bytta.  
Sprekke i vegg bør kontrollerast nærmare, kan muligens sjåast i sammenheng med mulig setningskade på grunnmur. Sjå punkt om grunnmur.
