Statens  
Havarikommisjon  
for Transport

# RAPPORT

Vei 2018/03

## RAPPORT OM TUNNELULYKKE PÅ FV 7 RAUNEKLEIVTUNNELEN VED SAMNANGER I HORDALAND 11. JULI 2017

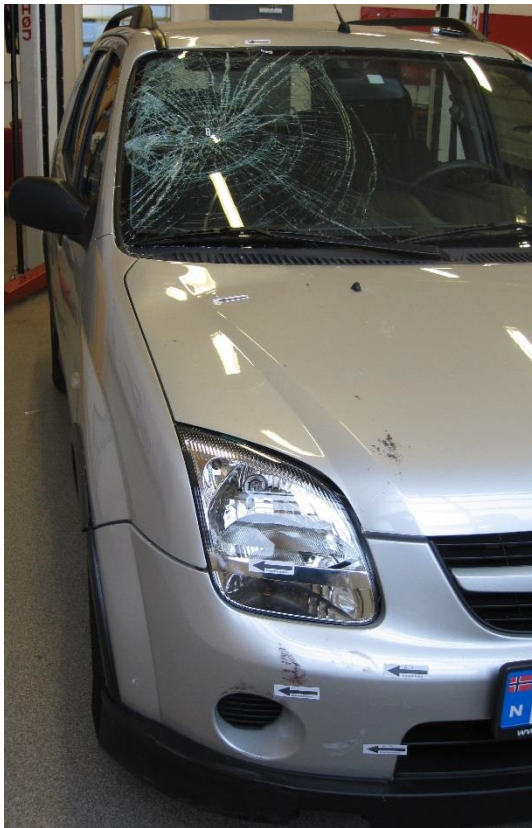
Personbilens frontrute ble knust på høyre side som følge av sammenstøtet med syklisten. Det ble funnet en bulk i panserets høyre side, en bulk i taket og diverse merker og avskrapninger i høyre front og langs bilens høyre side, se figur 4. Merkene antas å stamme fra ulykken.

Figur 4: Skader på høyre side av personbilen, hvor de forskjellige bulkene/skadene/kontaktmerkene er markert med piler. Foto: SHT

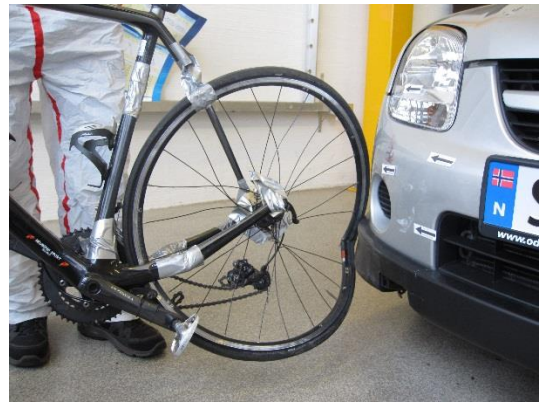
Figur 5: Antatt treffpunkt mellom personbil og sykkel. Foto: SHT

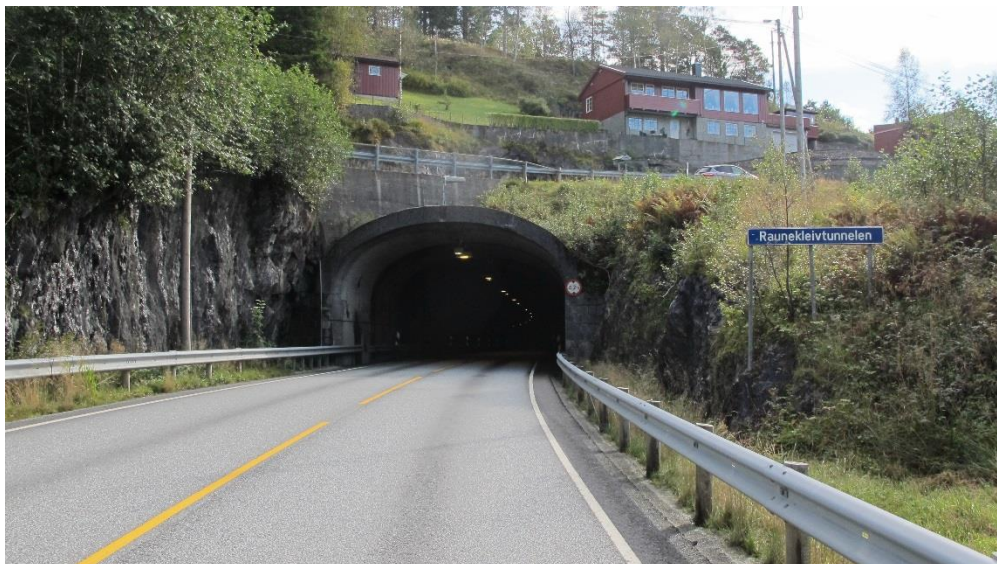
Figur 6: Bildet er tatt ca. 10 meter fra tunnelåpningen. Da bildet ble tatt var lysforholdene tilnærmet lik ulykkesdagen. Foto: SHT

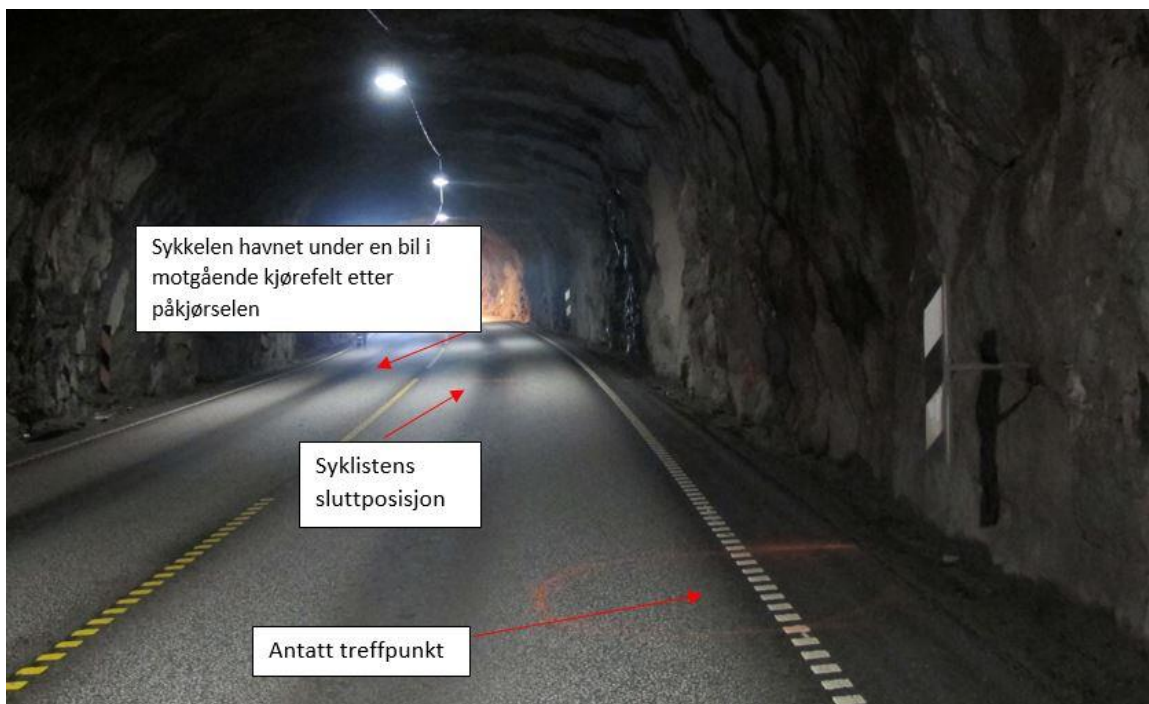
I følge Statens vegvesen ble det funnet kontaktmerke på et markeringsskilt på høyre side. Fra antatt treffpunkt til forulykkedes sluttposisjon var det ca. 7,9 meter.

Det var ikke bremsespor etter personbilen. Det ble ikke påvist noen materielle skader på tunnelen.

Figur 7: Ut fra funn på ulykkesstedet antas treffpunktet å være ca. 138 meter inne i tunnelen i retning Samnanger. Klokken til syklisten ble funnet i grøfta i området mellom antatt treffpunkt og sluttposisjon for syklisten Foto: SHT

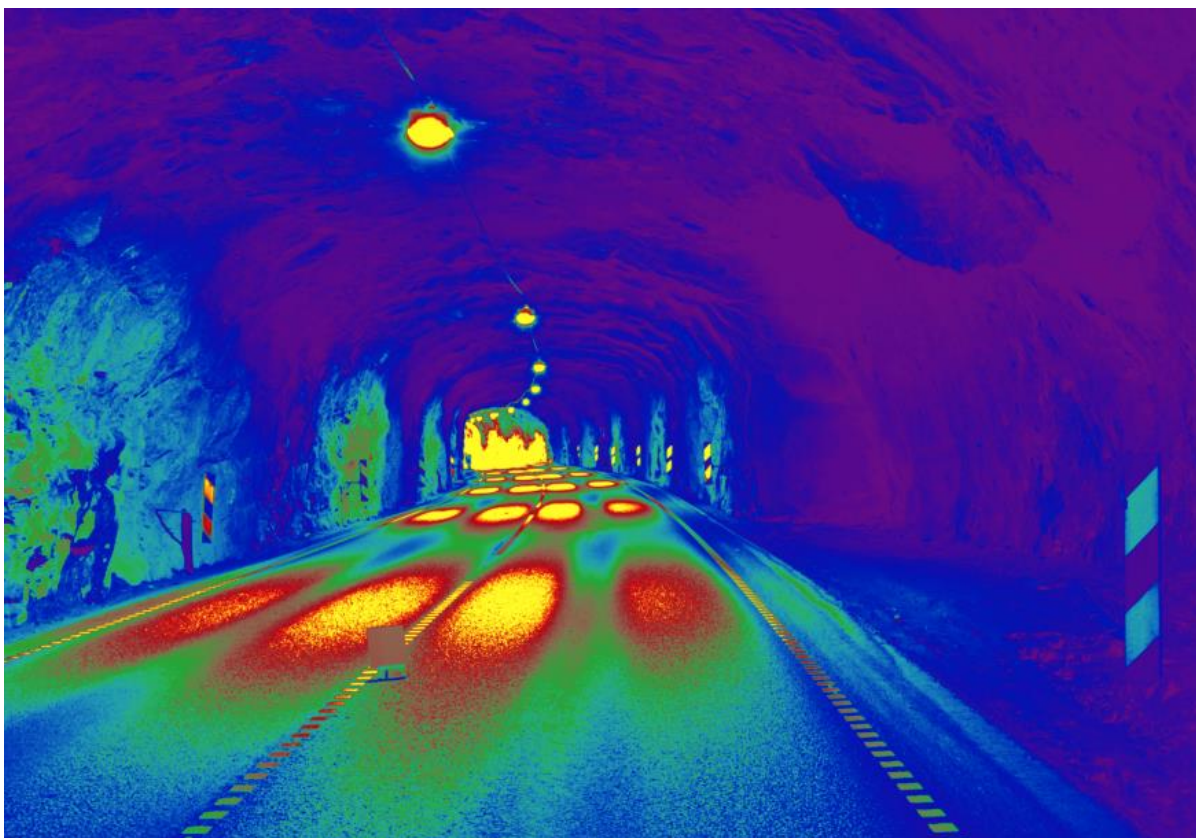
I overgangssonen (hvor ulykken skjedde) må luminansen av vegdekket reduseres gradvis fra 110,58 cd/m<sup>2</sup> til 6 cd/m<sup>2</sup>. Men som man kan se i Figur 4 er luminansen av vegdekket altfor lav (0,58 cd/m<sup>2</sup>), mens det bør minst 6 cd/m<sup>2</sup> i slutten av Overgangssonen ifølge Håndbok V124. Derfor er luminansen på vegdekket i Overgangssonen her lavere enn det håndbokskravene tilsier.

I Håndbok V124 kreves det også at midlere luminans på tunnelveggenes nedre del (opptil 2 m høyde fra bakken) må være minst 60% av nærmeste kjørefelts midlere luminans. I følge våre målinger i ca 100 m avstand fra tunnelens portal, er luminansen på vegdekket 0,74 cd/m<sup>2</sup> og luminansen på nærmeste tunnelvegg 0,14 cd/m<sup>2</sup> (mens det bør være minst 0,44 cd/m<sup>2</sup>). I følge våre målinger i 20-25 m avstand fra tunnelens portal, er luminansen på vegdekket 20,3 cd/m<sup>2</sup>, og luminansen på nærmeste tunnelvegg 2,81 cd/m<sup>2</sup> (mens det bør være minst 12,18 cd/m<sup>2</sup>). I følge våre målinger lenger inne i Innkjøringssonen er luminansen på vegdekket 2,27 cd/m<sup>2</sup>, og luminansen på nærmeste tunnelvegg 1,17 cd/m<sup>2</sup> (mens det bør være minst 1,362 cd/m<sup>2</sup>). Da kan vi konkludere med at luminans på veggene i Raunefeltunnelen bør være høyere. Det kan korrigeres gjennom økning av lysnivå i tunnelen, bruk av lamper med bredere spredningsvinkel slik at de belyser veggene bedre, eller gjennom maling av veggens overflater med lysere farger. Alt for lavt luminansnivå på veggene i tunnelen reduserer kontraster og kan redusere synlighet av blant annet syklist, fotgjengere og dyr.

**Figur 4.** Bildet viser Overgangssone i Raunekleivtunnelen (ca 100 meter fra tunnelåpningen) i falske farger.
