Dato: 18.03.2022

## TILSTANDSRAPPORT Eviny bygget

## Eviny bygget

**Eigedom:** Deler av gnr/bnr: 39/9, Samnanger kommune.

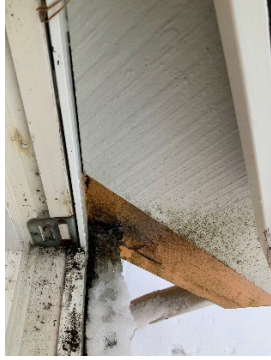
Overgang yttertak/yttervegg har behov for snarleg vedlikehald. Slik løysningen er konstruert i dag, krev denne løysinga vedlikehald med kort intervall på grunn av fuktpåkjenning. Hadde vindauga våre avslutta lenger nede en takspærre, hadde det minska fuktpåkjenninga på konstruksjonen.

Overgang tak/vegg.

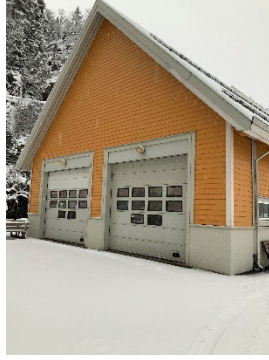
Vindskier og innebygd takrennegrass/takutstikk av malt trepanel med synleg takspærre. Det er utført vedlikehald/utskifting. Punktvis behov for vedlikehald/utskifting.

Skade på vindski.

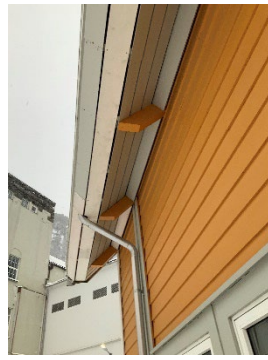
Takutstikk.

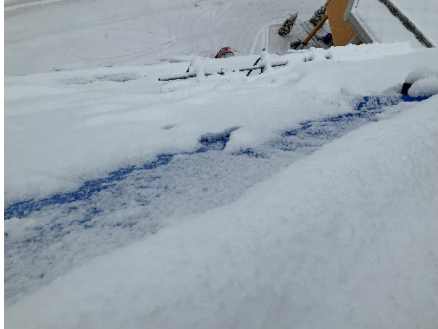
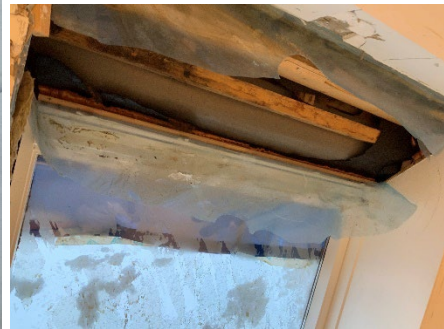
**Tak:** Det er punktvis lekkasje i tak. Enkelte skifer løsner og sklir ned, opplyst at dette antatt kjem av feilmontering. Dette er kjente forhold, det er innhenta pris for å utbetra skade, demontera og remontera skifer for 512m<sup>2</sup> av taket. Antar att det er heile taket på framsida av bygget.

Midlertidig tetting av lekkasje i tak. Lekkasje innvendig.

Anbefaler å kontrollere montering av skifer på baksida av bygget, for å få ei total oversikt over vedlikehalds/utbetningsbehov for taket. Skifer taktekking har i utgangspunktet lang gjenstående levetid om det er utført korrekt.

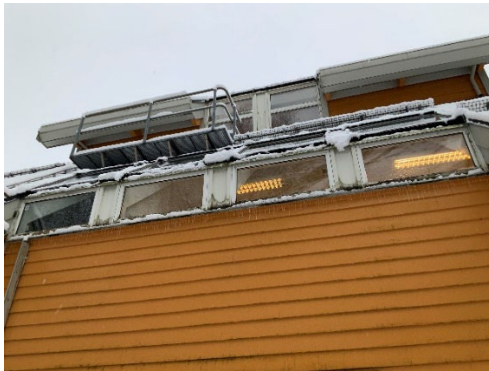
Under synfaring er det registrert istappar i frå underkant vindauge, antar at dette kjem i frå snøsmelting på grunn av varmetap frå takvindauge.

Istappar i frå vindauge, rømmingsplattform i frå 3. etasje.

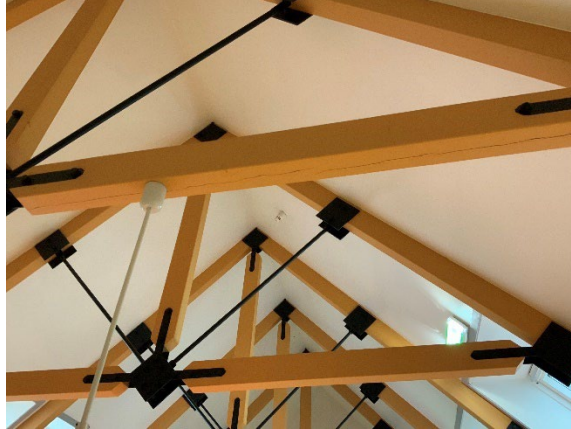
Det er registrert sprekker i enkelte hanebjelkar av tre på møterom i 3 etasje. Det er ukjent om dette kjem av spenningar i konstruksjonen eller naturleg oppsprekking av treverket, som foreksempel på grunn av opptørking. Anbefaler at dette blir ført regelmessig kontroll med, for å avdekka eventuelle endringar.

Sprekk i hanebjelkar.

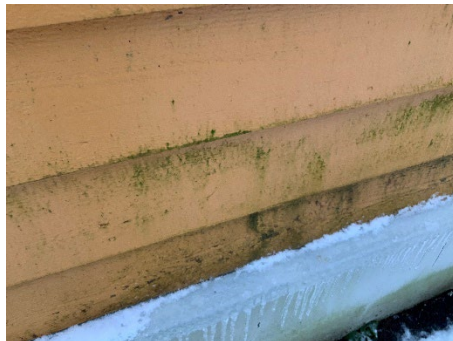
Det er registrert liten klaring mellom beslag og første bordkledningsbord. Dette gir fuktbelastning på nederste bordkledning. Det blei ikkje registrert større skader på grunn av dette, slik at konstruksjonen fungerer med løysningen, men det vil være eit større vedlikehalds/utskiftningsbehov for denne delen.

Overgang beslag/bordkledning.

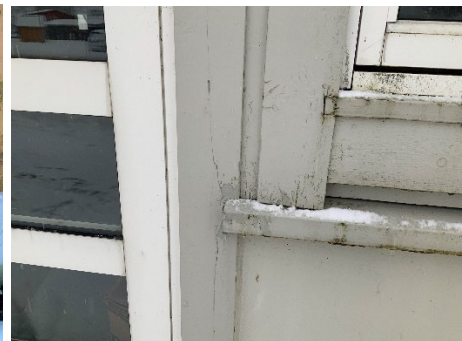
Utvendig listverk er malingsslitt og har behov for vedlikehald/utbetringar.

Utvendig listverk.

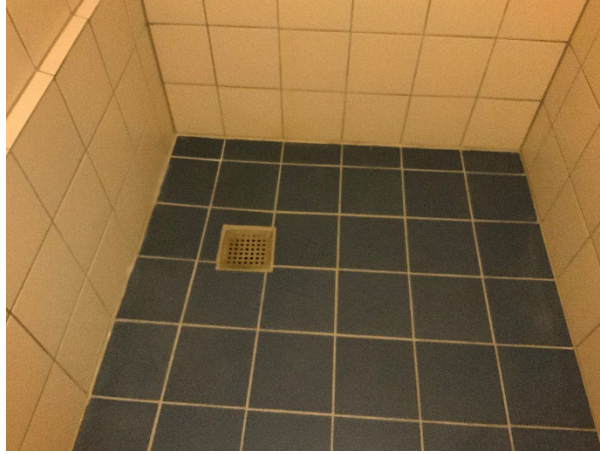
**Våtrom:** Våtrom er på synfaringstidspunktet 30 år. Det er ukjent oppbygging av membran under fliser. Det er gjennomført stikkprøve med fuktindikator utan at det er registrert unormalt høge verdier. Antar at våtromma har lav bruksbelastning og at det dermed vil være noko gjenståande levetid. Alder på membran tilseier at det må førast regelmessig kontroll for å avdekka ein eventuell lekkasje tidleg. Kostnader til oppgradering bør planleggjast inn i vedlikehaldsplan.

Overflater våtrom

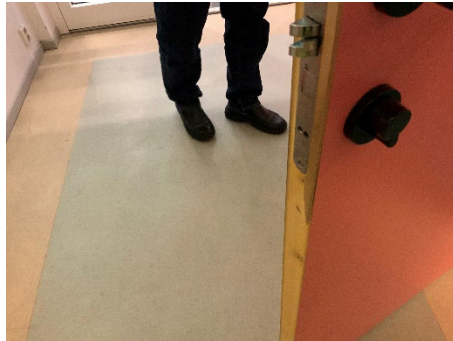
**Innvendige dører:** Antatt i frå byggjeår. Har slitasje, det er behov for vedlikehald og utskifting. Det er også høgare dørterskel på enkelte døra en det som er krav til terskelhøgde ved universal utforming i dag.

Slitasje på dørblad.

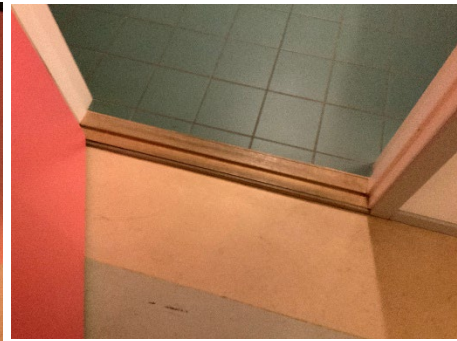
Høg dørterskel.

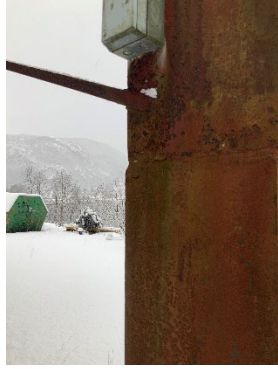
Korrosjon på utvendige stålkonstruksjonar. Vedlikehalds kostnader må pårekast.

Korrosjon utvendig stålsøyle.
