# Tilstandsvurdering

## Eksingedalen lærerbustad T-030

2016-10-19 Oppdragsnr: 5158135

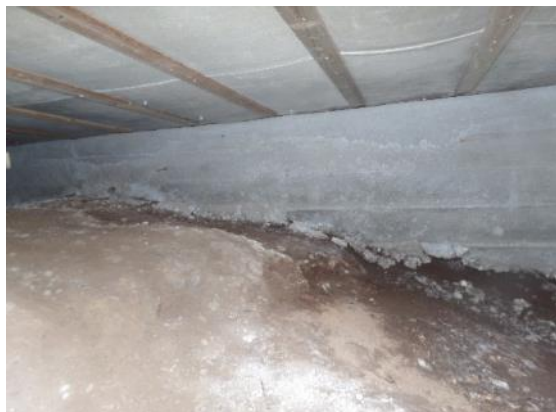
#### 210.01 Grunn og fundamenter

Ringmur av betong / tørrmur med sement mellom støpt på fjell i generelt dårlig stand. På bildet kan det ses en hvit linje bortover som er tegn på saltutslag. Dette er en indikasjon på fuktinntrengning som ringmuren må sikres mot.

Tilstand:  
TG- 2

Bildet viser ringmur som består av betong / tørmur med sement mellom som er støpt på fjell i generelt dårlig stand. Må sikres mot fukttinntrengning.

Tiltak:  
Det må graves opp rundt ringmur og etablere fuktspærre. Eksisterende drensledning skiftes ut. Det anbefales å slemme grunnmur og montere grunnmursplast på utsiden av mur.

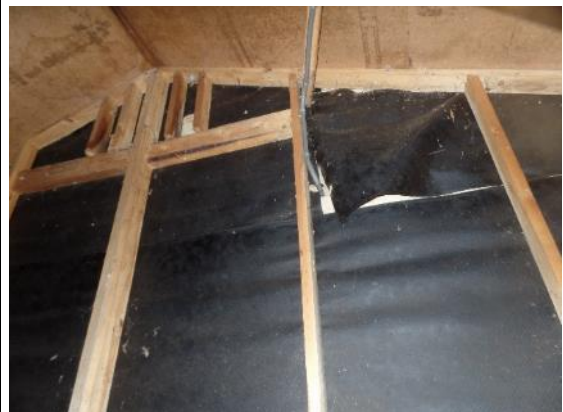
#### 220.01 Bæresystemer

Bildet viser gavlvegg med stendere av trevirke, i generelt god stand. Tak - konstruksjon av w – takstoler.

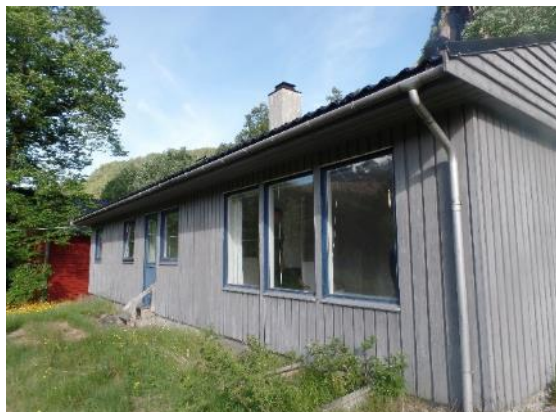
#### 230.01 Yttervegger

Yttervegger består av stående kledningsbord og liggende kledning i gavl vegger i loftsetasjen. Veggene er malingsslitte og vegg mot øst har noe råteskader nederst på de stående kledningsbordene. Tilstanden er dårlig.

Tilstand:  
TG-2 Basert på malingsslitt kledning og råteskadet kledningsbord

Bildet viser yttervegger med stående kledning, som bærer preg av slitasje. Tilstanden er dårlig.

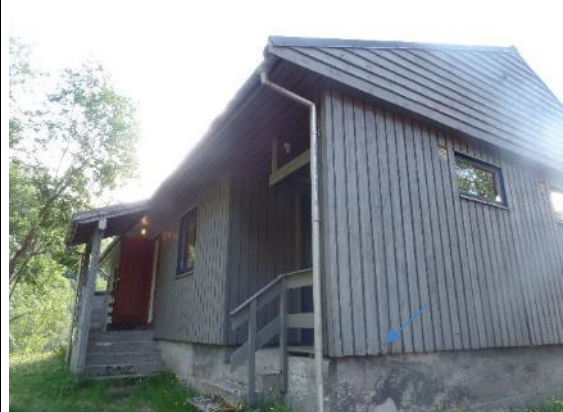
#### 230.02 Yttervegger

Bildet viser gavl vegg med liggende og stående kledning. Pil peker mot klednings-bord som bærer har råteskader.

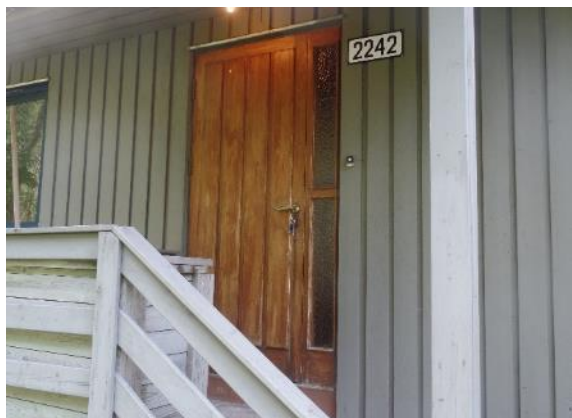
#### 234.01 Utv vinduer, dører, porter

Bildet viser ytterdør som bærer preg av lite vedlikehold.

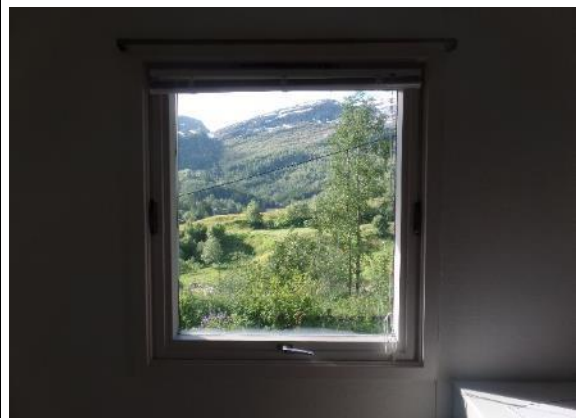
#### 234.02 Utv vinduer, dører, porter

Utvendige vinduer og dører fra sytti tallet i generelt dårlig stand. Det ble registrert et vindu på kjøkkenet som er punktert. Et vindu mot øst har sprukket, men den innvendige ruten er hel. I tillegg ble det registrert kondensskader på vindu mot øst. På grunnlag av teknisk levealder som regnes mellom 20 og 30 år anbefales det å skifte ut alle vinduer og dører.

TG- 2      Basert på punktert vindu på kjøkkenet.  
Basert teknisk alder og utvendig rute mot øst som har sprukket.  
Basert på kondensskader på vindu mot øst.

Bildet viser vindu fra sytti tallet som er punktert.

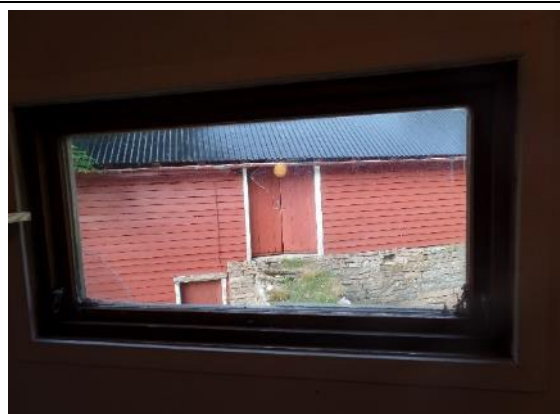
**234.03 Utv vinduer, dører, porter**  
Bildet viser vindu med knust rute ytterst. I generelt dårlig stand.

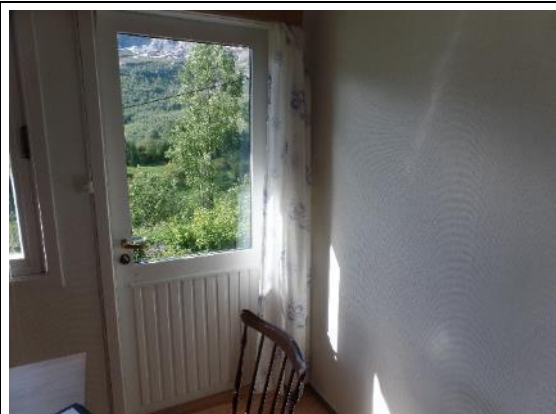
**234.04 Utv vinduer, dører, porter**  
Bildet viser terrassedør i generelt dårlig stand mht. elde og malingslitasje på utsiden.

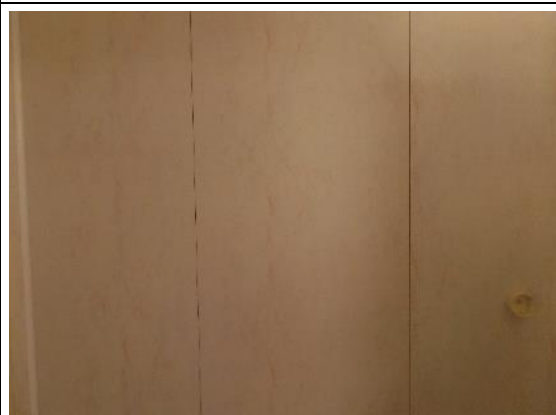
**240.02 Innervegger**  
Bildet viser eldre våtromsplater i generelt god stand.

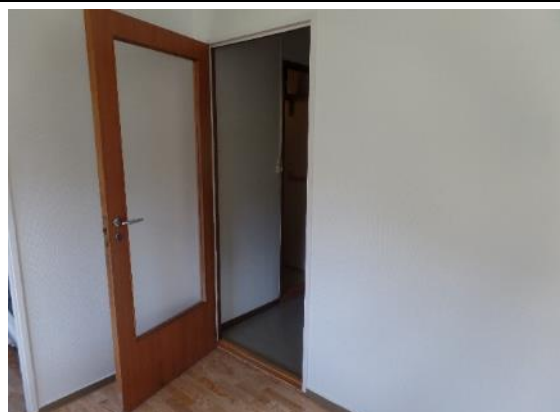
**244.01 Innv vinduer, dører, foldevegger**  
Bildet viser eldre fyllingsdør med glassfelt i generelt god stand.

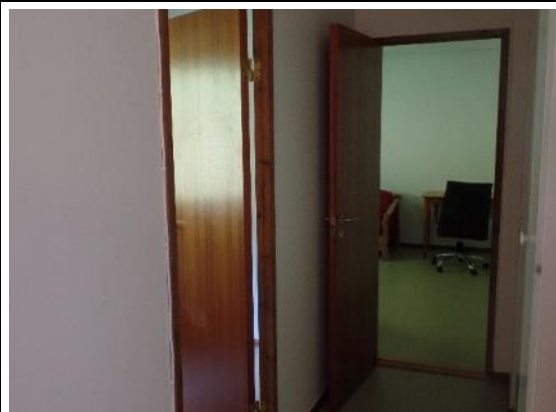
**244.02 Innv vinduer, dører, foldevegger**  
Bildet viser eldre fyllingsdør i generelt god stand.

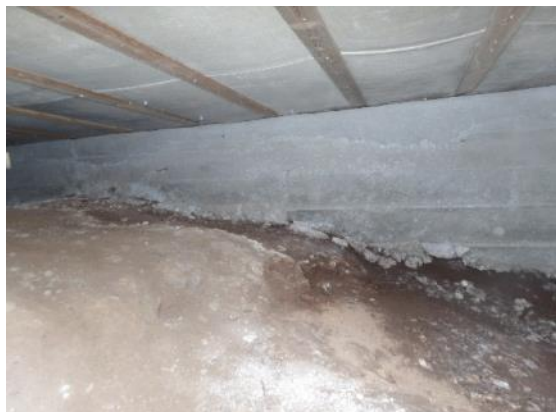
#### 250.01 Dekker

Bildet viser eternitt plater i underkant av dekket som inneholder asbest.

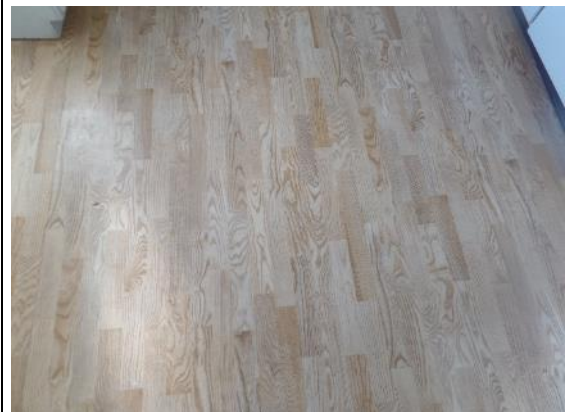
#### 255.01 Gulvoverflater

Bildet viser linoleum i stue og kjøkken i generelt god stand. Belegget bones for å øke levetiden.

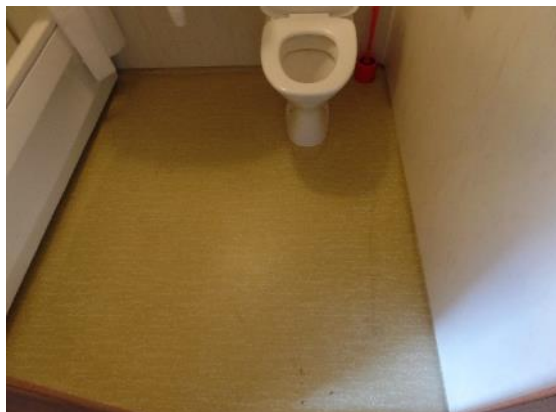
#### 255.02 Gulvoverflater

Bildet viser eldre belegg i generelt god stand. Da den tekniske levetiden er forbi bør belegget skiftes ut.

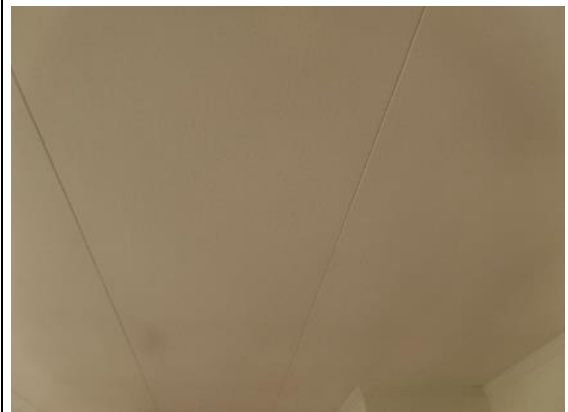
#### 256.01 Himling

Bildet viser belagte trefiberplater i himling. Platene er matte av utseende. Den generelle tilstanden er estetisk dårlig.

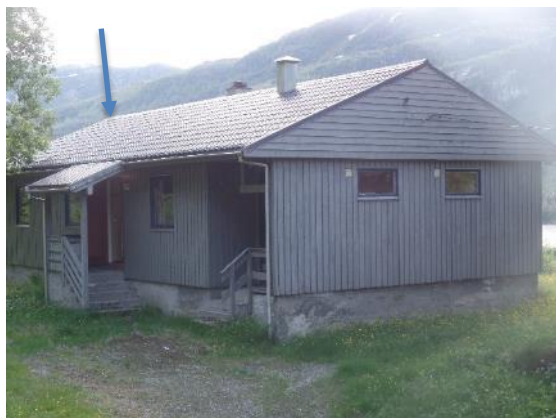
#### 260.01 Yttertak

Bildet viser plannja takplater i generelt god stand. Pil peker mot manglende endestykke mot vest i møne.

Tiltak:  
Montere endestykke i møne mot vest.  
Årlig vedlikehold som å sjekke for løse takplater manglende innfestninger, dårlige pakninger rundt skruer. Kontrollere malingens tilstand, tegn på kriting, kulørforandring eller sprekkdannelse. Fjerne smussansamlinger på platene med spyling. Vurdere om reparasjonsmaling eller ommaling er nødvendig. Etter endt levetid skiftes platene ut.

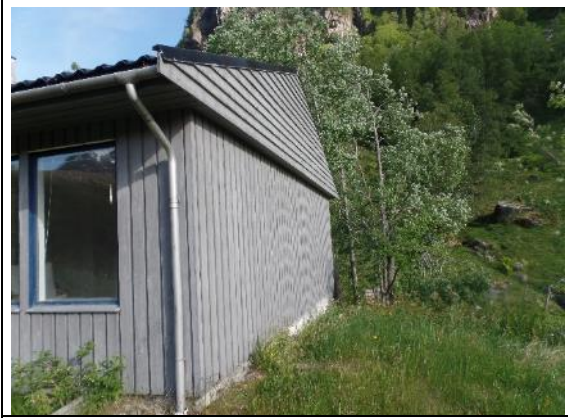
#### 265.01 Gesimser, takrenner og nedløp

Bildet viser nedløp og gesims i generelt god stand.

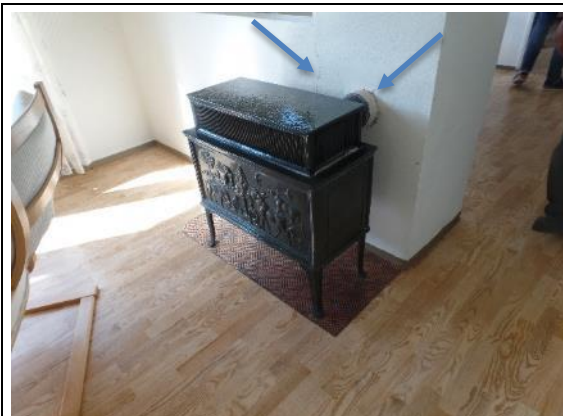
271.01 Murte piper og ildsteder

Eldre vedovn i generelt god stand. I skorsteinen bak vedovnen går det et riss helt ned til gulvet. Ved ovnsrøret er det også tegn til krakelering. Skorstein over tak er i generelt god stand. Det ble registrert et riss i skorstein mot øst.

Basert på skorstein med sprekk i bak vedovn.

Bildet viser eldre kamin i generelt god stand. Pil peker mot sprekk bak ovn og krakeleringer ved ovnsrør.

Det hakkes bort løs puss i hele sprekkens lengde og det pusses i med reparasjonsmørtel. Hakke vekk løs puss på skorstein over tak og pusse i med reparasjonsmørtel. Pipen slemmes etter at tiltaket er gjennomført.

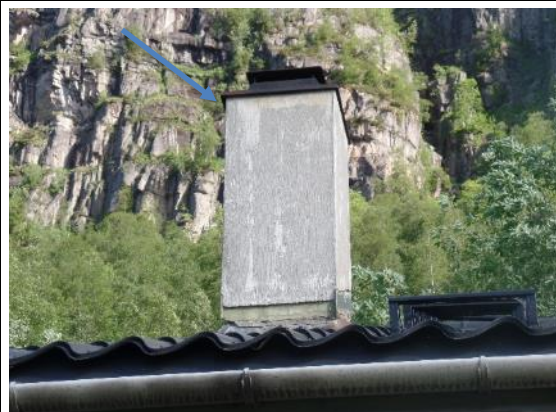
271.02 Murte piper og ildsteder

Basert på riss i skorstein over tak mot øst.

Bildet viser pusset skorstein i generelt god stand. Pil peker mot riss i pipe mot øst.

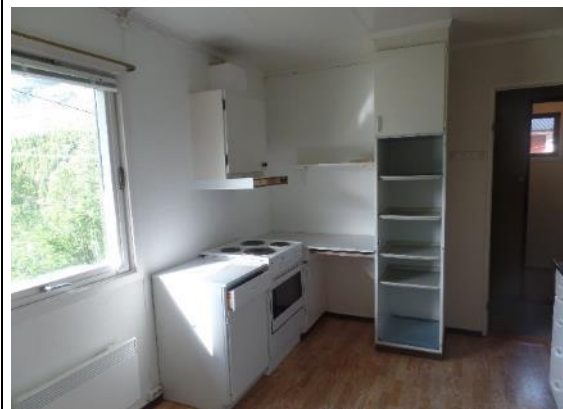
273.01 Kjøkkeninnredning

Bildet viser eldre kjøkken fra sytti tallet i generelt god stand. Teknisk sett har kjøkkeninnredningen nådd sin levealder.

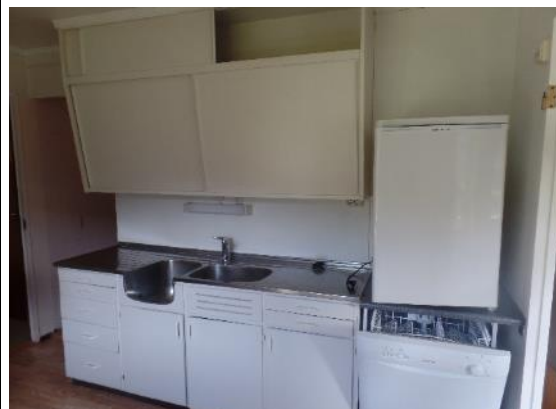
273.02 Kjøkkeninnredning

Bildet viser eldre kjøkken fra sytti tallet i generelt god stand. Teknisk sett har kjøkkeninnredningen nådd sin levealder.

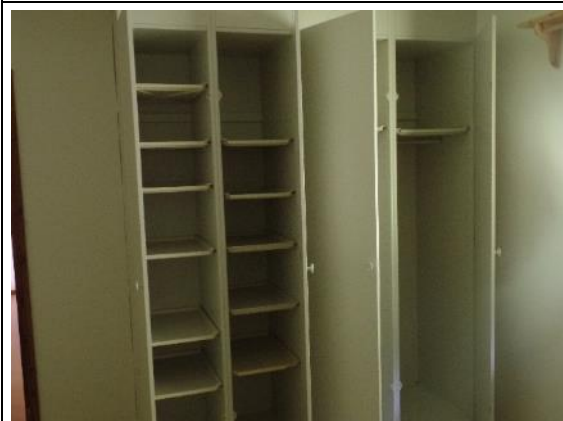
275.01 Skap og reoler

Eldre skap og reoler i generelt god stand. Skap og reoler har imidlertid nådd sin tekniske levealder.

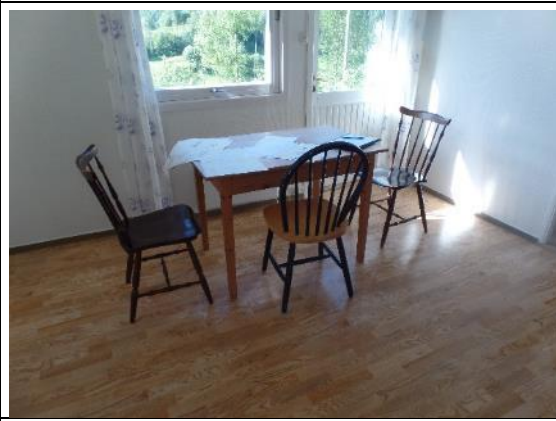
276.01 Sittebenker, stolrader, bord

Bildet viser spisebord og stoler i generelt god stand.

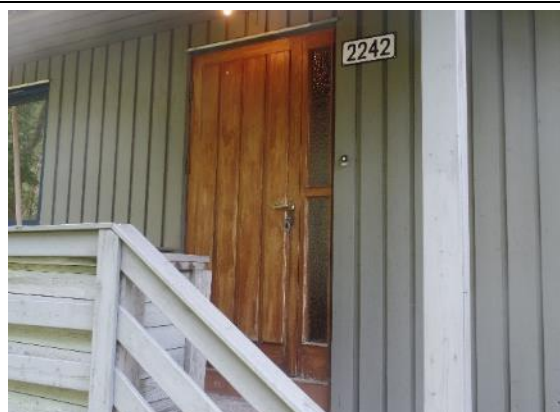
**277.01 Skilt og tavler**  
Det ble registrert hus nummer skilt i generelt god stand.

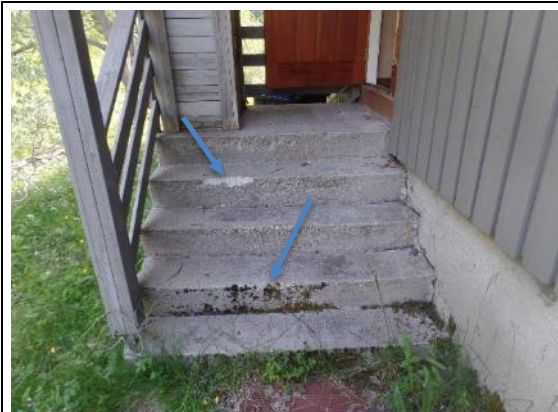
Basert på mose i trapp, skadet opptrinn, manglende markering av trappeneser og manglende håndlist.

**280.01 Trapp, balkonger mm**  
Bildet viser trapp av betong i dårlig stand. Pil peker mot knust betongkant og mose i trappe-trinn. Det mangler også håndlist på vegg.

Høytrykk spyle trapp, reparere skadet opptrinn og sette inn trapp med algehemmende middel. Montere håndlist på vegg og markere opptrinn med farge i sterk kontrast til trappen. Bredden på merkingen bør være maksimum 40 mm.  
Den «hjemmelagde» trappen skiftes ut med en bredere trapp på minimum 0.9 meter. Trappeneser markeres med farge i sterk kontrast til trappen.  
Regelmessig vedlikehold av trapp som høytrykk spyling av trapp og innsetting med algehemmende middel. Vedlikehold av merking av trapp med farge i sterk kontrast til trappen. Bredden på merkingen bør være maksimum 40 mm.

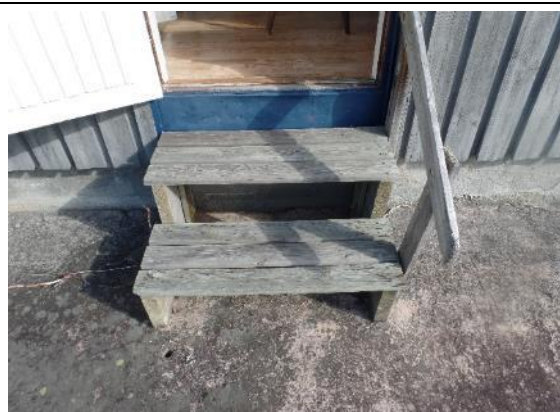
**280.02 Trapp, balkonger mm**  
Bildet viser «hjemmelaget» trapp av trevirke i generelt dårlig stand.

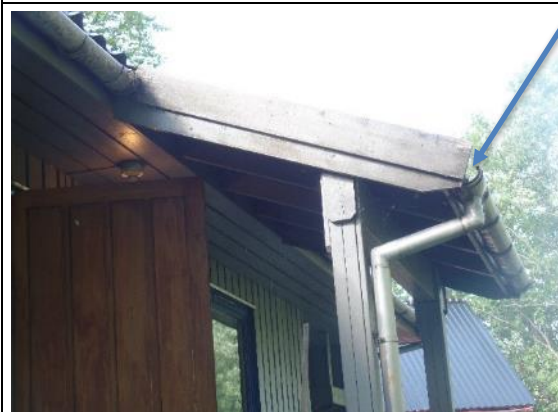
**286.01 Baldakiner og skjermtak**  
Bildet viser skjermtak med eldre takplater. Gesimser virker malingslitt og fremstår som i dårlig stand. Pil peker mot manglende endestykke på takrenne.

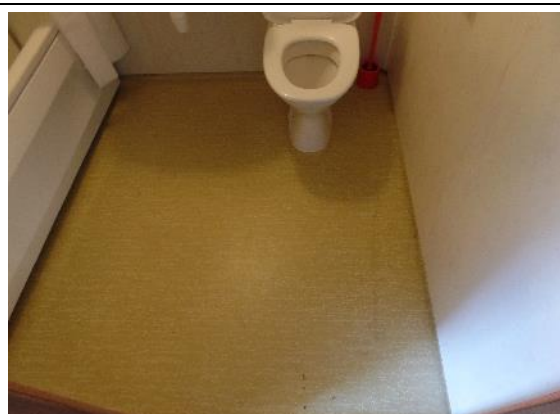
**310.01 Sanitærinstallasjoner**  
Bildet viser gulvmontert WC fra 1980-1990

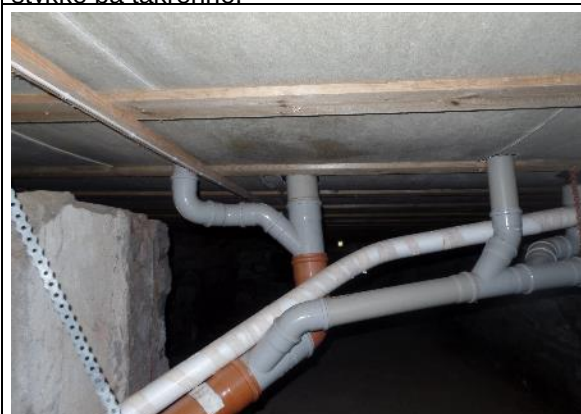
**310.02 Sanitærinstallasjoner**  
Plast avløpsrør og isolerte vannledning i kjeller.

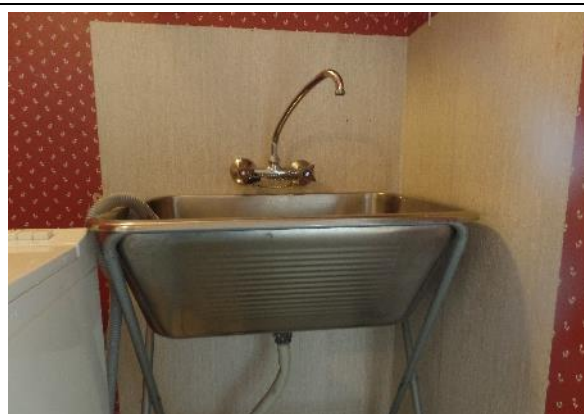
Bygget har tilfredsstillende standard på sanitære forhold. Vask i bod kan måttes forventes å erstattes pga lekkasje. Det anbefales at denne skiftes ut med ett greps.

**310.03 Sanitærinstallasjoner**  
Vannservant i bod, av eldre type. To greps batteri.

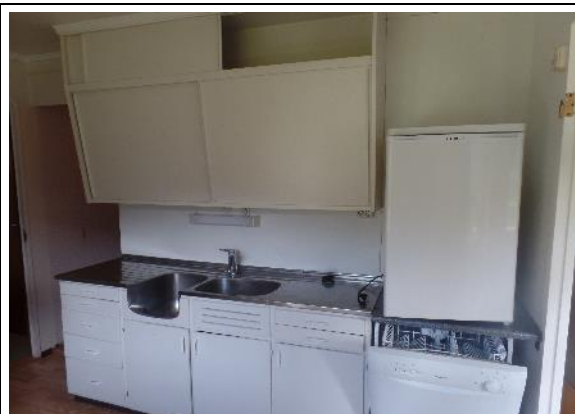
**310.04 Sanitærinstallasjoner**  
Ett greps blandebatteri. Eldre vaskekkum.

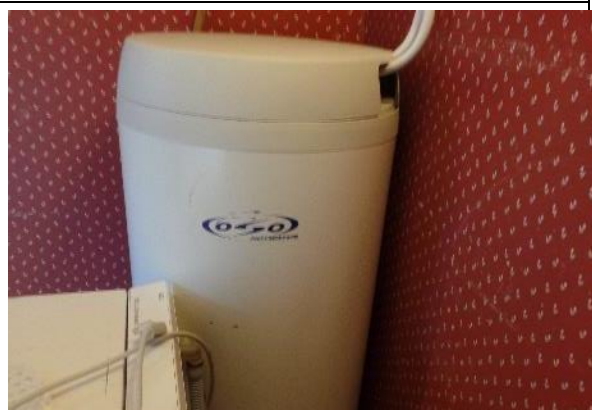
**320.01 Sanitærinstallasjoner**  
Oso 200l varmtvannsbereder av nyere type.  
1,95 kW

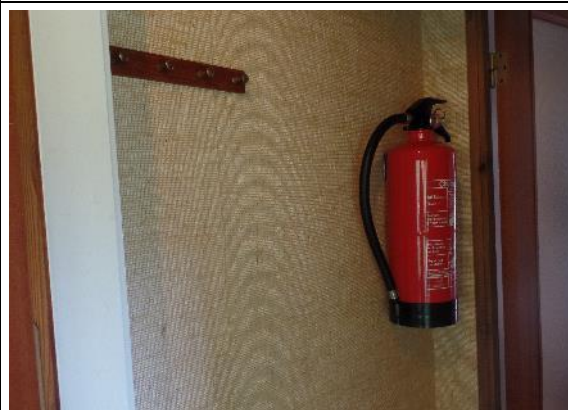
Bygget er utstyrt med slokkeapparat, apparatet må skiftes ut, da det er plastikk gjenger mellom utløster del og resten av stålbeholderen. Denne har løst ut ved uhell flere ganger og er trukket tilbake fra markedet. Må skiftes ut. Kan gjøre skade på personell og eiendom.

**330.01 Brannsløkking**  
Bygget er utstyrt med slokkeapparat, apparatet må skiftes ut.

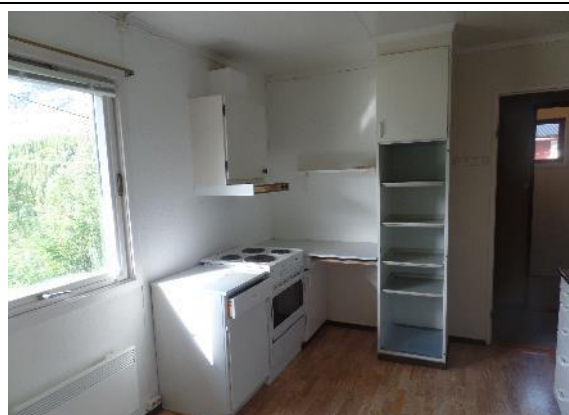
**360.01 Luftbehandling** Kjøkkenventilator som leder direkte til det fri. Eldre type

Det anbefales å etablere avtrekksvifte i dusj med detektor på fuktighet. Dette for å fjerne all fuktighet.

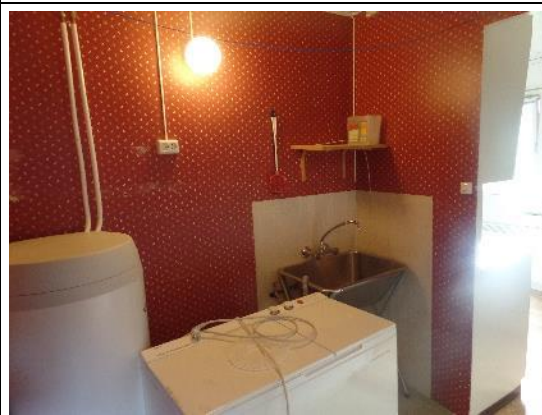
**410.01 Basisinstallasjoner** består av åpent og skjult kabelanlegg fra byggeår antatt ca. 1960

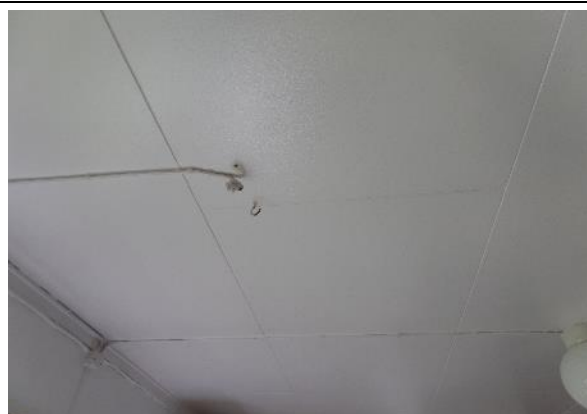
410.02 Basisinstallasjoner består av åpent og skjult kabelanlegg fra byggeår anatt ca. 1960.

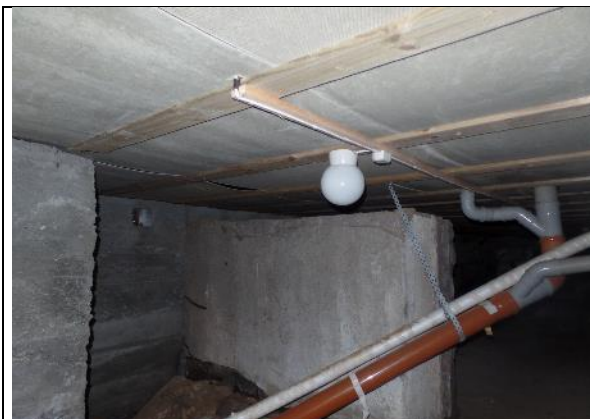
410.03 Basisinstallasjoner består av åpent og skjult kabelanlegg fra byggeår antatt ca. 1960

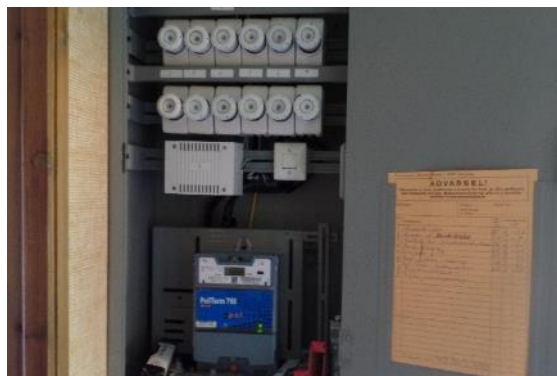
430.01 Basisinstallasjoner Hovedfordeler i gang 1. etasje. Hovedfordeling er ikke rehabilitert siden byggeår.
