| OPPDRAAG | <b>Dale kyrkjegard</b> | DOKUMENTKODE | 10203277-RIG-NOT-001 |
| EMNE | Vurdering av stabilitet til tørrmur | TILGJENGELEGHEIT | Open |
| OPPDRAAGSGJEVAR | <b>Akasia</b> | OPPDRAAGSLEIAR | Anne Birgitte Roe |

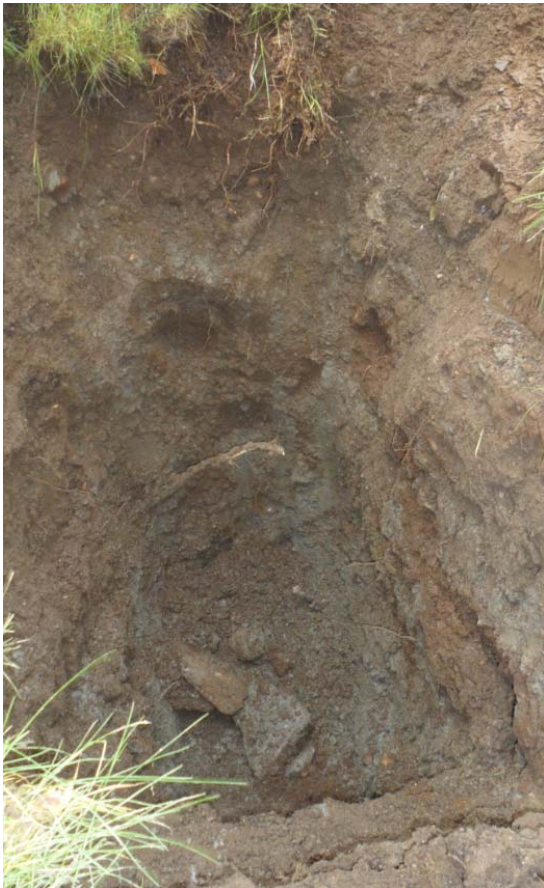
Prøvegrop 1 er lokalisert i overkant av muren i den nordvestlige enden. Det er her tydelege teikn til deformasjonar i muren og det er registrert ei nedsenking av terrenget på oppsida av muren. Prøvegropa er plassert om lag 0,8 m frå topp mur. Bilete 2-1 syner prøvegrop 1. Frå 0-0,9 m består massane av jord med stein. Deretter er det ein gradvis overgang til antatt siltig materiale. Prøvegravinga vart avslutta på 1,3 m djupne. Like før prøvegravinga vart utført hadde det vore kraftig regnver. Til tross for dette var det ikkje registrert vatn i prøvegropa og massane var relativt tørre.

*Bilete 2-1: Prøvegrop 1*

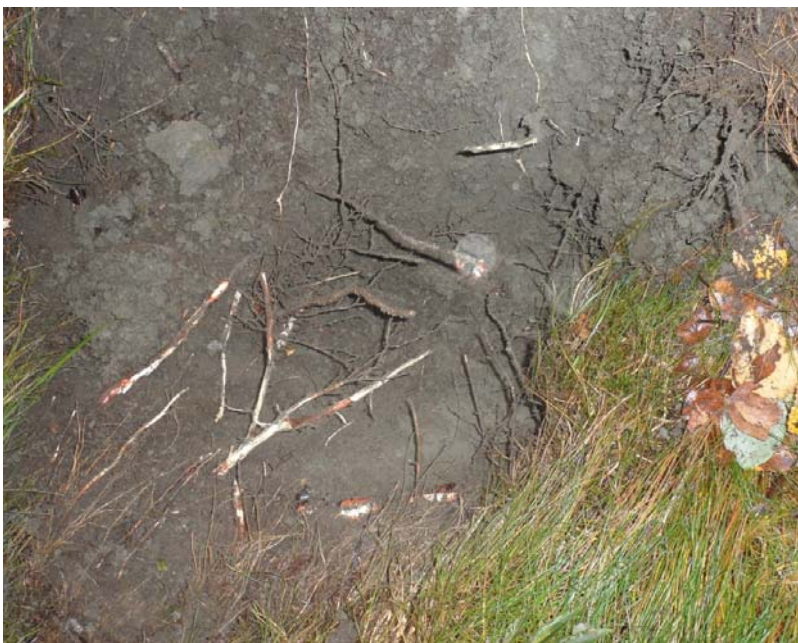
På nedsida av muren var det ikkje mogeleg å komme til med minigravar, så her vart det utført ei grunn prøvegraving med grapse, om lag 3 m frå tørrmuren. Denne prøvegravinga vart avslutta på om lag 0,2 m djupne. Det ble her registrert eit lag med jord over humushaldige massar av antatt siltig materiale, sjå Bilete 2-2.

*Bilete 2-2: Prøvegrop 2.*

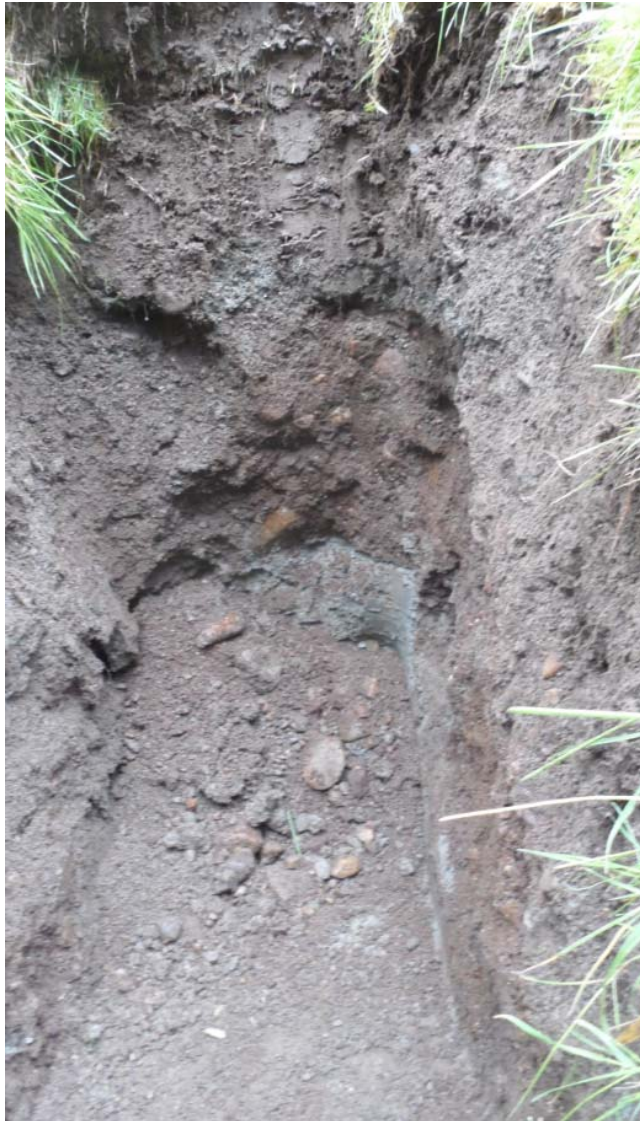
Grunntilhøva her er dei same som i prøvegrop 1, det vil si 0,9 m med jord med stein over antatt siltige massar, sjå bilete 2-3. Heller ikkje her vart det registrert vatn i prøvegropa.

Bilete 2-3: Prøvegrop 3.

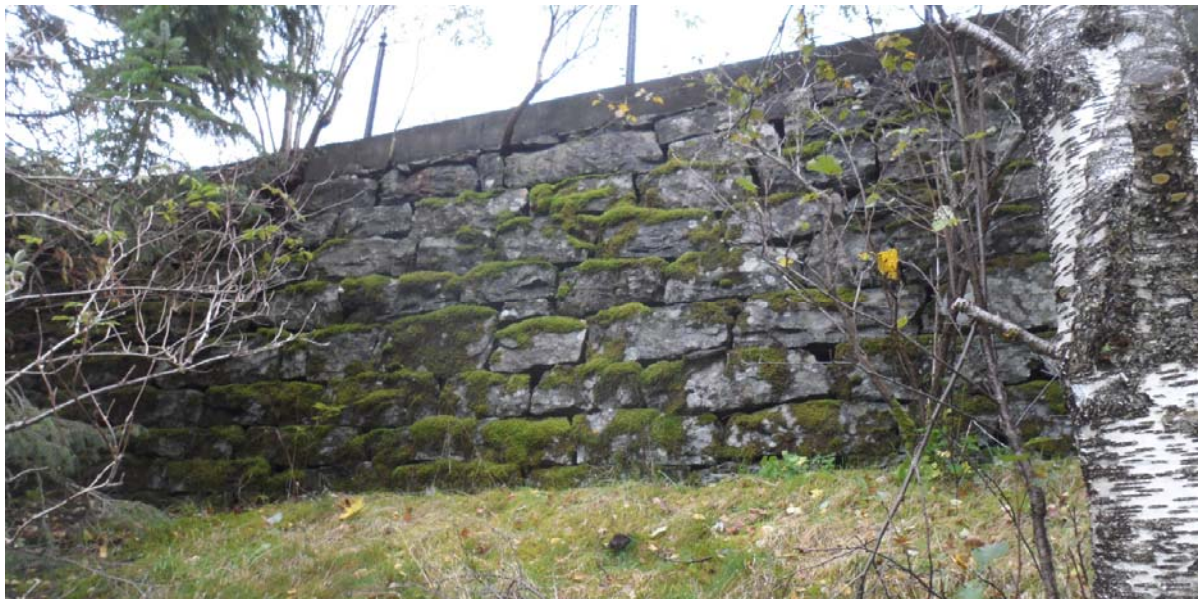
Grunna høge trær i framkant av muren var det ikkje mogeleg å få gode oversiktsbilete av muren, Bilete 3-1 syner den midtre delen av muren. Muren er bygd med godt forband, det er nytta relativt store steinar med god steinform og det er i liten grad nytta mindre stein til å fylle opp holrom i muren. Bilete 3-2 syner tørrmuren sette frå sida, dette er teke mot den søraustlege delen av muren. Det er ikkje tydelege teikn til utbuling på denne delen av muren.

Som vi ser er steinane er delvis mosegrodd og det veks eføy og eit par tre i muren.

*Bilete 3-1: Syner den midte delen av muren.*

Vi vil også rå til at trær og busker som veks i muren vert fjerna. Dette på grunn av at røter i muren kan føre til at steinar vert forskyvd. Dette gjeld for heile muren og må verte vedlikehald jamleg.

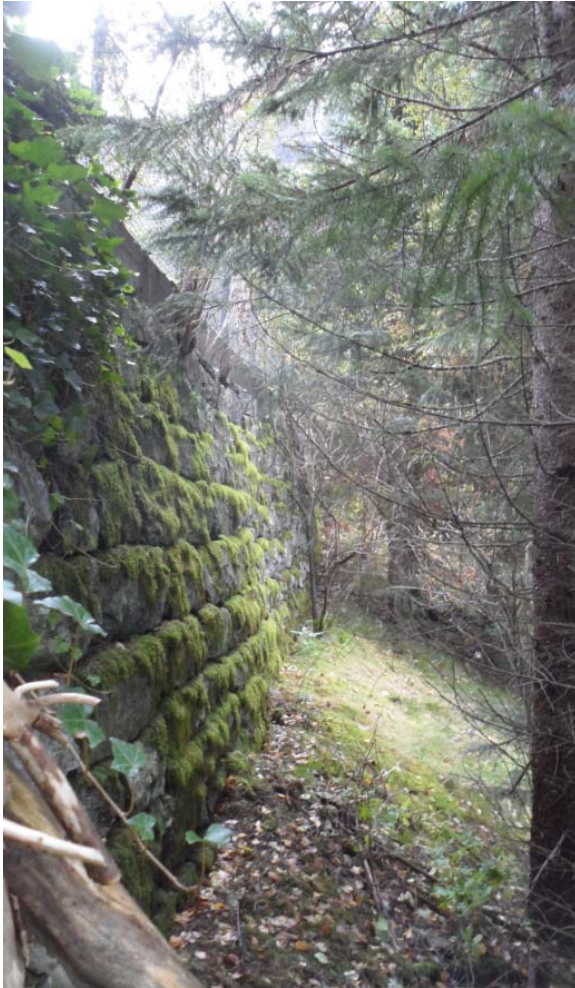
*Bilete 3-2: Tørrmuren sett frå sida mot søraust.*

For mesteparten av muren, den delen mot søraust, er det ikkje er tydeleg teikn til deformasjonar. Og det ser ut til at muren er godt bygd med god stein i godt forband. For denne delen av muren er vår vurdering at det nå ikkje er naudsynt med tiltak. Muren kan framleis verte belasta med den same lasta som i dag, det vil sei at gravfeltet kan nyttast til nye graver. Men vi vil rå til at kyrkjevegen held fram med å utført visuelle observasjonar av muren. Dette omfattar vurdering av setningar på terrenget i bakkant av muren og eventuell teikn til rørsle i muren. Sjå då etter om det er teikn til at steinane i muren beveger seg i høve til kvarandre. Det vil være nyttig å føre ei loggbok over desse observasjonane og dokumentere dei med bilete. Vi rå til at dette vert utført 1 gong i året. I tillegg vil vi rå til at det vert sett ut boltar på topp betongkrone for å måle eventuelle setningar her, også her vil vi rå til målingar 1 gong i året. Det må her utførast presisjonsmålingar med ei nøyaktigheit på eit par millimeter.

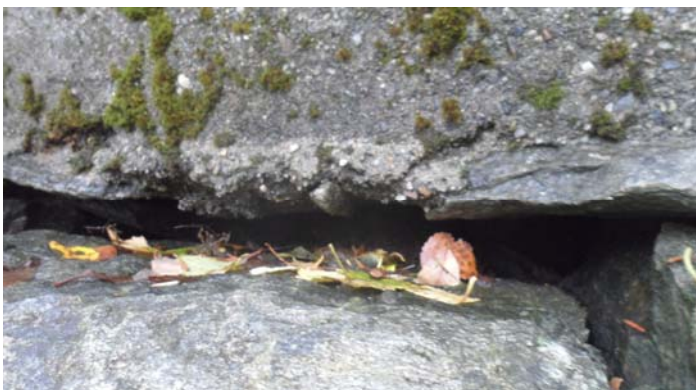
I den nordvestlege delen av muren er det tydelege teikn til deformasjonar. Dette ser vi ved at det er holrom mellom betongkanten og tørrmuren sjå Bilete 3-3. I tillegg til at det er tydelege deformasjonar i muren, dette kjem ikkje like godt fram på Bilete 3-4 som det gjorde på synfaringa.

*Bilete 3-3: Holrom mellom betongkanten og tørrmuren.*

For den nordvestlige delen av muren er det tydelege deformasjonar og desse forventar vi at vil utvikle seg over tid. For denne delen av muren vil vi rå til at det vert utført tiltak for å stabilisere muren. Dette kan gjerast ved å byggje ein ny mur i framkant av eksisterande eller ved å etablere ei fylling av sprengstein i framkant av eksisterande mur. Sprengsteinsfylling vert lagt med ei helling 1:1,5.

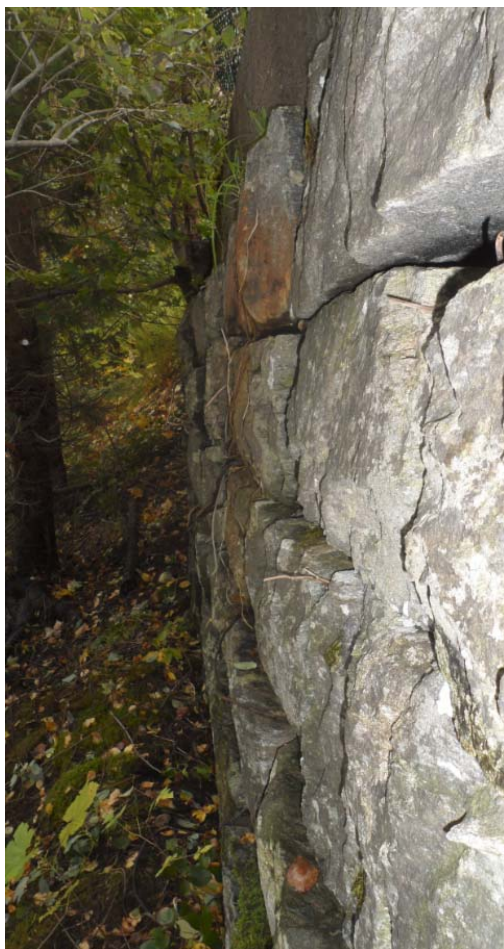
*Bilete 3-4: Den nordvestlege delen av tørrmuren, der det er tydelege teikn til deformasjonar.*

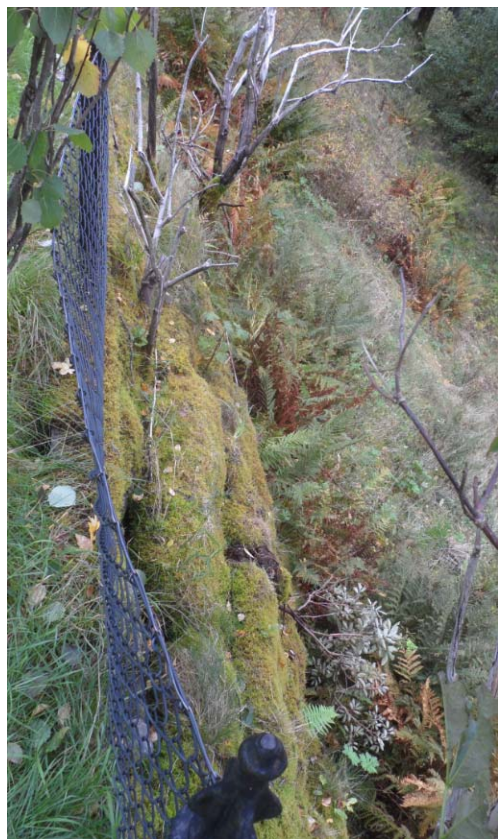
I den nordaustlege delen av gravplassen er det ein mindre mur som har fått store deformasjonar og har rast ut sjå Bilete 5-1.

*Bilete 5-1: Mur som har rast ut.*

For å stabilisera muren vil vi rå til at det vert lagt ut ei fylling i framkant av muren. Eventuelt kan muren takast ned og byggjast opp igjen.
