## 2 Bildeserie

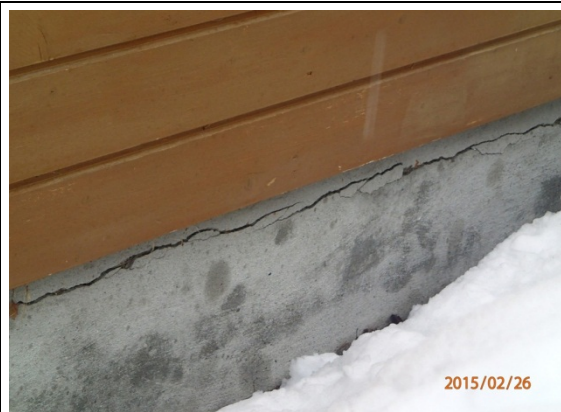
*Bildenr. 210.01 Grunn og fundamenter*  
Ringmur fundamentert på løsmasser. Da det var mye snø på befaringstidspunkt ble bare en liten del av ringmur inspisert. Her ble det registrert en lang horisontal sprekk.

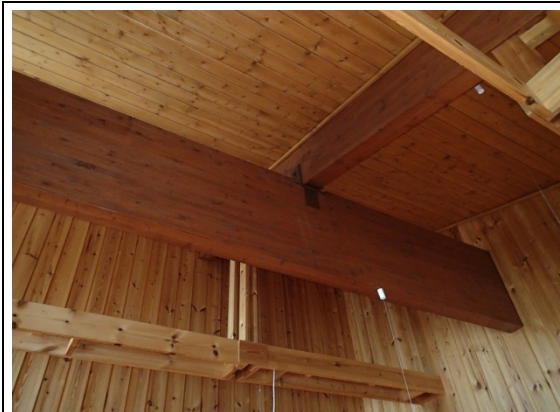
*Bildenr. 220.01 Bæresystemer*  
Bæresystemet består av søyler, bjelker og vegger i tre. I generelt god stand.

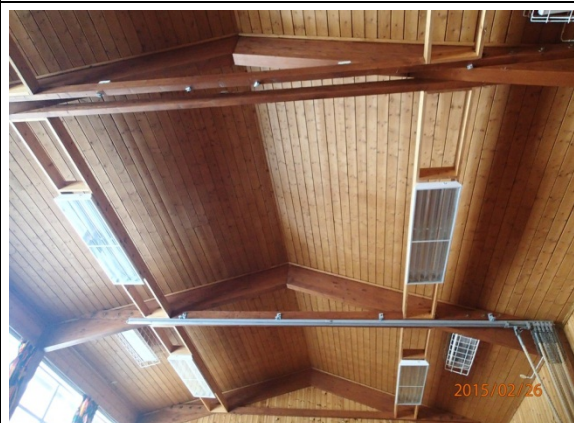
*Bildenr. 220.02 Bæresystemer*  
Bæresystemet består av søyler, bjelker og vegger i tre. I generelt god stand

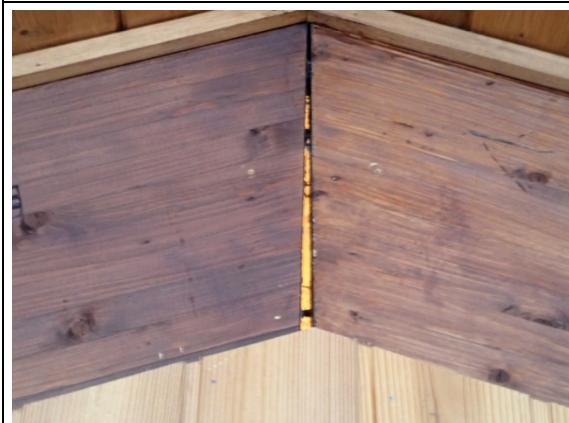
*Bildenr. 220.03 Bæresystemer*  
Limtredragere i møne har enten glidd litt fra hverandre eller tørket inn.

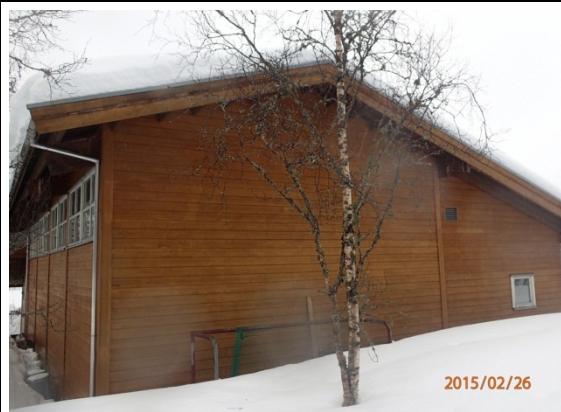
*Bildenr. 230.01 Yttervegger*  
Består av bindingsverk med liggende trekledning. Generelt i god stand, men pga mye snø var det vanskelig og besiktige alt.

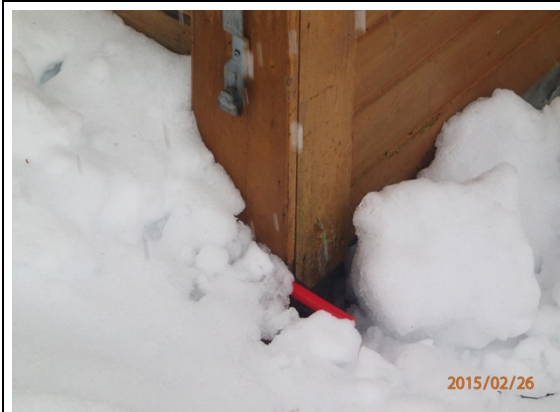
*Bildenr. 230.02 Yttervegger*  
På yttervegger ble det enkelte steder observert avflassende maling, grønske og råteskader på kledning.

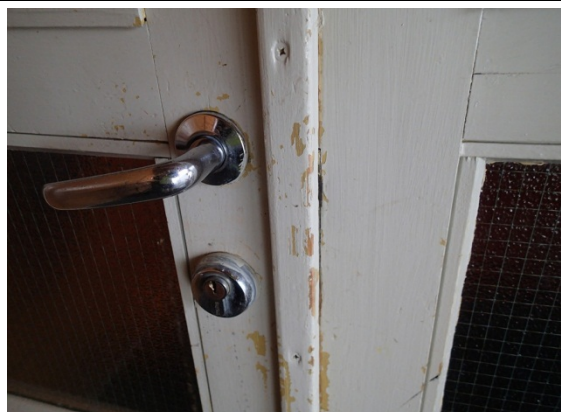
Bildenr. 234.01 Utv. vinduer, dører, porter  
Eldre nedslitte inngangsdører med  
råteskader og avflassende maling. I dårlig  
stand.

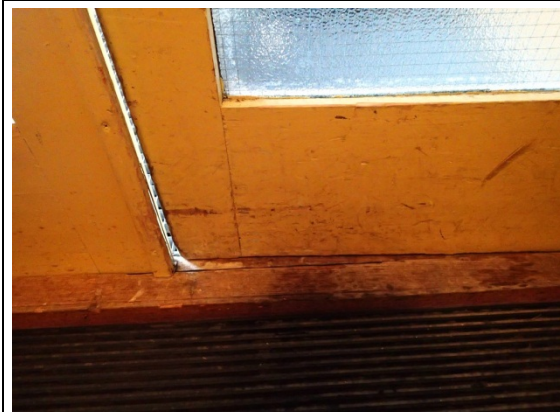
Bildenr. 234.02 Utv. vinduer, dører, porter  
Eldre nedslitte inngangsdører med  
råteskader og avflassende maling. I dårlig  
stand.

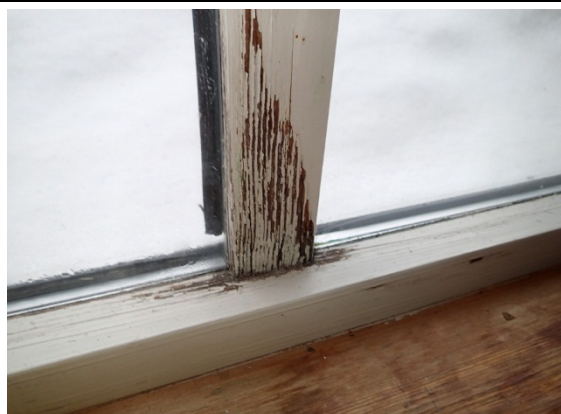
Bildenr. 234.03 Utv. vinduer, dører, porter  
Nedslitte trelags vinduer fra 1976 med fukt  
og råteskader på listverk og i vinduskarm. I  
dårlig stand.

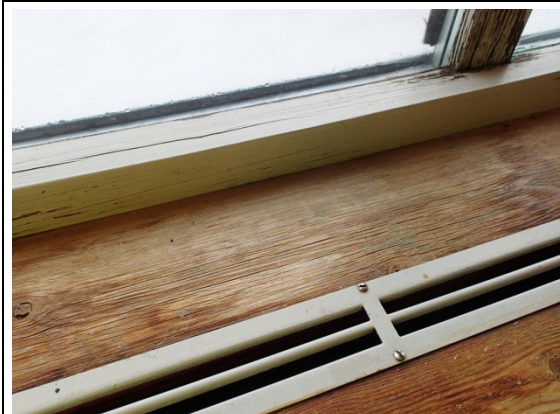
Bildenr. 234.04 Utv. vinduer, dører, porter  
Nedslitte trelags vinduer fra 1976 med fukt  
og råteskader på listverk og i vinduskarm. I  
dårlig stand.

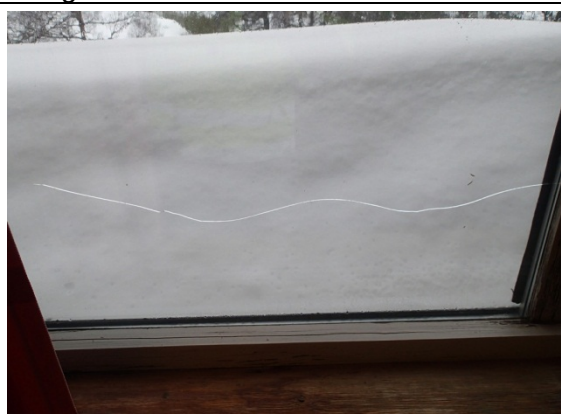
Bildenr. 234.05 Utv. vinduer, dører, porter  
Sprekk i trelagsvindu fra 1976.

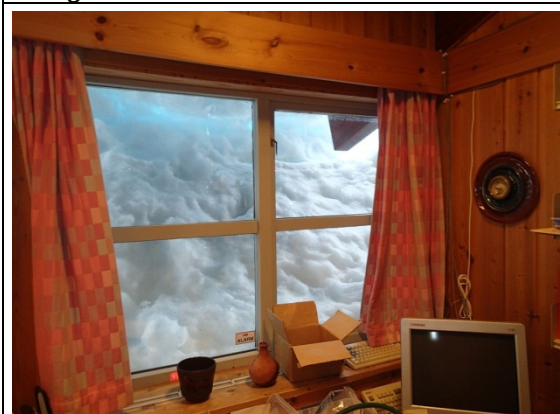
Bildenr. 237.01 Solavskjerming  
Det fins ingen utvendig solavskjerming. Kun  
innvendige gardier. I god stand.

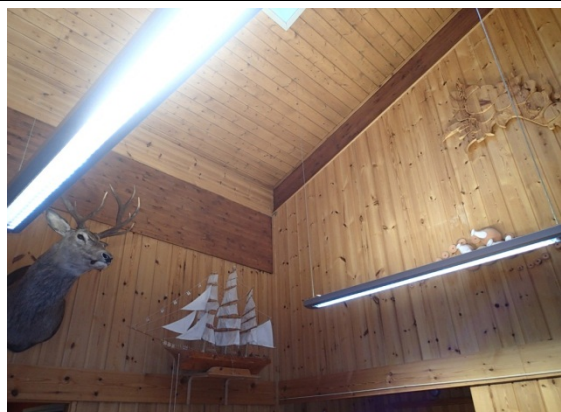
*Bildnr. 240.01 Innervegger  
Innervegger består i hovedsak av ubehandlet trepanel. I generelt god stand, men det ble observert en del småskader og slitasjer.*

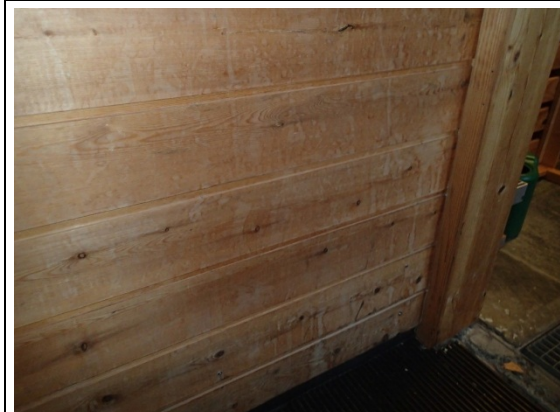
*Bildnr. 240.02 Innervegger  
Innervegger består i hovedsak av ubehandlet trepanel. I generelt god stand, men det ble observert en del småskader og slitasjer.*

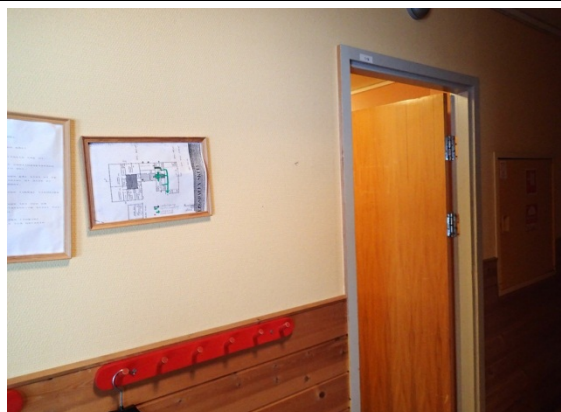
*Bildnr. 240.03 Innervegger  
Strietapet med brystningspanel. I generelt god stand, men det ble observert en del småskader og slitasjer.*

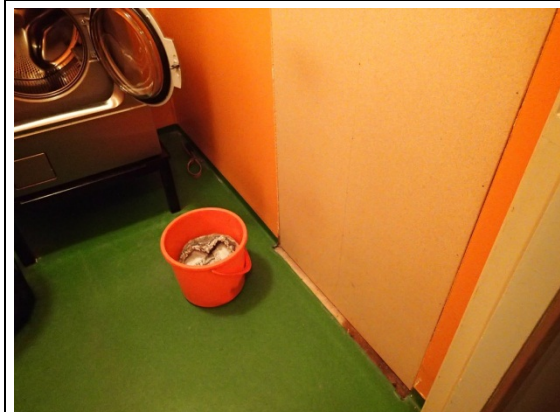
*Bildnr. 240.04 Innervegger  
Dårlig avslutning på tetting av tidligere dør.*

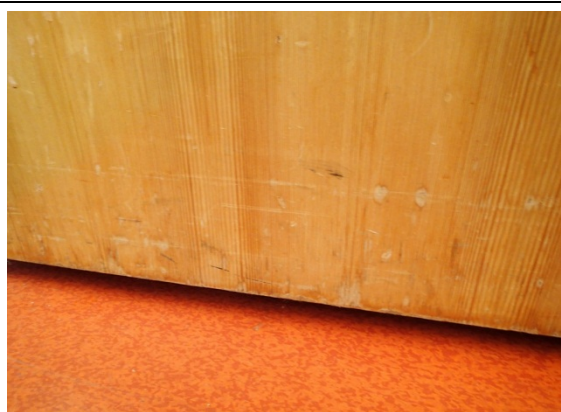
*Bildnr. 244.01 Innv vinduer, dører, foldevegger  
Eldre nedslitte dører med skader. I dårlig stand.*

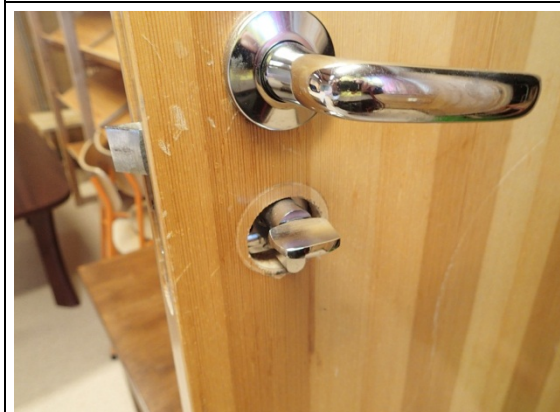
*Bildnr. 244.02 Innv vinduer, dører, foldevegger  
Eldre nedslitte dører med skader. I dårlig stand.*

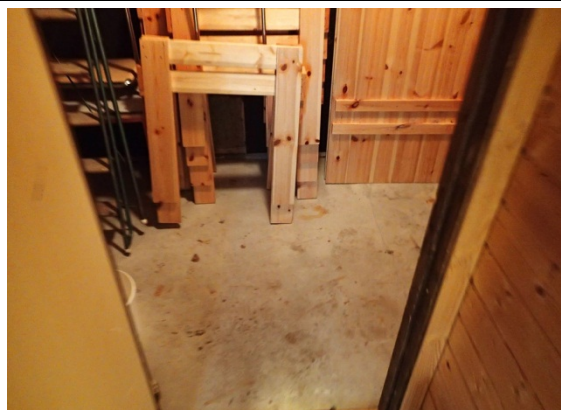
*Bildnr. 250.01 Dekker*  
Betongdekker i generelt god stand, men enkelte små riss er registrert.

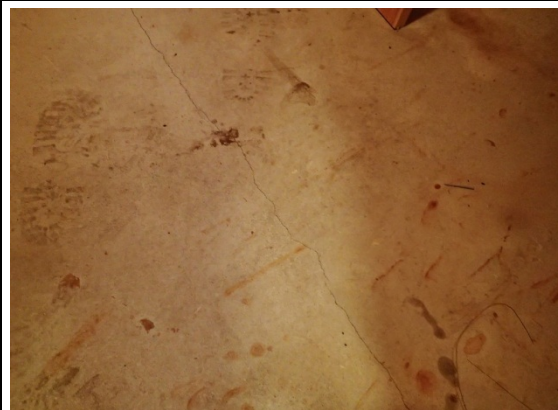
*Bildnr. 250.02 Dekker*  
Betongdekker i generelt god stand, men enkelte små riss er registrert.

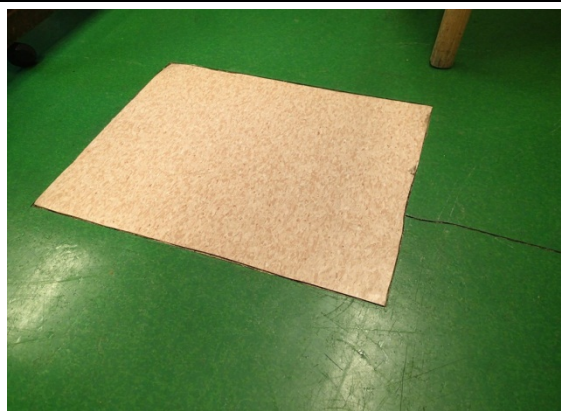
*Bildnr. 255.01 Gulvoverflater*  
Gulvoverflater består i hovedsak av vinylbelegg, men enkelte steder er det parkett og skiferfliser. Nedslitt og generelt i dårlig stand.

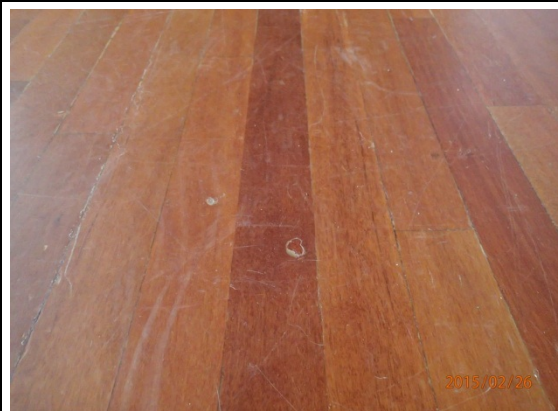
*Bildnr. 255.02 Gulvoverflater*  
Gulvoverflater består i hovedsak av vinylbelegg, men enkelte steder er det parkett og skiferfliser. Nedslitt og generelt i dårlig stand.

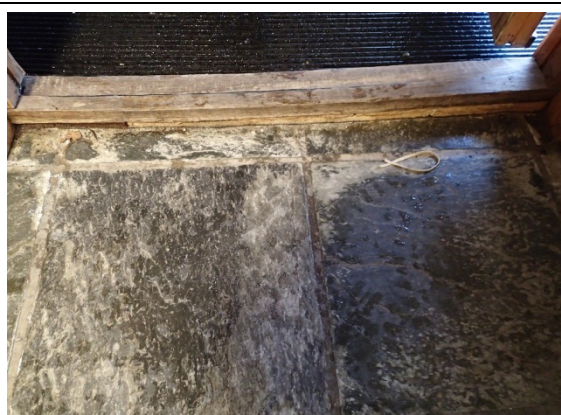
*Bildnr. 255.03 Gulvoverflater*  
Gulvoverflater består i hovedsak av vinylbelegg, men enkelte steder er det parkett og skiferfliser. Nedslitt og generelt i dårlig stand.

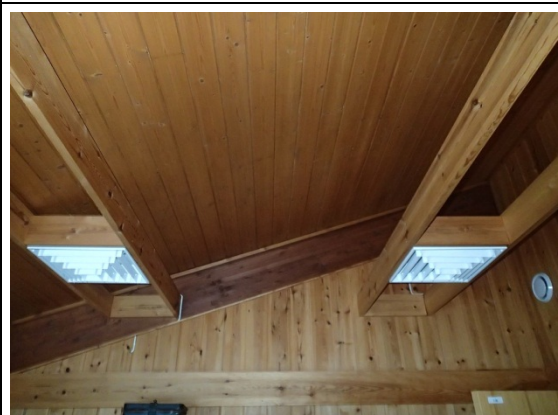
*Bildnr. 256.01 Himlinger*  
Himling av tre, gips og platehimling. I generelt god stand, men det meste er fra 1976.

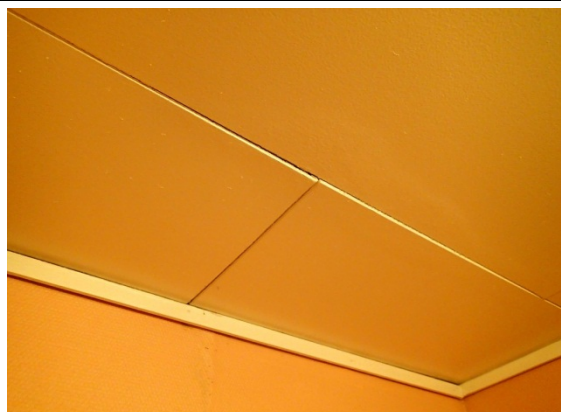
*Bildenr. 256.02 Himlinger*  
Himling av tre, gips og platehimling. I generelt god stand, men det meste er fra 1976.

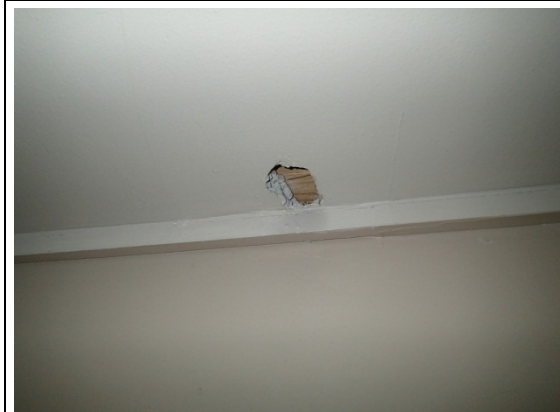
*Bildenr. 256.03 Himlinger*  
Det ble observert hull i gipshimling et sted.

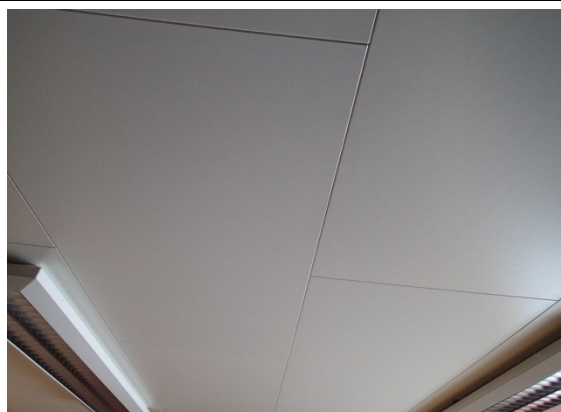
*Bildenr. 256.04 Himlinger*  
Nyere himlingsplater er i god stand.

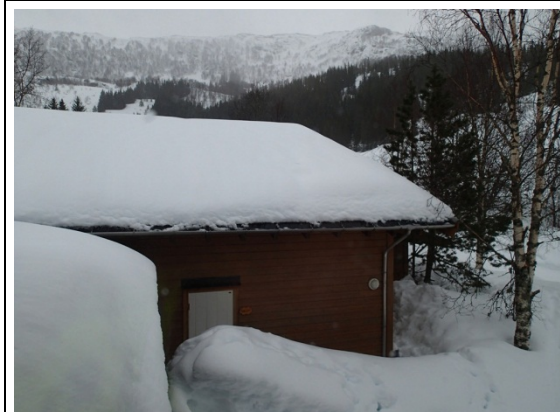
*Bildenr. 260.01 Yttertak*  
Ingen tilkomst til tak pga. mye snø. Ved befaring ble det opplyst at det skulle være takpapp på tak. Det fins ikke snøfangere.

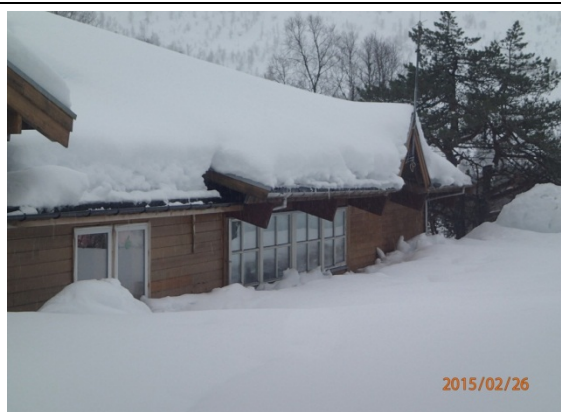
*Bildenr. 260.02 Yttertak*  
Ingen tilkomst til tak pga. mye snø. Ved befaring ble det opplyst at det skulle være takpapp på tak. Det fins ikke snøfangere.

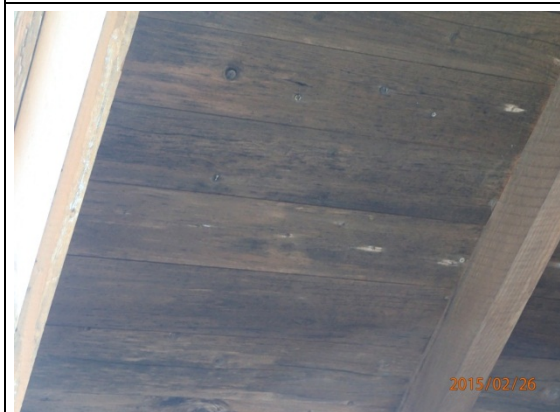
*Bildenr. 260.03 Yttertak*  
Sutak sett fra underside gesims vise tegn til fukt og sopp skader.

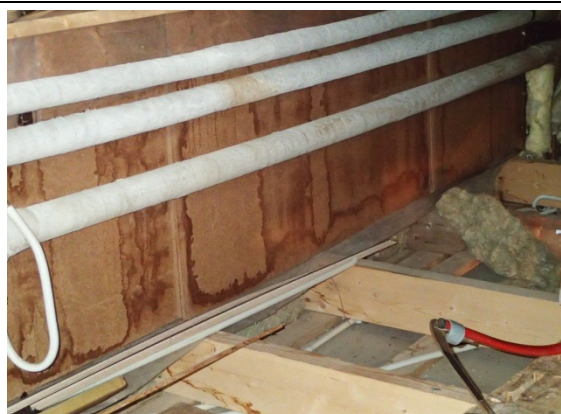
*Bildnr. 260.04 Yttertak  
På loft over nybygg ble det registrert fuktskader nedover knevegg.*

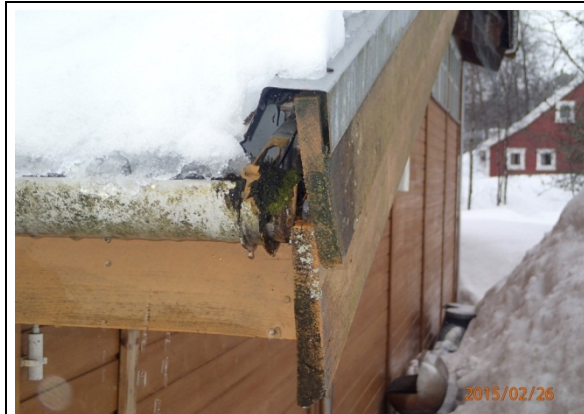
*Bildnr. 265.01 Gesimser, takrenner og nedløp  
Består i hovedsak av aluminium og noe plast. I dårlig stand. Ble observert skader og mangel på nedløp samt mye mosevekst.*

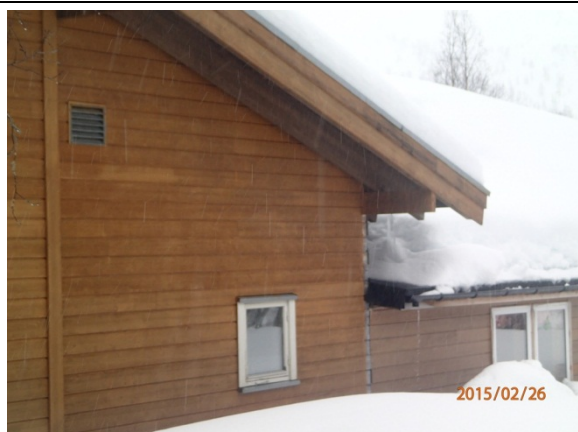
*Bildnr. 265.02 Gesimser, takrenner og nedløp  
Består i hovedsak av aluminium og noe plast. I dårlig stand. Ble observert skader og mangel på nedløp samt mye mosevekst.*

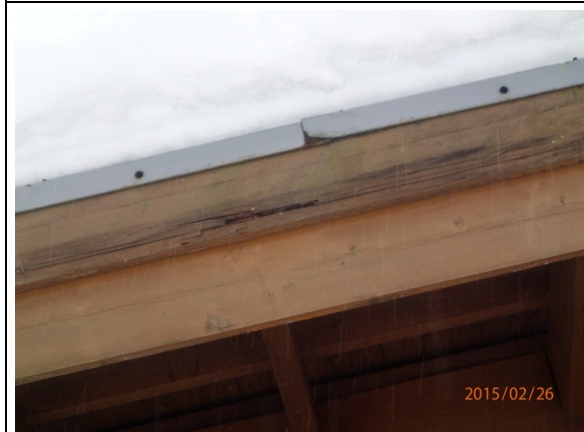
*Bildnr. 265.03 Gesimser, takrenner og nedløp  
Vannbord på gesimser hadde råteskader. Generelt i dårlig stand.*

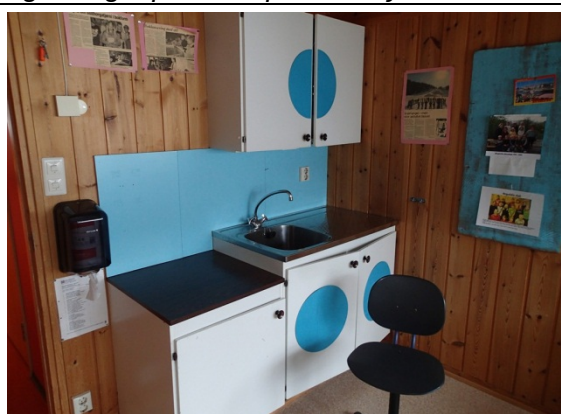
*Bildnr. 273.01 Kjøkkeninnredning  
Kjøkkeninnredninger er generelt utdatert og nedslitt. I dårlig stand.*

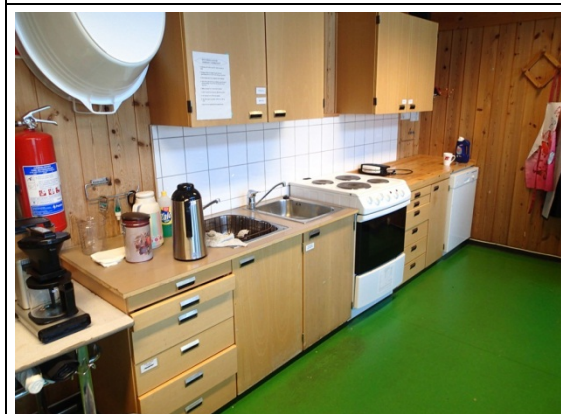
*Bildnr. 273.02 Kjøkkeninnredning  
Kjøkkeninnredninger er generelt utdatert og nedslitt. I dårlig stand.*

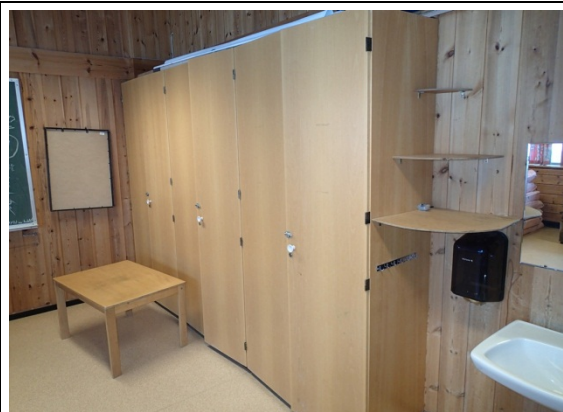
*Bildnr. 275.01 Skap og reoler  
Skap og reoler er generelt slitasjeskadet og utdatert. I dårlig stand.*

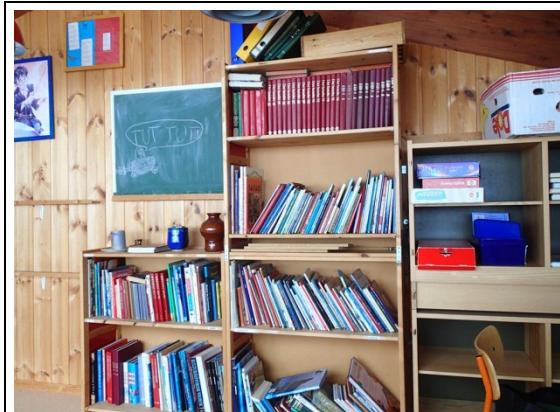
*Bildnr. 275.02 Skap og reoler  
Skap og reoler er generelt slitasjeskadet og utdatert. I dårlig stand.*

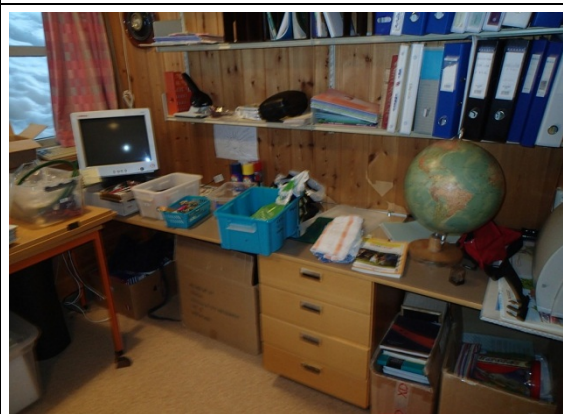
*Bildnr. 276.01 Sittebenker, stolrader, bord  
Sittebenker, stolrader og bord er slitasjeskadet og utdatert. I dårlig stand.*

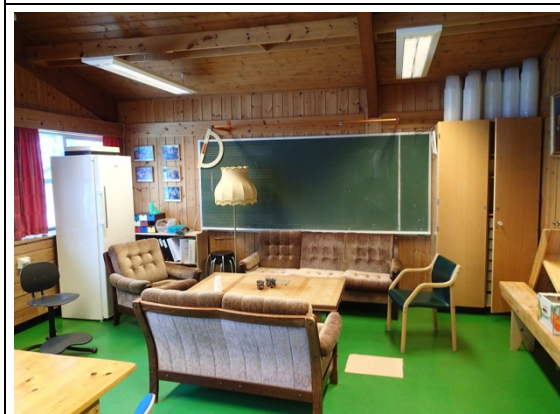
*Bildnr. 276.02 Sittebenker, stolrader, bord  
Sittebenker, stolrader og bord er slitasjeskadet og utdatert. I dårlig stand.*

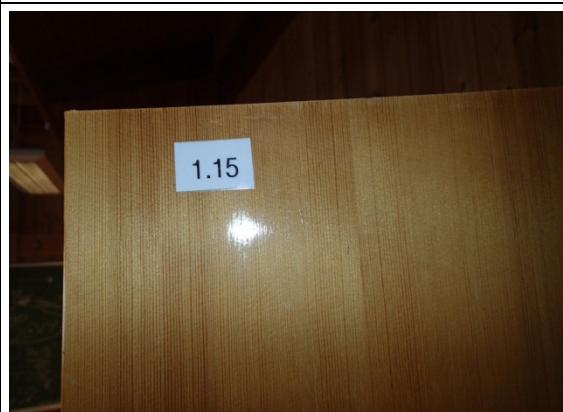
*Bildnr. 277.01 Skilt og tavler  
Flere dører er nummerert og det finnes enkelte skilt. Dårlig skiltet.*

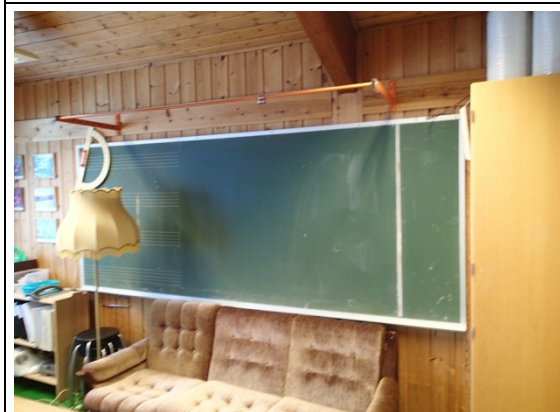
*Bildnr. 277.02 Skilt og tavler  
Eldre utdaterte tavler i grei stand.*

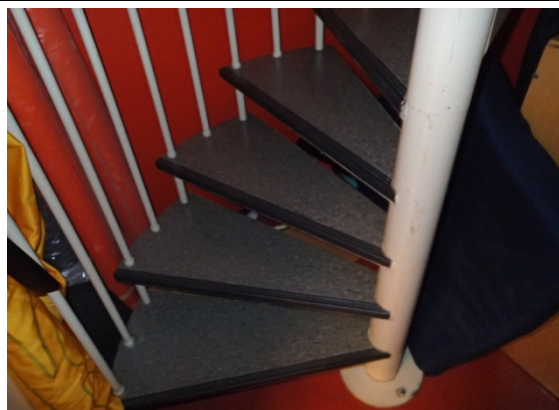
Bildnr. 280.01 Trapper, balkonger mm  
Eldre spiraltrapp i stål. Nedslitt, utdatert og ustabil.

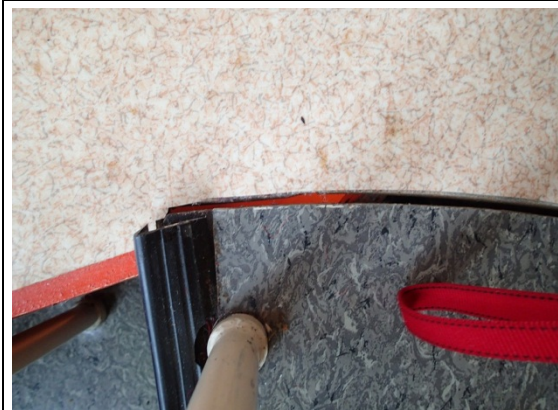
Bildnr. 280.02 Trapper, balkonger mm  
Eldre spiraltrapp i stål. Nedslitt, utdatert og ustabil.

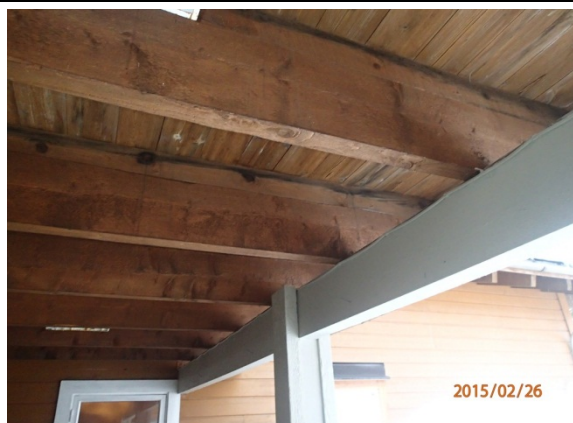
Bildnr. 286.01 Baldakiner og skjermtak  
Skjermtak over inngangsdører ser ut til å ha fuktskader og sopp i sutak. Dårlig stand.

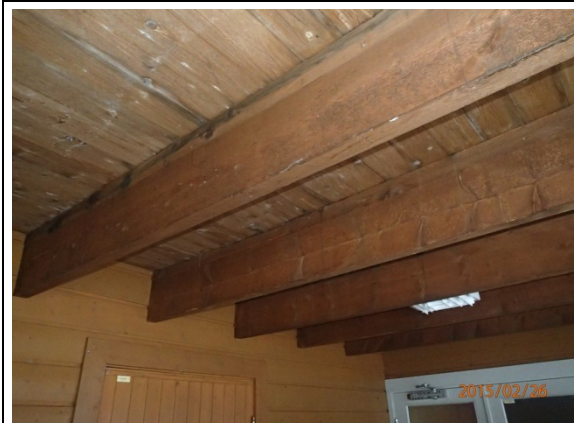
Bildnr. 286.02 Baldakiner og skjermtak  
Skjermtak over inngangsdører ser ut til å ha fuktskader og sopp i sutak. Dårlig stand.

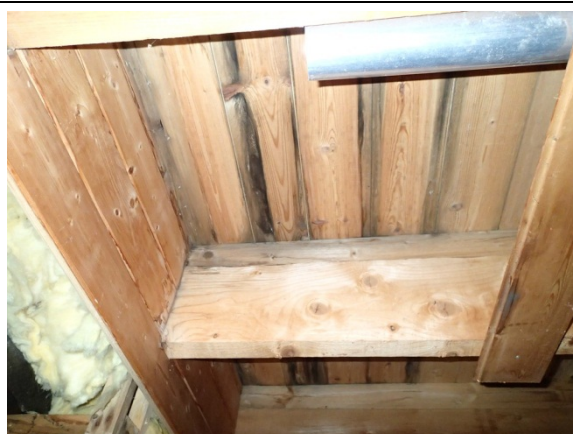
Bildnr. 290.01 Andre bygningsdeler  
Bod på bakside av inngangsparti er i generelt dårlig stand. Fuktighet, synlig isolasjon og dårlige avslutninger.

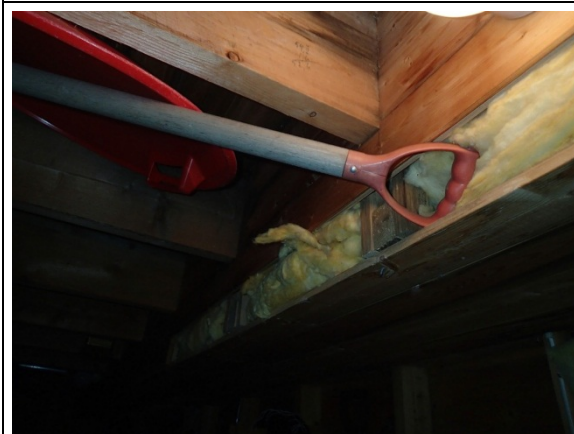
Bildnr. 290.02 Andre bygningsdeler  
Bod på bakside av inngangsparti er i generelt dårlig stand. Fuktighet, synlig isolasjon og dårlige avslutninger.
