Vaksdal samfunnshall

Brannteknisk tilstandsvurdering

Basert på NS 3424 og Sintef-Byggforsk datablad 720.306

2016-05-23 Oppdragsnr: 5158135

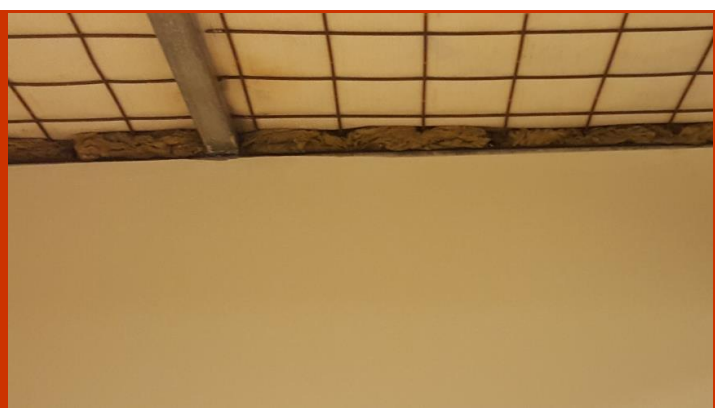
Stikkord	Beskrivelse	ID
Brannmotstand, vegger og etasjeskillere	Befaring avdekket manglende brannmotstand på branncelle konstruksjoner. Dette gjelder både mot rømningsveier og mellom samfunnshall og tiliggende arealer. Branncellebegrensende vegg mangler tilfredsstillende material, tiltak kan være å oppgradere vegger med 15 mm branngips på hver side eller andre godkjente løsninger.	2a
Skader i branncellebegrensende bygningsdel	Eksisterende brannskille har behov for oppgradering, da det er registrert hull pga. slitasje/skader og ufullstendig branntettingsarbeid. Det må her sparkles igjen/ skiftes ut gipsplater der det er skader, utbedre branntetting av gjennomføringer som går gjennom branncellebegrensende bygningsdel. Skaden må tettes med godkjente produkter.	2b

ID	Forklaring	Bilde
2a	Befaring avdekket skader i gips kledninger og veggpartier	 
2b	Eksisterende brannskille har behov for oppgradering

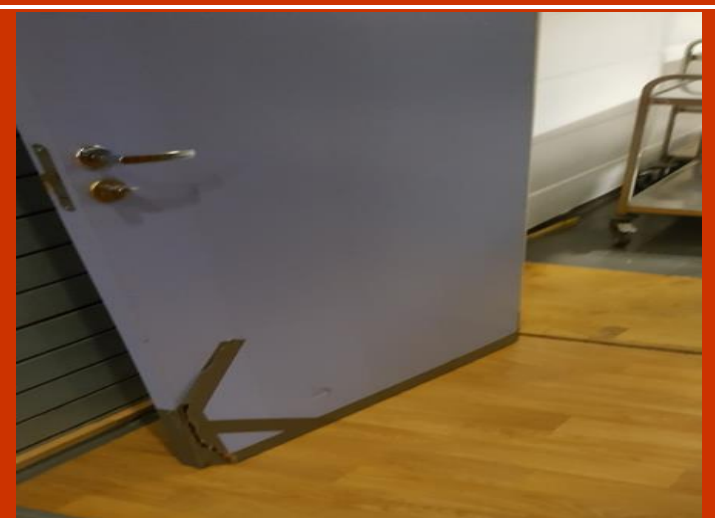
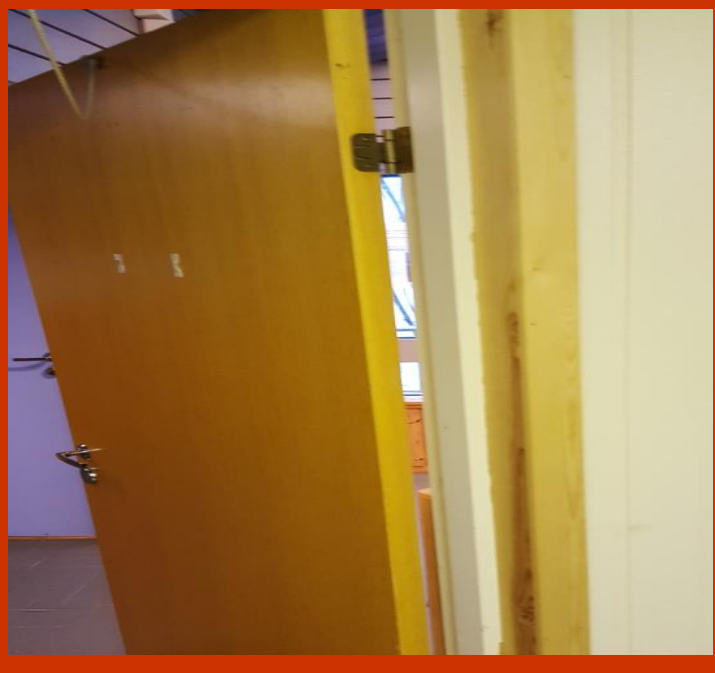
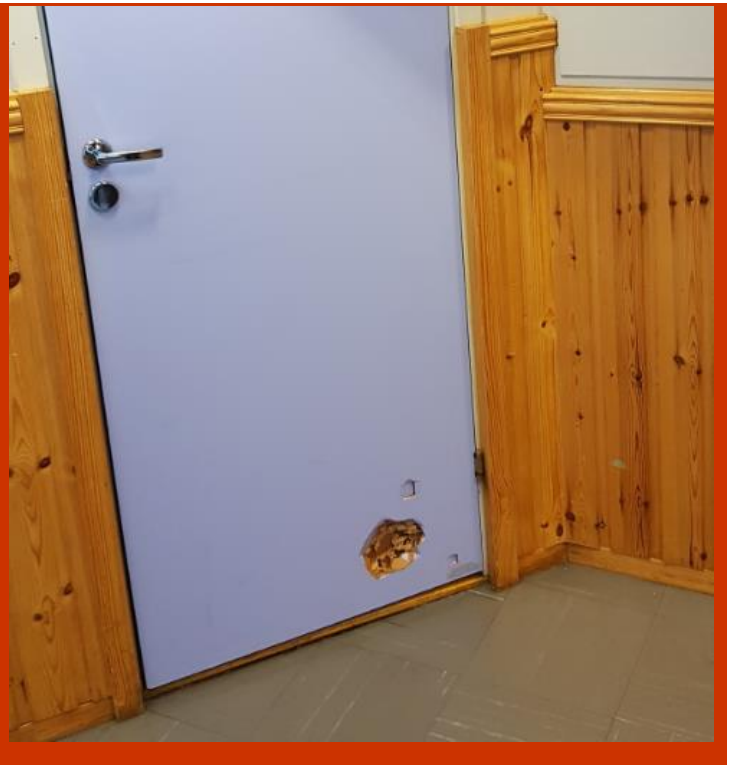
<i>Branncellebegrensende dører</i>	Dører er observert med slitasje, skader eller feil vedrørende brannmotstand. Utbedre alle dører med slitasje og skifte ut alle dører som har manglende brannmotstand, dører med krav til brannmotstand vil komme fram på branntegning.	2c
Dører til det fri 2 etasje, Skjerming av rømningsveg	Det er observert mangler på hovedinngangsdør, utgang til det fri, 2 etasje repareres til tilfredsstillende standard.	2d
	Døren ved utgangsdører fra tidligere bakeri i 2 etasje vil det være krav til brannmotstand i, det vil her kunne bli ikke tilfredsstillende forhold hvis ikke glassfasade utbedres til brannglass EI 30 eller annet brannmotstandsdyktig materiale. NB: fasadeendring er søknadspliktig.	2e

2c Dører er observert med slitasje, skader eller feil vedrørende brannmotstand

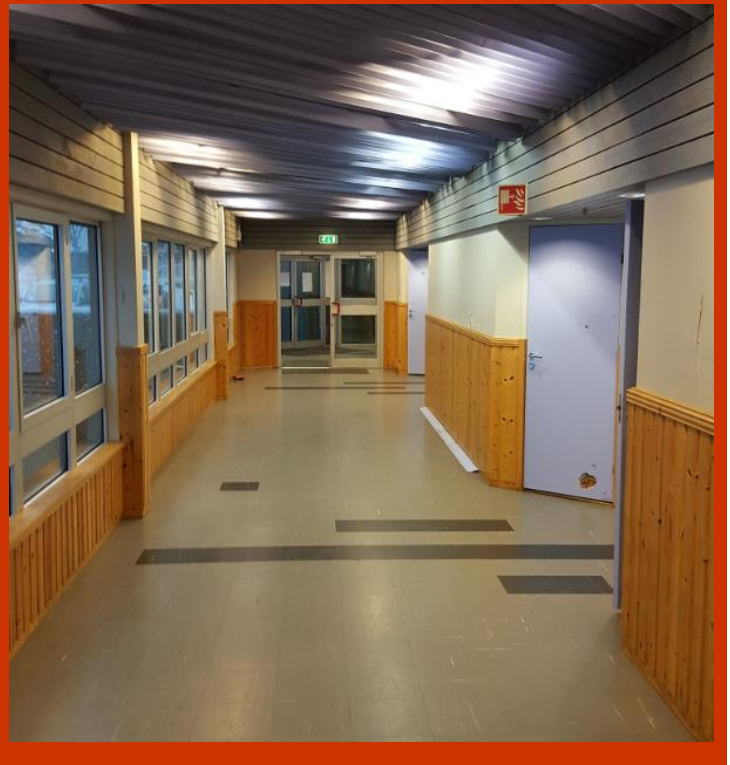
Stikkord	Beskrivelse	ID
Brennbar takisolasjon	Takisolasjon er ikke besiktiget.	Info
Kledning i rømningsvei	Det er registrert trepanel utenfor gipsvegg i rømningskorridorer. Det må fremlegges dokumentasjon at trepanel er brannlakkert/brannmalt. Hvis ikke tilfelle må trepanel brannlakkets/brannmales eventuelt kan panelet fjernes i sin helhet. Videre vedlikehold må legges inn i brannokumentasjon og branninstruks. Instruks på brannmaling må følges.	3a

3a Kledning i rømningsvei – Det er registrert tre panel utenfor gipsvegg i rømningskorridor

3a	<p>En brann kan forhindre at evakuerende ikke kan rømme under akseptable forhold. Sannsynlighetsklasse 1</p>	<p>Det kan medføre personskade. Konsekvensklasse 4</p>

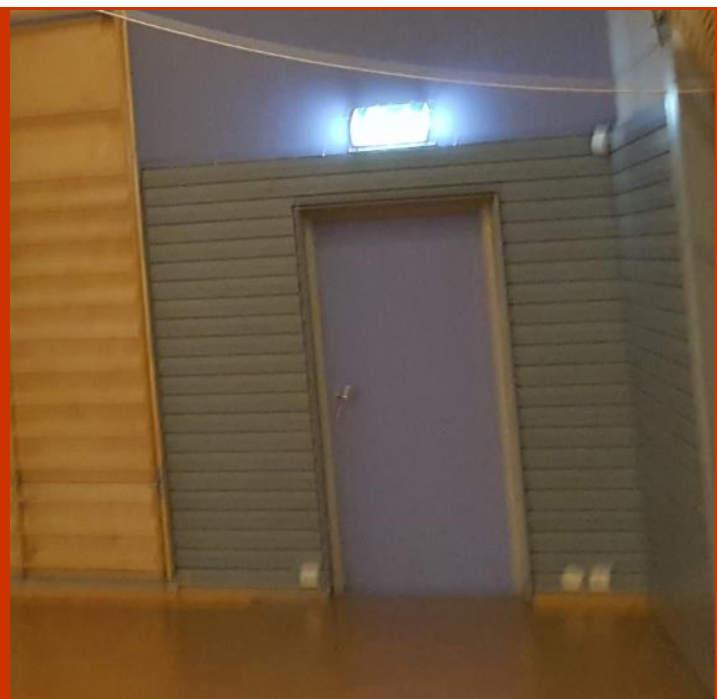
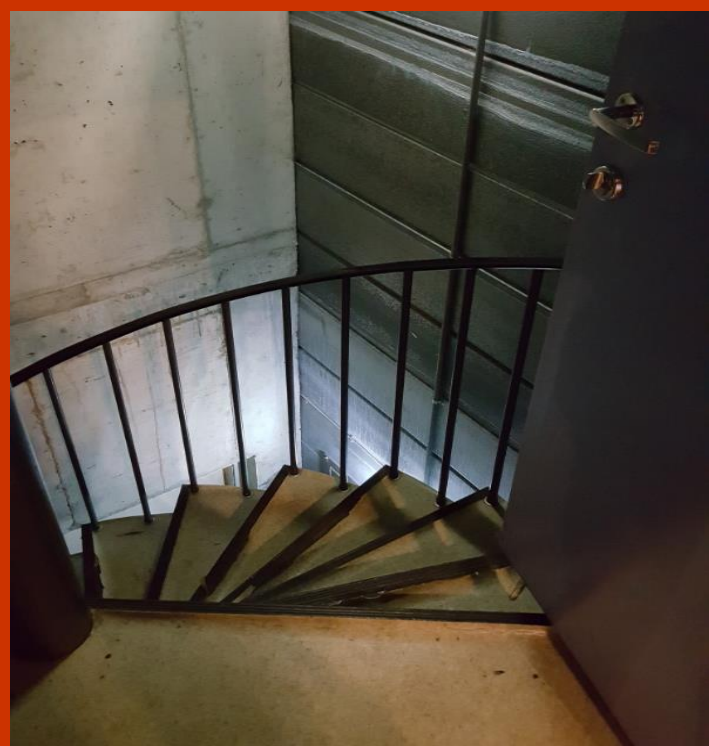
Stikkord	Beskrivelse	ID
Rømningsvei	Det er etablert to uavhengige rømningsveier fra samfunnshall, trapperom er ikke tilstrekkelig dimensjonert for fri bredde i døråpning eller trappebredde. Ihht BF85 er det krav til minimum 1,2 m fri bredde. Personantallsvurdering som er vedlagt har tatt hensyn til innskrenket fri bredde i rømningstrappen. Dersom trapp utbedres eller det etableres ny trapp utvendig vil personantallet kunne økes betraktelig, se vedlagt personantallsvurdering.	4a
Markeringslys/ ledesystem	Mangelfullt og gammelt nødlysanlegg. Markeringslys og lys i trapperom ikke tilstrekkelig. Nytt nødlysanlegg monteres pga. endt teknisk levealder. Generell service og vedlikehold samt oppfølging på at det foreligger rutiner på kontroll, ettersyn og prøving. Ref. NS 1838 kostnad tatt med i tilstandsvurdering T022 Vaksdal samfunnshall.	4b
Dører	Dører er omtalt i 3.2 brannceller	Info

4a Samfunnshall, trapperom ikke har tilstrekkelig fri bredde.

4a	Fri bredde i trapp og dører til trapp er ikke tilfredsstillende. Det kan medføre at akseptkriteriet for rømning ikke er ivaretatt. Sannsynlighetsklasse 5	Tid for rømning kan øke betraktelig dersom hovedrømningsvei blir satt ut. Konsekvensklasse 4
4b	Det sannsynlig at mangel på belysning i trapperom og ledelys vil føre til økt rømningstid. Det kan også medføre at personer snubler og det kan bli panikk. Sannsynlighetsklasse. 3	Konsekvensen av spredning av brann varierer avhengig av området brannen spres til. Dersom brann spres til rømningsvei anses konsekvensen som stor og personer kan hindres i å rømme bygget. Konsekvensklasse 3
6a	Det er sannsynlig at brann kan oppstå og at den kan spres gjennom usikrede ventilasjonsrørgjennomføringer. Sannsynlighetsklasse 1.	Sikring mot spredning gjennom branncellebegrensende konstruksjoner er et tiltak for personsikkerhet. Det er lite sannsynlig at brannspredning gjennom små usikrede gjennomføringer vil komme overraskende. Brannspredning vil forløpe som en ny brann i neste branncelle, og evakuering fra denne vil foregå på samme måte som om brannen faktisk oppstod i denne branncellen. Konsekvensklasse 1.

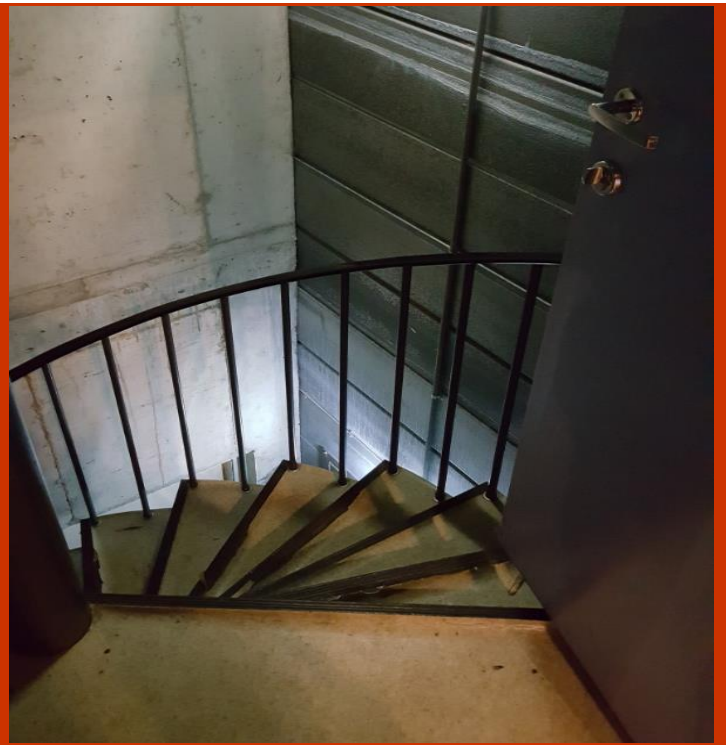
4b *Markeringslys/ ledesystem –
Utbedring av markeringslys og lys i
trapperom.*

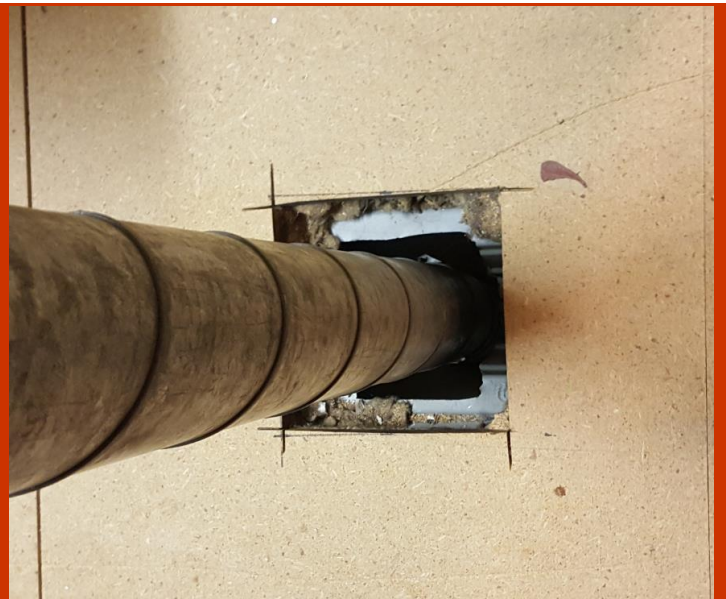
6a *Ventilasjonskanaler, brann tetting og
isolering – ikke tilstrekkelig*

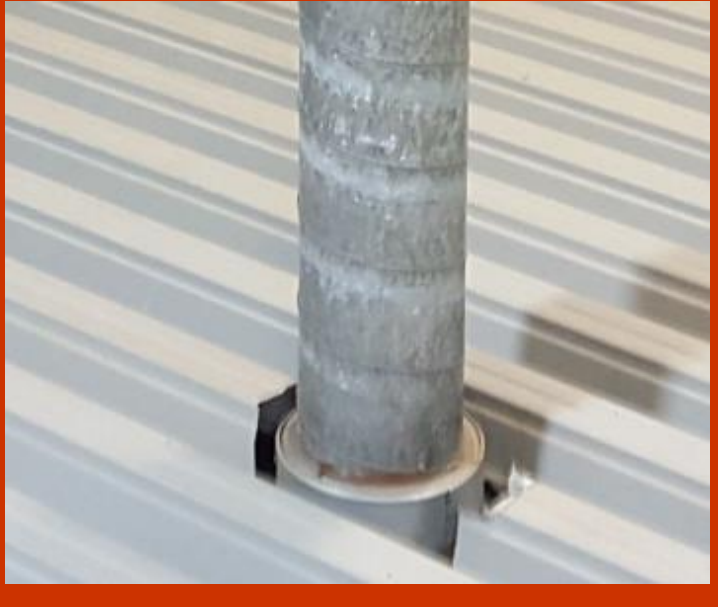
<p>6b <i>Rør- og kabelgjennomføringer –</i> Generell mangel på brantetting av rør- og kabelgjennomføringer ble registrert.</p>

6b	Det er sannsynlig at brann kan oppstå og at den kan spres gjennom usikrede gjennomføringer. Sannsynlighetsklasse 3.	Sikring mot spredning gjennom branncellebegrensende konstruksjoner er et tiltak for personsikkerhet. Konsekvensklasse 3.
10a	Brannslange er ikke tilfredsstillende merket, dette kan medføre at person som skal utføre slokkejobb ikke finner slukkeutstyr i tidlig fase. Sannsynlighetsklasse 2.	Konsekvensen av at slokkeutstyr ikke kan detekteres ved brann kan medføre at brannen raskt sprer seg og dermed få større materielle skader enn nødvendig. Konsekvenskategori 2.
11a	Himling kan forhindre sprinkler til å gjennomføre det den er prosjektert for. Beskyttelses hette på sprinkelhoder i samfunnshall mangler Sannsynlighetsklasse 4	Brannen kan bli av et slikt omfang at sprinkler ikke lengre klarer å kontrollere/slukke den. Konsekvensklasse 4

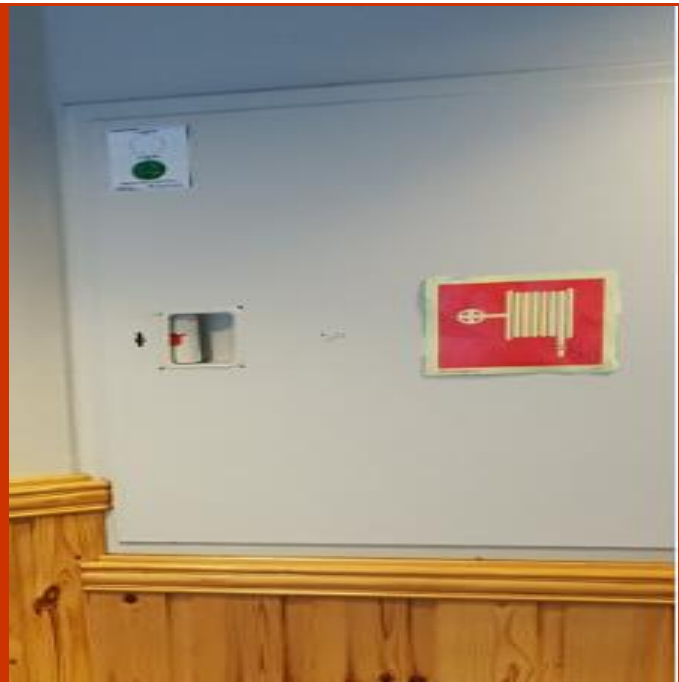
10a Ikke Tilfredsstillende merket –
Brannslanger er ikke tilfredsstillende
merket.

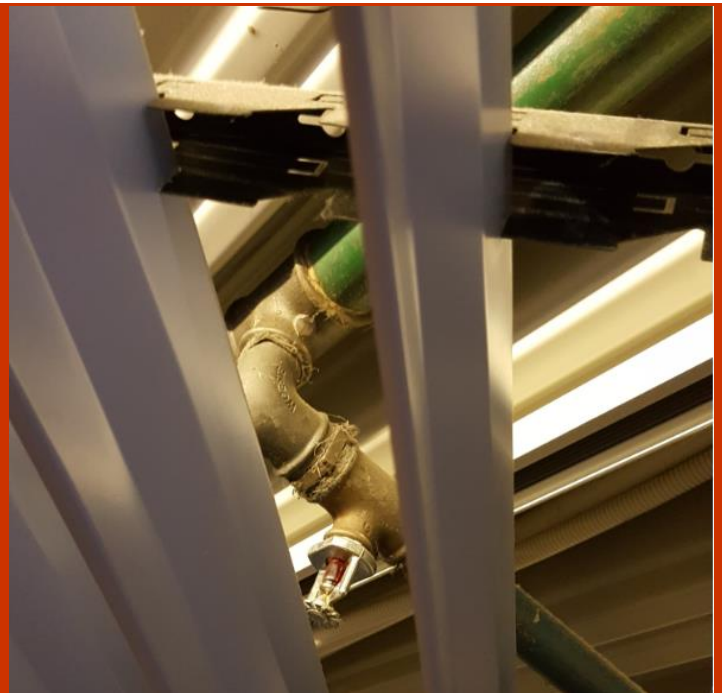
11a Det ble observert Himling som
forhindrer at sprinkler virker etter sitt
formål.
Det er også ubeskyttede
sprinklerhoder i samfunnshall som
anbefales utbedring.
