Kulturhistorisk registrering

Dalehallen

Ragnar Doggersgate 4a og 4b, Dale, Vaksdal kommune.

2016-02-26 Oppdragsnr.:5158135

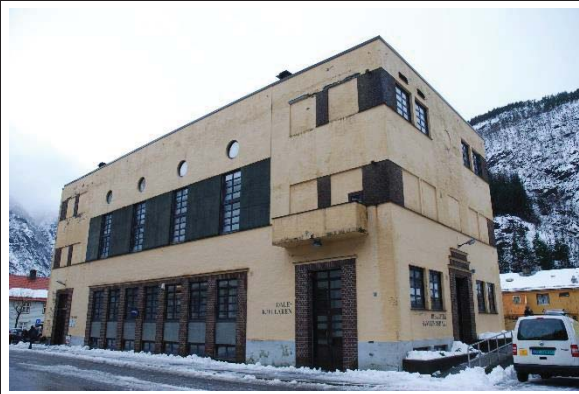
Bilde nr. 230.01 Yttervegger
 Fasade mot vest.

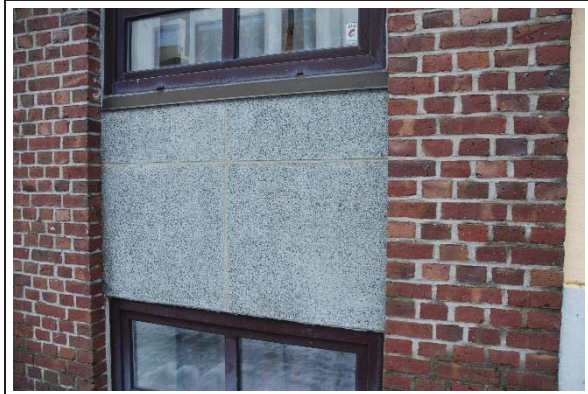
Fasadene består av pussete overflater i kombinasjon med felter i tegl og felter mellom vinduer i fibersementplater. Feltene mellom vinduene er på tegninger fra 1937 beskrevet som skifer. Det er uvisst om skifermateriale er byttet ut i nyere tid eller om det opprinnelig har vært utført som det er i dag.

Bilde nr. 230.02 Yttervegger
 Detalj materiale mellom vinduer. På opprinnelig tegninger er det beskrevet skifer i disse feltene.

Feltene med fibersementplater bør skiftes med skifer eller det materialet som har vært brukt opprinnelig.

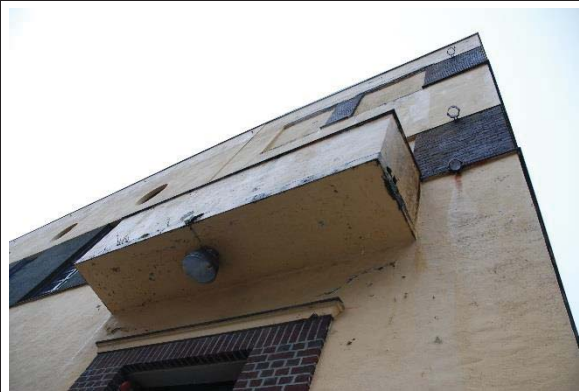
Bilde nr. 230.03 Yttervegger
 Detalj balkong og små sprang i fasaden.

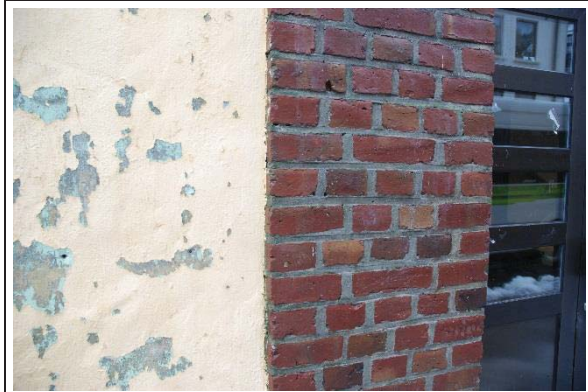
Fasadene er i dag gule. Flassing i pussen viser en grønnlig farge som muligens har vært brukt opprinnelig.

Bilde nr. 230.04 Yttervegger
 Malingsflass viser at bygget kan ha hatt en annen farge opprinnelig.

Utføre fargeanalyse for å finne frem til opprinnelig farge og male bygget i denne fargen.

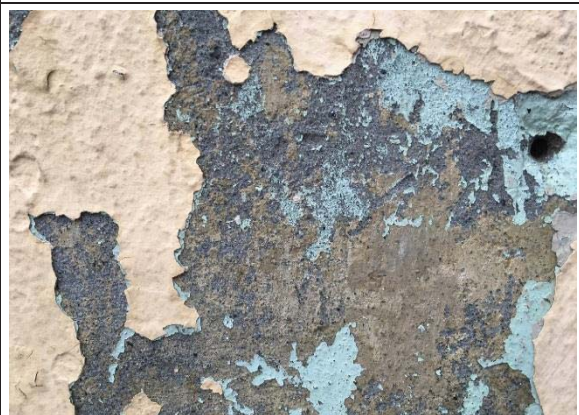
Bilde nr. 230.05 Yttervegger
 Detalj. Malingsflass viser at bygget kan ha hatt en annen farge opprinnelig.

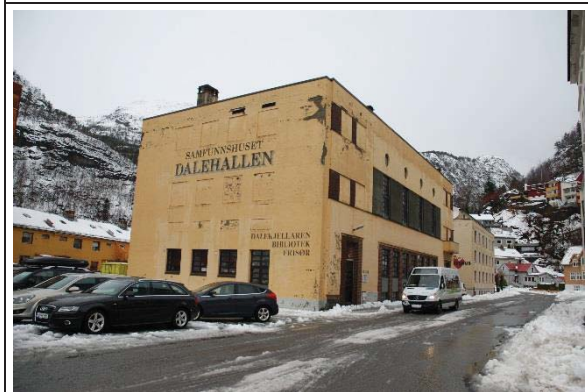
Bilde nr. 230.06 Yttervegger
 Fasade mot sør.

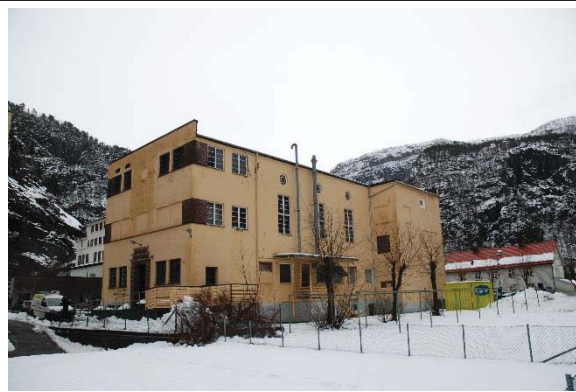
Bilde nr. 234.01 Utvendige vinduer, dører, porter
 Fasade nord og vest

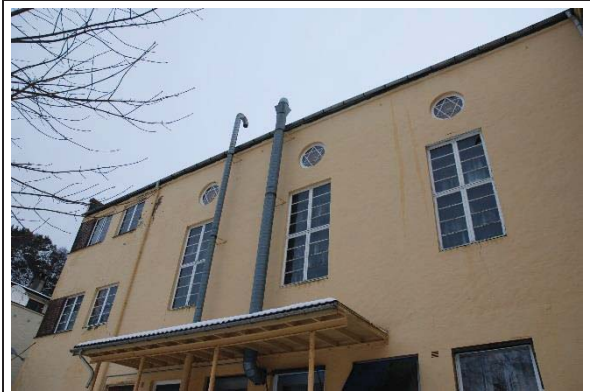
Vinduene har opprinnelig vært utført i hvitmalt tre, tofags vinduer med gjennomgående horisontale sprosser. Fasade vest har mange av de opprinnelige vinduene, disse har svært stor kulturhistorisk verdi. De runde vinduene med gjennomgående stjernesprosser er også bevart på fasade mot vest, disse har spesiell utforming og er av stor kulturhistorisk verdi.

Bilde nr. 234.02 Utvendige vinduer, dører, porter
 Vinduer i 2. og 3. etg på fasade mot vest er opprinnelige. fra 1937. Farge og materialbruk er inntakt.

Opprinnelige vinduer på fasade mot vest må bevares fremfor å skiftes ut. Disse vinduene må skrapes, kittes og males. Ved utskifting av vinduer på øvrige fasader skal vinduene på fasade mot vest brukes som mal for produksjon av nye vinduer.

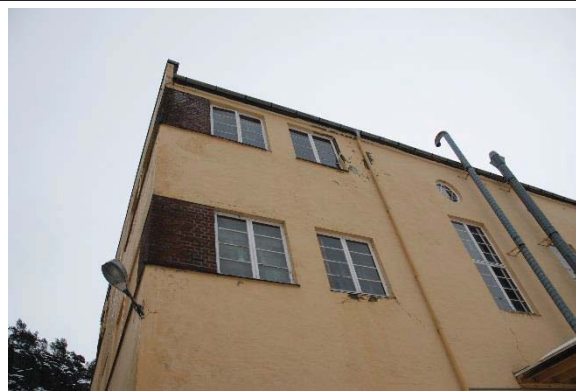
Bilde nr. 234.03 Utvendige vinduer, dører, porter
 Opprinnelige vinduer på fasade mot vest.

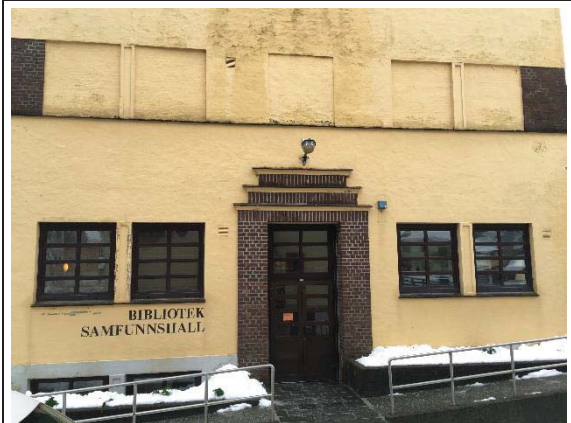
Øvrige fasader har nye vinduer (ca.1986) utført i pulverlakkert aluminium, proporsjonene på disse er ikke i henhold til opprinnelig vinduer. På mange av fasadene er vinduene blendet igjen på en slik måte at man kan lese i fasaden hvor det har vært vinduer.

Bilde nr. 234.04 Utvendige vinduer, dører, porter
 Fasade mot nord. Vinduer blendet igjen.

Det bør settes inn vinduer der det er blendet igjen i dag.

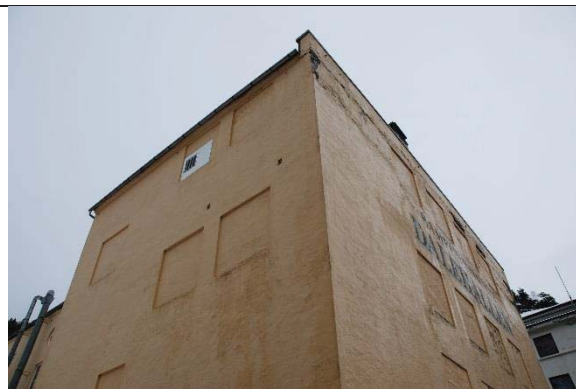
Bilde nr. 234.05 Utvendige vinduer, dører, porter
 Vinduer blendet igjen.

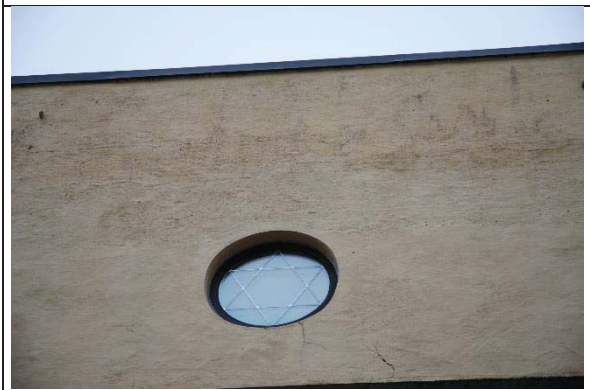
Bilde nr. 234.06 Utvendige vinduer, dører, porter
 Rundt vindu av nyere dato. Sprossene er limt på innsiden av glass. Dette er ikke i henhold til antikvariske prinsipper.

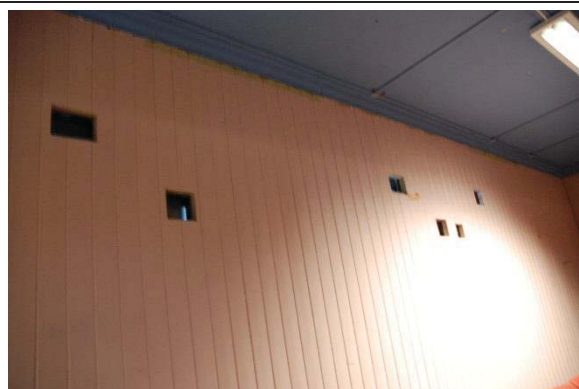
Bilde nr. 240.01 Innervegger
 Opprinnelig panel og utsparringer i vegg. Vegg inn til filmfremvisningsrom, galleri festsal.

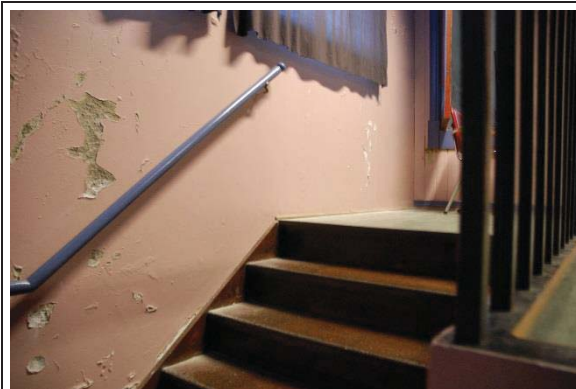
Opprinnelig har det vært glattpussete overflater på veggene. Dette er beholdt flere steder i dag. Maling på vegger er av nyere dato. Brystningspanel i foaje 1. og 2. etg viser på arkitektens tegning fra 1937 og er sannsynligvis opprinnelig.

Bilde nr. 240.02 Innervegger
 Opprinnelige glattpussede vegger.

Beholde det glatte uttrykket på veggene.

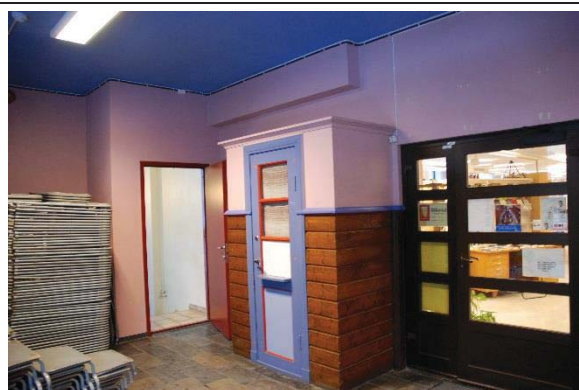
Bilde nr. 240.03 Innervegger
 Brystningspanel i foaje 1. og 2. etg viser på arkitektens tegning fra 1937. Dagens panel er sannsynligvis erstatning for opprinnelig panel.

Beholde opprinnelig brystningspanel i foaje.

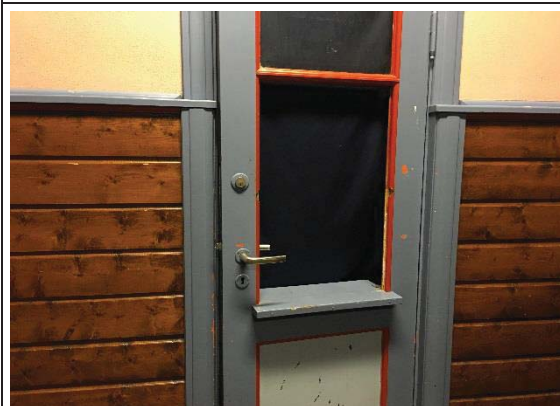
Bilde nr. 240.04 Innervegger
 Brystningspanel i foaje 1. og 2. etg viser på arkitektens tegning fra 1937. Dagens panel er sannsynligvis erstatning for opprinnelig panel.

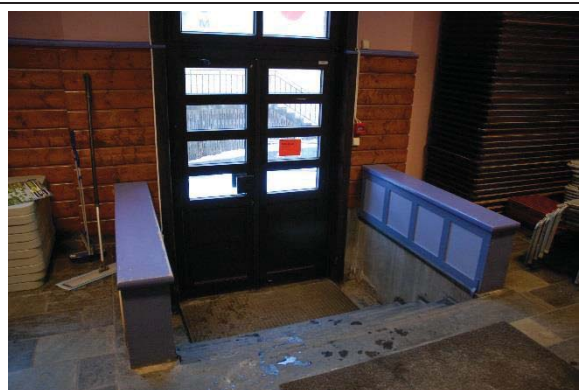
Bilde nr. 244.01 Innvendige vinduer, dører, foldevegger 1.etg: Hovedinngangsparti på nordsiden av bygget. Rekkverk kan være opprinnelig, malt i nye farger.

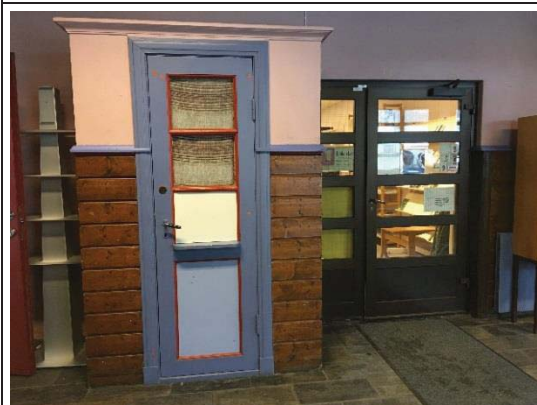
Bilde nr. 244.02 Innvendige vinduer, dører, foldevegger 1. etg :Foaje. bilettkiosk. Opprinnelig dør og utforming av listverk, malt i andre farger enn opprinnelig.

Bevare opprinnelige dører og vinduer. Reparere fremfor å bytte ut.

Utføre fargeanalyse og male vinduene i opprinnelig fargekombinasjon.

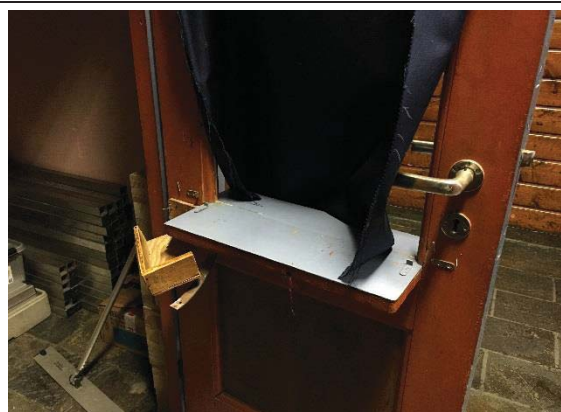
Bilde nr. 244.03 Innvendige vinduer, dører , foldevegger
 Dør med luke til billett kiosk i foaje 2. etg.

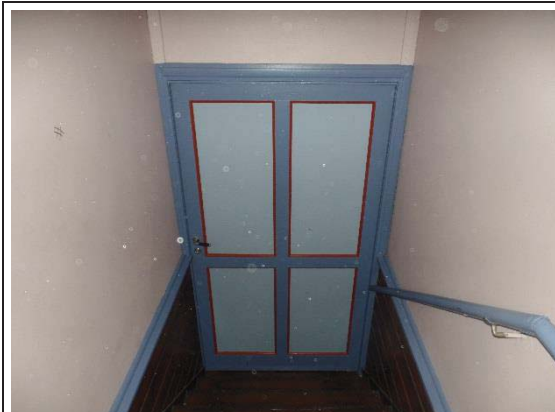
Bilde nr. 244.04 Innvendige vinduer, dører , foldevegger
 Dør i trapp opp til galleri. Denne døren er opprinnelig, men malt i nye farger.

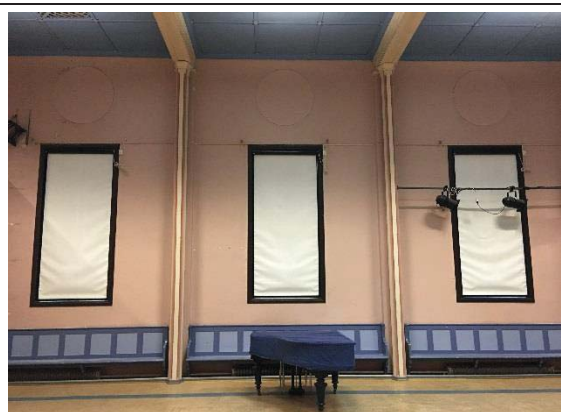
Vinduer på vestvegg i forsamlingsal i 2.etg er opprinnelige, disse er blendet igjen i salen, men er synlige i fasaden.

Bilde nr. 244.05 Innvendige vinduer, dører , foldevegger
 2. etg festsal. Vinduer på fasade mot vest er blendet igjen fra innsiden, men er originale bak forblendingen.
 Pilastre er fra opprinnelig byggeår. Farger er sannsynligvis ikke opprinnelig.

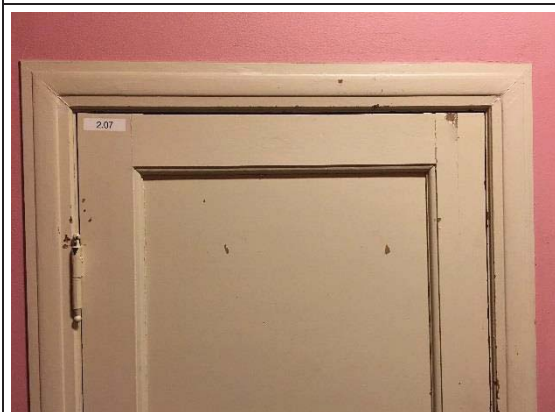
Bilde nr. 244.06 Innvendige vinduer, dører , foldevegger
 2. etg rom bak scene. Opprinnelig dør med listverk, hengsler og dørklinke.

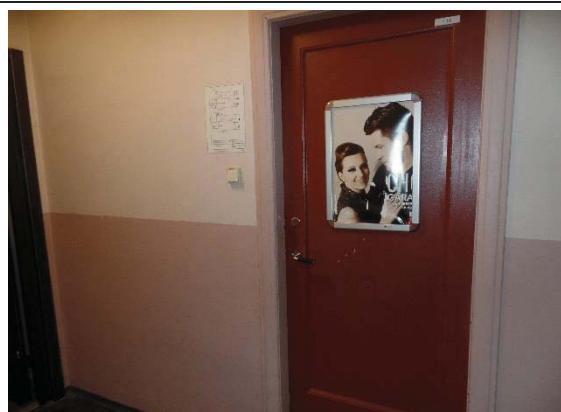
Bilde nr. 244.07 Innvendige vinduer, dører , foldevegger
 1. etg korridor mellom bibliotek og frisør. Opprinnelig dør inn til frisør.

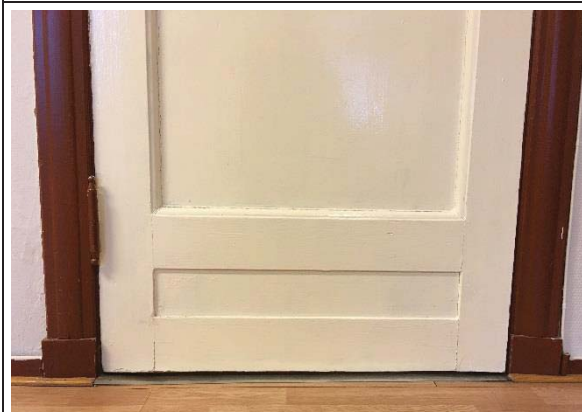
Bilde nr. 244.08 Innvendige vinduer, dører , foldevegger
 1. etg korridor mellom bibliotek og frisør. Opprinnelig dør i korridor.

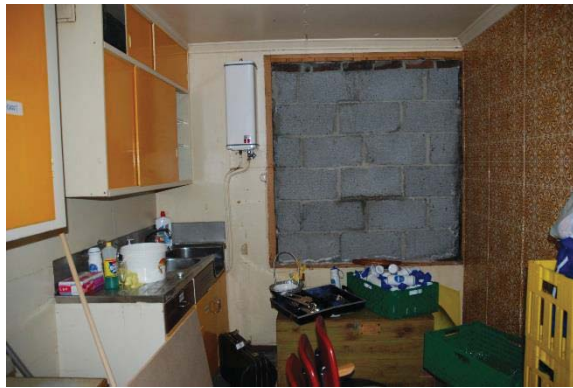
Bilde nr. 244.09 Innvendige vinduer, dører , foldevegger
 3. etg. leilighet. Vinduer på fasade mot sør er blendet igjen
 med leca.

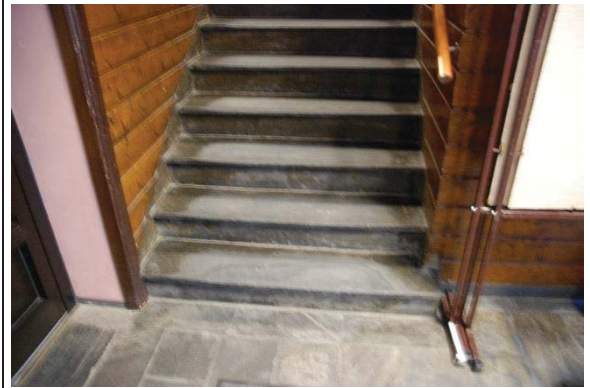
Bilde nr. 255.01 Gulvoverflater
 Opprinnelig skifer i foaje.

Opprinnelig gulv beholdes. Reparerer etter antikvariske prinsipper.

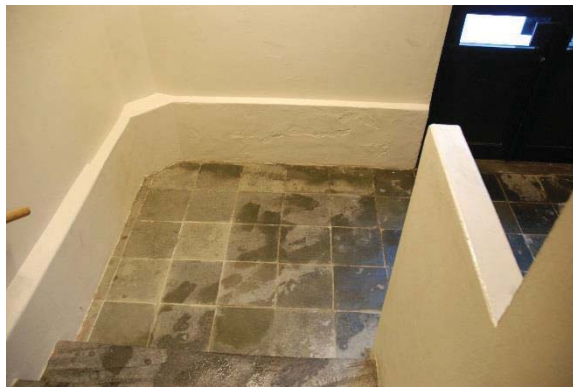
Bilde nr. 255.02 Gulvoverflater
 Opprinnelig skifer i hall og trapp.

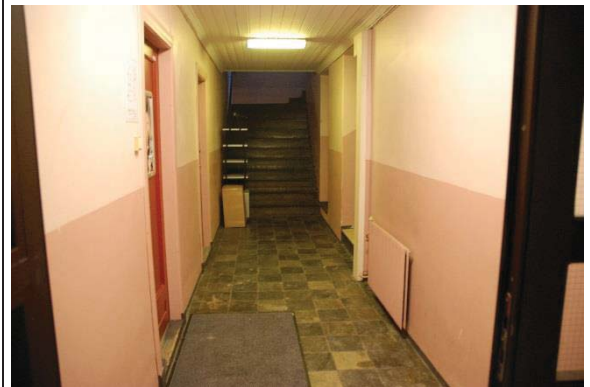
Bilde nr. 255.03 Gulvoverflater
 1.etg. korridor mellom bibliotek og frisør. Opprinnelig skifer.

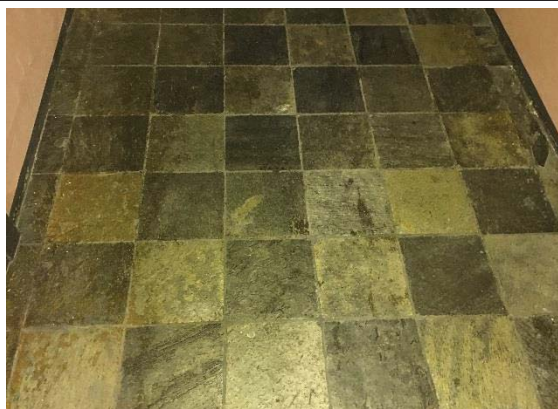
Bilde nr. 255.04 Gulvoverflater
 1.etg. korridor mellom bibliotek og frisør. Opprinnelig skifer.

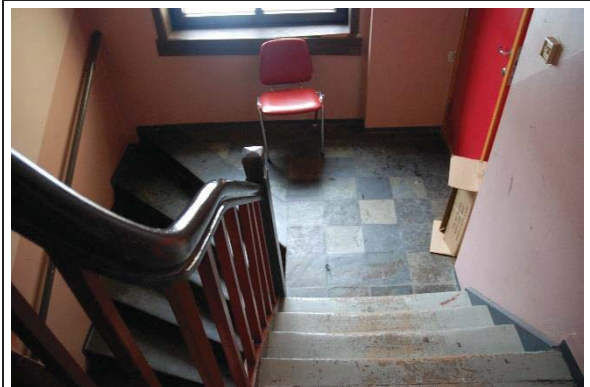
Bilde nr. 255.05 Gulvoverflater
 Opprinnelig skifer på gulv. Malt tre trapp.

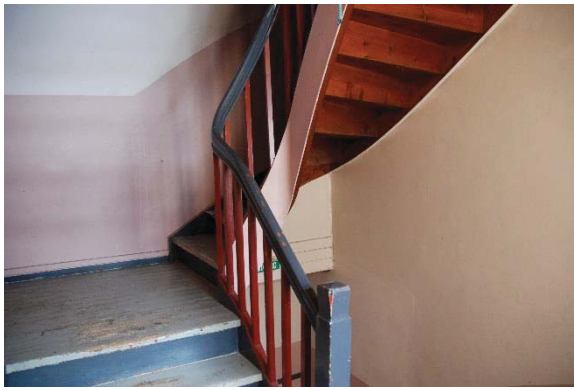
Bilde nr. 255.06 Gulvoverflater
Malt tre trapp.

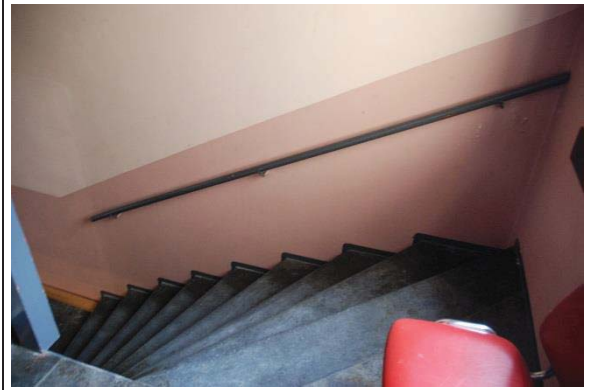
Bilde nr. 255.07 Gulvoverflater
Linoleum på trinn. Usikker på dato.

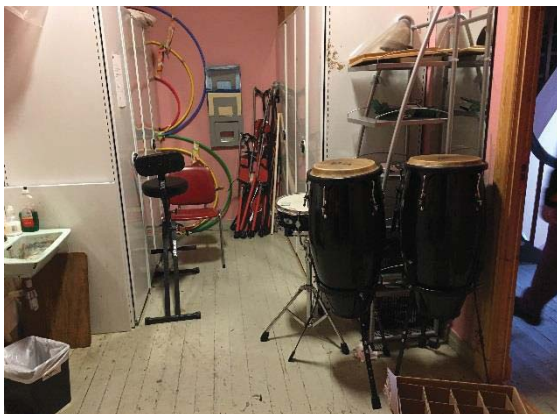
Bilde nr. 255.08 Gulvoverflater
2. etg. rom bak scene. Opprinnelig tregulv.

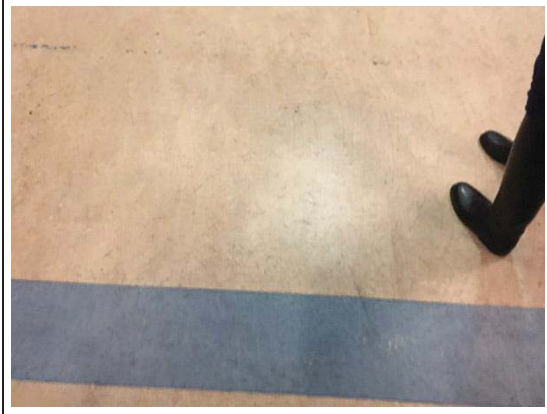
Linoleum i festsal er trolig av nyere dato.

Bilde nr. 255.09 Gulvoverflater
Gulv i festsal. Linoleum, sannsynligvis av nyere opprinnelse.

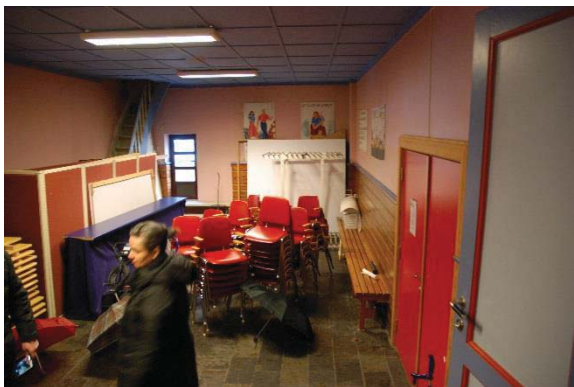
Bilde nr. 256.01 Himlinger.
Opprinnelig himling, malt i ny farge.

Tiltak: Det anbefales å male himling i tilsvarende utførelse som opprinnelig.

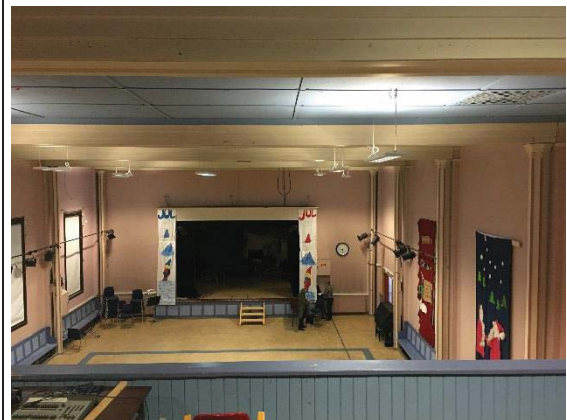
Himling i festsal og foaje er malt i nyere tid. Original maling kan spores i trapperom fra filmrom ned til foaje i 2.etg.

Bilde nr. 256.02 Himlinger
2. etg. Festsal. Opprinnelig himling, malt i ny farge.

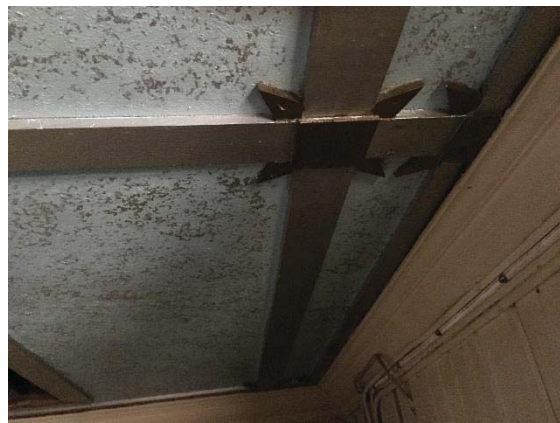
Bilde nr. 256.03 Himlinger
 Himling i trapp til filmfremviserrom. Denne himlingen har original maling. Denne har svært stor kulturhistorisk verdi. Festsalen har sansynligvis hatt samme type farge.

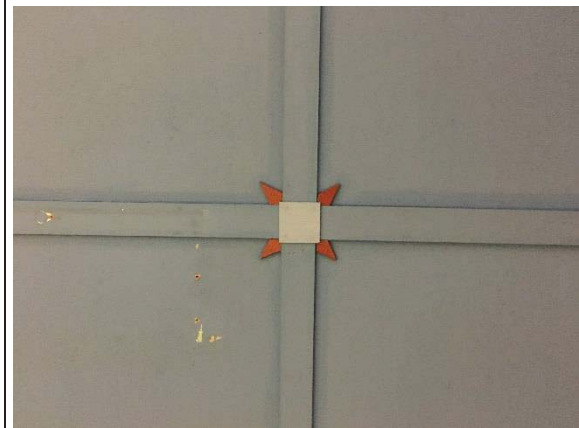
Bilde nr. 256.04 Himlinger
 Detalj av ornamentering i himling.

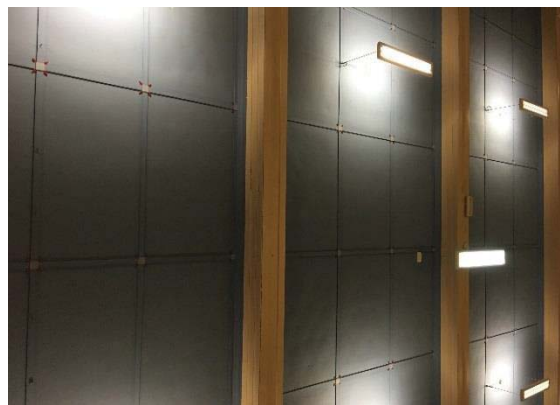
Bilde nr. 256.05 Himlinger.
 2. etg. Festsal. Opprinnelig himling, malt i ny farge. Viser inndeling og ornamentering i kryssene.

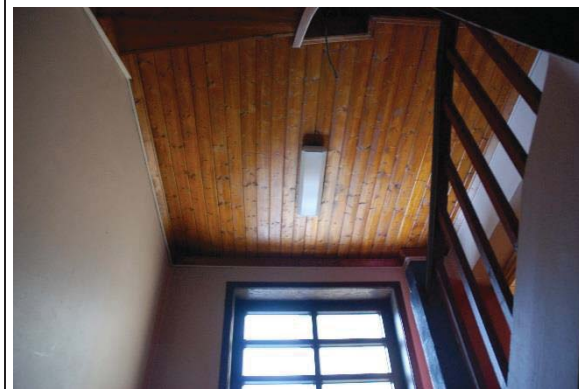
Bilde nr. 256.06 Himlinger.
 2.etg trapp bak scene.Opprinnelig himling.

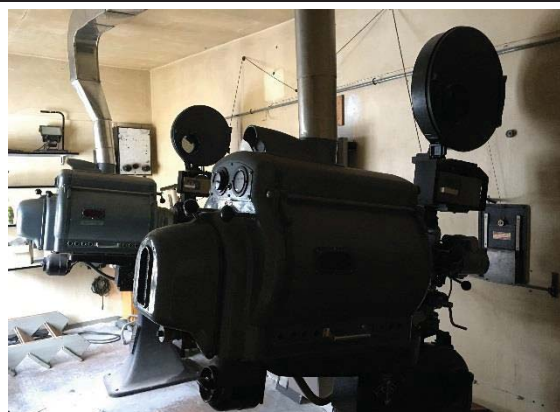
Filmfremvisere av merke Bauer til visning av spillefilm, levert av Hans H. Knutsen & co, Oslo. Har middels kulturhistorisk verdi.

Bilde nr. 270.01 Fast inventar.
 Filmfremvisere av merke Bauer til visning av spillefilm.

Tiltak: Filmfremvisere og teknisk tilbehør bevares på sin opprinnelige plassering. De bør undersøkes av fagfolk angående teknisk tilstand.

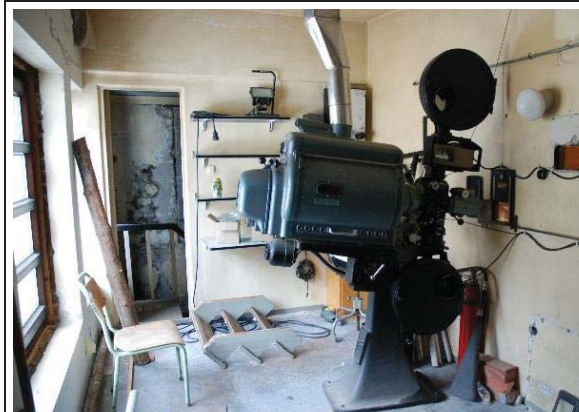
Bilde nr. 270.02 Fast inventar.
 Filmfremviser rom på galleri, med fremvisere og teknisk utstyr.

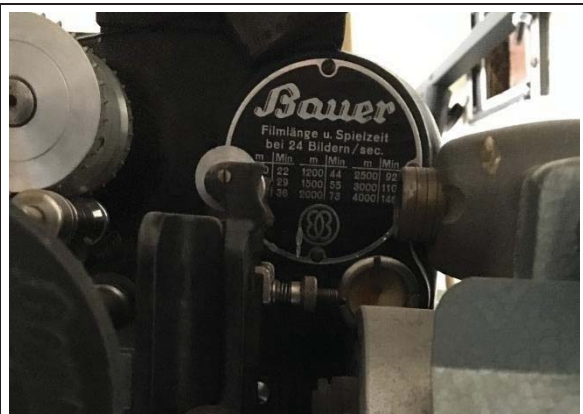
Bilde nr. 270.03 Fast inventar.
 Filmfremvisere av merke Bauer til visning av spillefilm.

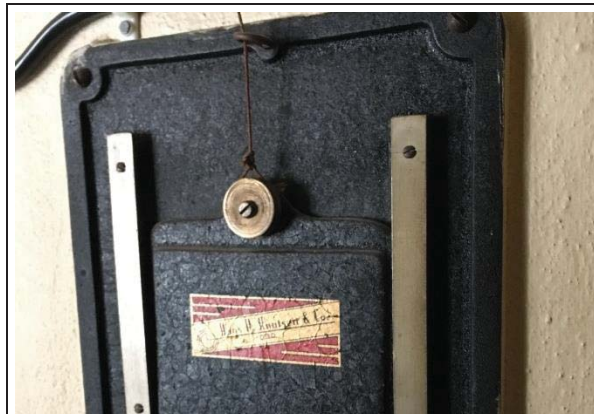
Bilde nr. 270.04 Fast inventar.
 Inspeksjonsluge i vegg mot festsal til visning av spillefilm.

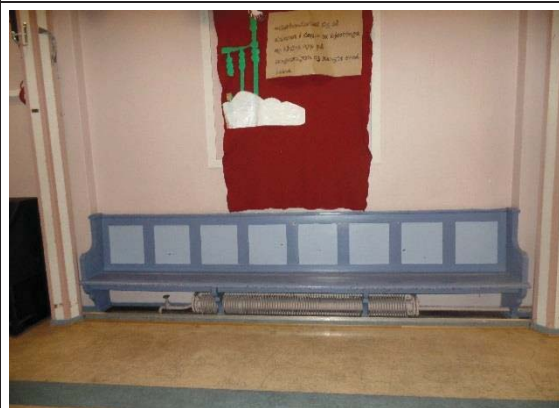
Opprinnelige benker langs veggene i festsal i 2.etg. Disse er malt i nyere tid. Disse har stor kulturhistorisk verdi.

Bilde nr. 276. 01 Sittebenker, stolrader og bord
 2. etg festsal. Opprinnelige benker og radiator..

Utfør malingsstrapp for å finne tilbake til originalfarge på benker inne i festsal.

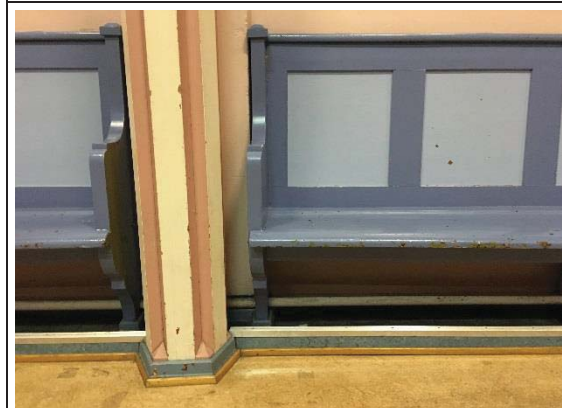
Bilde nr. 276. 02 Sittebenker, stolrader og bord
 2. etg festsal. Opprinnelige benker langs med veggene,
 farge er sannsynligvis ikke opprinnelig..

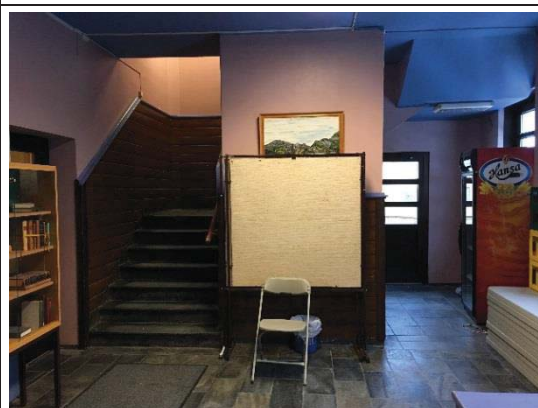
Bilde nr. 280. 01 Trapper, balkonger mm.
 Trapp opp til festsal. Opprinnelig skifer på gulv og i trapp.

Opprinnelig materiale i trapp og opprinnelig rekkverk skal bevares. Utføre fargeanalyse og benytte samme farge malte flater som opprinnelig.

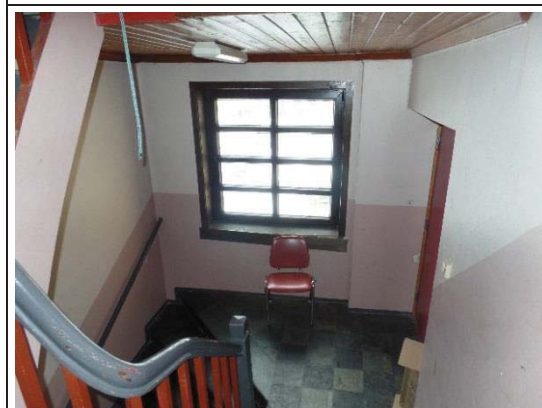
Bilde nr. 280. 02 Trapper, balkonger mm.
 2. etg. trappbak scene. Opprinnelig rekkverk og opprinnelig
 skifer på gulv.

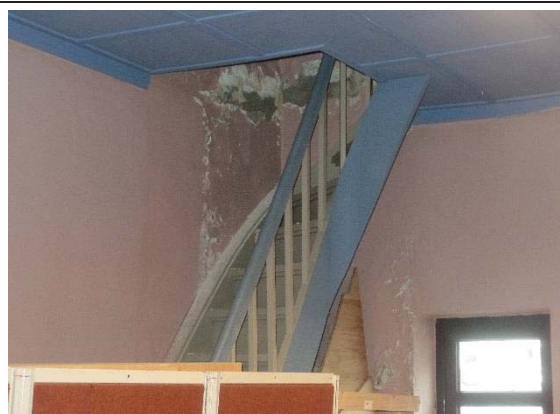
Bilde nr. 280. 03 Trapper, balkonger mm.
 Trapp opp til filmrom fra foaje i 2. etg.

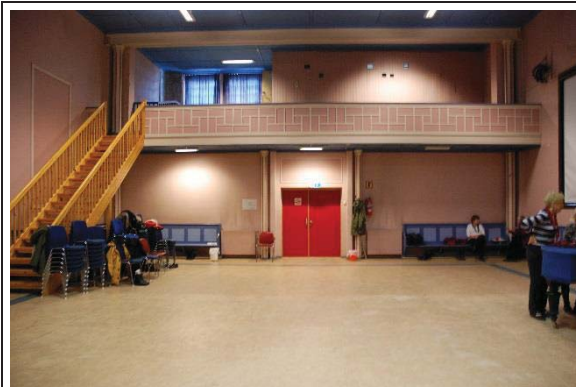
Bilde nr. 280. 04 Trapper, balkonger mm.
 2. etg. festsal. Opprinnelig rekkverk på galleri. Trapp i furu er av nyere dato.

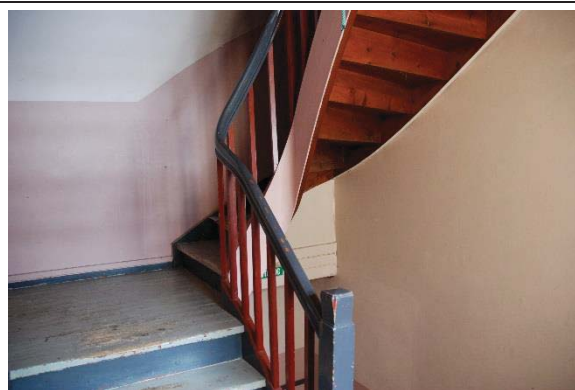
Bilde nr. 280. 05 Trapper, balkonger mm.
 2. etg. trapp bak scene opp til leilighet i 3. etg. Opprinnelige overflater i trapp og rekkverk.

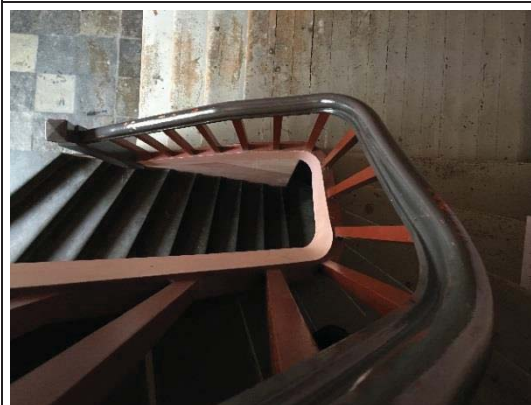
Bilde nr. 280. 06 Trapper, balkonger mm.
 Trapperom i sørvest bak scene.

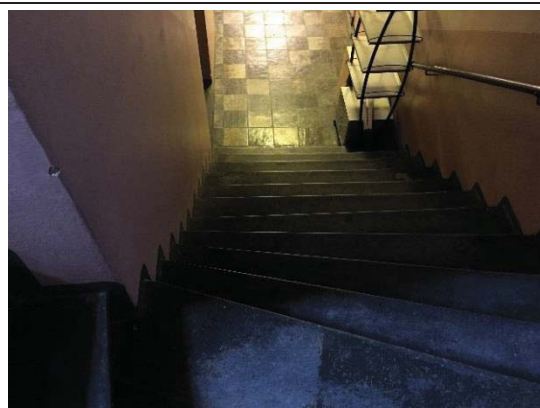
Bilde nr. 280. 07 Trapper, balkonger mm.
 Trapperom i sørvest bak scene ned til mellomgang 1. etg. ved frisør. Opprinnelig skifer.

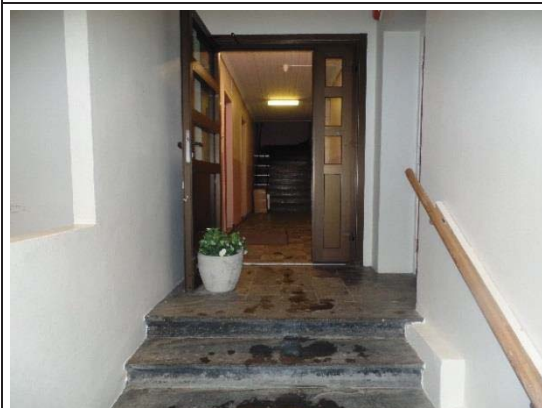
Bilde nr. 280. 08 Trapper, balkonger mm.
 Trapp ved inngang sør på fasade mot øst. Opprinnelig skifer. på gulv. Håndløper av nyere dato.

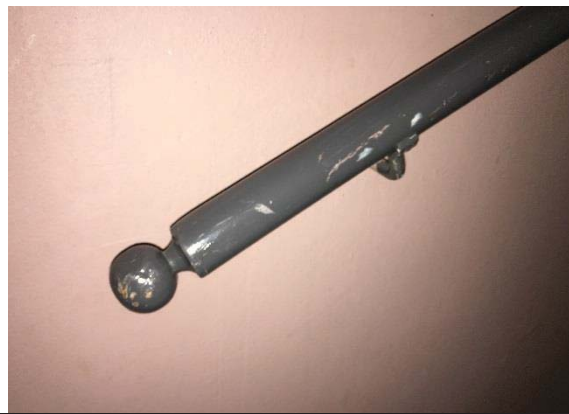
Bilde nr. 280. 09 Trapper, balkonger mm.
 Opprinnelig håndløper i trapp sørvest.

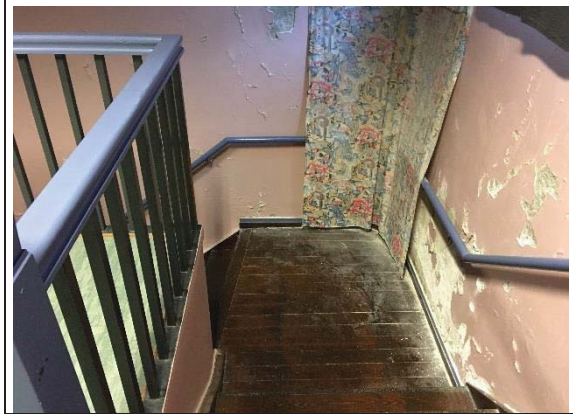
Bilde nr. 280. 10 Trapper, balkonger mm.
 Trapp opp til galleri fra foaje 2. etg.

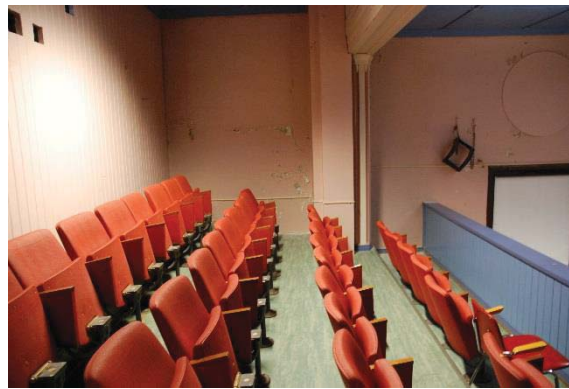
Amfi med faste stoler på galleri. Disse er nyere enn byggeår, fra ca.1960. Har middels kulturhistorisk verdi.

Bilde nr. 285. 01 Tribuner og amfier
 Galleri i festsal. Klappstoler er muligens montert på 1960-tallet.

Stolene er i relativt god teknisk stand, og bør bevares.

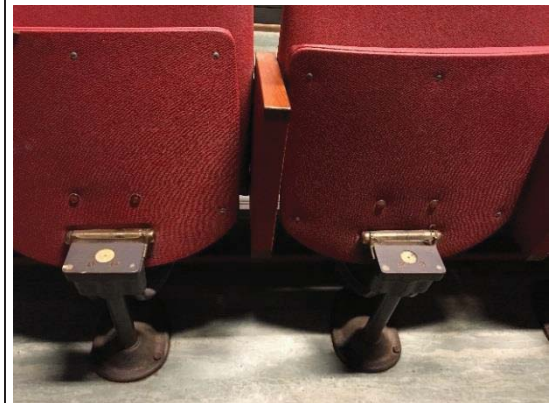
Bilde nr. 285. 02 Tribuner og amfier
 Detalj. Klappstoler er muligens montert på 1960-tallet.

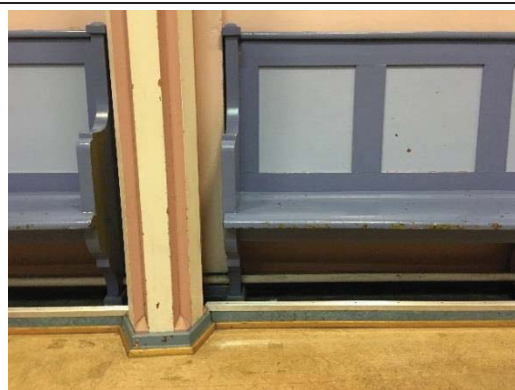
Bilde nr. 290. 01 Andre bygningsdeler
 2. etg festsal. Opprinnelige benker langs med veggene, farge er sannsynligvis ikke opprinnelig.

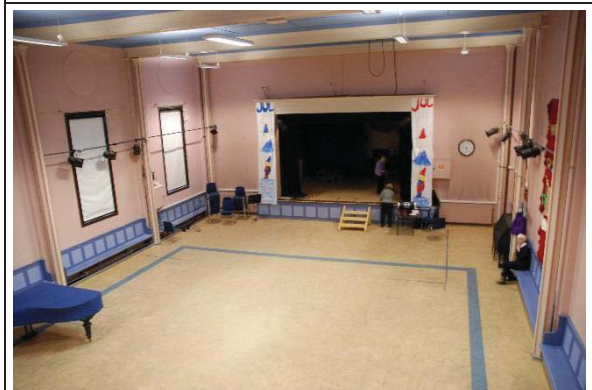
Søyler inne i festsal har opprinnelig utforming og har stor kulturhistorisk verdi.

Bilde nr. 290 02 Andre bygningsdeler
 2. etg festsal. Pilastre er fra opprinnelig byggeår. Farger er sannsynligvis ikke opprinnelig.

Malingstrapp kan med fordel utføres for å kontrollere hva slags farger søylene har vært malt opprinnelig.
