Kulturhistorisk registrering

Messo

Fabrikkgata 3, Dale, Vaksdal kommune.

2016-02-26 Oppdragsnr.:5158135

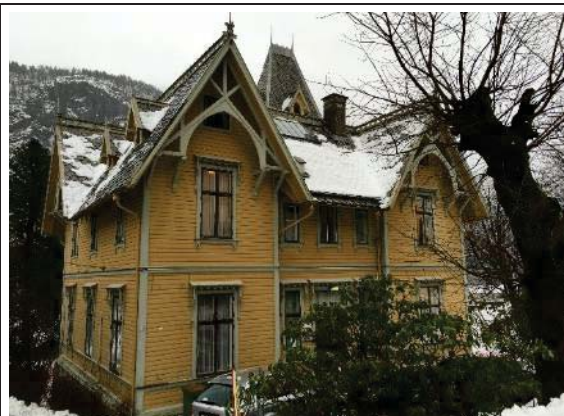
Bilde nr. 1. Fasade mot vest.

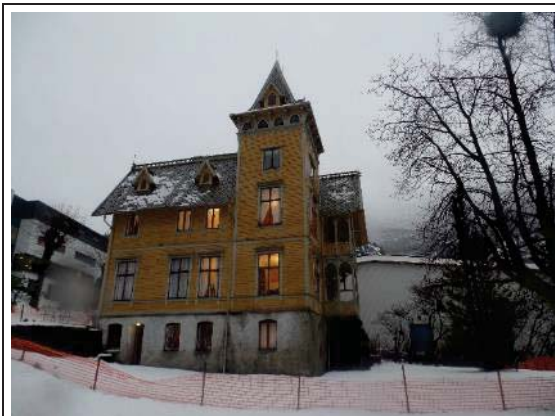
Bilde nr. 2. Fasade mot sør.

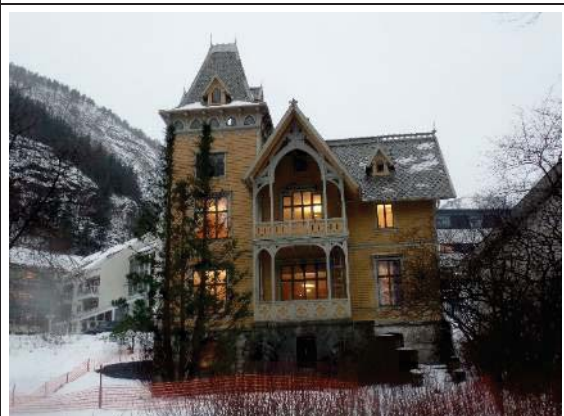
Bilde nr. 3. Fasade mot øst.

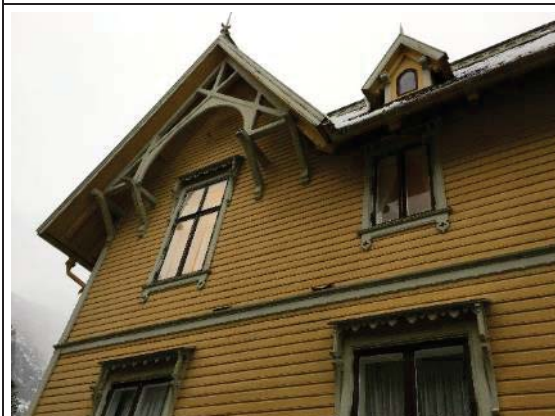
Listverk og vannbrett over vindu har tidstypisk utforming og har svært stor kulturhistorisk verdi.

Bilde nr. 4. Fasadedetalj.
Listverk og vannbrett over vindu.

Dører og vinduer vedlikeholdes med skraping og oppmaling og justering av hengsler. Dører og vinduer rehabiliteres ved behov og da etter antikvariske prinsipper, komplett med rensing av beslag og hengsler, ev. justering av hengsler, kitting av glass med linoljekitt. Låsekassen renses og smøres, evt skifte ut slitte fjær. Oppmaling med maling tilsvarende eksisterende. Ved utskifting av dører og vinduer skal det monteres dører/vinduer som kopi av originale.

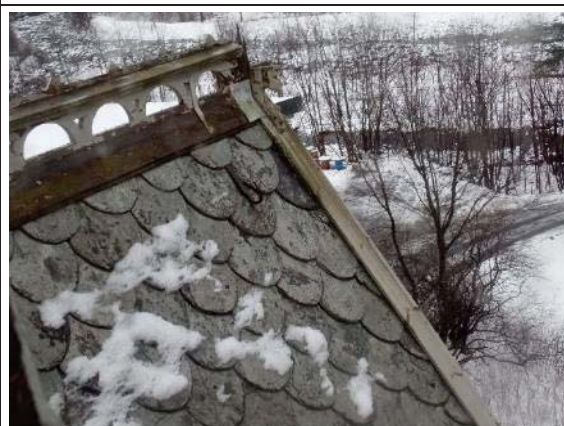
Avansert sperretakskonstruksjon med sutak i tre, tekket med dråpeskifer. Disse har svært stor kulturhistorisk verdi fordi det er et lokalt bygningsmateriale og svært tidstypisk for byggeperioden.

Bilde nr. 5. Skifertak. Dråpeskifer fra opprinnelig byggeår.

Det anbefales at tiltak gjøres etter antikvariske/verdibevarende retningslinjer tilsvarende som for øvrige verneverdige bygninger med samme materialbruk. Skifer som må skiftes pga. brekkasje erstattes med samme type skifer.

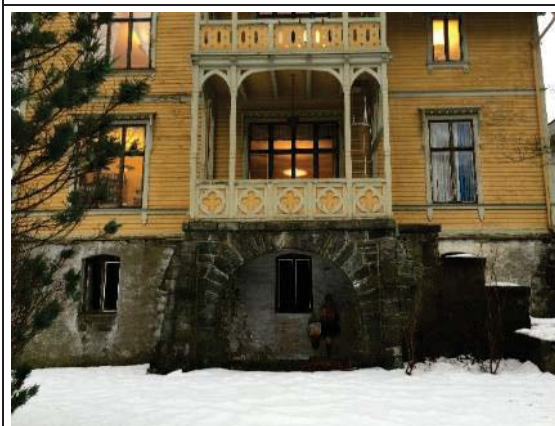
Dør til kjeller på fasade mot sør er av nyere dato, denne har ingen kulturhistorisk verdi.

Bilde nr. 6. Kjellerinngang.

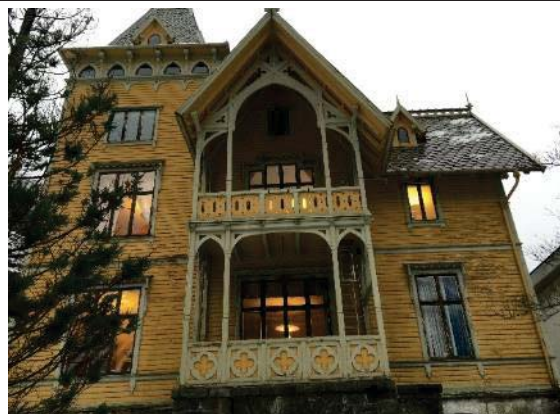
Glassveranda er av opprinnelig karakter og utforming og har svært stor kulturhistorisk verdi. Trapp opp til glassveranda er utført i pusset mur.

Bilde nr. 7. Veranda. Dekorative ornamenter i kontrasterende farge.

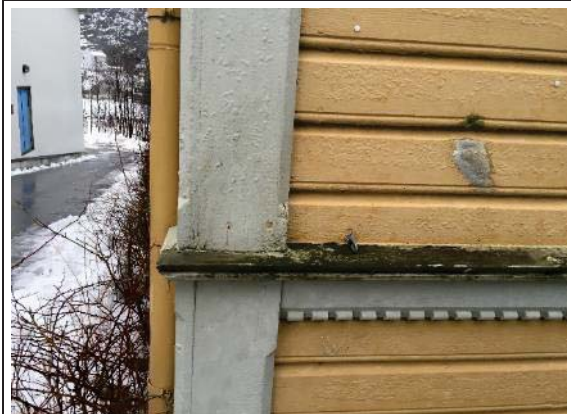
Ytterveggene har svært stor kulturhistorisk verdi fordi stort sett alle bygningsdeler og elementer i fasaden ser ut til å være fra opprinnelig byggeår. Fasadene består av liggende staffpanel. Hjørnekasser og gesimsbånd er utformet som dekorative elementer med en kontrasterende farge.

Bilde nr. 8. Liggende staffpanel.
Hjørnekasser og dekorative bånd i kontrasterende farge.

Bygget vedlikeholdes etter antikvariske/verdibevarende prinsipper, med reparasjon av dårlige bygningsdeler heller enn utskifting og eventuell utskifting kun av ødelagte elementer. Kledningen holdes ren og males etter behov. Ved ny oppmaling vaskes og skrapes fasaden. Behandles med samme type maling som eksisterende. Ved maling bør det tas fargeanalyser og lage fargetrapp for å sjekke om dagens farge og malingskvalitet er opprinnelig.

Ved behov kan enkeltdele av kledningen skiftes med tilsvarende materialer i samme kvalitet og dimensjoner.

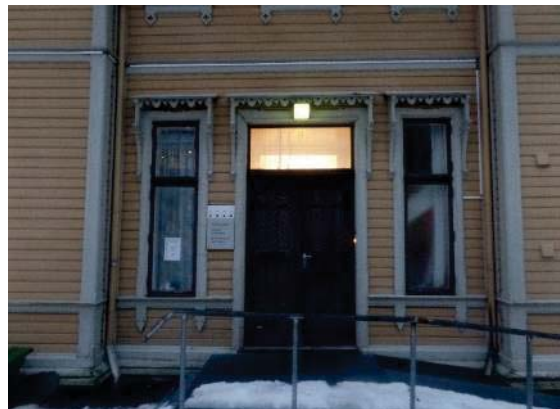
Hovedinngangsdør er utformet som en speildør i tre med glassfelt over. Denne er opprinnelig og har svært stor kulturhistorisk verdi. Dører til glassveranda er utført i tre og glass i begge etasjer. Disse er antageligvis opprinnelige og har stor kulturhistorisk verdi.

Trapp i forbindelse med hovedinngangsdør er tilpasset universell utforming i nyere tid.

Bilde nr. 9. Inngang m. rampe.
Speildør i tre med glassfelt over. Ny rampe m.
rekkverk.

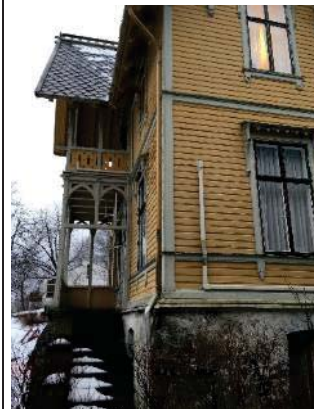
Bilde nr. 10. Sideinngang m.trapp opp til veranda.

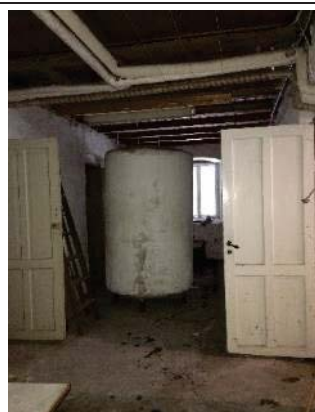
Mange av rommene har der opprinnelige dørene med opprinnelig, listverk og dørklinker. På loftet og i kjelleren er et lager av opprinnelige dører. I kjelleren finnes også mange opprinnelige dørklinker bevart. Alle opprinnelige dører, listverk og dørklinker har stor kulturhistorisk verdi.

Bilde nr. 11. Kjeller, med opprinnelige dører.

Opprinnelige dører må bevares. Dører og dørklinker på loft og i kjeller kan gjenbrukes og erstatte nyere dører som er blitt satt inn i nyere tid.

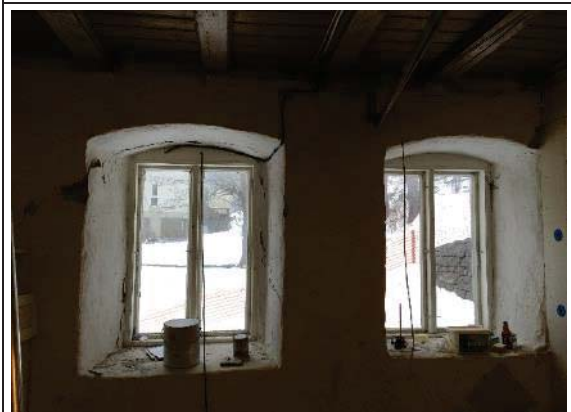
Vinduer i kjeller er opprinnelige med unntak av et på fasade mot sør.

Bilde nr. 12. Kjellervinduer i murte vindusnisjer.
Vinduer er originale fra byggeår.

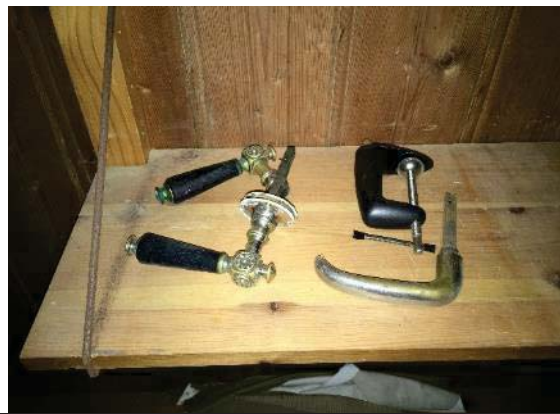
Bilde nr. 13. Originale dørvrider.
På lager i kjeller.

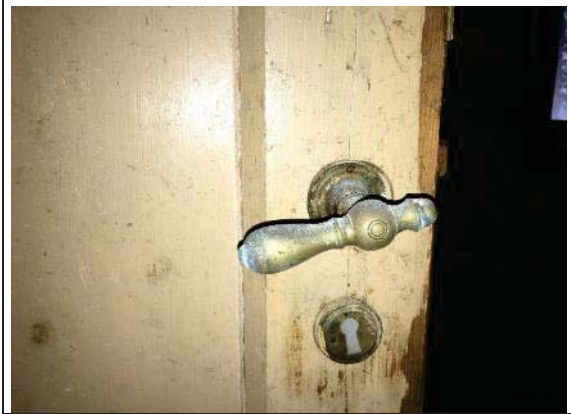
Bilde nr. 14. Original dørvrider.
Kjellerdør.

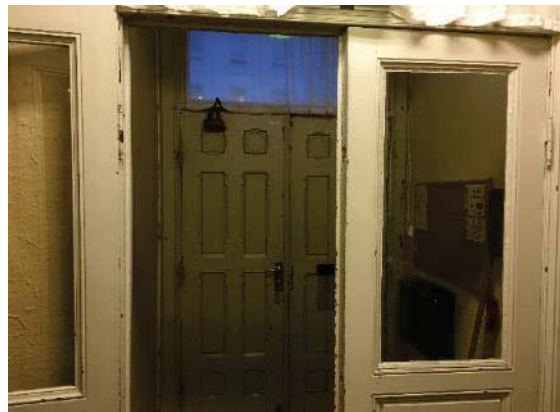
Bilde nr. 15.
1. etg : inngangsdør fra opprinnelig byggeår.
Lister rundt dør er også opprinnelige.

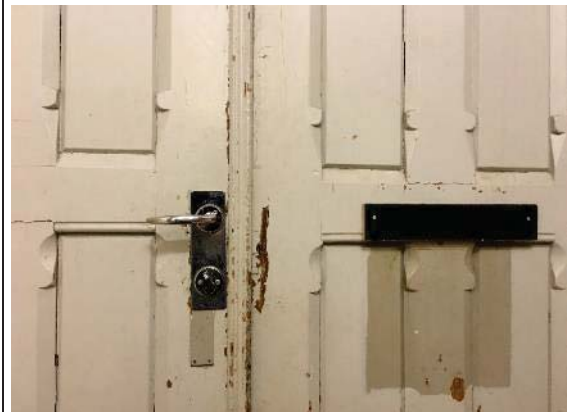
Bilde nr. 16. Ny låsekase og dørvrider.
1. etg: inngangsdør fra opprinnelig byggeår.

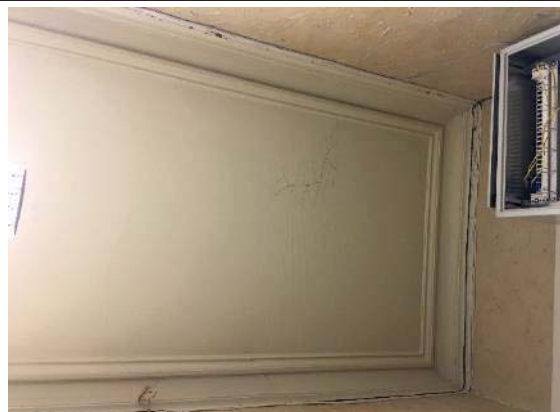
Bilde nr. 17.
1.etg. gang. Opprinnelig himling og listverk.

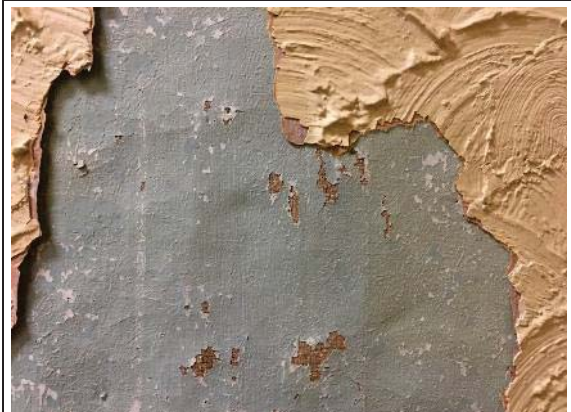
Innervegger er sannsynligvis bygget opp av tre og har antageligvis vært trukket med tekstiltapet. Alle synlige overflater er av nyere dato. Eldre opprinnelige tekstil-tapeter ligger under dagens overflate.

Bilde nr. 18.
1.etg gang: opprinnelig tapet under nyere malingslag.

Ved en renovering av bygget anbefales det å dokumentere eldre overflater. Farger og mønster på eldre tapet kan med fordel gjenbrukes i en restaureringsprosess.

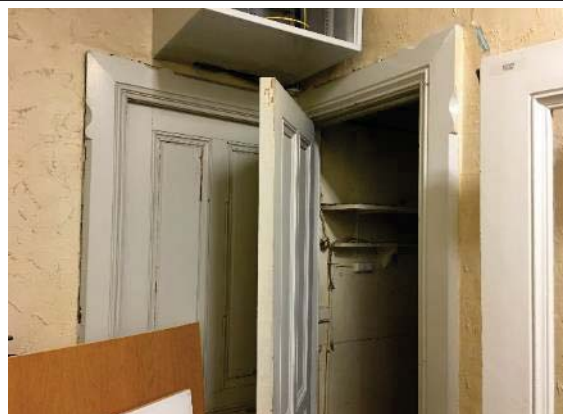
Bilde nr. 19.
1. etg gang. Opprinnelige dører med listverk .

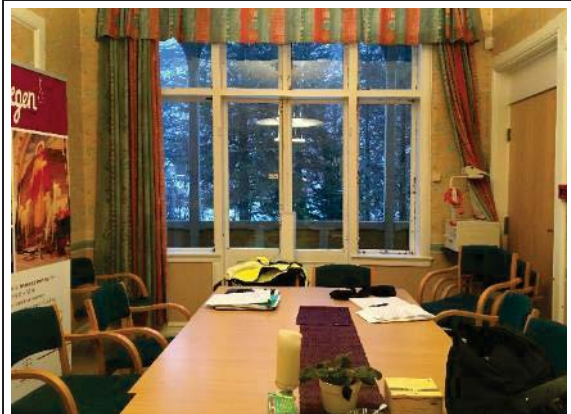
Bilde nr. 20.
1. etg rom i tilknytning til glassveranda
Opprinnelig listverk rundt dører og vinduer.

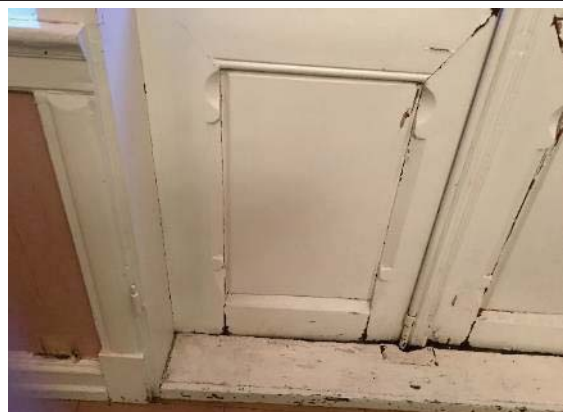
Bilde nr. 21.
1. etg rom i tilknytning til glassveranda
Opprinnelig dør og vinduer.

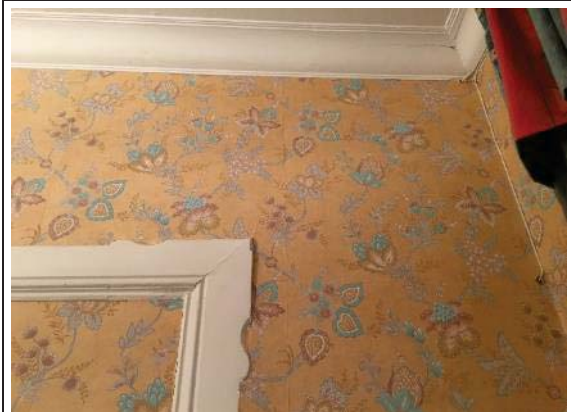
Bilde nr. 22.
1. etg rom i tilknytning til glassveranda
Listverk i tak av eldre dato.

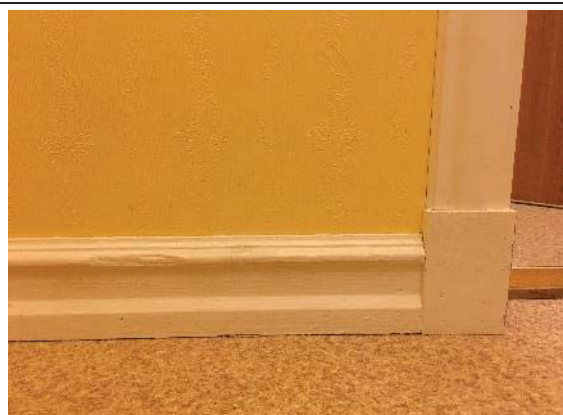
Bilde nr. 23.
1. etg.
Eksempel på opprinnelig gulvlist.

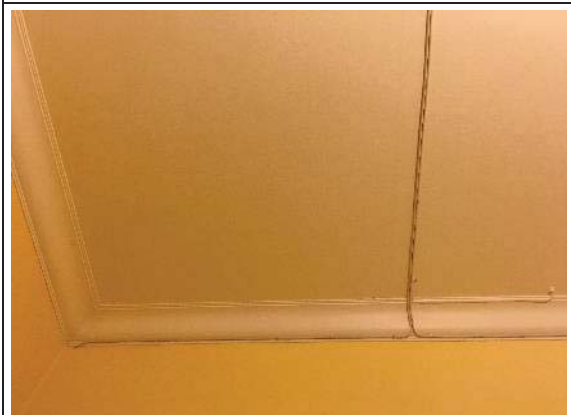
Bilde nr. 24.
1. etg kontor i nordenden.
Eksempel på himling som er av eldre dato.

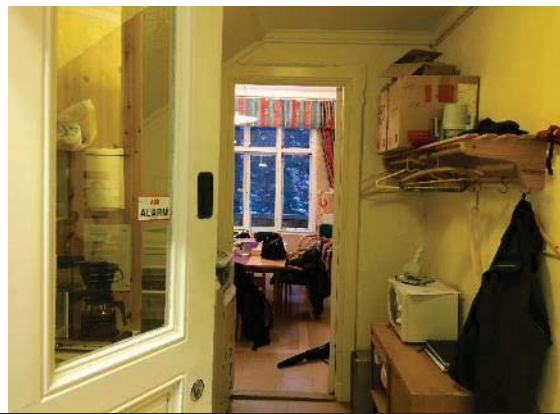
Bilde nr. 25.
Nyere te-kjøkken. Nyere himling.

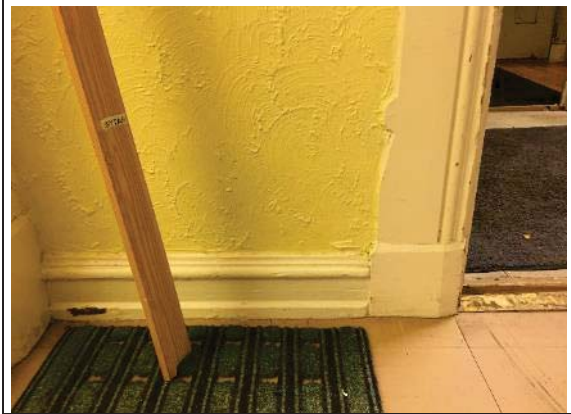
Bilde nr. 26.
Originale gulv og dør-lister.

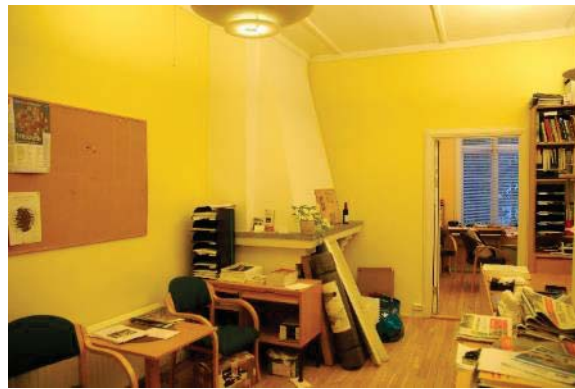
Bilde nr. 27.
1. etg dagens prestekontor fløy mot sør. Himling fra 60-tallet. Opprinnelig list rundt vinduer.

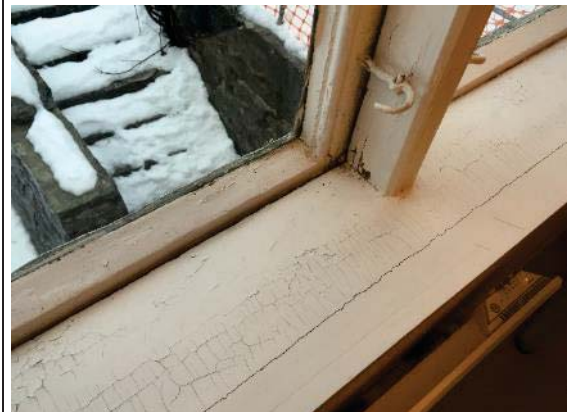
Vinduer i 1. og 2. etg er sannsynligvis opprinnelige og har opprinnelige hasper.

Bilde nr. 28.
Originale vinduer og hasper.

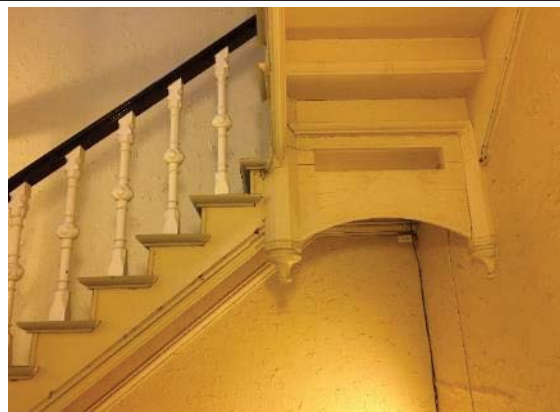
Alle innvendige trapper er opprinnelig og har svært stor kulturhistorisk verdi. Hovedtrapp mellom 1. og 2.etg har nyere belegg.

Bilde nr. 29.
Trapp med originale deler.

Opprinnelige trapper restaureres etter antikvariske og verdibevarende prinsipper.

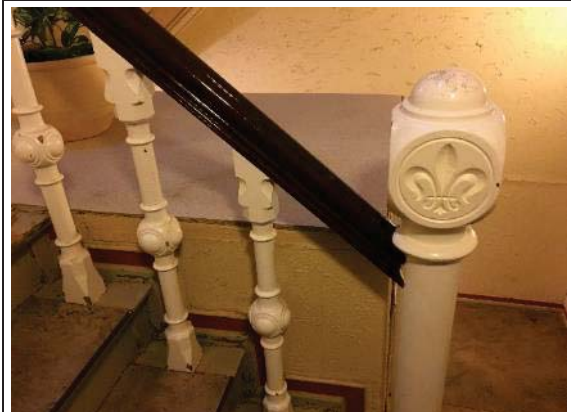
Bilde nr. 30.
Dekoret trappestolpe, og rekkeverk i trapp.

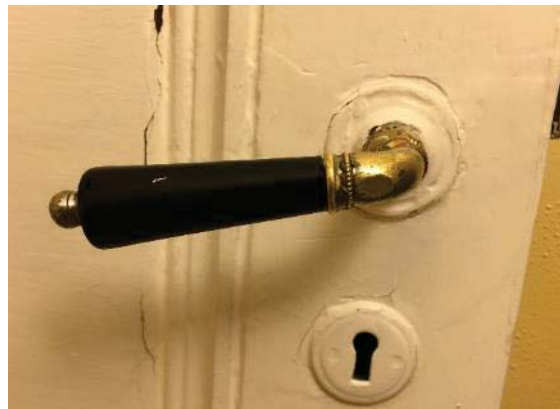
Bilde nr. 33
2. etg lager kulturskolen. Original dørhåndtak.

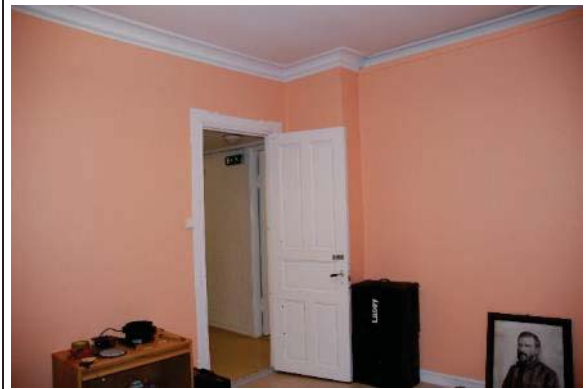
Bilde nr. 34 2. etg kontor nord.
Opprinnelig takhøyde, himling, lister i tak . lister på gulv, dør, listverk rundt dør.

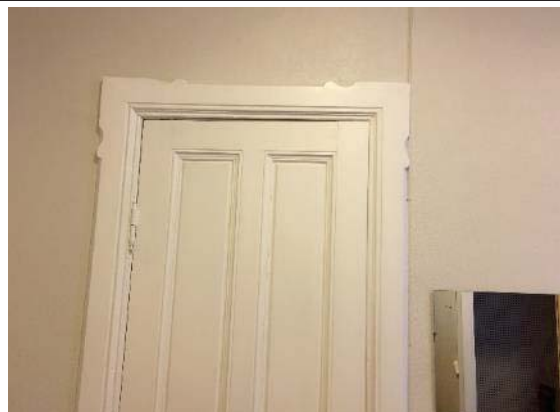
Bilde nr. 35
2. etg rom 23: opprinnelig dør, listverk og hengsler.

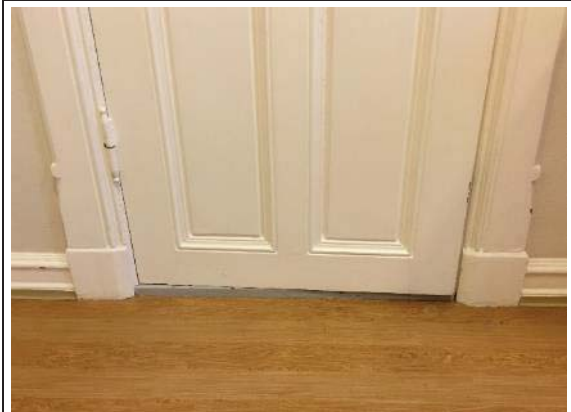
Bilde nr. 36
2. etg rom 23: opprinnelig dør, listverk og hengsler, listverk på gulv.

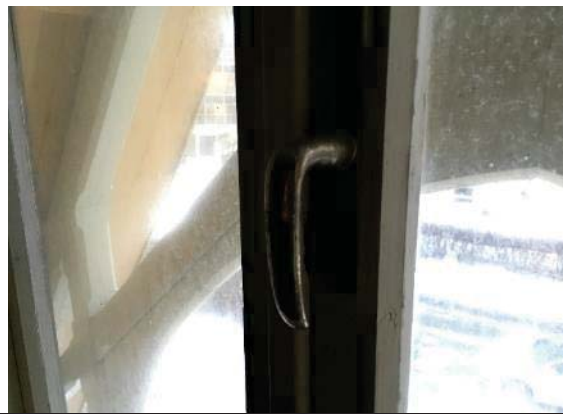
Vinduer på loft er antageligvis fra 60-tallet og har håndtak fra denne tidsperioden.

Bilde nr. 37
3. etg legekontor. Vindu satt inn på 50 eller 60-tallet.

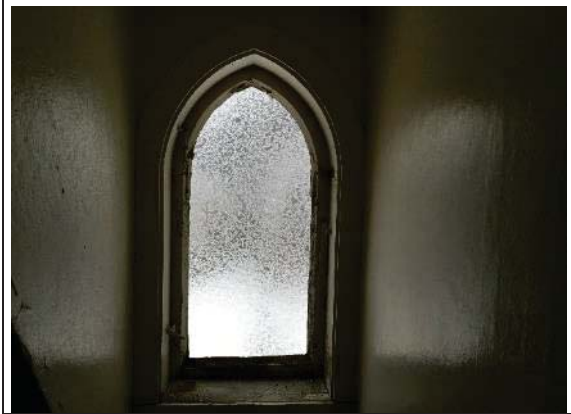
Bilde nr. 38
3. etg legekontor.
Vindu fra opprinnelig byggeår.

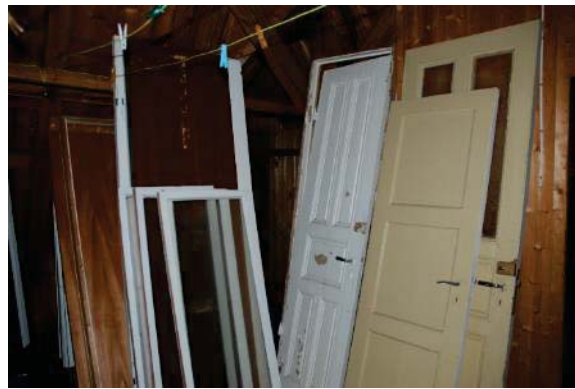
Bilde nr. 39
Loft: lagring av opprinnelige dører.

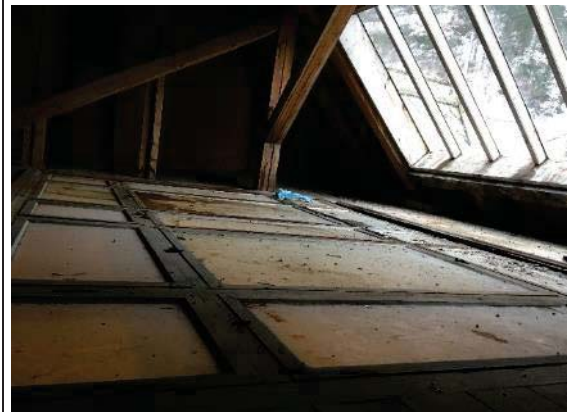
Bilde nr. 40
Takvindu, og overlysvindu over tarpperom.

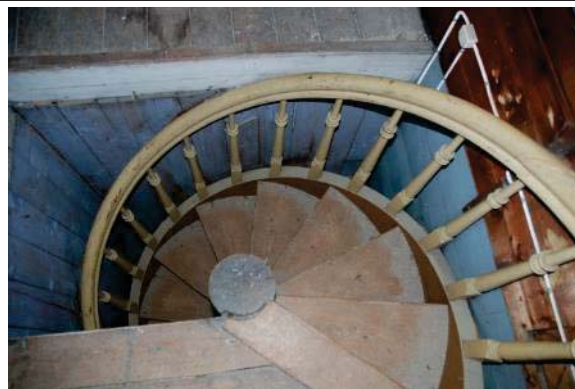
Trappene, konstruksjon og vinduer opp er opprinnelige og har svært stor kulturhistorisk verdi.

Bilde nr. 41
Trapp opp til tårn.

Tårnet bør beholdes som i dag. Konstruksjon, vinduer og trapper opp må vedlikeholdes etter antikvariske og verdibevarende prinsipper. Størrelsen på tårnrommet må ikke deles opp.

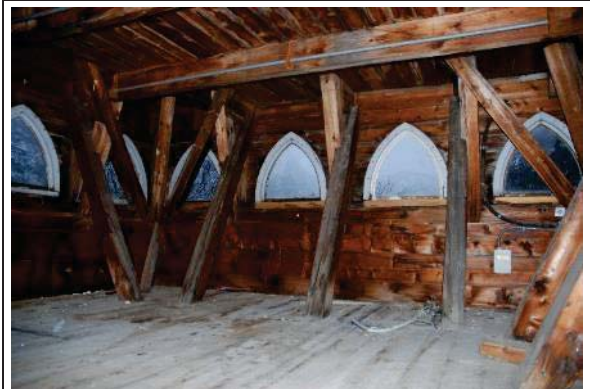
Bilde nr. 42
Tårnrom. Ubehandlede overflater, opprinnelige bygningsdeler.

Ikke etterisolere.
