VAKSDAL KOMMUNE

# TILSTANDSKONTROLL

VAKSDAL SKULE

| DATO | 21.02.2018 |

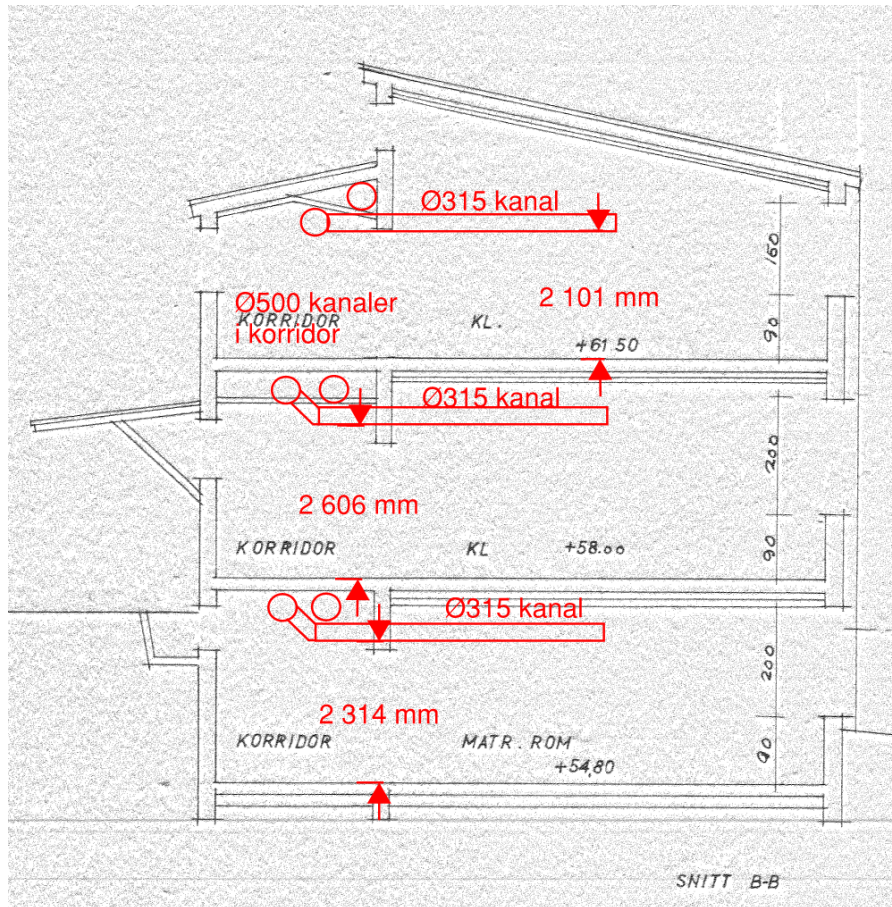
Snitter viser at det kan bli problemer med å få tilstrekkelig takhøyde når nye kanaler skal føres frem i eksisterende korridorer. I snittet over er kanalene tegnet uten isolasjon.

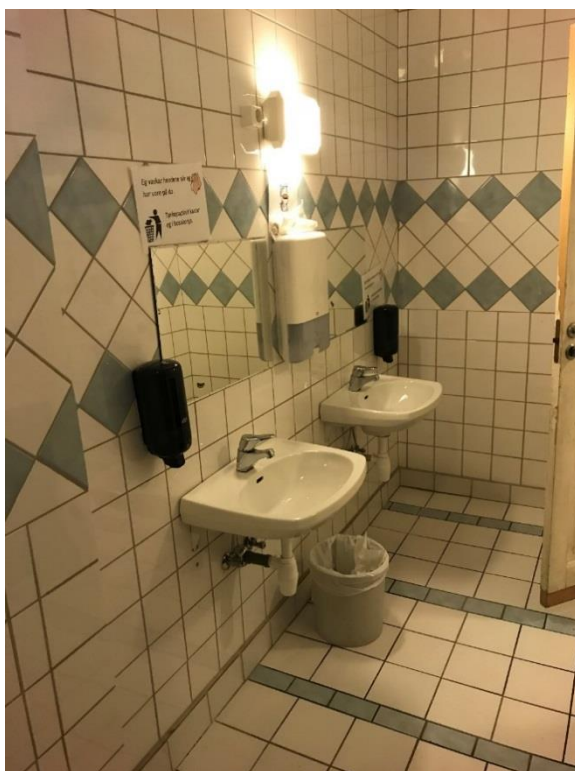
RIV 1 - Elevtoalett:

En ombygging av skolen vil medføre at hele anlegget må skiftes ut. Store deler av anlegget er i fra byggeår, forventet levealder er normalt 50 år for sanitærinstallasjoner.

Tilstandsgrad (NS3424) = TG 3

*Toalettene er rehabilitert, men de skjulte tekniske installasjonene er ikke fornyet. Ingen av toalettene i skolebygget har mekanisk ventilasjon.*

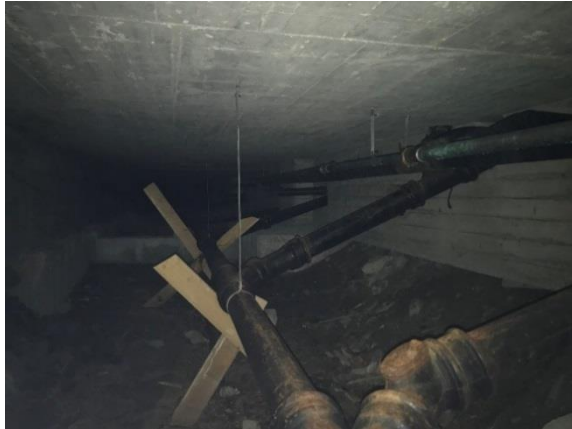
\_RIV 2 - Bunnledninger:

Det er ikke utført kamerakontroll av bunnledning da hovedstrekket ligger tilgjengelig i krypekjeller. Bunnledningene bør skiftes ved en eventuell rehabilitering. Det er heller ikke foretatt luftmålinger da det bare er montert desentraliserte ventilasjonsaggregat med godt dokumenterte minimums og maksimums luftmengder. Aggregatene har tilstrekkelig kapasitet til å betjene de rommene de er montert i, men det er flere rom som mangler balansert ventilasjon.

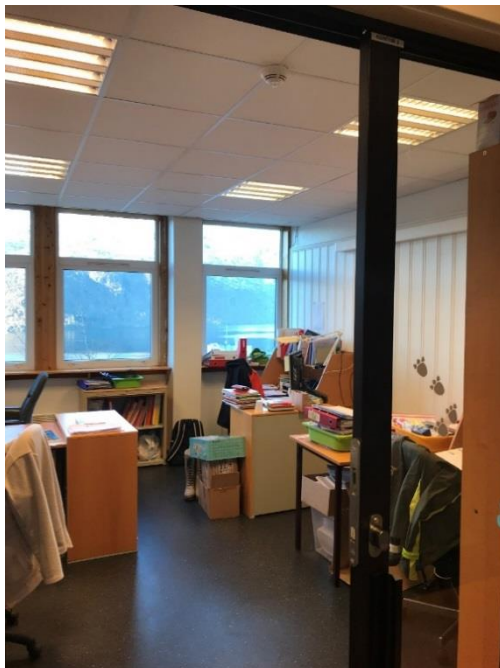
\_RIV 3 - Lærerrom i 2. etasje:

Flere undervisningsrom og lærerrom / administrasjonsdelen mangler mekanisk ventilasjon. Toaletter mangler mekanisk avtrekk og det mangler avtrekk over komfyrer på skolekjøkken.

*Det er ingen mekanisk ventilasjon på kontorer, pauserom eller toaletter i læreravdelingen.*

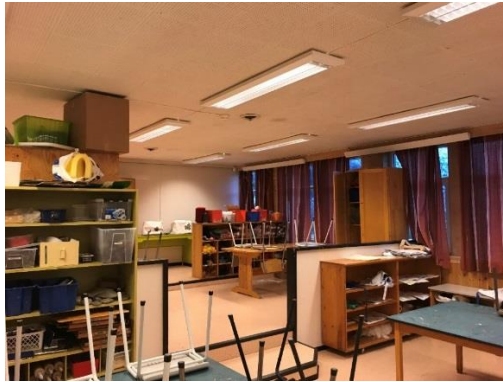
RIV 4 - Undervisningsrom i under etasje:

*Flere av undervisningsrommene på skolen mangler mekanisk ventilasjon.*

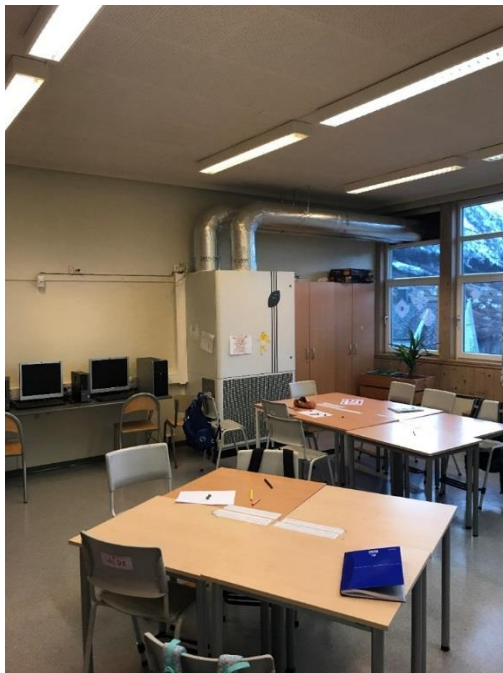
RIV 5 - Klasserom i 1. etasje:

Både TEK17 og Arbeidsmiljøloven stiller krav til ventilasjonsmengder og luftkvalitet. Alle rom skal ha en grunnventilasjon, og der det oppholder seg personer over tid må ventileres etter personbelastning. Dagens ventilasjonsløsning tilfredsstiller ikke gjeldene krav. Det vil ikke være mulig å få en fullgod ventilasjonsløsning i skolebygget bare med bruk av desentraliserte ventilasjonsaggregat. Disse aggregatene er i utgangspunktet tenkt brukt som en "nødløsning". Med desentraliserte aggregater kommer all friskluften ut på samme plass i rommet, de som sitter nærmest ventilasjonsaggregatet vil få for mye luft (oppleve trekk) og de som sitter lengst vekk vil få for lite friskluft.

*Når all luften kommer ut på samme plass vil de som sitter nærmest ventilasjonsaggregatet kunne oppleve trekk. Og de som sitter lengst vekk fra ventilasjonsaggregatet kan oppleve at luftutskiftingen ikke blir tilstrekkelig.*

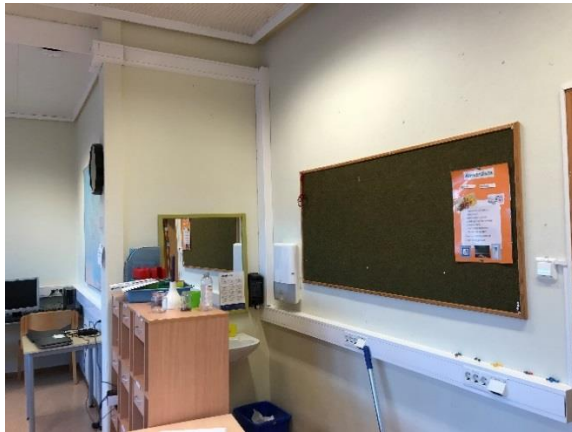
RIE001: Kabelkanaler i klasserom

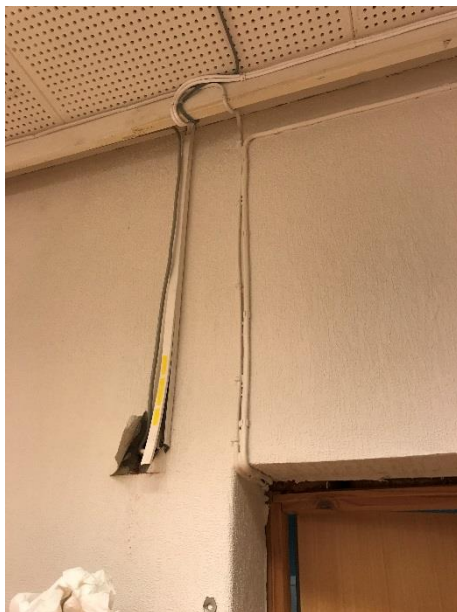
Denne beskrivelsen støtter tidligere tilstandsbeskrivelse utført av Norconsult. Skjult røropplegg er fra byggeår. Ved senere oppgraderinger har det ikke vært mulig å gjøre installasjoner skjult. Det er derfor brukt svært mye kabelkanaler, og det er mye uryddig kabelinstallasjon, spesielt i korridorer.

RIE002: Ikke fagmessig utført.

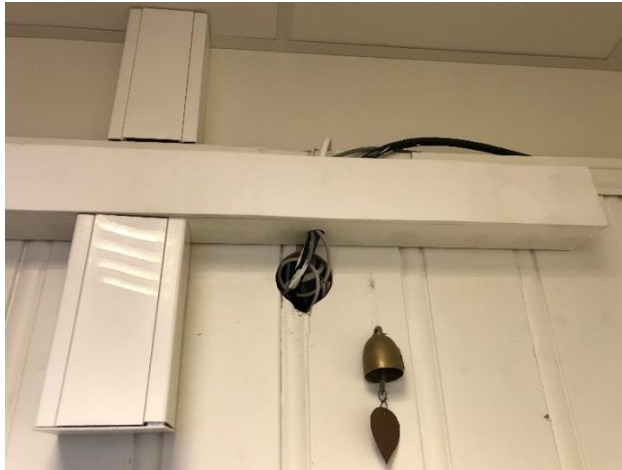
RIE003: Ikke fagmessig utført.

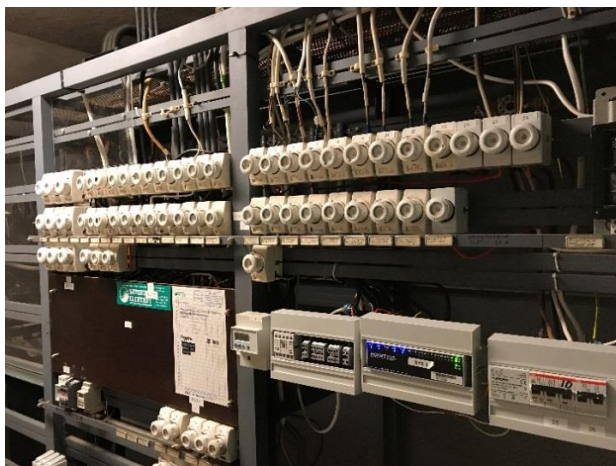
Hovedfordeling: plassert i eget, avlåst tavlerom i kjeller. Fordelingen er gammel, og bærer preg av slitasje. Sikringsmateriell er en blanding mellom knivsikringer, UZ-element (skrusikringer), effektbrytere og automatsikringer. Overspenningsvern er ikke montert, ei heller jordfeilvarsler. Inntakssikringen er på 3x600A, inntakskabelen er 3x240 mm<sup>2</sup>. Levetiden har overgått hva man kan forvente for denne type anlegg.

RIE004: Hovedtavle i bygget.

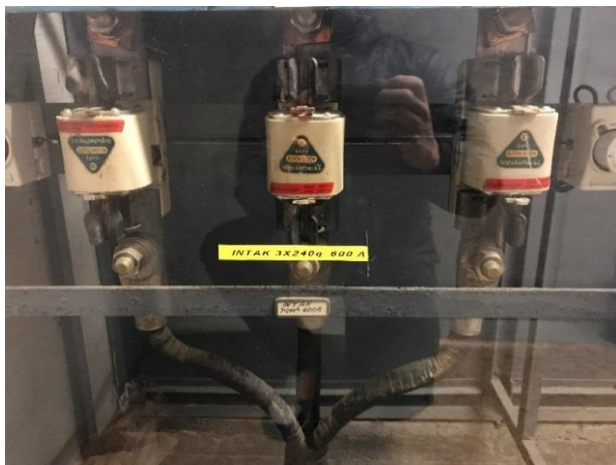
RIE005: Inntaksvern, 3x600A.

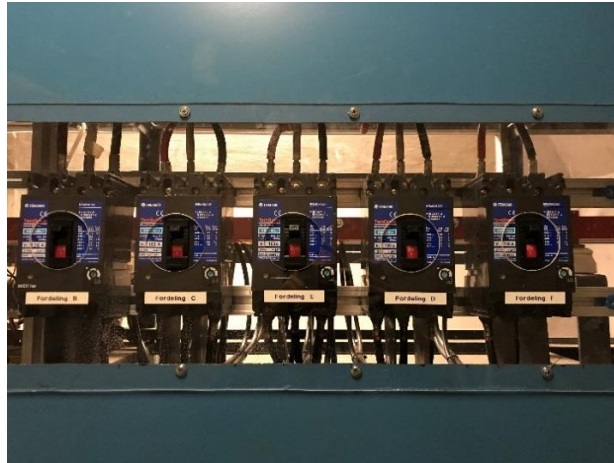
RIE006: Effektbrytere til UF.

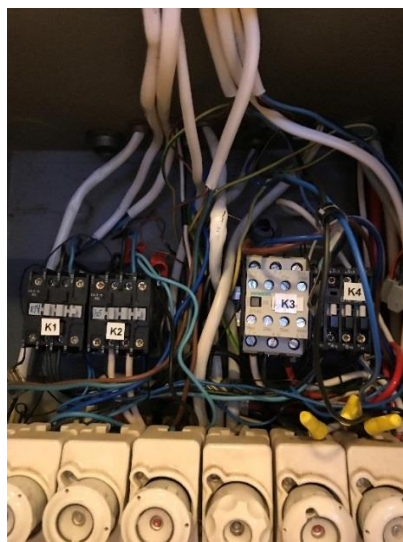
Det er også 6 underfordelinger på bygget, hvor en er ny. De 5 andre bærer preg av slitasje og ettermontering av sikringer og kontaktorer. Personalet på skolen sier at sikringer ofte ryker, hovedsakelig kurser knyttet til dataanlegg. UZ-elementer for varme var godt belastet ved befaring (-1 grader ute). Det er ikke utvidelsesmuligheter i underfordelinger.

RIE007: Rotete og fullt i underfordeling i HCWC.

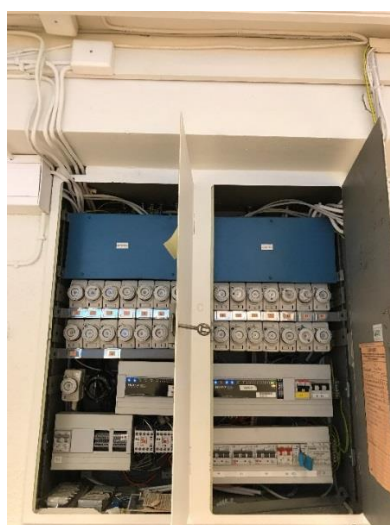
RIE008: Underfordeling. Rotete kabelinstallasjon.

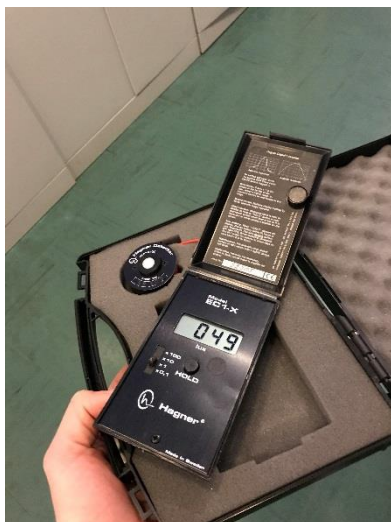
RIE009: Lite belysningsstyrke i korridorer.

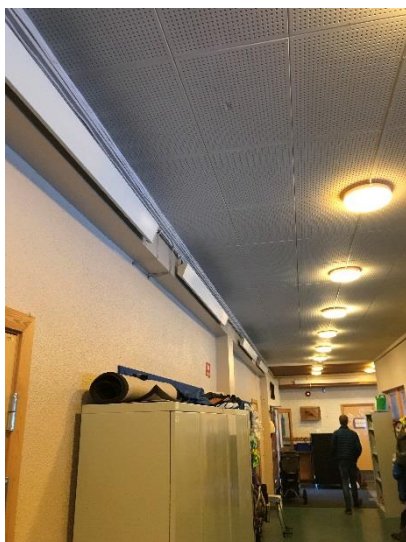
RIE010: Belysning i korridor.

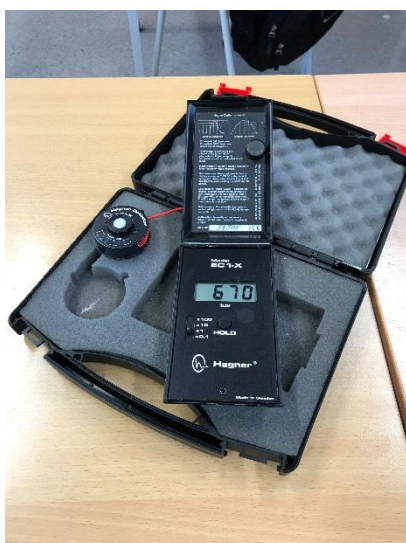
RIE011: Høyeste målte lysstyrke i klasserom.

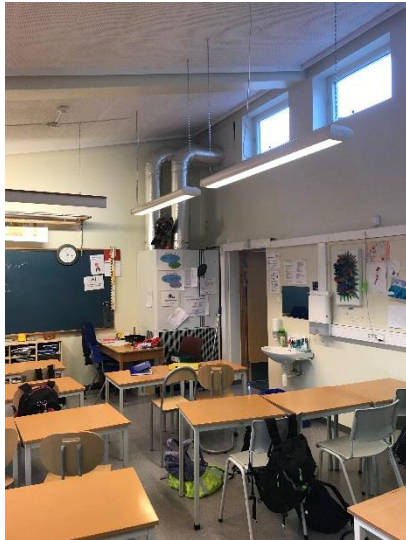
RIE012: Nedhengte armaturer i klasserom.

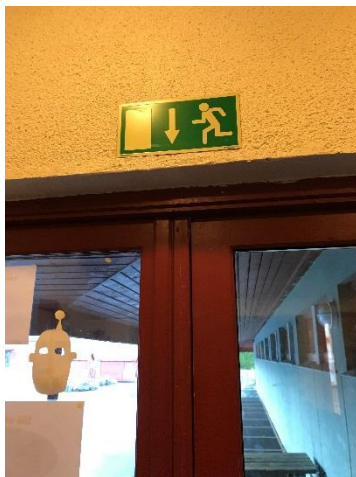
Det eksisterer ikke nødllysanlegg på bygget, utenom etterlysende skilter. Det er heller ikke installert ledelys. Antageligvis får de fleste etterlysende skiltene for lite ladelys pga. lav allmennbelysning i området rundt skiltene.

RIE013: Etterlysende markeringsskilt i 1. etg.

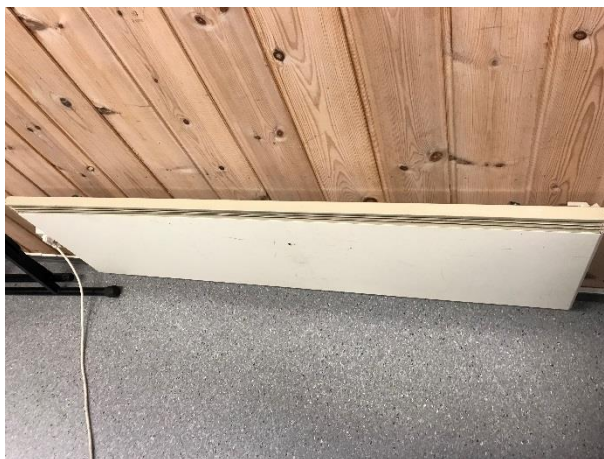
RIE014: Eldre Siemens-ovn.

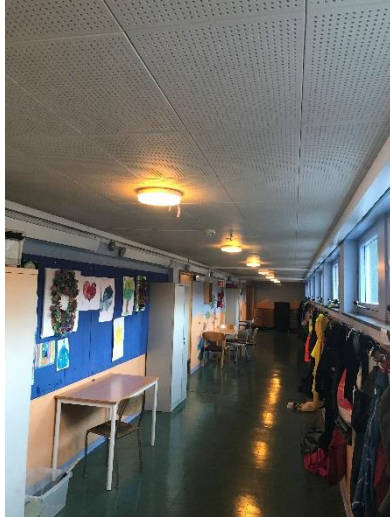
RIE015: Ovner ved tak.

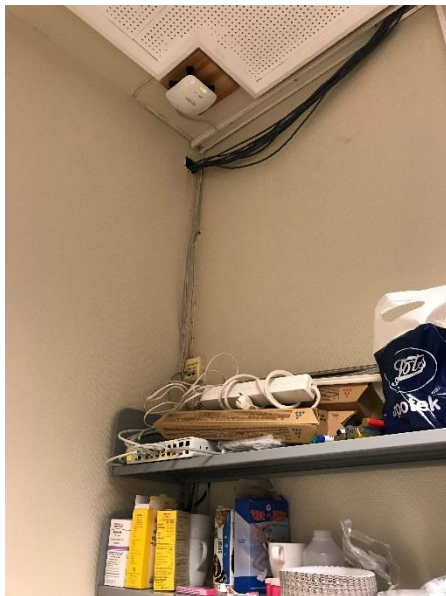
RIE016: Ikke forskriftsmessig installasjon.

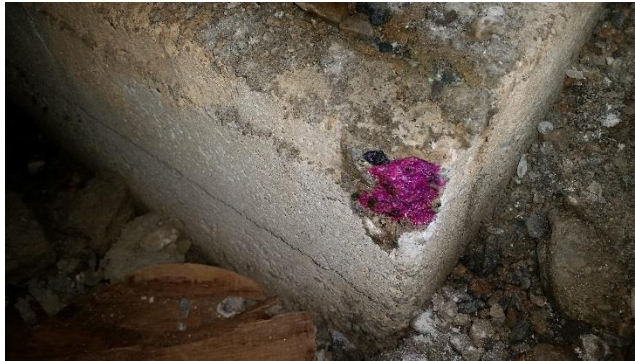
RIB 01

Fundamentene har svært lite synlig armering, som er eksponert for korrosjon, og tilstanden anses som god.

*Måling av karbonatiseringsdybde på fundamenter.*

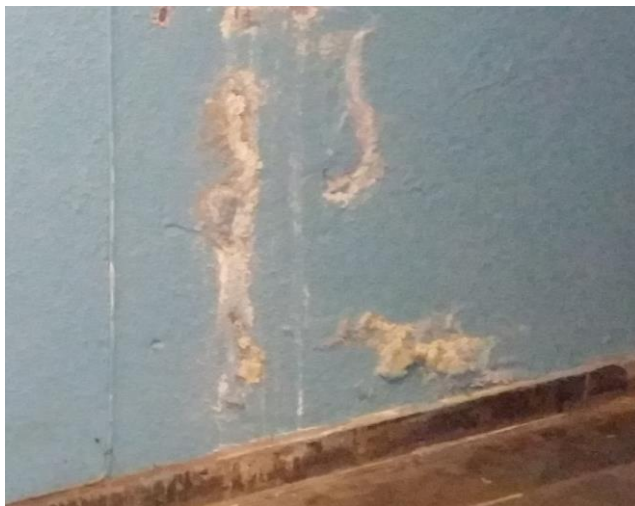
RIB 02

*Saltutslag på innside av betongvegger.*

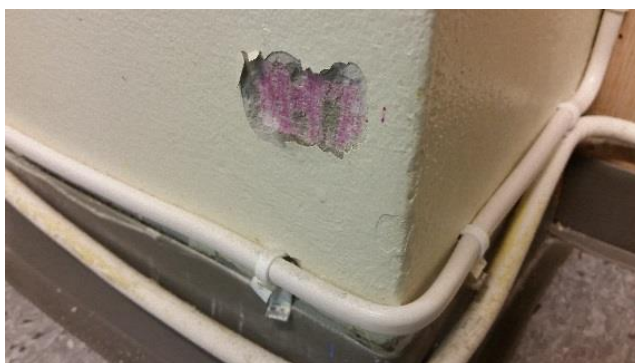
RIB 03

Betongsøylene ser bra ut rent visuelt, og står i et tørt miljø innendørs- der det vanligvis ikke er problemer med korrodering. Det er ingen synlige tegn til armeringskorrosjon. Noen hjørner er avskallet, men dette er av visuell art, og har ingen negative konsekvenser for tilstand.

*Måling av karbonatiseringsdybde på søyler.*

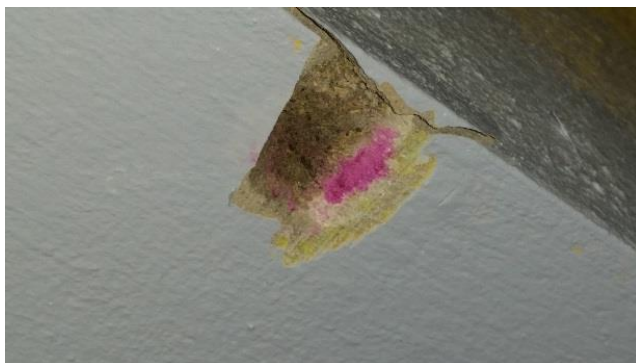
RIB 04

Betongbjelkene står i et innendørs miljø, og har ingen synlige tegn til armeringskorrosjon eller skader.

*Måling av karboniseringsdybde på bjelker.*

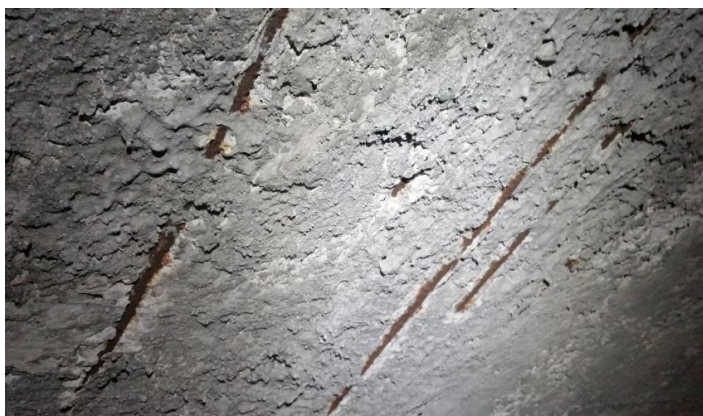
RIB 05

Overflaten er svært ujevn. Konsekvensene av dette er saltutslag på betongen og korrosjon av armering.

Armeringsjern som er synlige viser tydelige tegn til korrosjonsskader.

Til tross for dette vurderes disse skadene som lokale, og bæreevne vurderes ikke som svekket pga. disse skadene.

*Bildet viser underkant av dekke mot krypkjeller, med synlig korrosjon på armering.*

Partier med synlig rustende armering renses for rust og påføres sprøytebetong, eller utbedres manuelt.

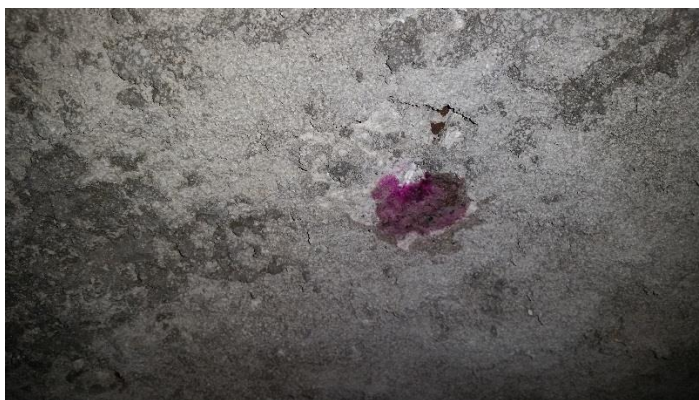
RIB 06

*Måling med fenolftalein på undersiden av dekker.*

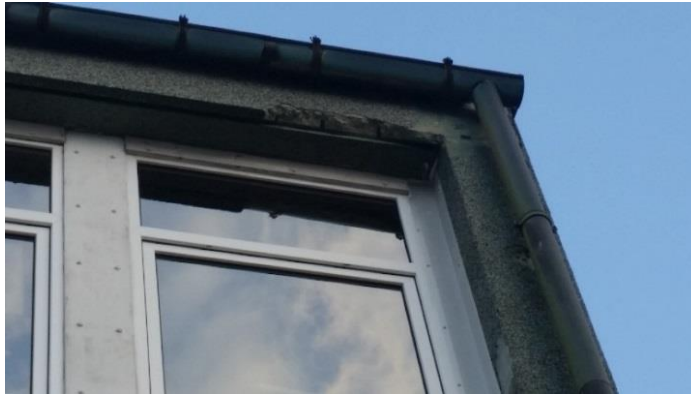
RIB 07

Under takrenne sprenges det ut betong, som følge av korrosjon.

*Betong sprenges ut, og medfører fare for liv og helse.*

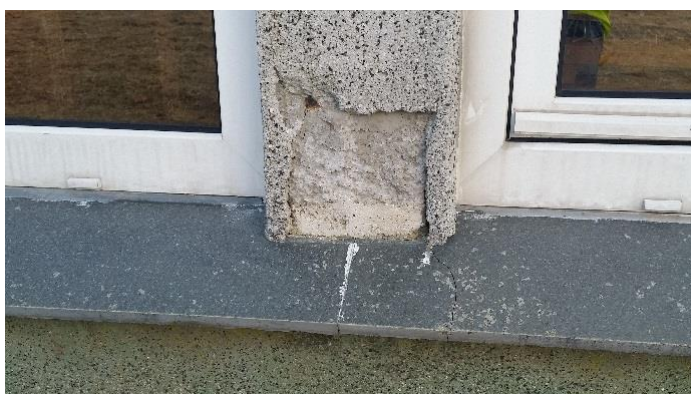
RIB 09

*Avskalling av puss.*

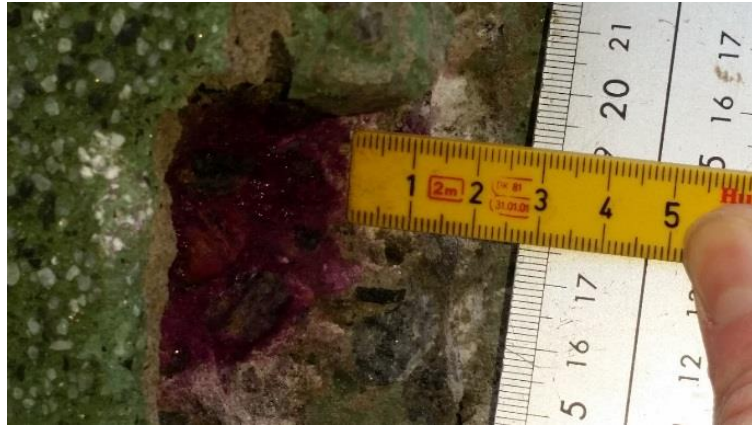
RIB 10

Utvendige betongkonstruksjoner er utsatt for vær og vind, og er i generelt dårligere teknisk stand. Karbonatiseringdyden er her mer enn overdekningen til betongen, hvilket vil si at store deler av armeringen i yttersjiktet ligger i et miljø hvor armeringen kan begynne å ruste. Fasaden gjenspeiler dette i form av at betong sprekker opp og skaller av mange steder. Skadene er ikke av en sånn art at det er fare for reduksjon av bæreevne, da dette er vegger som etter all sannsynlighet er minimumsarmert.

*Måling av karbonatiseringsdybde på ytterveggene.*

COWIs anbefaling for betongfasadene er å fore ut hele konstruksjonen med xps, som limes/plugges på- og hvor man legger på et yttersjikt av puss eller lekter ut og skrur fasadeplater (Steni el.tilsv.) Ved denne løsningen oppnår man mange gunstige effekter:
