Befaringsrapport

**Oppdrag
nummer 1167**

Eiend.betegnelse: Enebolig
Adresse: Nedre Eikanger 70, 5913 Eikangervåg
Matrikkel: Kommune: 1263 Lindås Gnr: 213 Bnr: 57
Eiet/festet: Eiet tomt
Hjemmelshaver: Silje Charlin Clarkin
Adresse: Nedre Eikanger 70 5913 Eikangervåg

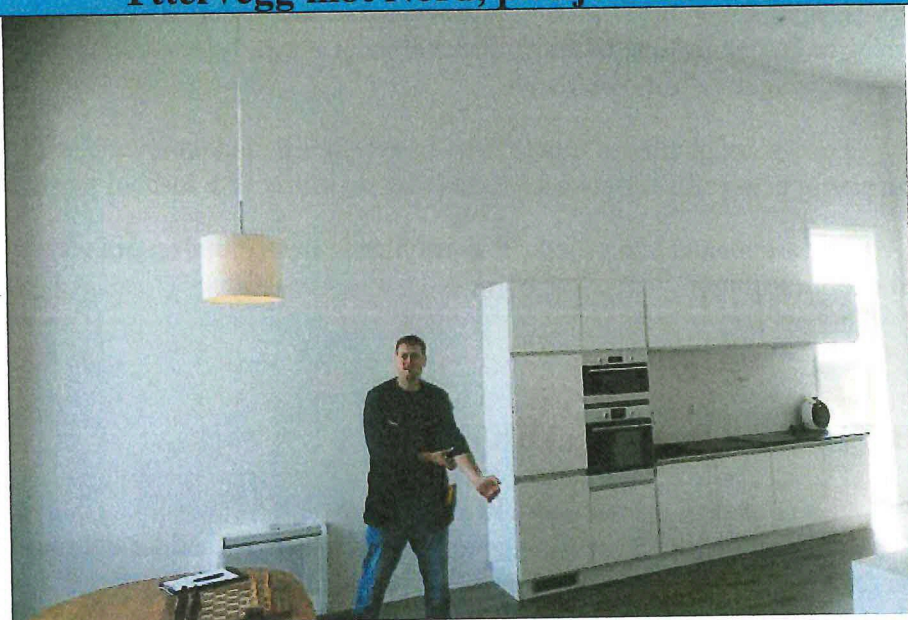
5.2.1

Yttervegg Kjøkken

Ytterveggen har stor bevegelse ved vind og når en skubber i den. Kjøkkeninnredning viser tydelige bevegelser når en presser på vegger.

Veggen er satt sammen av 2 moduler med horisontal skjøt, ikke fagmessig rett utførelse. Det går en horisontal sprekk i hele veggens bredde. Den åpner seg når en skubber i veggen.

Sintef Byggforsk viser ingen løsning på at vegger med stor vegg høyde, kan lages av 2 moduler. I Sintef Byggforsk sin løsning er det vist at det skal brukes gjennomgående stendere i hele høyden.

Stendere skal gå i hele høyden og ikke skjøtes midt i vegg med toppsviller og 2 moduler i høyden. For denne høyden skal stendere ha en bredde på 48 mm og gå i hele høyden (fra bunn til topp) for å kunne oppnå tilstrekkelig styrke/stivhet.

Veggen er ikke tilstrekkelig stiv.

Utbedring: Kjøkkeninnredning må demonteres, vegger åpnes opp (fjerne plater og dampspærre), veggkonstruksjoner forsterkes med nytt konstruksjonsvirke, dampspærre og plater monteres, ny overflatebehandling av vegger og remontering av kjøkkeninnredning.

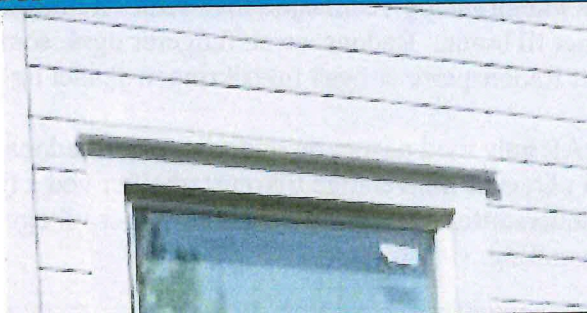
5.3.1

Bildet viser
Vindusbeslag over vindu

Vannbrettbeslaget over vinduene har ikke oppkant for å hindre vann fra å renne inn på siden av vinduene og nedover veggen

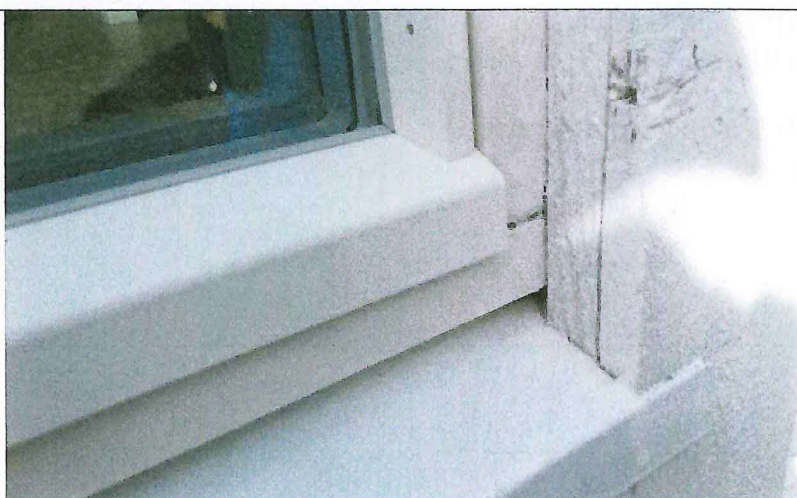
5.3.3

Bildet viser Vindusbeslag under vindu

Det er ikke klaring mellom omramningen og beslaget, noe som gjør at treverket vil trekke vann med forventet kort levetid og nødvendig med hyppige vedlikeholds intervaller.

På Vestlandet bør også vinduet flyttes til kledning for å kunne oppnå best mulig regntetting.

Gjelder alle vinduer i alle yttervegger på boligen.

Det må etableres tilstrekkelig avstand fra treverk til beslag.

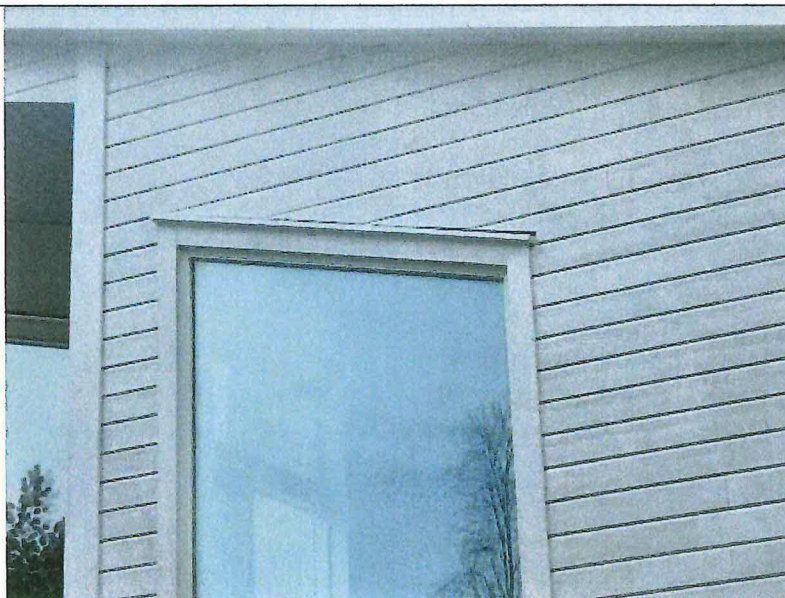
5.3.4

Skråvindu

Enkelte vinduer har vinkel/skrå i topp, skråvinduer. Her må en være ekstra nøy med tetting og slik at vannet blir ledet ut i fra veggen.

Her viser bildet at vannet ledes inn og ned bak kledning.

Utbedring: beslag må skiftes. Gjelder alle vindus og døråpninger.

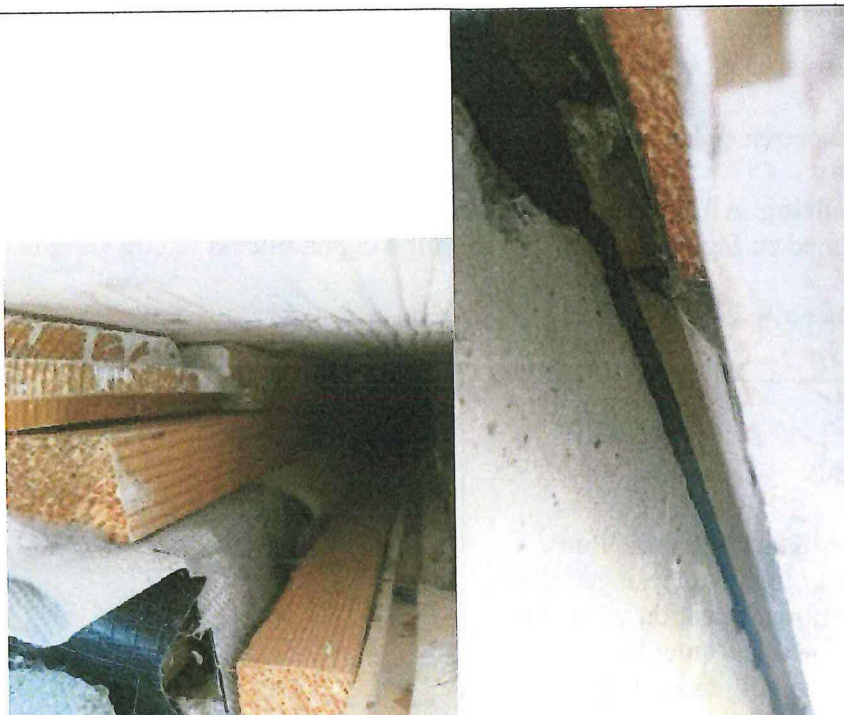
5.3.5

Manglende musebånd/sikring mot skadedyr.

Stedvis mangler musebånd helt og stedvis er musebånd plassert høyt i konstruksjon, over bunnsvill og vil ikke kunne gi ønsket effekt.

Musebånd/sikring mot skadedyr må utbedres

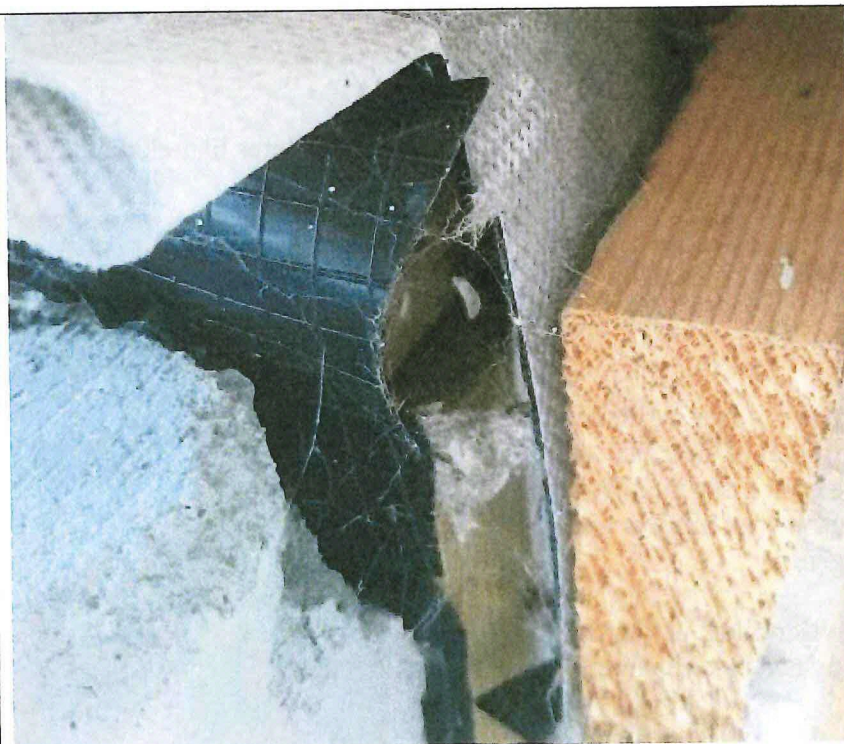
5.3.6

Bunnsvill

Grunnmurspapp/plast er brett opp på bunnsvill og vil funger, som en trakt / oppsamling for eventuelt kondens i konstruksjonen. En meget dårlig løsning, som vil kunne (mest sannsynlig) medføre råteskader i bunnsvill og en forventet kort levetid for bærende konstruksjoner.

Den feile utførelse er gjennomgående og observert ved flere kontrollpunkter langs med bunnsvill i yttervegger.

Utbedring: Nederste del av kledning rundt hele boligen må åpnes opp og «oppbrett» må fjernes

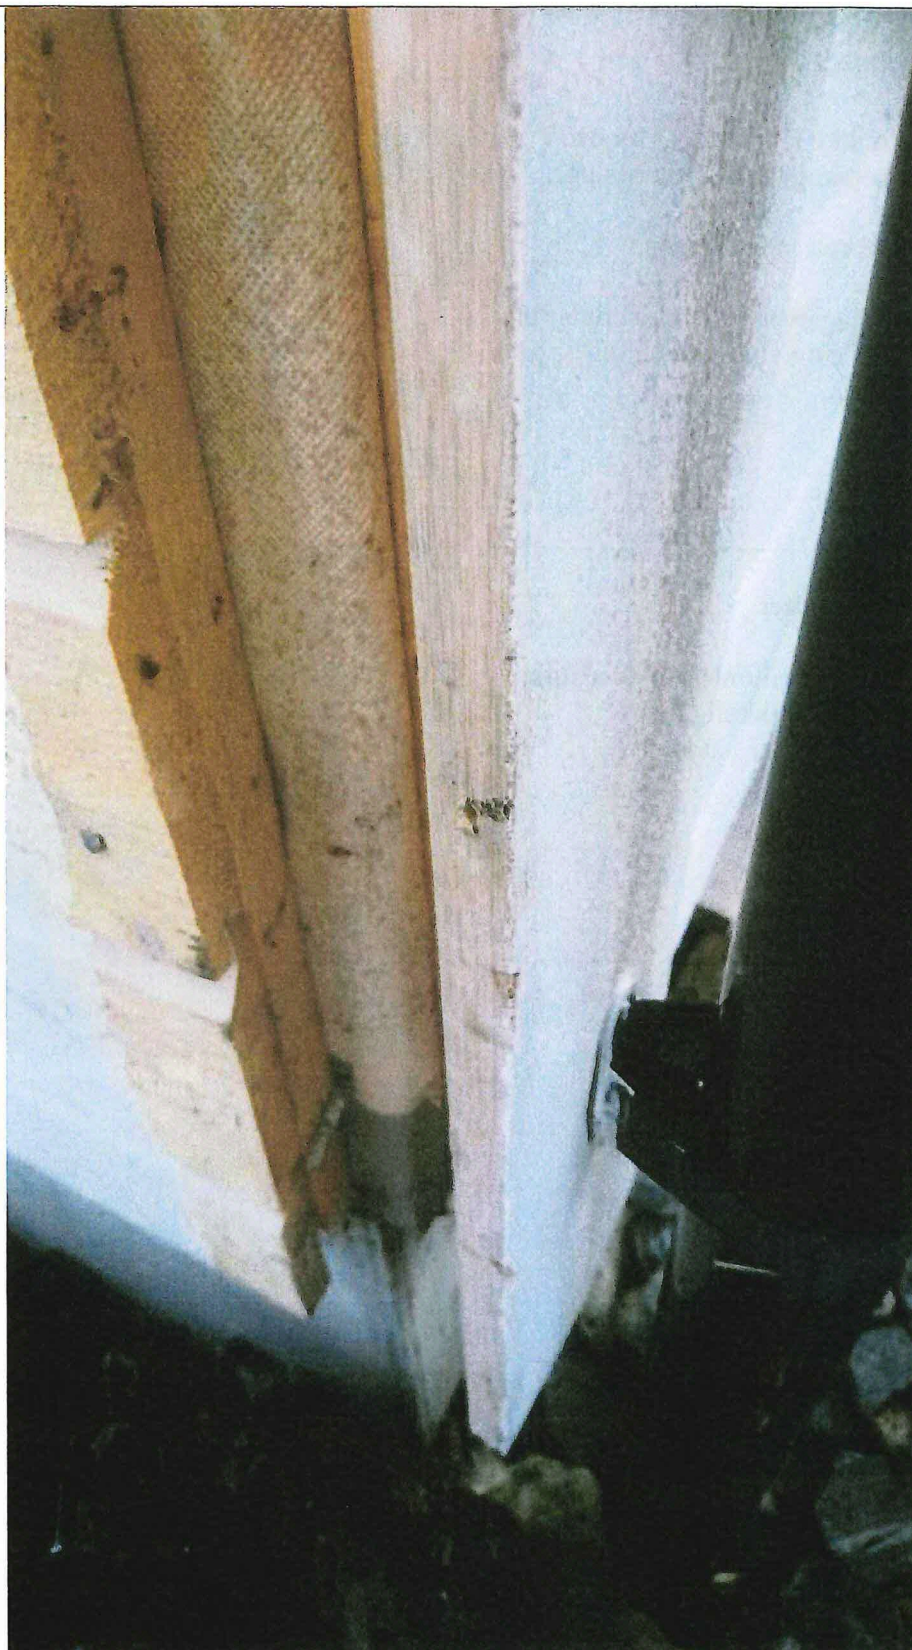
5.3.7

Utvendig hjørne mot sør/øst.

Det er mye svertesopp på innside av vindspærre. Antatt å skyldes kondens.

Det er foretatt inspeksjon i konstruksjonen med videoskop. Det ble avdekket store hulrom i hjørne i bakenforliggende konstruksjoner i hjørne. Hulrom uten isolasjon med følgende forringelse av isolasjon i dette området med følgende kondensering, med utsalg av svertesopp på innside av vindspærre.

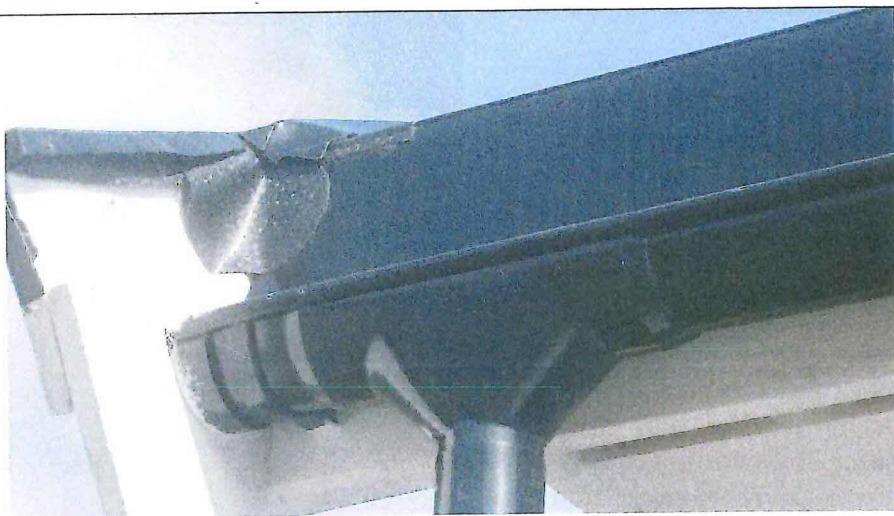
5.3.8

En ikke fagmessig utførelse i overgang tekking og beslag.

Utførelsen er lite pen.

Beslag over vindskier brettet inn i ende og vil kunne samle opp vann.

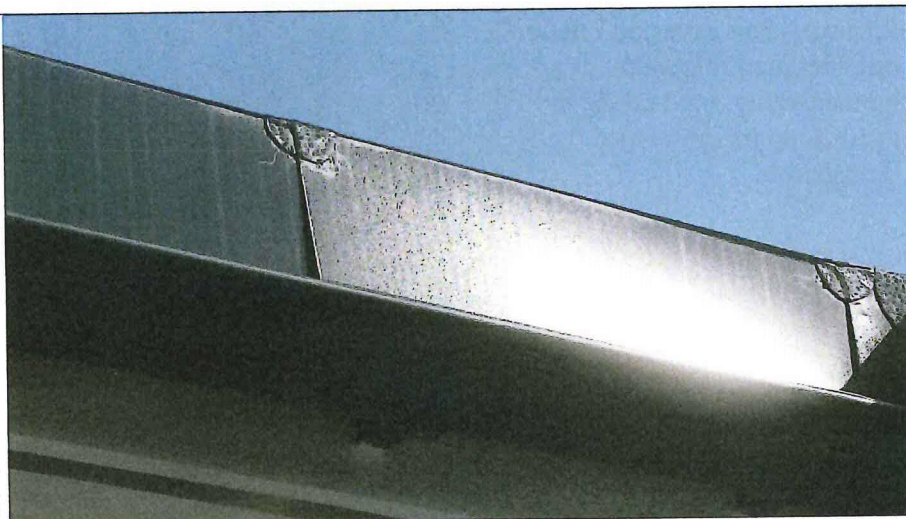
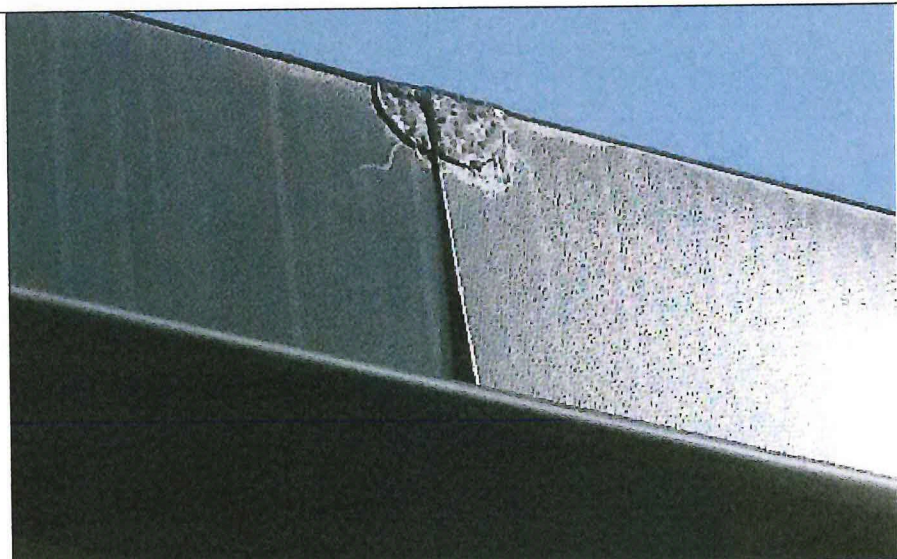
5.3.9

Beslag er montert løst i skjøter uten tilstrekkelig tette avslutninger i skjøter

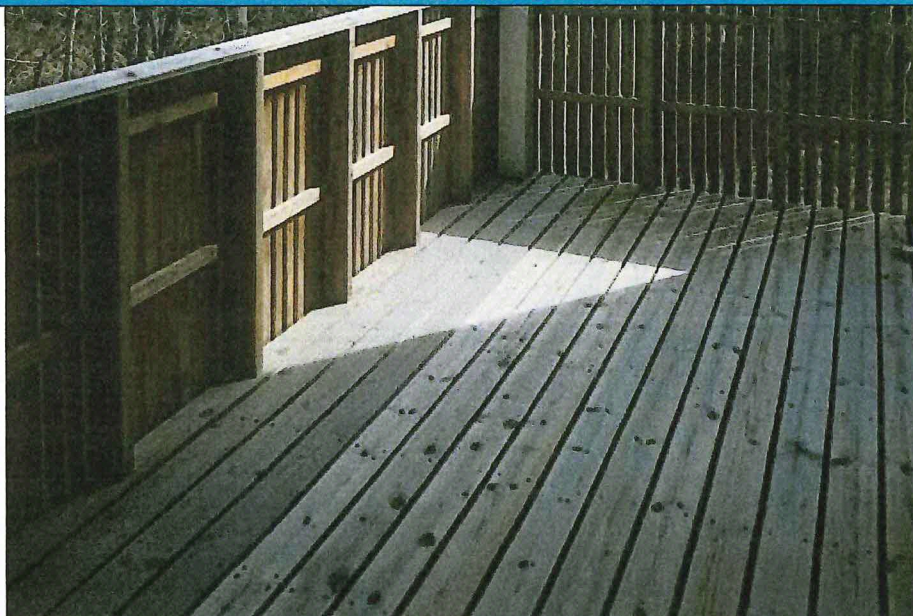
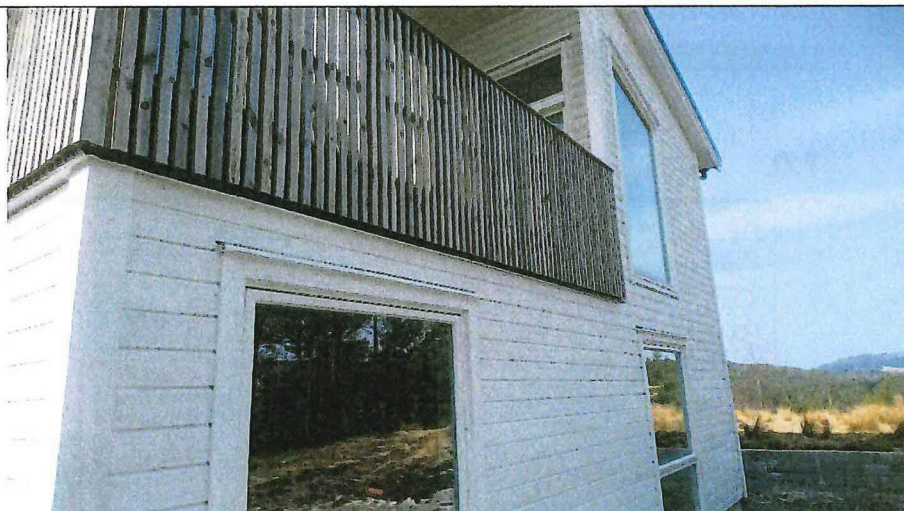
5.4.2

Rekkverk terrasse.

Rekkverket på terrassen har stor bevegelse når en tar i det. Rekkverkstolpene er fester med vinkeljern nede, det er ikke sterkt nok til hindre bevegelse når en ta i rekkverket øvre del. Stolpenes innfesting være kraftig nok til å ta opp belastningen fra horisontallast, det vil si fra håndløperen eller toppbjelken, ifølge Sintef Byggforsk. Sintef Byggforsk blad 536.112 Rekkverk.

Utbedring: Rekkverk demonteres, tekking og beslag utbedres og det monteres nye innfestinger for rekkverk/stolper.
