## RAPPORT

**Vurdering av utført arbeid ny enebolig**

**Gnr 213 bnr 57 Lindås kommune.**

2020010

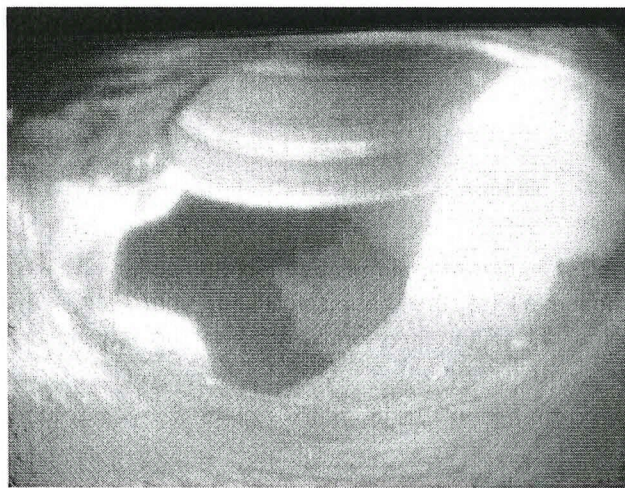
har pekt på feil og mangler ved ventilasjonsanlegget. Det er ikke ferdigstilt. Det er løse kanaler som avsluttes midt inne i isolasjonen i etasjeskille mellom 1. og underetasje. Slik det nå står kan det ikke ha vært mulig å foreta innregulering/test av anlegget.

- Feil og mangler ved ventilasjonsanlegget er et nytt punkt.
- Vi har ved selvsyn sett kanaler som er avsluttet midt inne i isolasjonen.

Figur 1 Bilde tatt via SeeSnake som er ført inn i kanal. En ser direkte ut i isolasjonen i etasjeskille

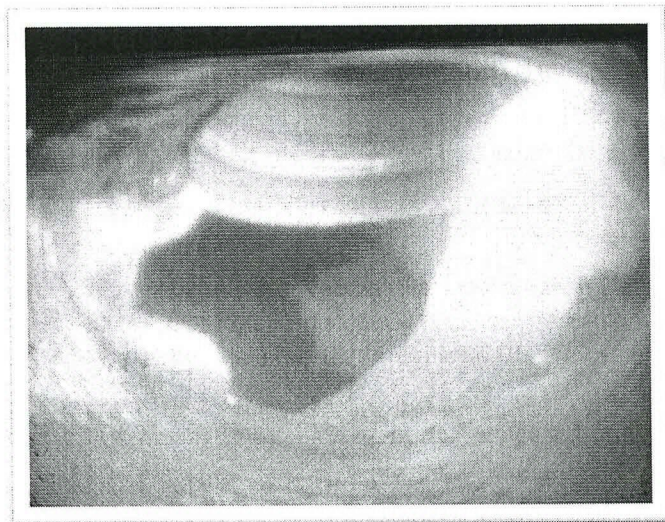
har pekt på feil og mangler ved ventilasjonsanlegget. Det er ikke ferdigstilt. Det er løse kanaler som avsluttes midt inne i isolasjonen i etasjeskille mellom 1. og underetasje. Slik det nå står kan det ikke ha vært mulig å foreta innregulering/test av anlegget.

- Feil og mangler ved ventilasjonsanlegget er et nytt punkt.
- Vi har ved selvsyn sett kanaler som er avsluttet midt inne i isolasjonen.

Figur 1 Bilde tatt via SeeSnake som er ført inn i kanal. En ser direkte ut i isolasjonen i etasjeskille
