# TILSTANDSRAPPORT BOLIG

Bygningsteknisk gjennomgang

**Melandsvegen 81, 5918 FREKHAUG**

Dato befaring: 04.10.2019

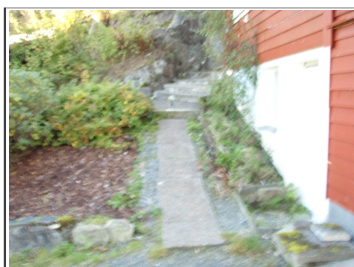
Drenering - Utendørs	
Vurderingene gjelder fuksikring av grunnmur og aldringssvekkelse av drenerør. Observasjonene er visuelle.	
Drenering	
Beskrivelse:	Drenerende masser under bygning og drenering er nedgravd i terrenget og kan følgelig ikke beskrives på tilstandsnivå Grunnmur i stein og betong, (sparesteinsmur) pusset utvendig ned til terrengnivå mot vest, ikke montert drenerende grunnmursplast her. Det er montert grunnmursplast lengs grunnmur ved hovedinngang, mangler klemlist på grunnmurspapp Det er fall på terreng mot grunnmur/vegg mot nord.  Takkvann ledes ned i avløpsledning i vest, som skal lede vannet bort fra grunnmur

Utskifting/vedlikehold:	Normal tid før utskifting av drens-system med drensledninger er 20 - 60 år. Normal tid før vedlikehold av drens-system med drensledninger er 1 - 5 år.
Tilstandsvurdering/ tilstandsgrad:	Fuktsikring under terrengnivå er ikke undersøkt Fuktsikring av grunnmur mot vest bør vurderes. Det ble påvist fukt inne i krypkjeller og i kjellerbod i mot vest, dette bør undersøkes nærmere og få avklart.

TG: 2

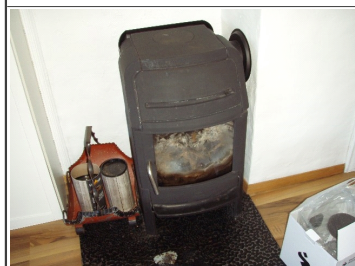
Beskrivelse:	Ved ovn i stue Varmekabler på vaskerom Elektriske panelovner Elektrisk stråleovn vegg montert på bad
--------------	---

Tilstandsvurdering/ tilstandsgrad:	Normal bruksslitasje Varmekilder er ikke funksjonstestet av takstmann På generell basis anbefales alltid kontroll av piper og ildsteder ved omsetning av eiendommer	TG: 2 <input type="checkbox"/>
---------------------------------------	---	-----------------------------------
