Rapport:
Alver / Radøy – Sluttrapport som gjelder stabilitet ved
gbnr.: 77/79 - Hylla / Austmarka

1. Innledning

5. Status etter utført sprengning og rensk av arealet på oppsiden av reguleringsområdet ved Hylla – Pr. 14.01.2020.

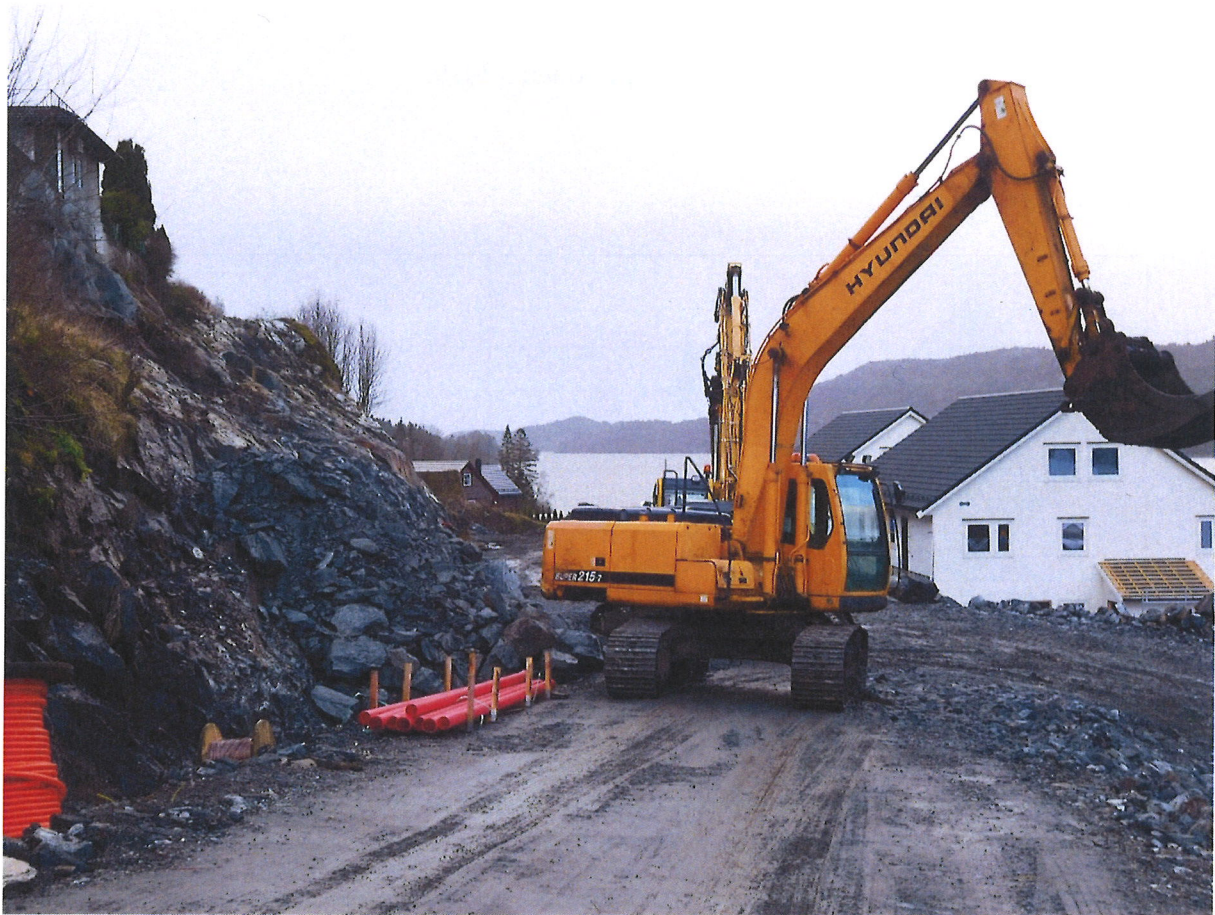
Fig. 1: Tilkomst til Hylla fra sør. Det er åpnet adgang til område både fra nord og fra sør.

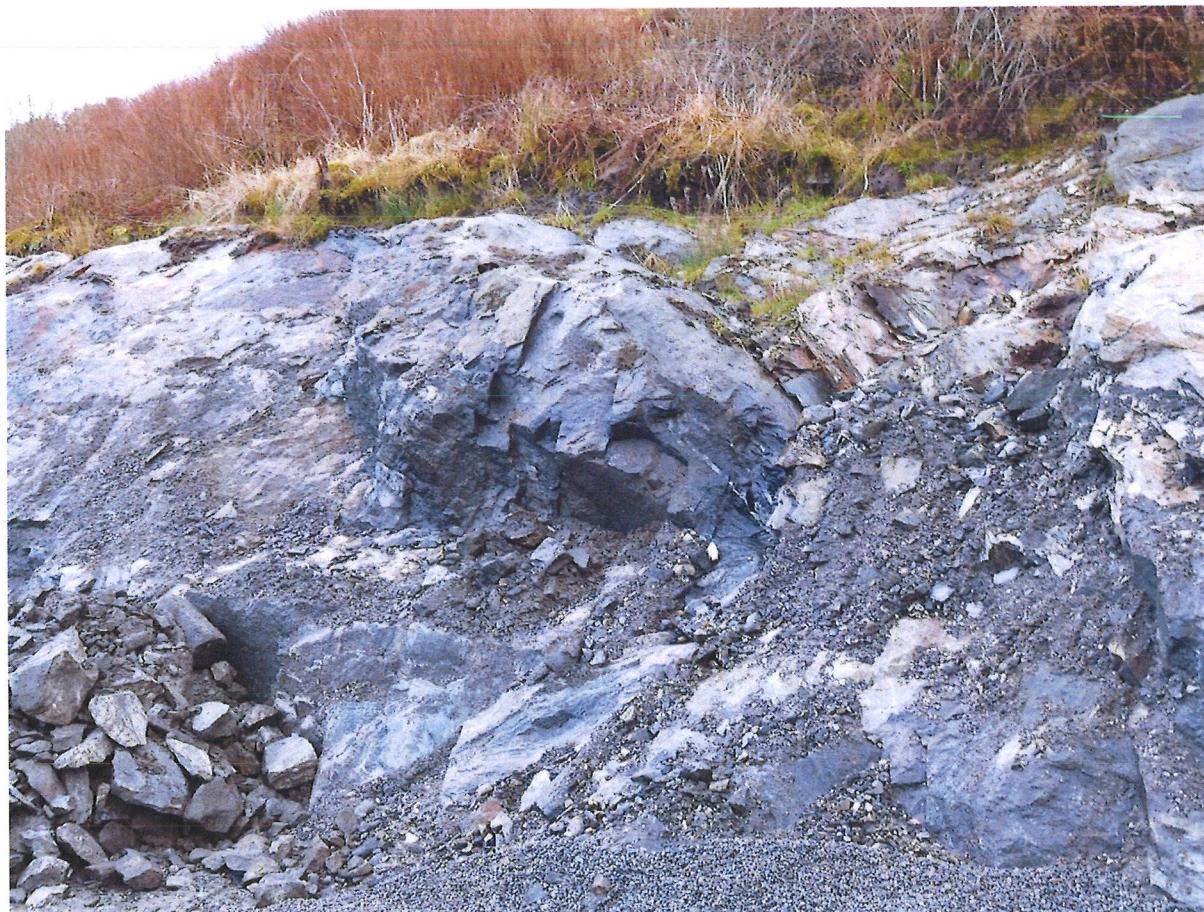
Fig.4: Helt i sør. En liten klump står igjen. Denne er nå fjernet.

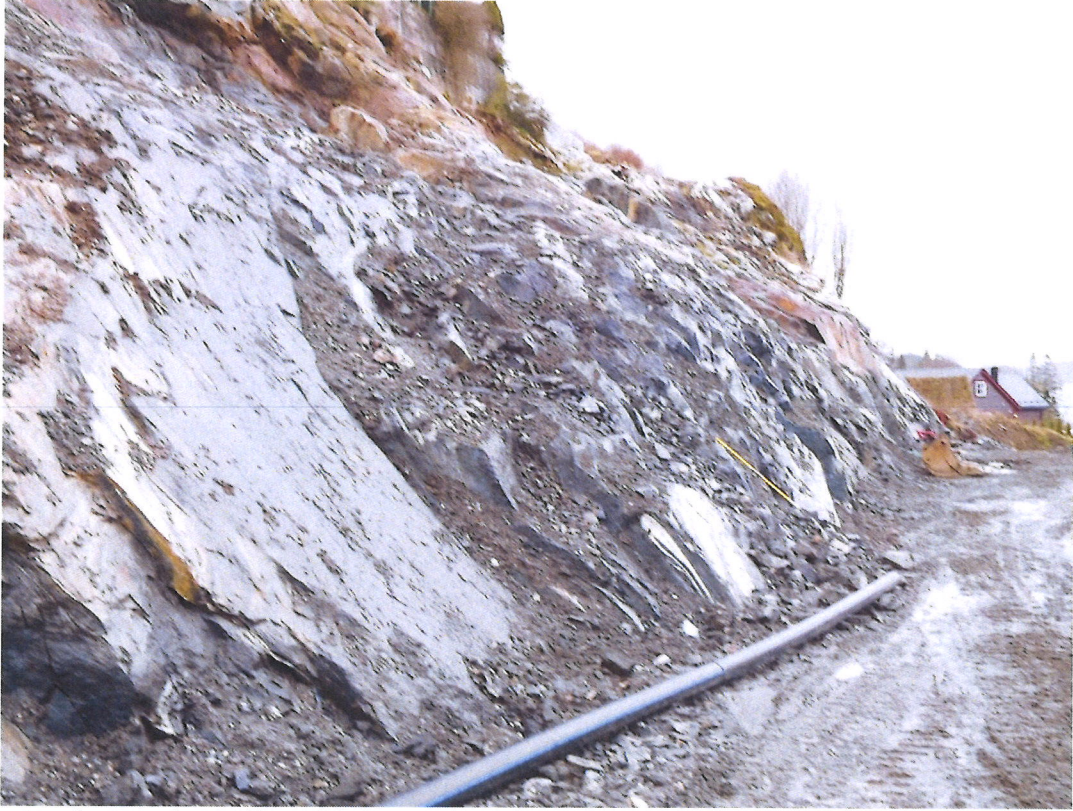
Fig.5: Ferdig rensk. Fjellet står der med sitt naturlige fall. Ingen avskårne flater.

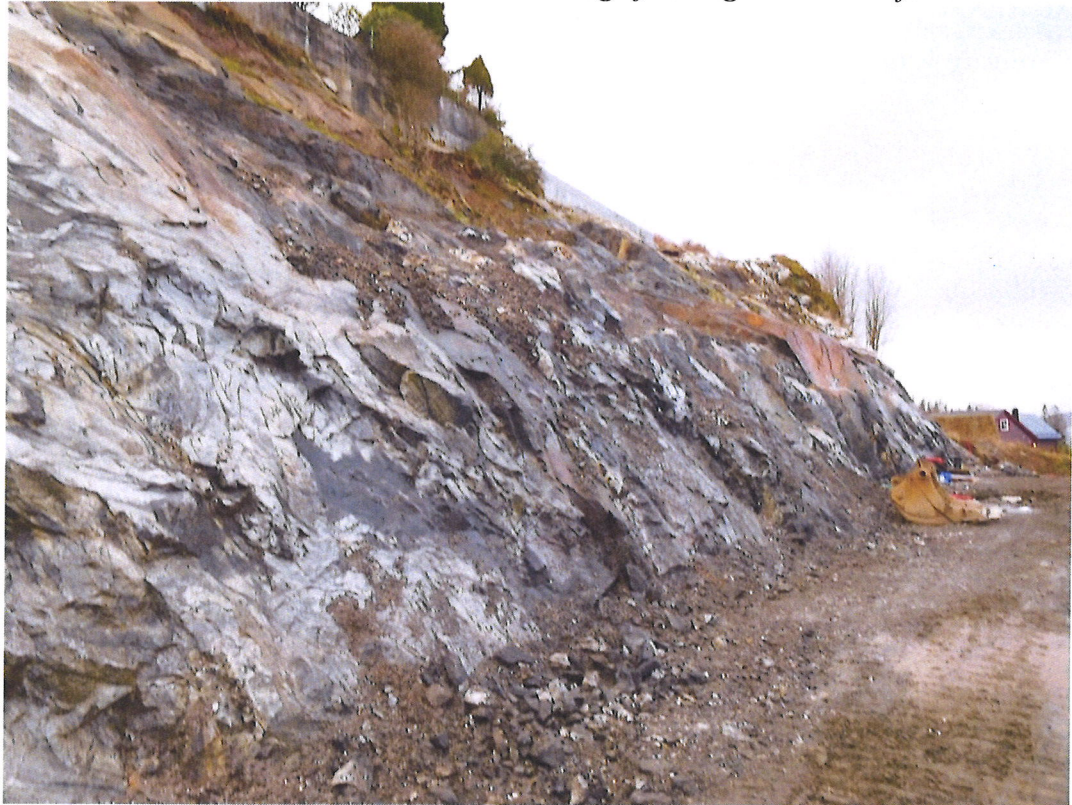
Fig.6: Fjellet ferdig rensket, med naturlig østlig fall.

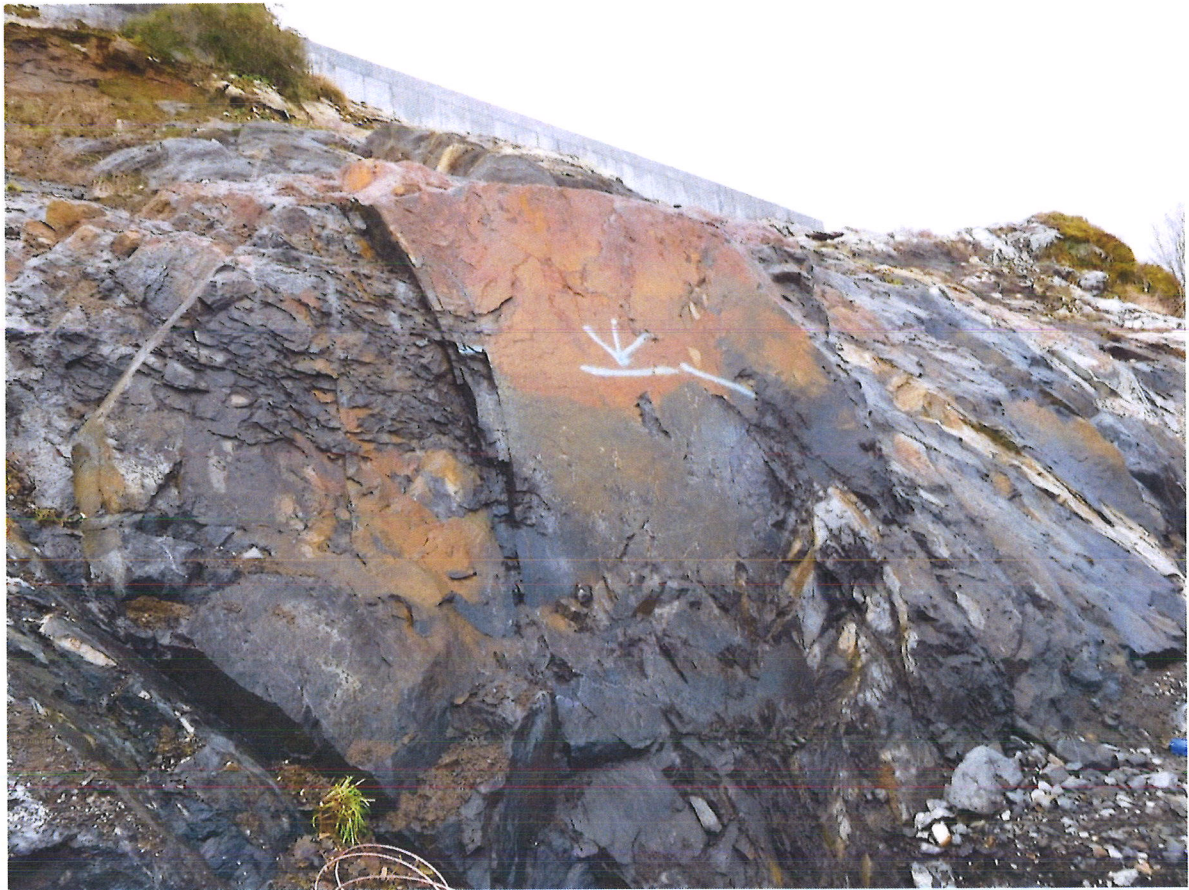
Fig.7: Naturlig fjelloverflate.

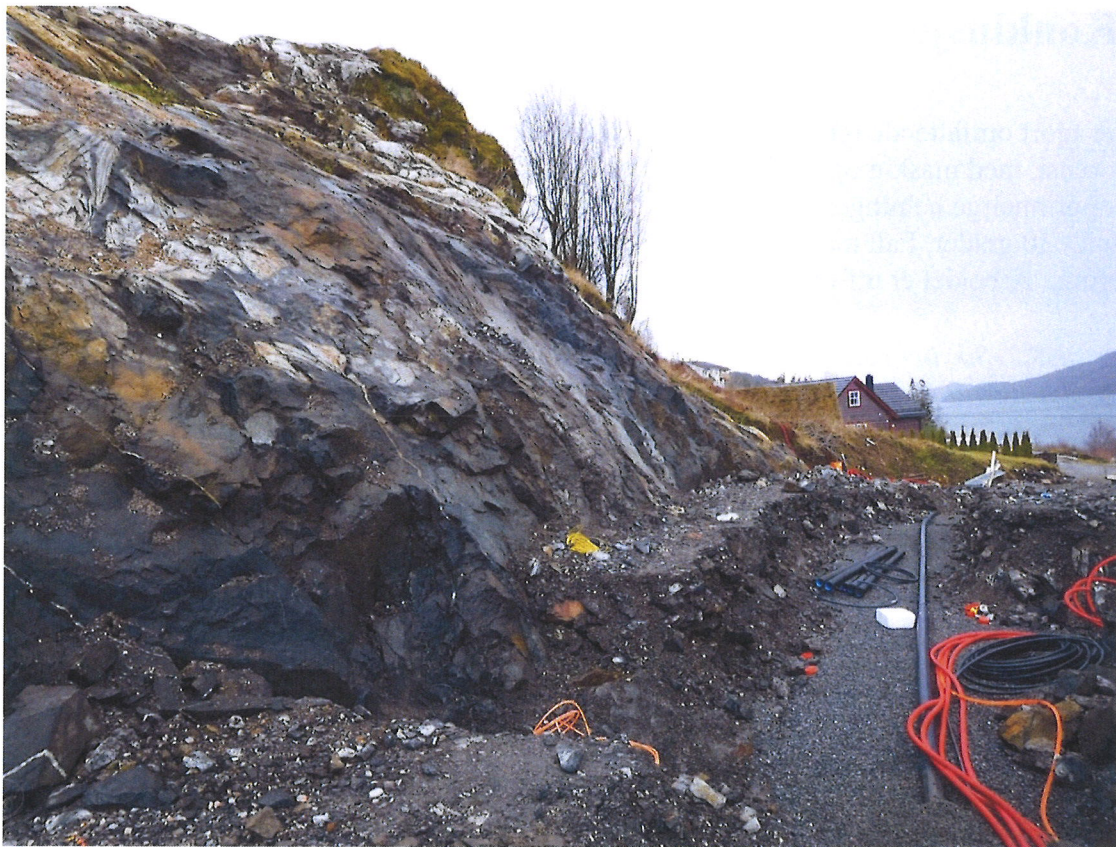
Fig.8: Nordlige del av fjelloverflaten. Her er det en mørk bergart, trolig en amfibolitt.

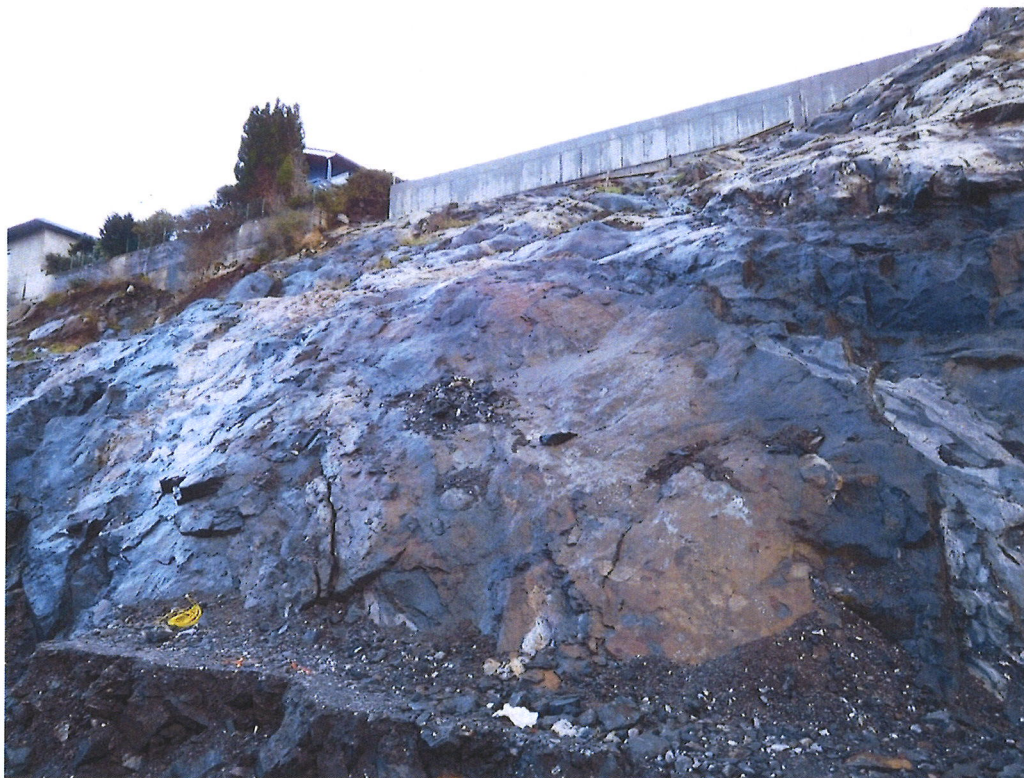
Fig.9: Nordlige del av fjelloverflaten. I toppen ser vi det er satt opp en ny mur, denne gang i betong inn mot naboeiendommen. Betongmuren er armert og forankret i fjell. Arbeidet ser ut til å være utført på en betryggende måte. Fjellet er her en mørk amfibolitt.

Mot naboeiendom nord i området, har vi påpekt at eksisterende tørrsteinsmur ikke var forsvarlig fundamentert og satt opp. Den var løs i sammenføyningen. Vi mente at det kunne være fare for utgliding over tid, noe som ville være et sikkerhetsproblem for den nye bosettingen på Hylla.

Denne muren er nå tatt ned og erstattet med ny mur i betong. Denne er armert og fundamentert/festet med bolter i fjell. Arbeidet er betryggende utført. I samsvar med de krav som foreligger. Se bildevedlegg 9.
