**Rapport:**  
**Alver / Radøy – Sluttrapport som gjelder stabilitet ved**  
**gbnr.: 77/79 - Hylla / Austmarka**

# Alver / Radøy – Sluttrapport som gjelder stabilitet ved gbnr.: 77/79 - Hylla / Austmarka

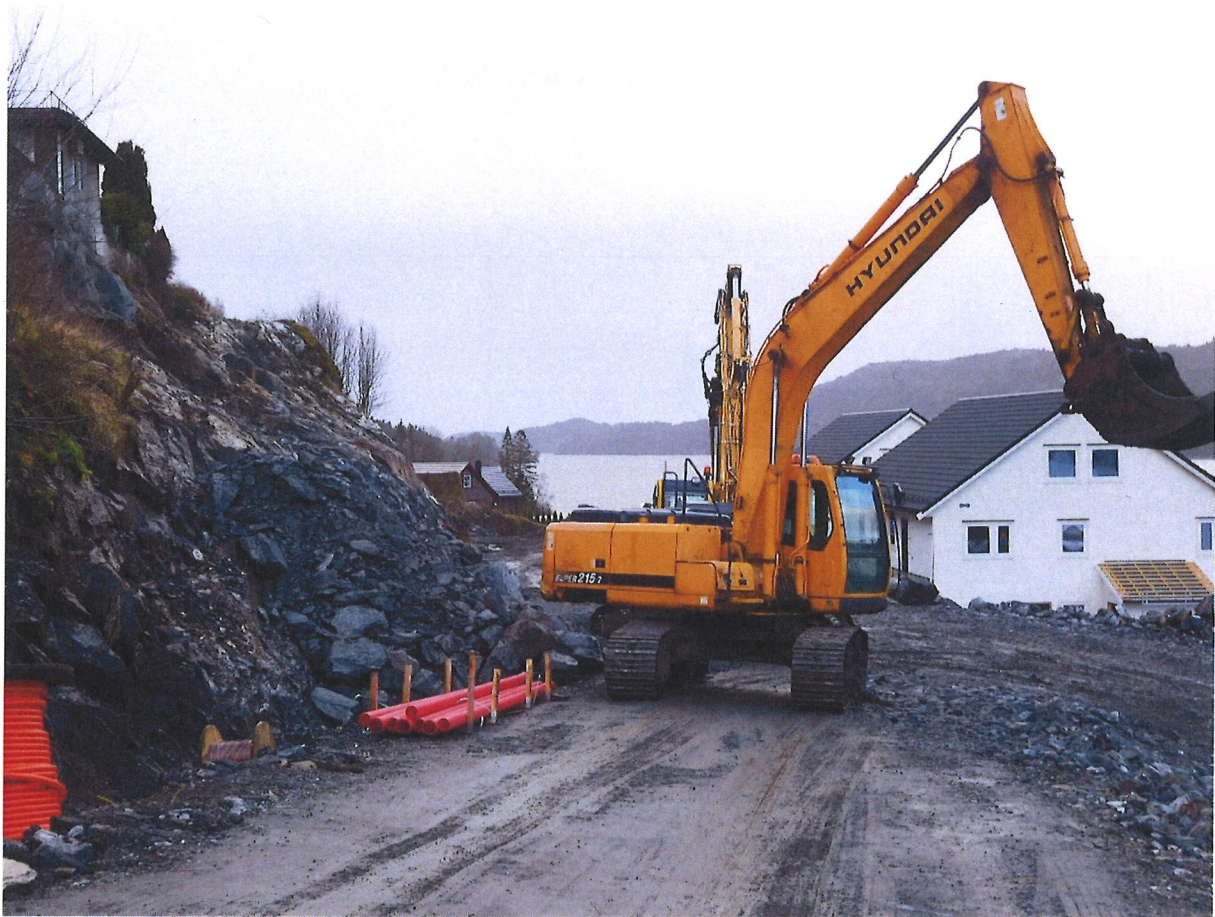
*Fig. 1: Tilkomst til Hylla fra sør. Det er åpnet adgang til område både fra nord og fra sør.*

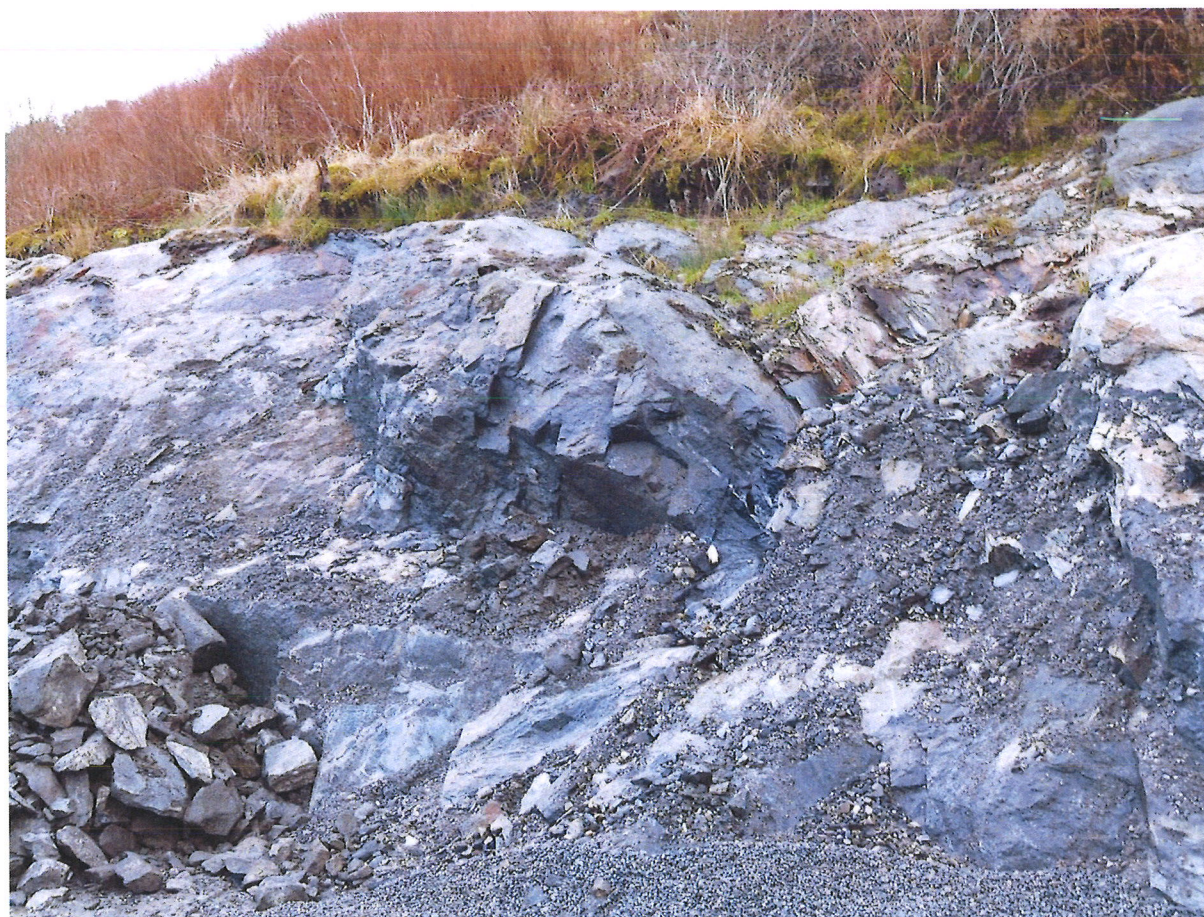
*Fig.4: Helt i sør. En liten klump står igjen. Denne er nå fjernet.*

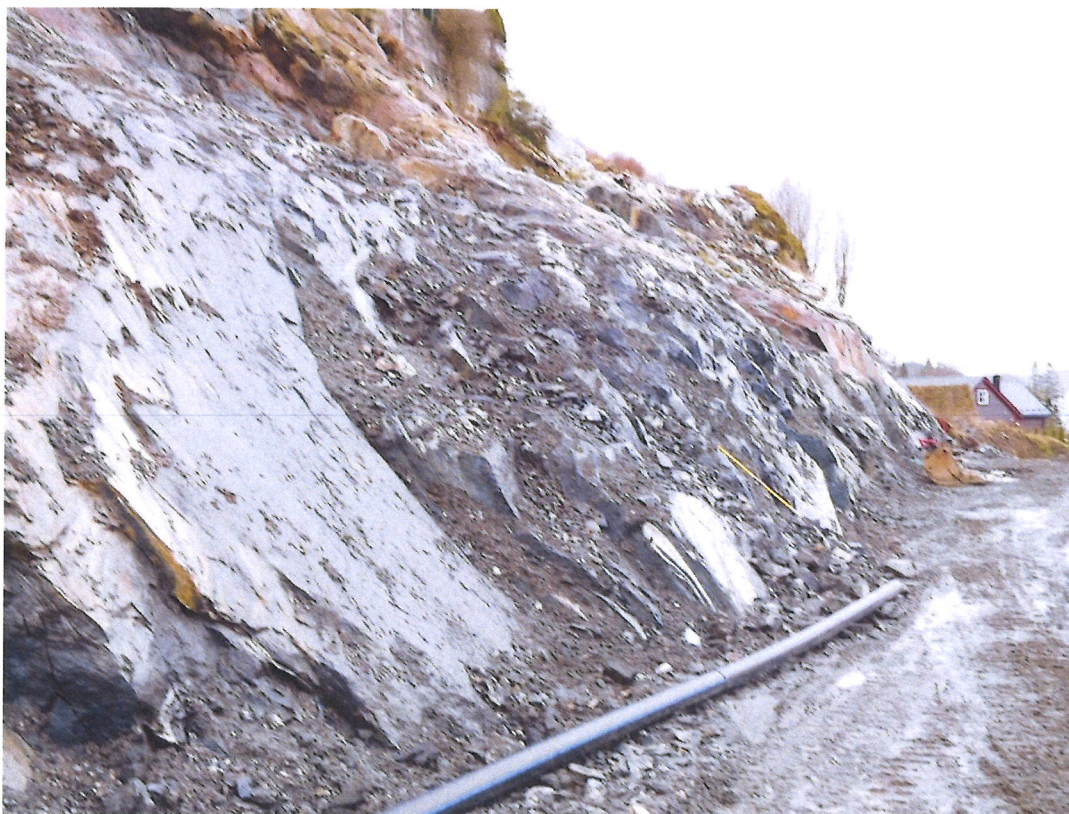
*Fig.5: Ferdig rensk. Fjellet står der med sitt naturlige fall. Ingen avskårne flater.*

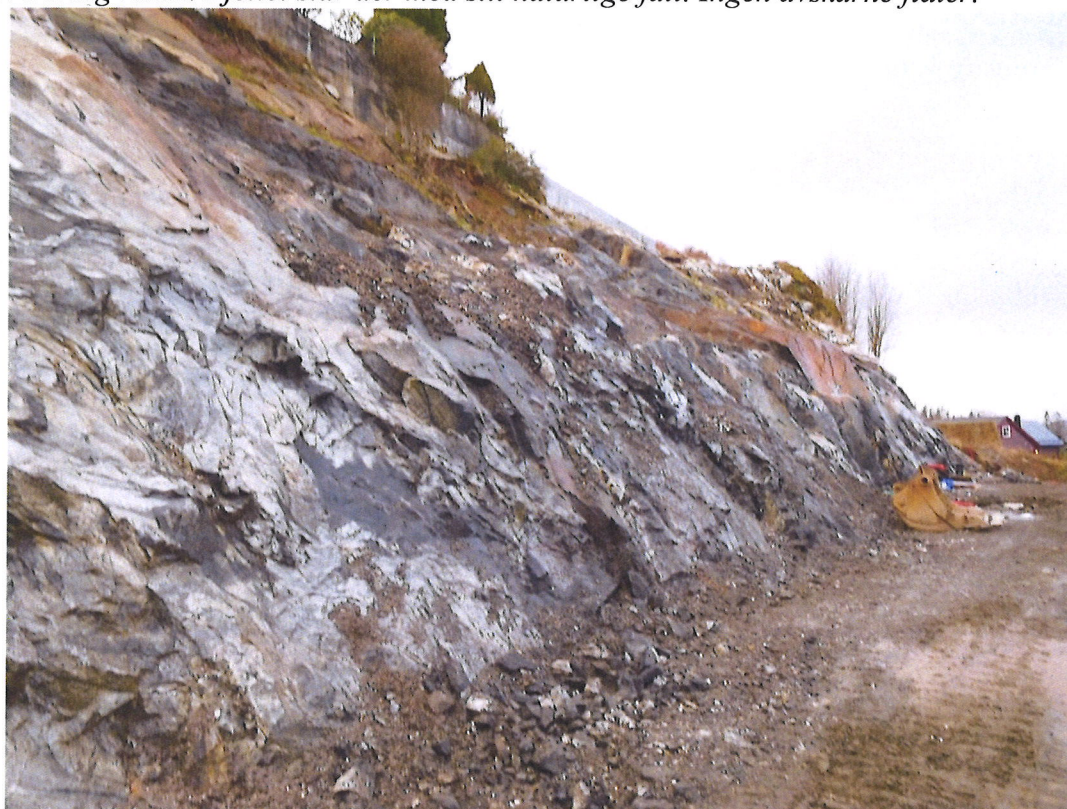
*Fig.6: Fjellet ferdig rensket, med naturlig østlig fall.*

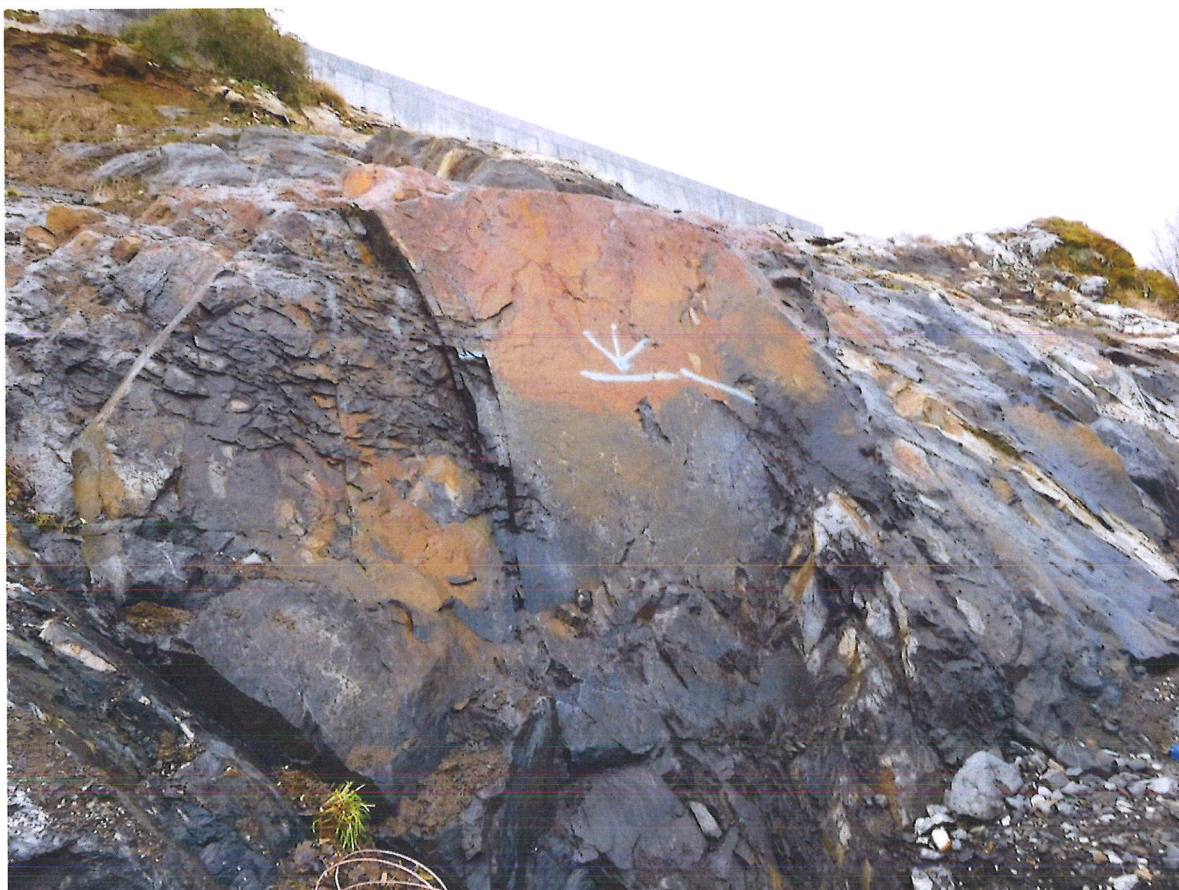
*Fig. 7: Naturlig fjelloverflate.*

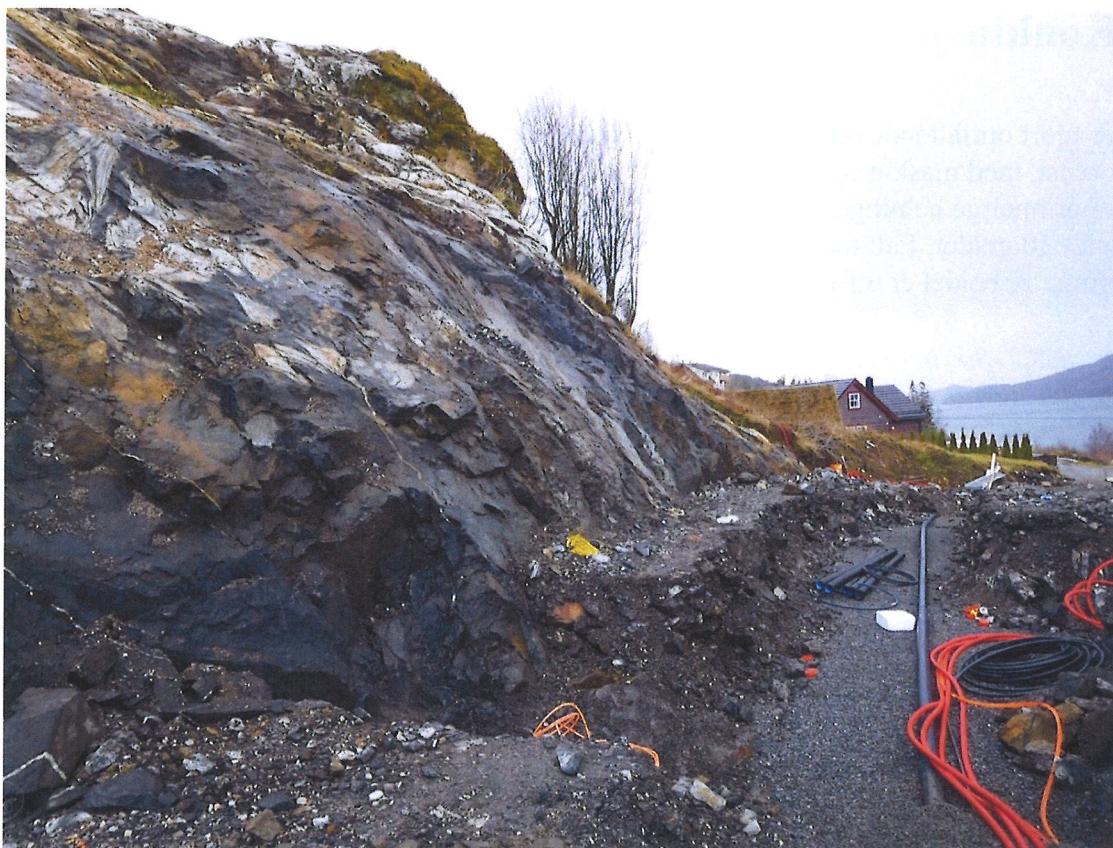
*Fig.8: Nordlige del av fjelloverflaten. Her er det en mørk bergart, trolig en ambibolitt.*

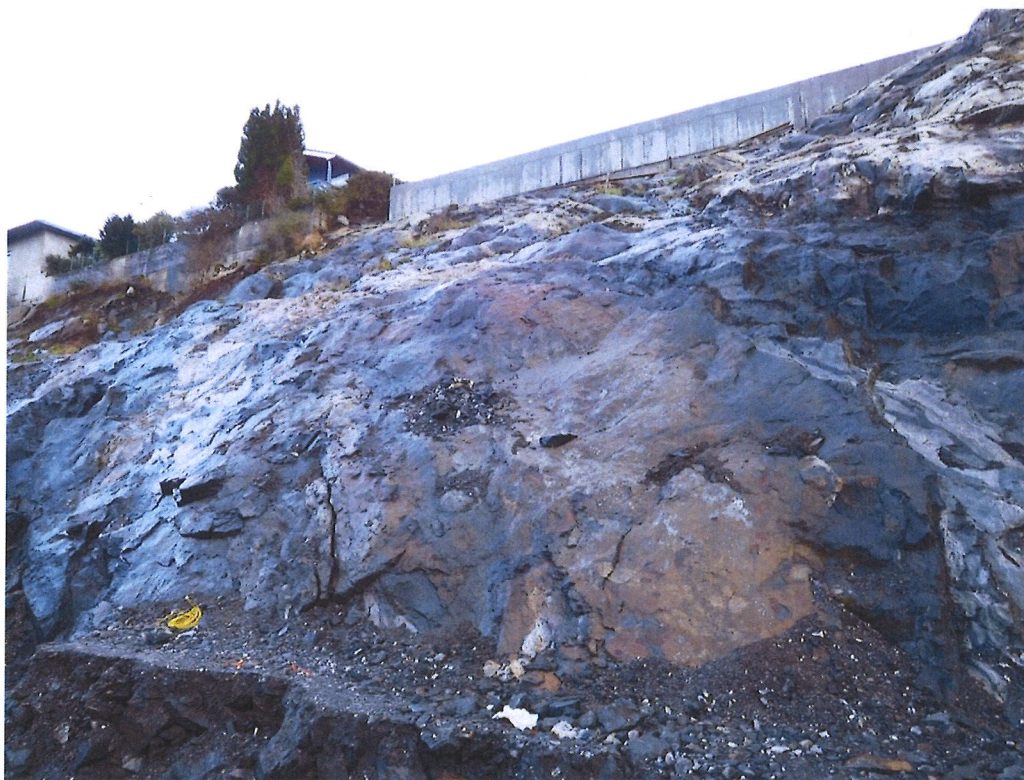
*Fig.9: Nordlige del av fjelloverflaten. I toppen ser vi det er satt opp en ny mur, denne gang i betong inn mot naboeiendommen. Betongmuren er armert og forankret i fjell. Arbeidet ser ut til å være utført på en betryggende måte. Fjellet er her en mørk amfibolitt.*

Mot naboeiendom nord i området, har vi påpekt at eksisterende tørrsteinsmur ikke var forsvarlig fundamentert og satt opp. Den var løs i sammenføyningen. Vi mente at det kunne være fare for utgliding over tid, noe som ville være et sikkerhetsproblem for den nye bosettingen på Hylla.

Denne muren er nå tatt ned og erstattet med ny mur i betong. Denne er armert og fundamentert/festet med bolter i fjell. Arbeidet er betryggende utført. I samsvar med de krav som foreligger. Se bildevedlegg 9.
