# Hundvin II

## Overgangsbru over Fv. 57

### Inspeksjon og tilstandsvurdering

**Rapport utarbeidet oktober 2019**

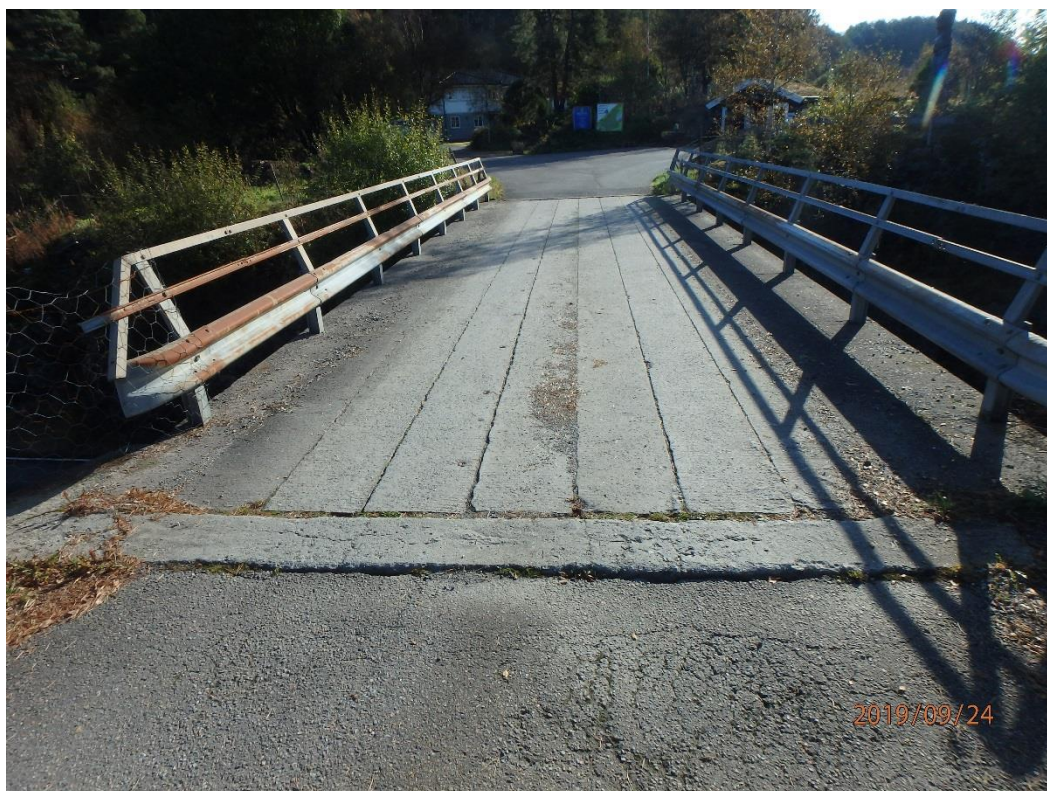
Bilde nr.1 Brudekke sett mot øst.

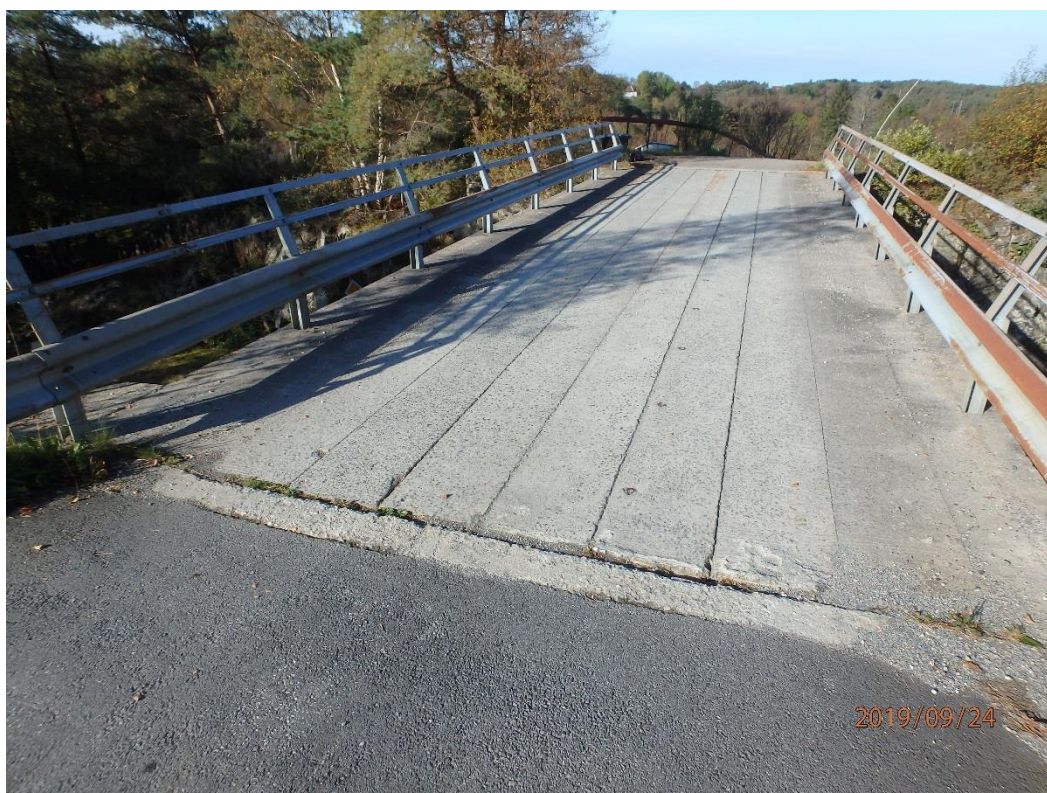
Bilde nr.2 Brudekke sett mot vest.

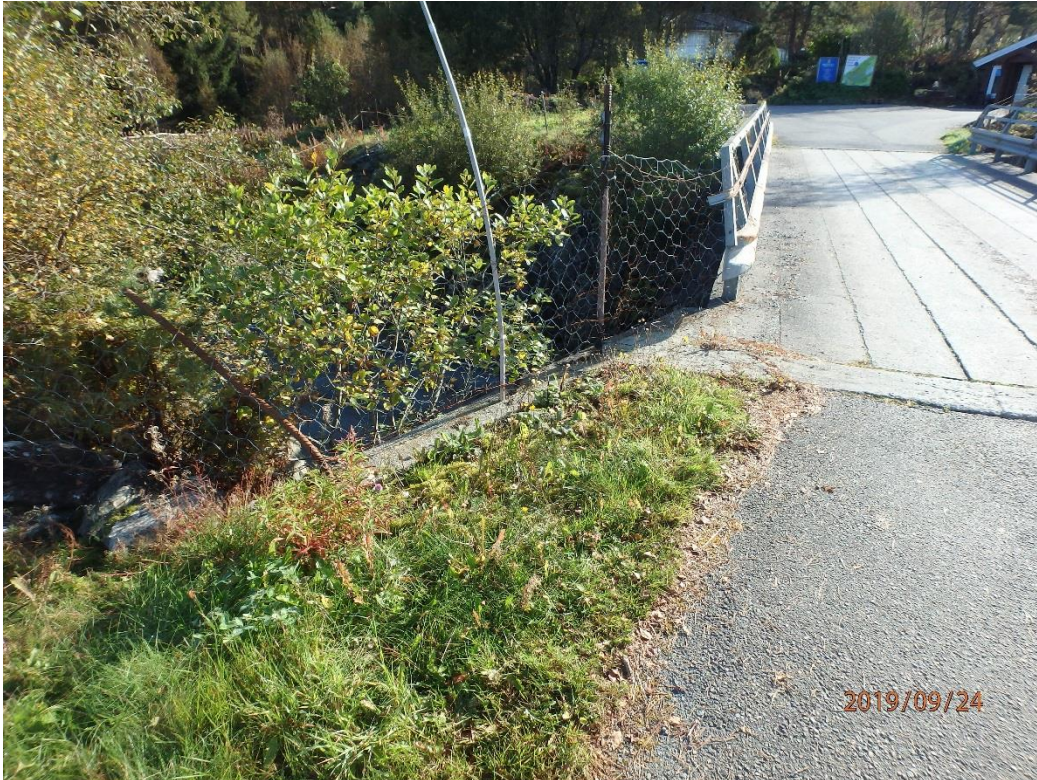
- Overganger fra brurekkverk til veg på begge sider i begge ender av brua er utilfredsstillende.
- To klemlater i fot av rekkverksstendere er ikke på plass.
- Sammenkobling i skjøt av sekundært rekkverksprofil mangler på begge sider.
- Lett overflatekorrosjon i partier der varmgalvaniseringen er tært bort, men rekkverket er ikke svekket styrkemessig.

Rekkverksoverganger ved landkar i begge ender er som foran nevnt ikke tilfredsstillende.

Bilde nr. 3 Rekkverksovergang vestre landkar nordside.

1. Etablere et tett slitedekke på brua for å hindre slitasje på brubjelkenes overflenser og hindre vanngjennomgang og oppfukning av bjelkene.
2. Etabler tilfredsstillende kjøresterke rekkverksoverganger fra veg til bru i begge ender og på begge sider av brua.
3. Bygge om brurekkverket for å tilfredsstillere dagens krav til sikkerhet for både kjørende og gående. Montere manglende kleplater på to rekkverksstendere.
4. Vurdere å etablere ensidig opphøyet fortau på brua, 1 m bredt.  
Det vil gi kjørebanebredde 3,45 m som er tilstrekkelig for tunge kjøretøy. Dette gir bedre skille mellom gående og kjørende og følgelig bedre sikkerheten for myke trafikanter.

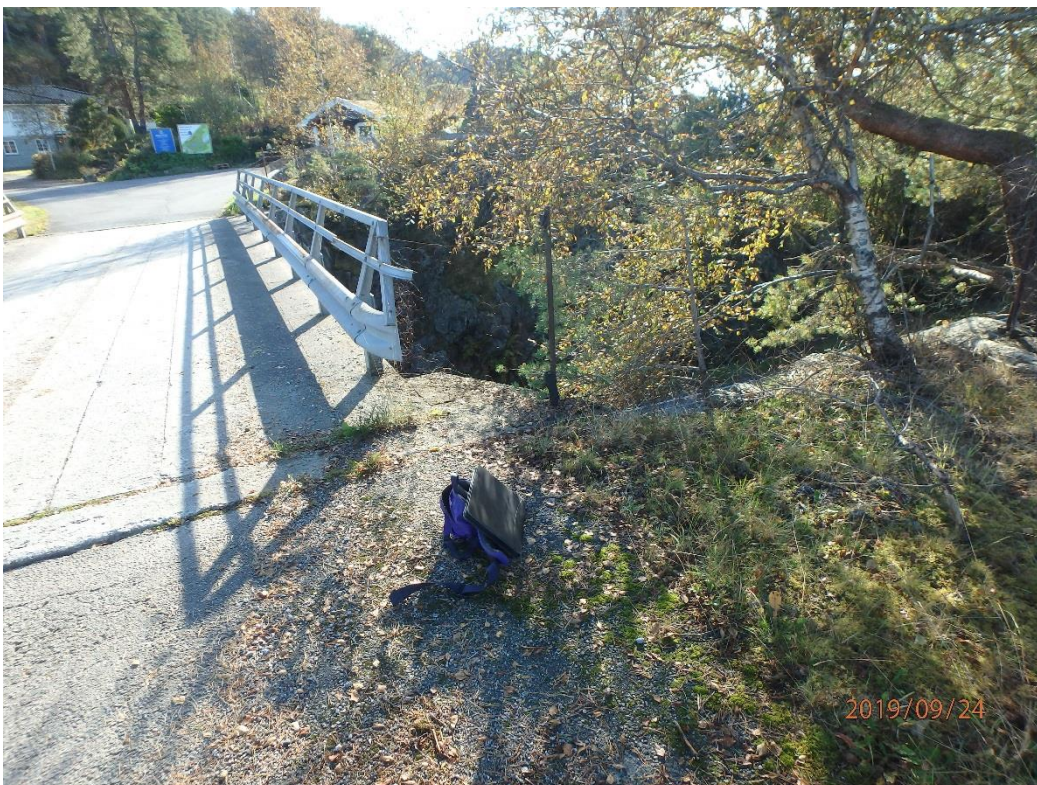
Bilde nr. 4 Rekkverksovergang vestre landkar sørside.

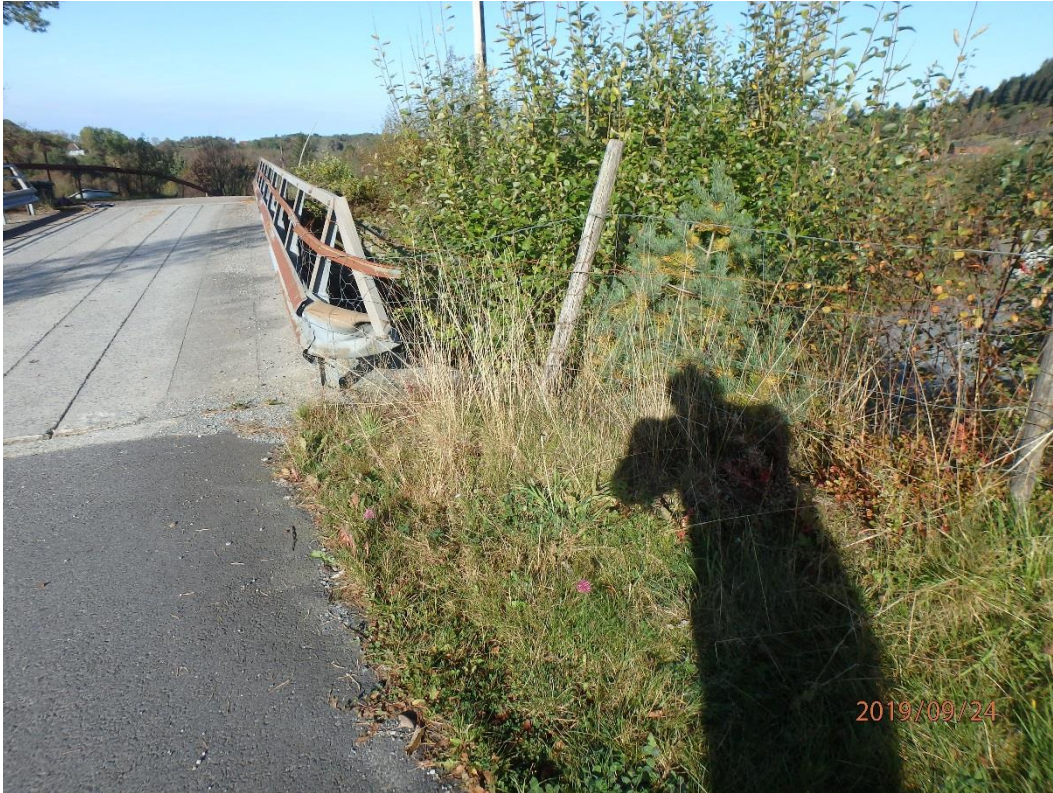
Bilde nr. 5 Rekkverksovergang østre landkar nordside.

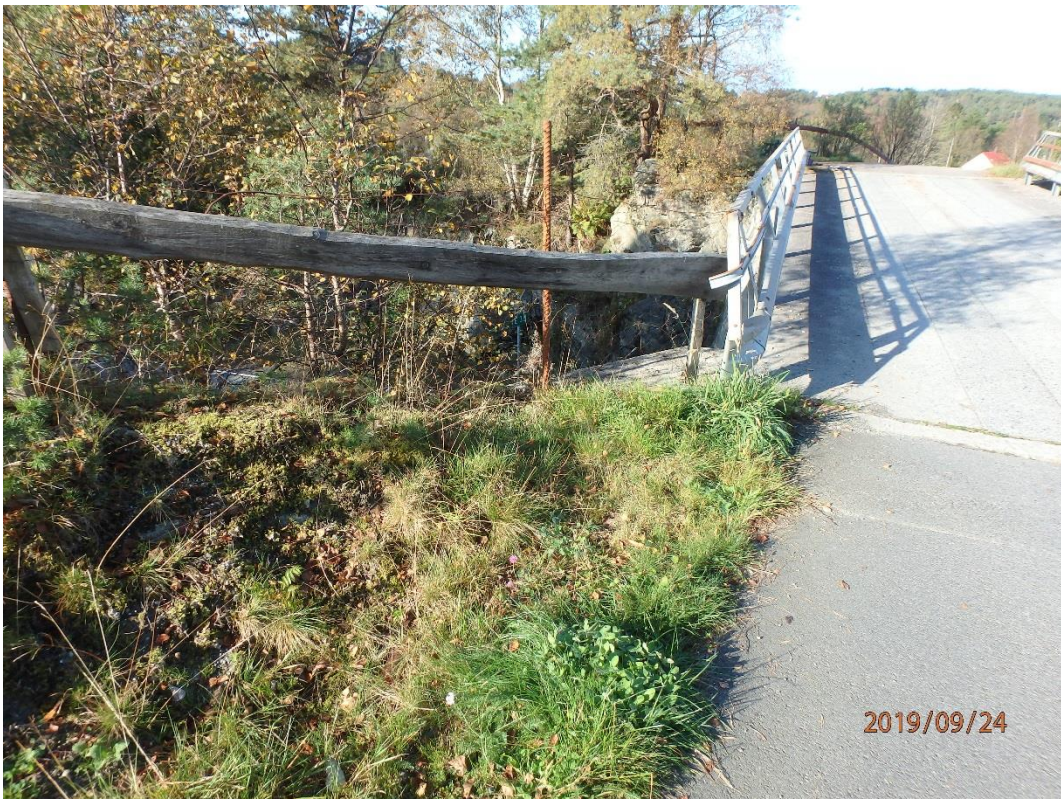
Bilde nr. 6 Rekkverksovergang østre landkar sørside.

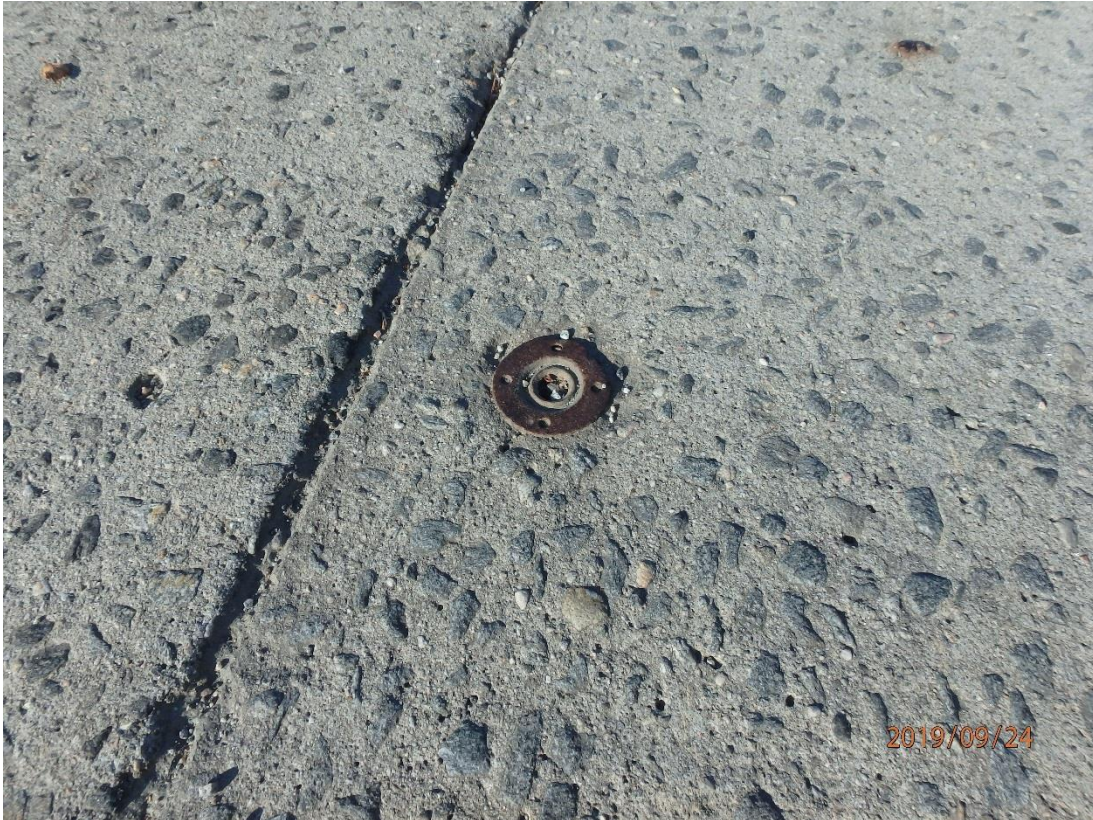
Bilde nr. 7 Lett overflateslitasje i brudekke.

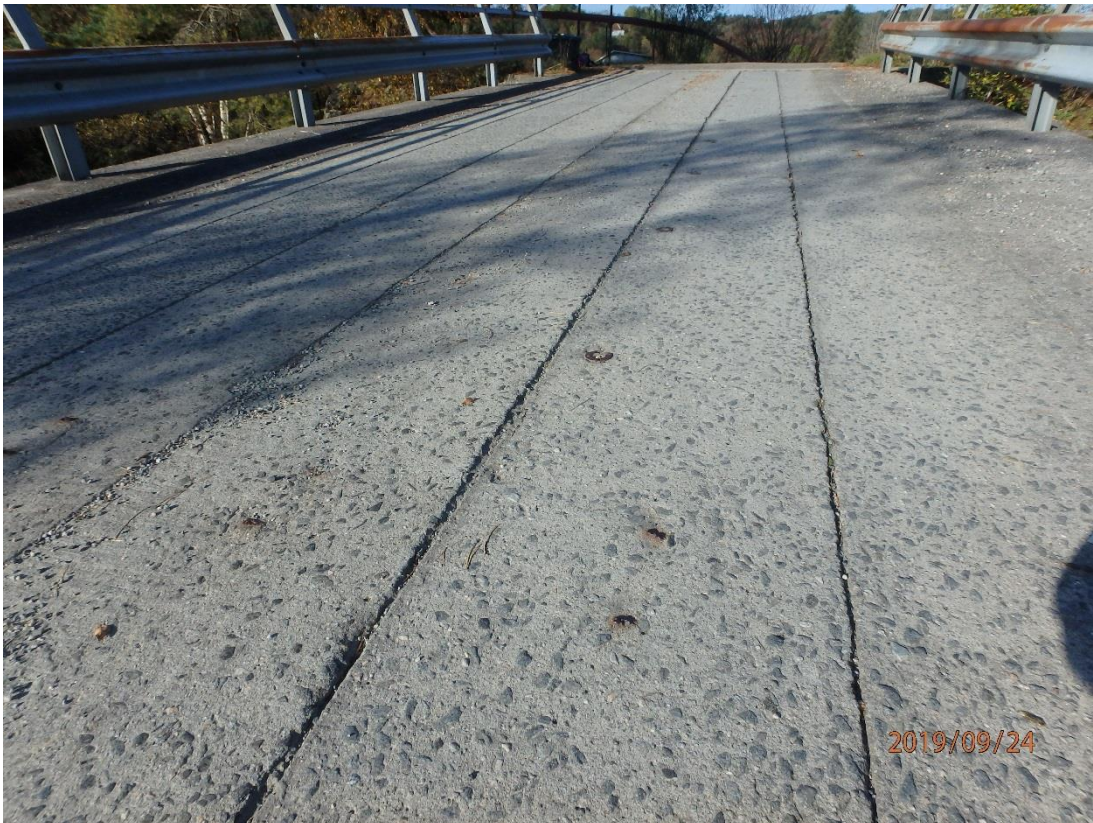
Bilde nr. 8 Dekke oversikt lett slitasje, ingen skader av betydning i flenskanter bjelker.

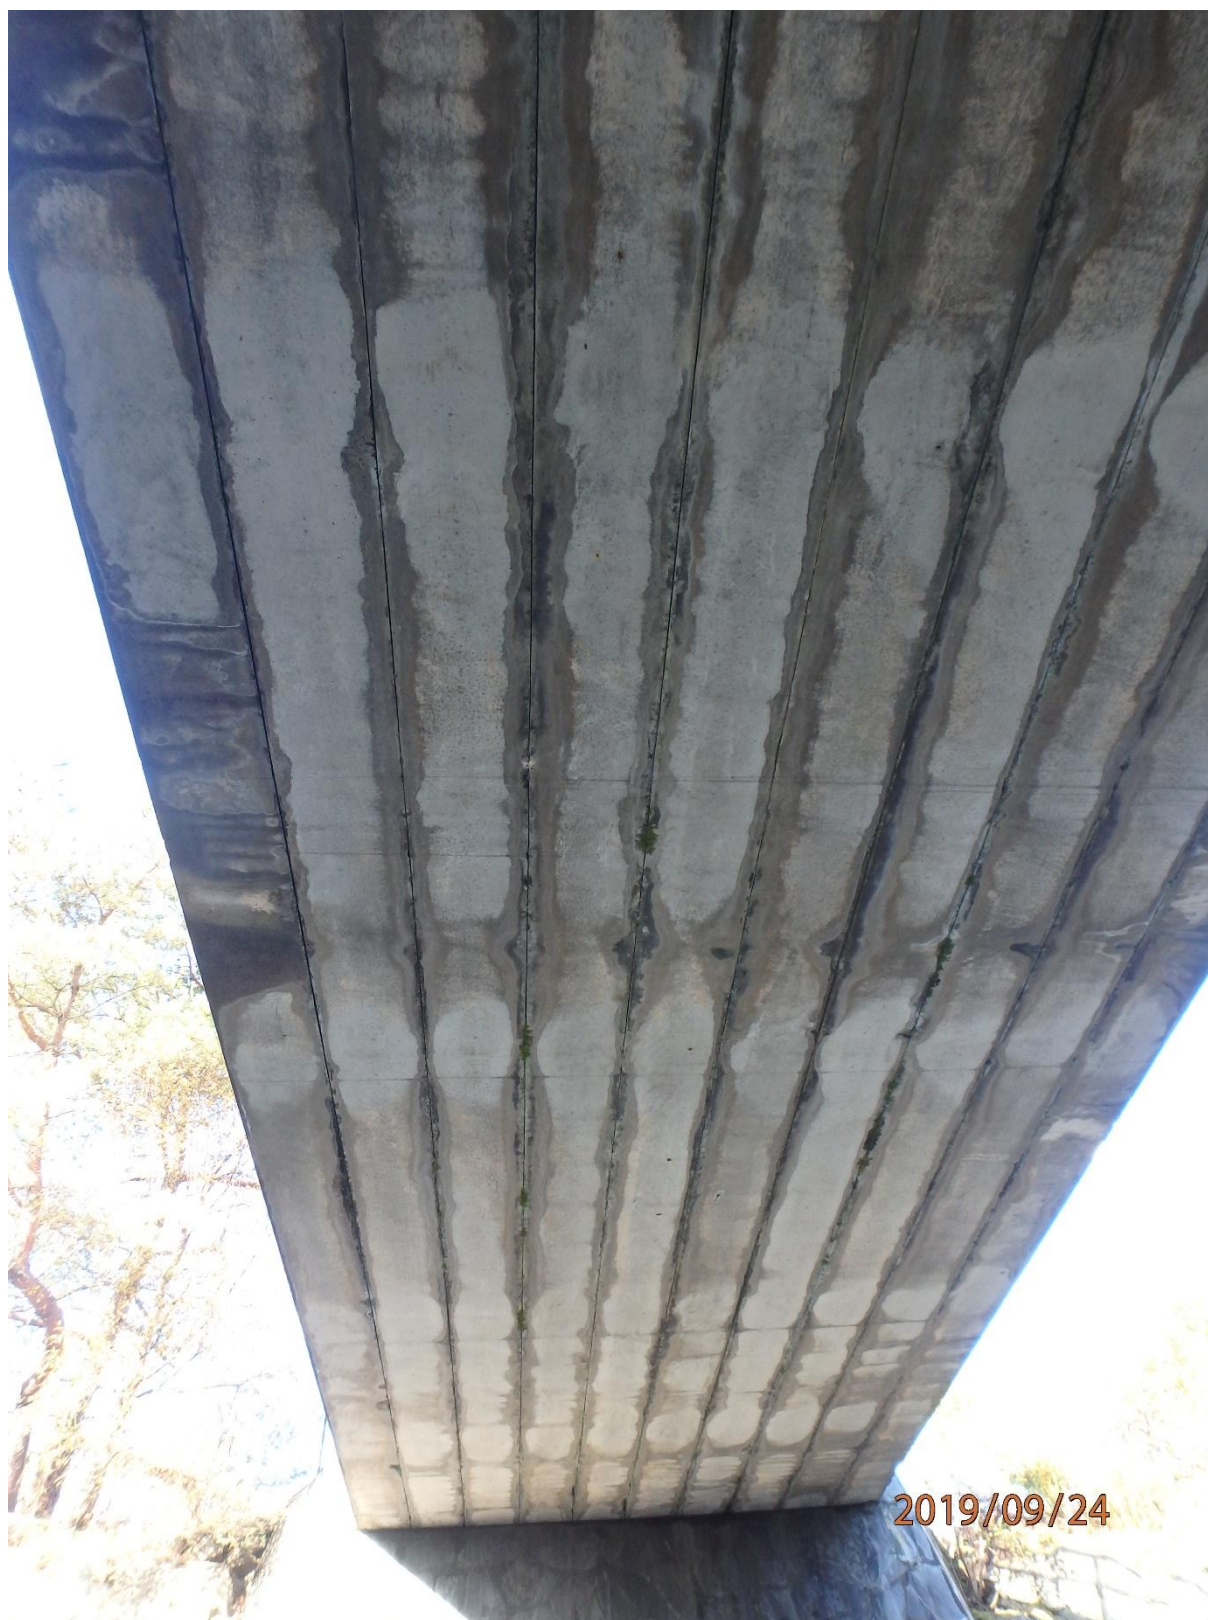
Bilde nr. 9 Underkant bru, vanngjennomgang i fuger mellom bjelker, ingen indikasjon på skader i form av armeringskorrosjon.

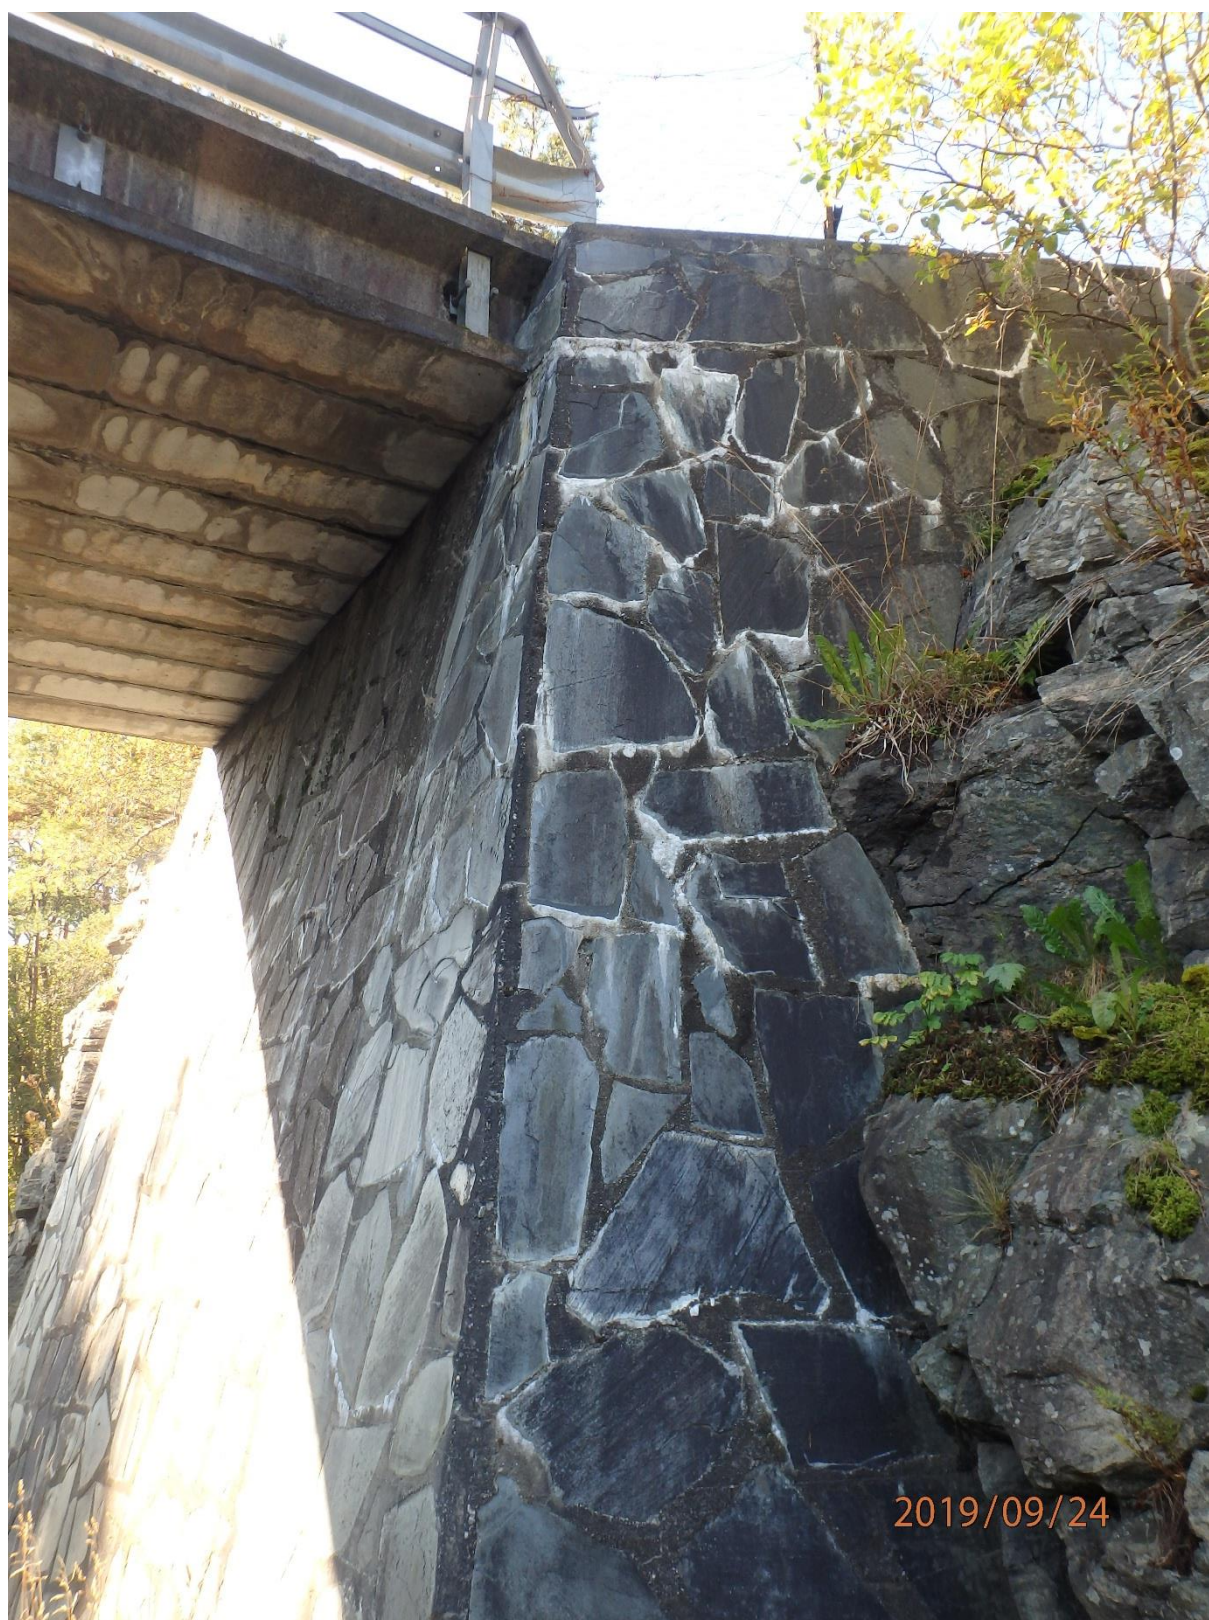
- Litt kalkutfelling i øvre del av landkar ved bjelkeopplegg, tegn på fuktgjennomgang.
- Ingen vesentlige skader kan observeres.

Bilde nr. 10 Nordside vestre landkar, kalkutfelling pga. vanngjennomslag fra oppleggshylle.

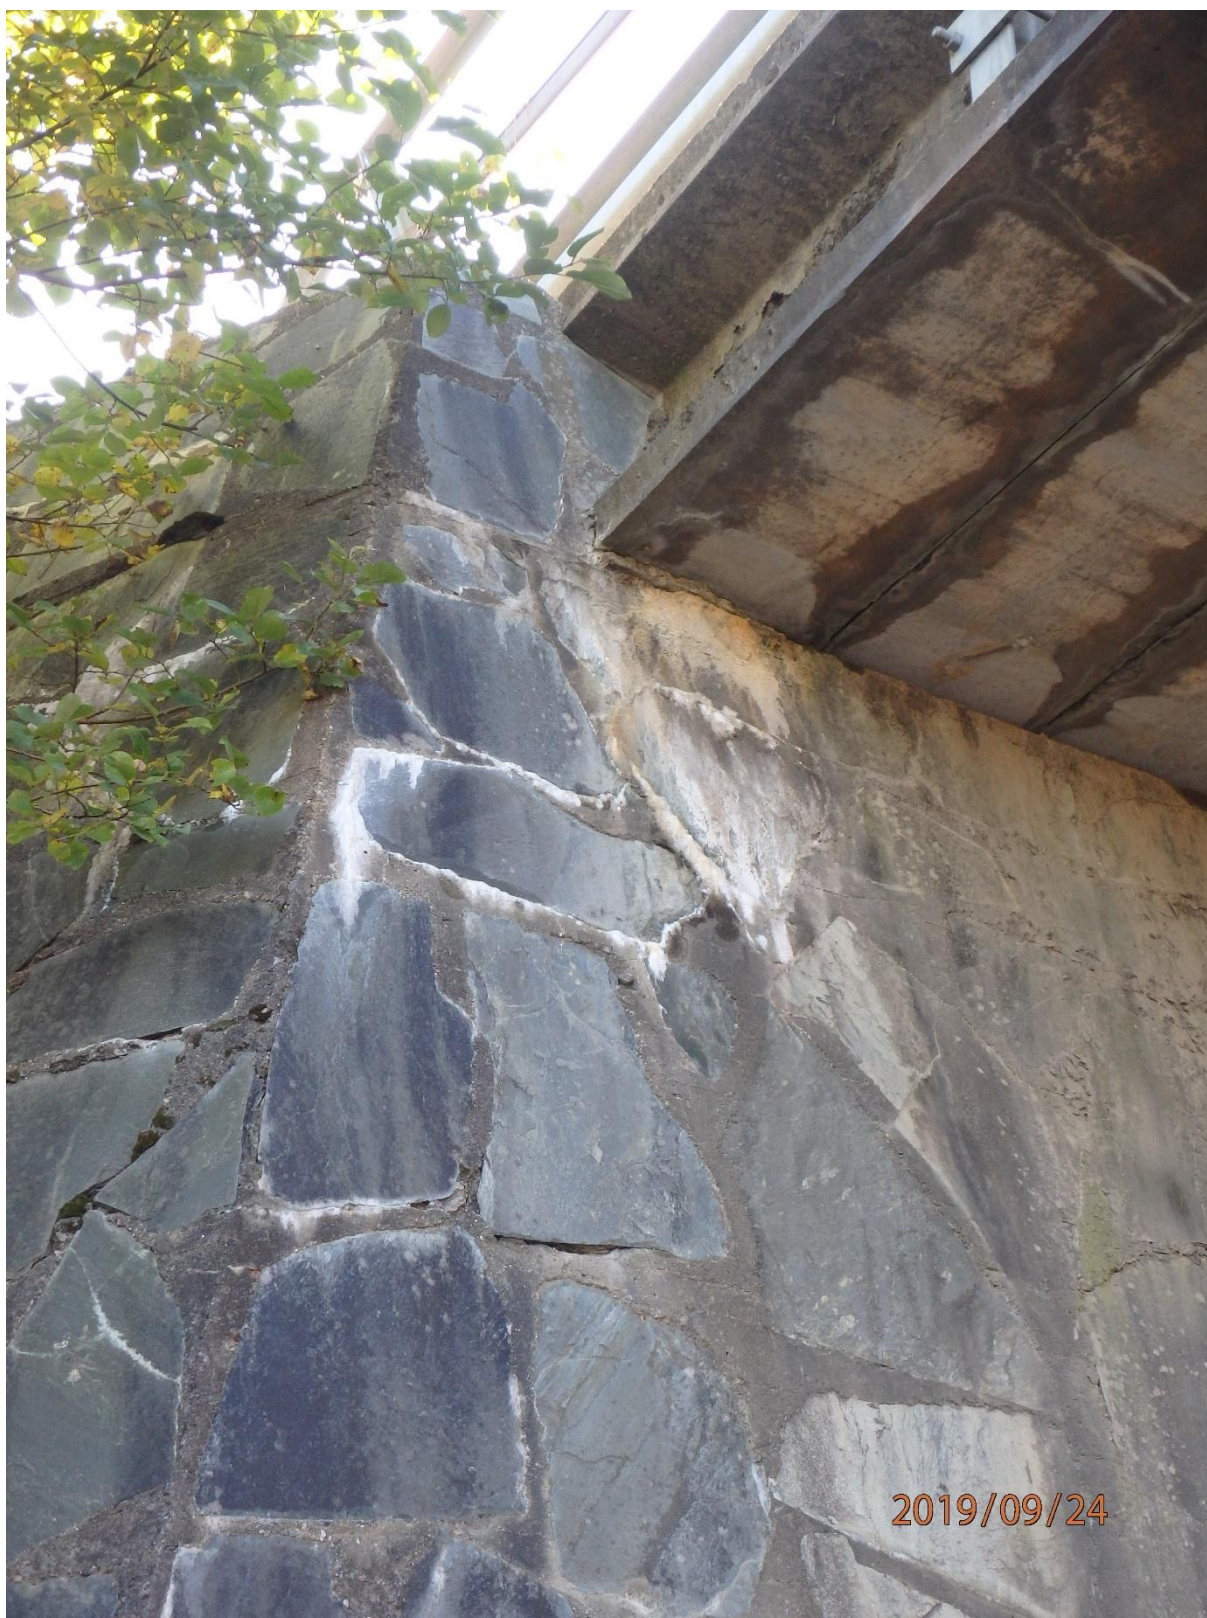
Bilde nr. 11 Sørside vestre landkar.

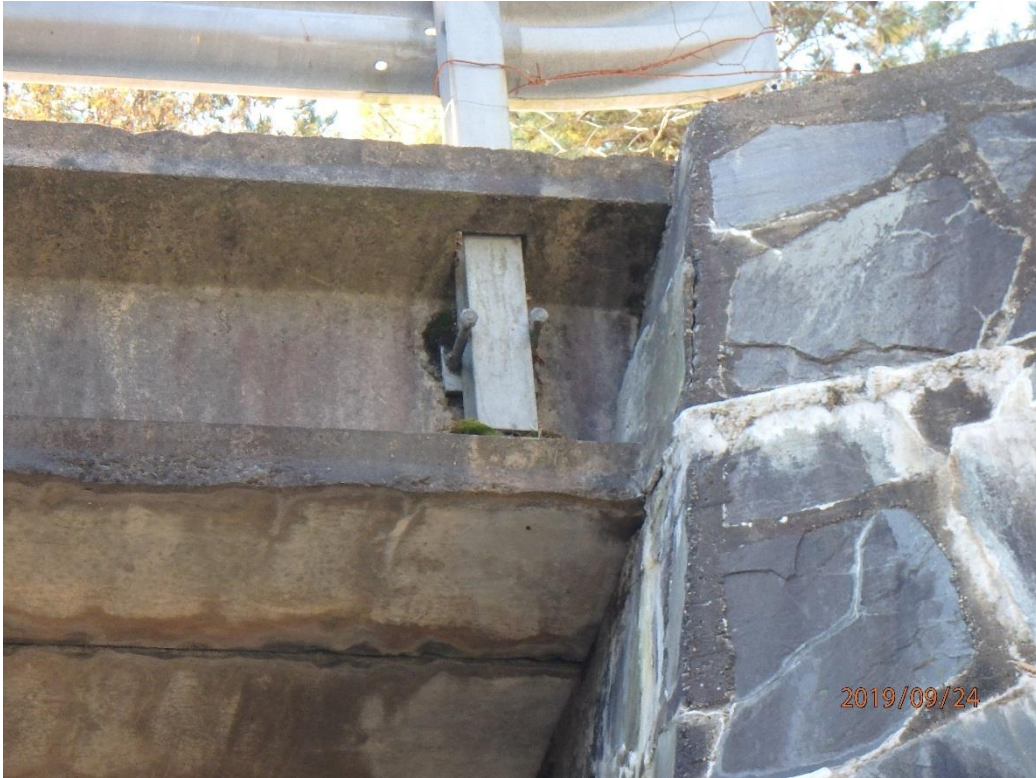
Bilde nr. 12 Klempate mangler i feste for rekkverksstender vestre ende nordside.

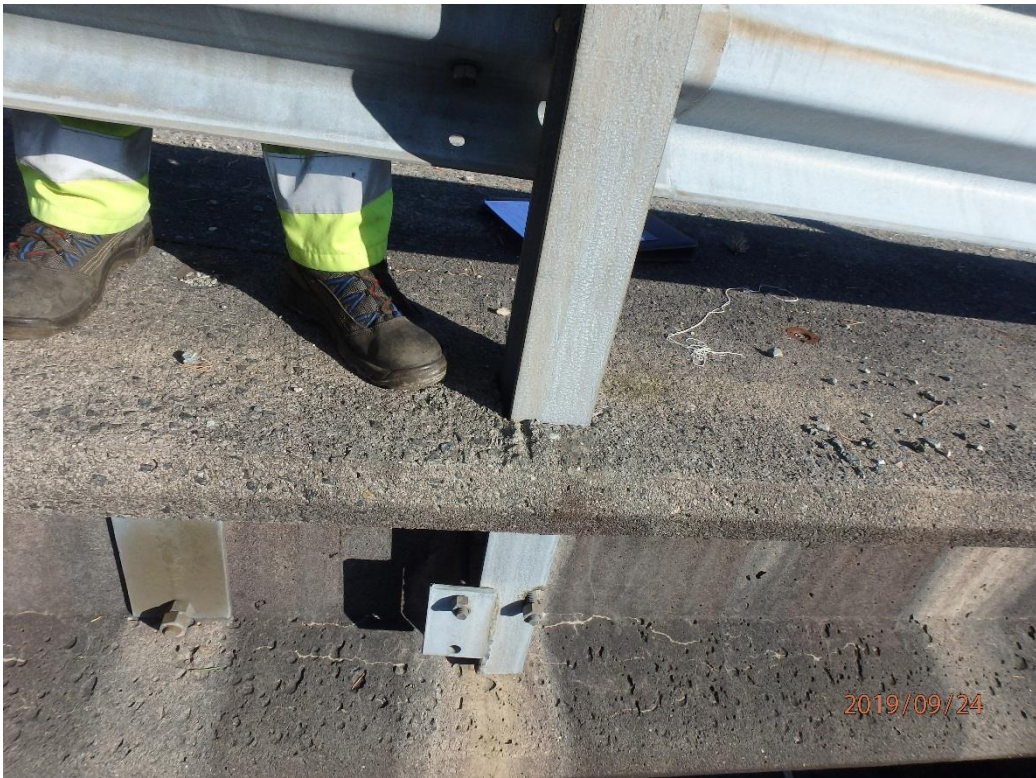
Bilde nr. 13 Løs klempate i feste for rekkverksstender midt på sørside bru.

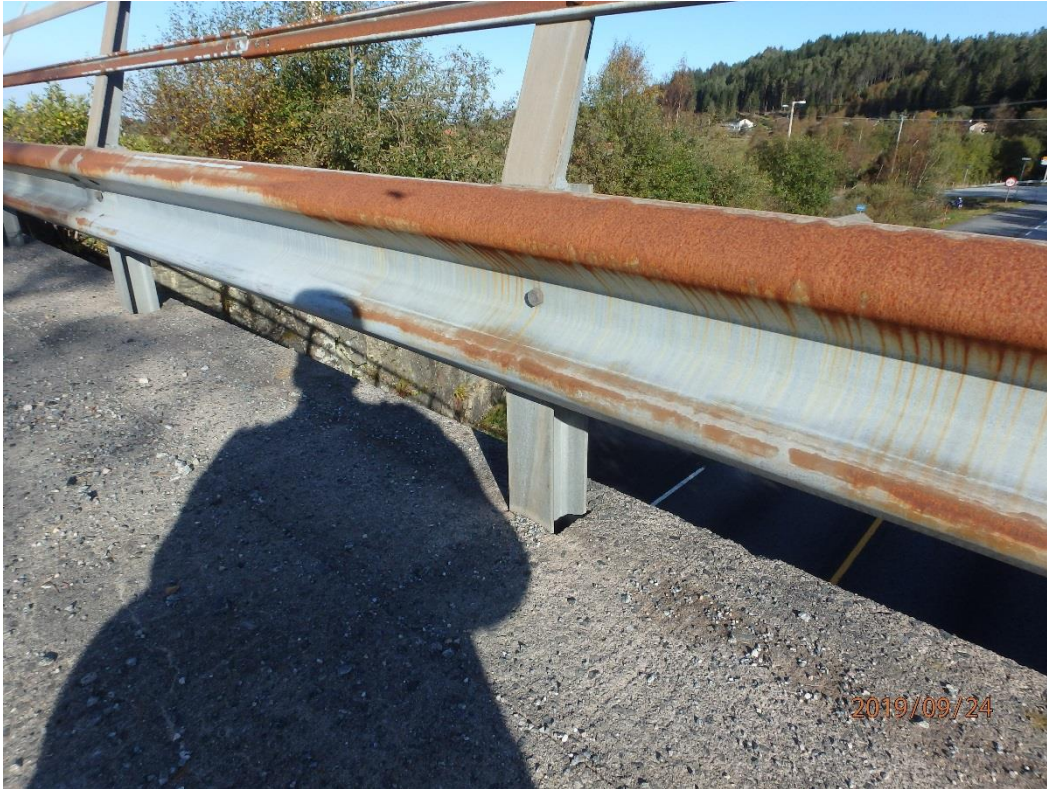
Bilde nr. 14 Lett overflatrust i rekkverksprofiler, varmgalvanisering er oksydert bort.  
Skjøt i sekundærprofil over guardrailskinne er ikke koblet.
