GEOLOG AS

Vurdering av rasfare i forbindelse med etablering av boliger i Lurevegen 366 og 368;
G/Bnr. 156/40 og 156/39, Lindås Kommune

Oppdragsgiver:
Helge Rød AS
v/Eivind Myksvoll Kolås
eivind_k_andersen@hotmail.com

Rev.	Dato:	Utført av:
1	19.09.2019	Øivind Eikefet, cand real. Geologi

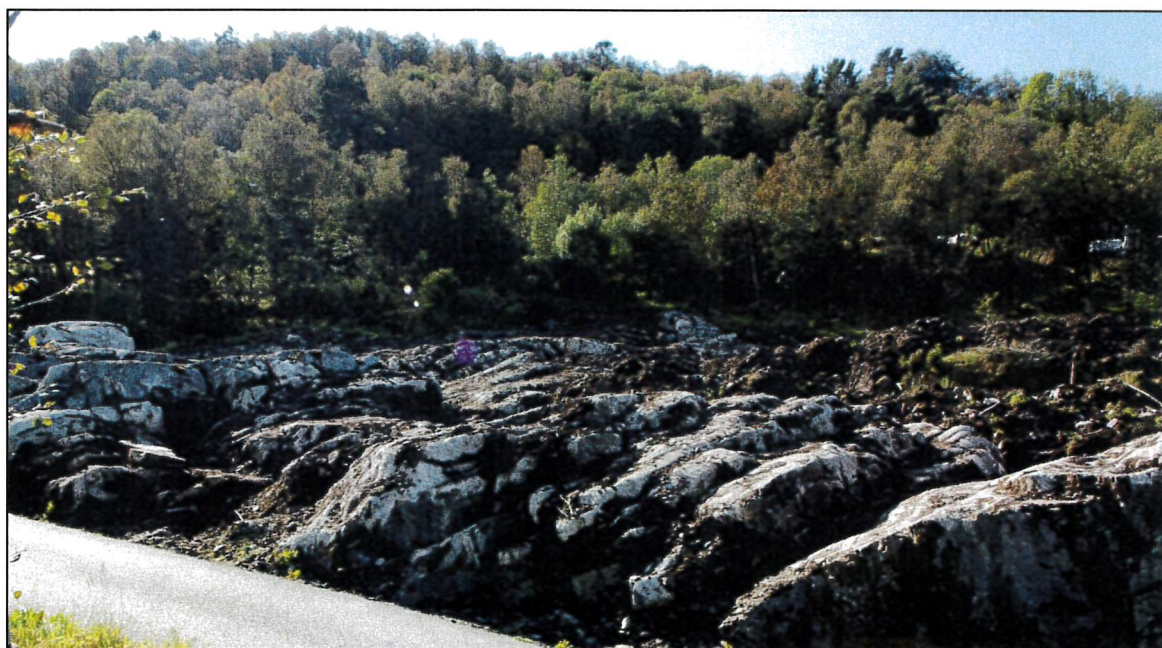
Tomtene G/Bnr. 156/39 og 40 utgjør et flatere parti i skråningen sørøst for Seimsfjorden. Området har lite overdekning av løsmasser og vegetasjonen består av lauvtrær, busker og grasvekster.

Figur 2-3. Tomtene med skråningen overfor.

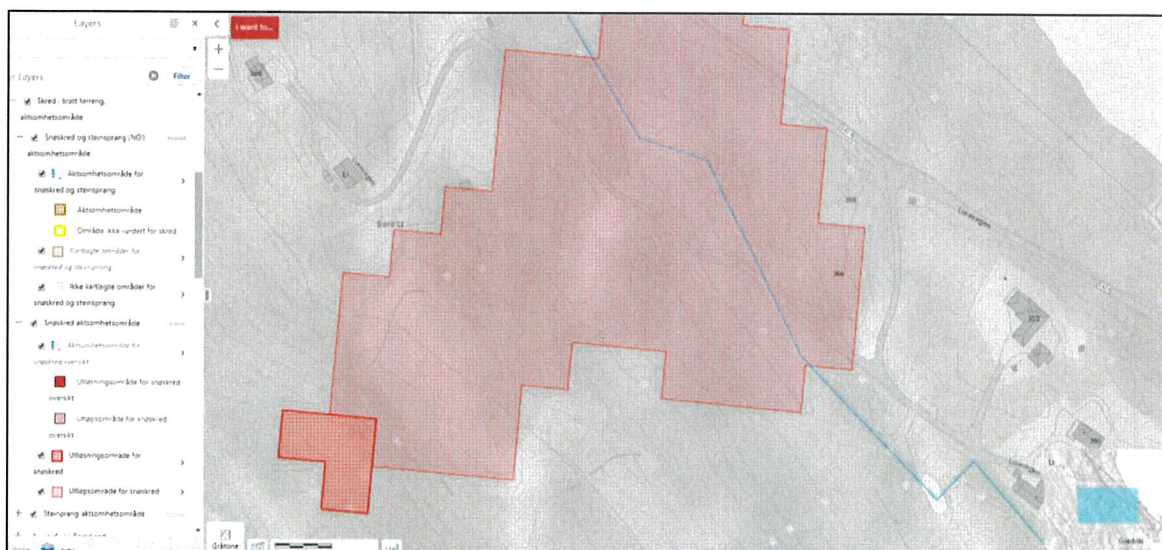
De generelle kartene fra NVE/NGI angir aktsomhetsområder. Disse kartene er basert på statistiske og generelle beregninger. For de gjeldene tomtene viser kartet at utkanten av det teoretiske nedslagsfeltet for snøskred dekker vestsiden av tomtene.

Figur 2-6. Aktsomhetskart for snøskred fra NGU/NVE.

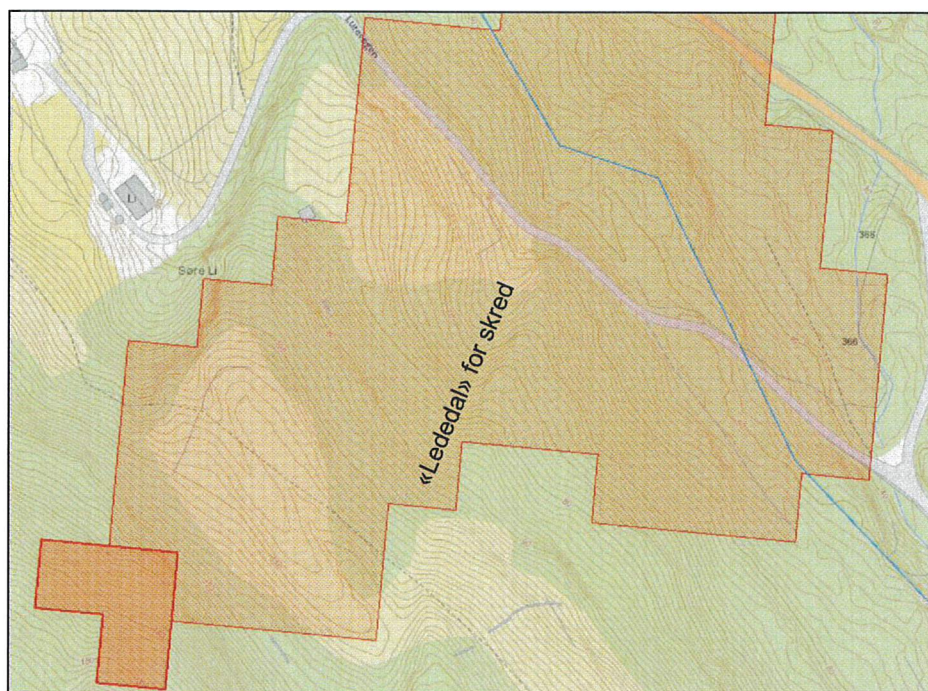
Basert på nedbørstatistikken for området var det lite snø vinteren 2018/19. Selv om det antas større snødybder høyere i skråningen er akkumulasjonsområdet lite. Dersom det skulle oppstå skred vil dette bli styrt vestover av dalsøkket øst for søre Li (fig 3-1).

Figur 3-1. Viser dalsøkk som vil hindre skredutbredelse mot G/Bnr. 156/39-40.

Vegetasjonen i skråningen vil fungere som både en «armering» som hindrer bevegelse av snøakkumulasjoner og dessuten være en retardasjonsfaktor for snøbevegelse.

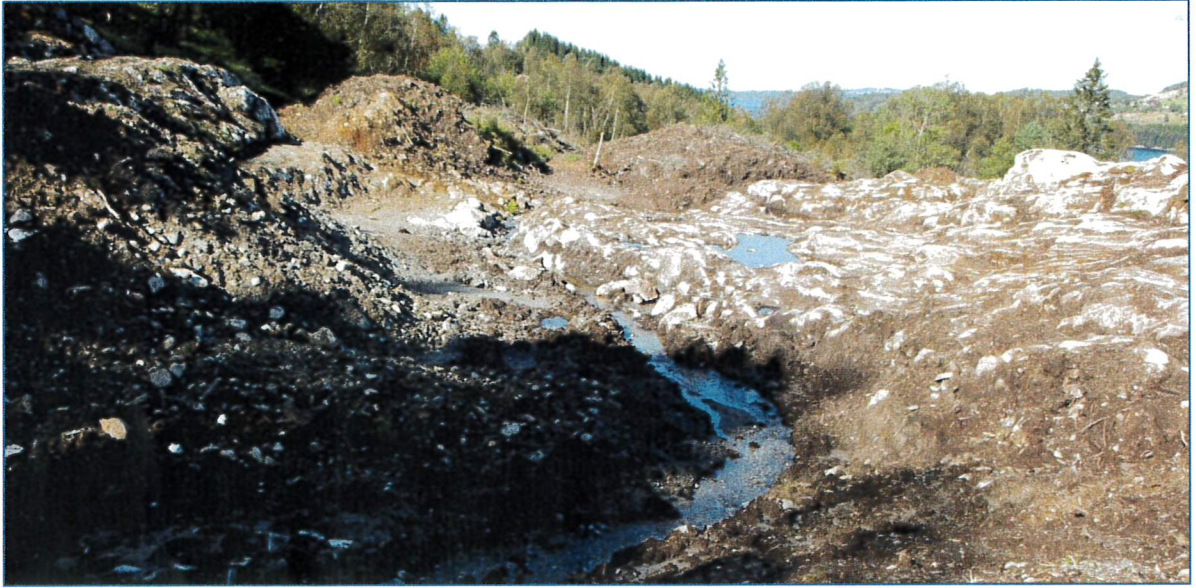
Figur 5-1. Tomtene sett mot nord.

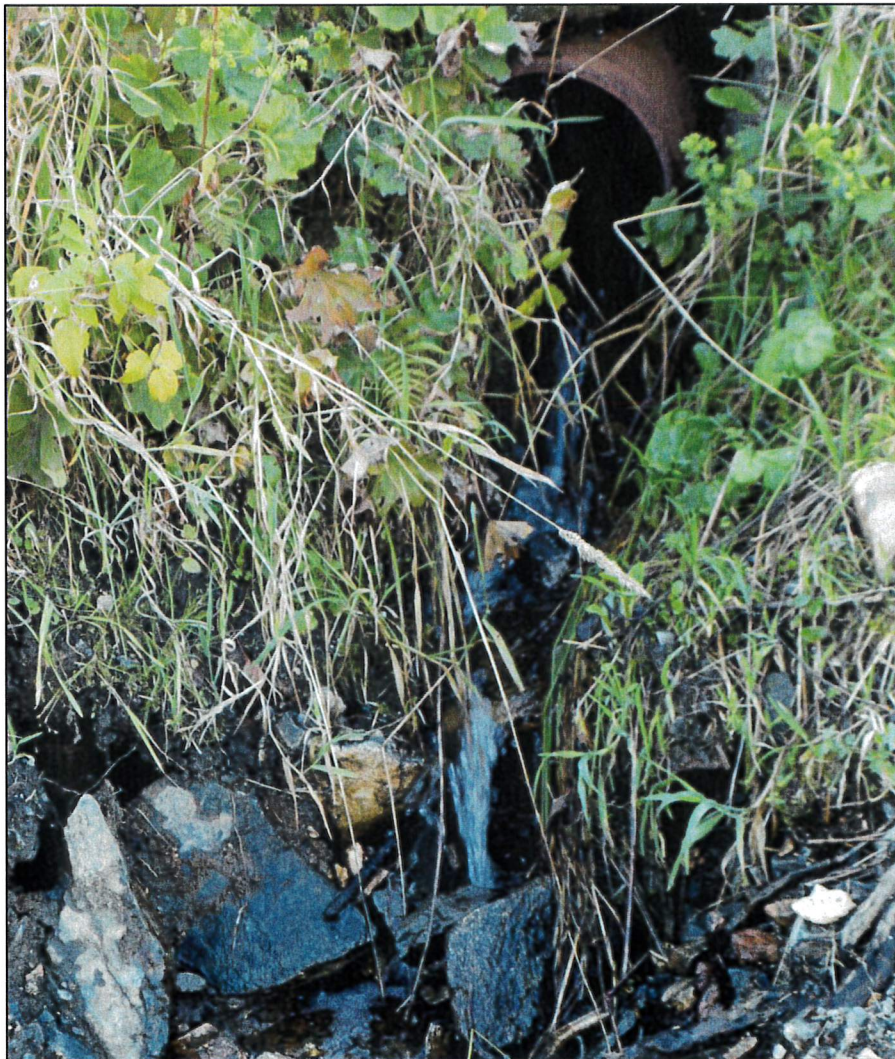
Bekken som har løp gjennom G/Bnr. 156/39-40.

Figur 5-2. Nåværende dreneringsrør under vegen mot Li.

I samtaler med oppdragsgiver har det blitt opplyst at denne vil ble ledet utenom bygningene og lagt i rør med steinfylling omkring.

Befaring viste ingen indikasjoner på flomnivåer, men det anbefales å ha stor oppside for stor avrenning på kort tid. Steinsettingen rundt rørgaten anbefales å etableres så steinene legges slik at større vannmengder kan passere gjennom steinene. Det anbefales også å dekke området for avrenningen med vei-duk så finmasser ikke stenger traséen for avrenningen.
