Bergen
17.10.2018

Befaring til renseparken ved Kloppedalsbekken, 16.10.18

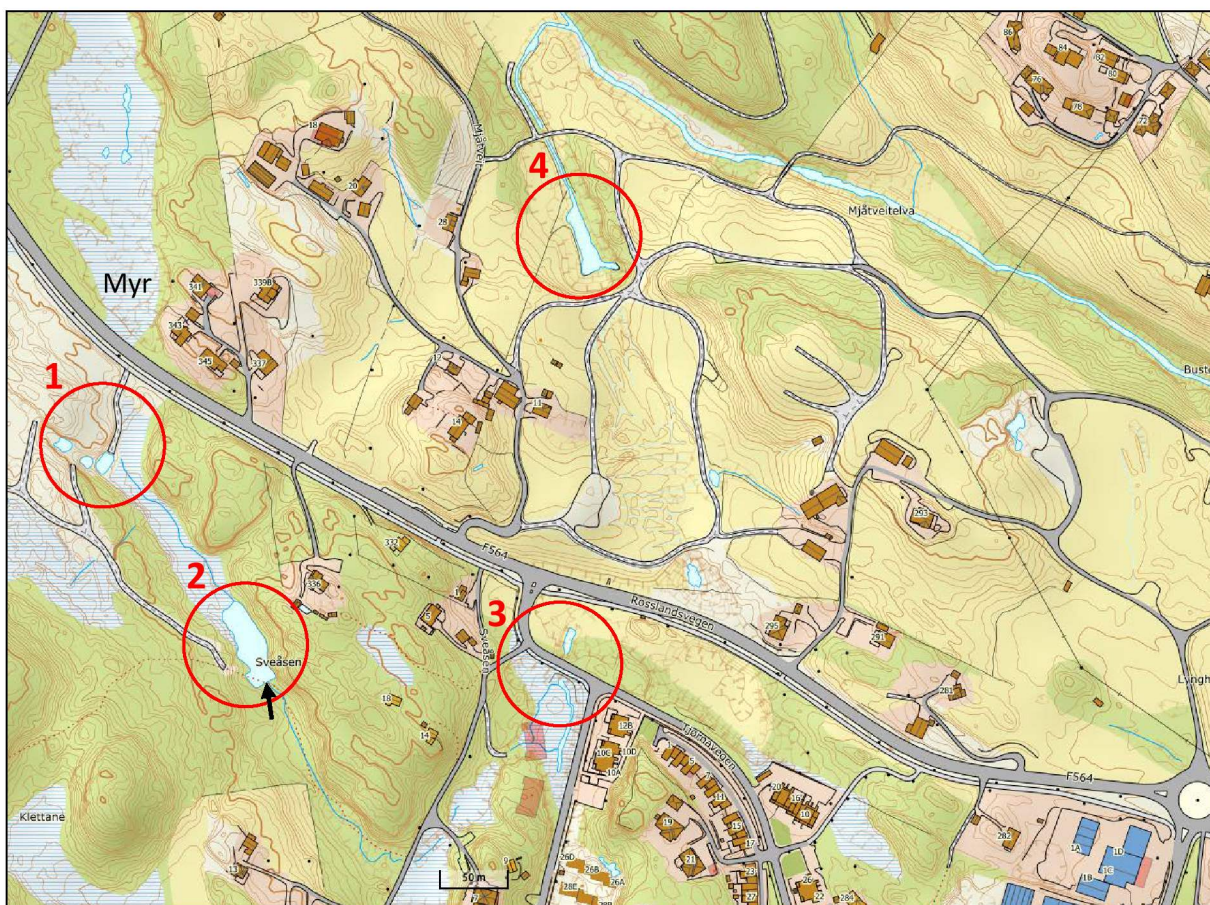
Renseparken ved Sveåsen mottar sigevann fra et par mindre fangdammer som ligger sør for industriområdet i Kloppedalen (Figur 1, sirkel nr. 1). Den tilføres også vann fra et myrområde som ligger like nord for Rosslandsvegen. Selve damkonstruksjonen i renseparken (markert med pil i sirkel nr. 2) har et betongfundament, som etter det man kjenner til ikke er støpt ned mot fast fjell, men ligger på et underlag av grus og stein. Underlaget er m.a.o. porøst. Den 16.10.18 var det tydelig at mye - kanskje mesteparten - av vannet som passerte damkonstruksjonen rant gjennom på undersiden av dammen. Noe vann rant også over midt på dammen (Figur 2, se også vedlagte videoklipp som følger dette skrevet). Frode og Kjetil Tufte mener at dammen har fått skade etter trefelling i området, i forbindelse med at større, felte graner ble dratt over damkanten da de skulle transporteres ut fra området. Både treverket på toppen av dammen, og sannsynligvis også fundamentet under dammen har blitt påvirket av dette. Treverket er tilsynelatende ikke lenger godt avvattret, slik at overløpet av vann nå er mest konsentrert mot midten av dammen.

To andre fangdammer i vassdragsstrengen ble også sett på under befaringen. Dammen ved Tjørnavegen (Figur 1, sirkel nr. 3) ligger like nedenfor et område der det skal settes opp boligblokker. I forbindelse med dette arbeidet vil det oppstå avrenning fra masser. Det bør her vurderes om fangdammen ved Tjørnavegen er stor nok og har god nok funksjon til å være et effektivt sedimenteringsbasseng. En noe større fangdam (Figur 1, sirkel nr. 4) ligger ca 100-150 m ovenfor Kloppedalsbekkens samløp med Mjåtveitelven. Her renner vannet ut på siden av damkonstruksjonen, og ikke over en bred, avvattret "damkrone". Denne fangdammen kan også vurderes utbedret.

Figur 1: Fangdammer i Kloppedalsbekken, Mjåtveitvassdraget i Meland.

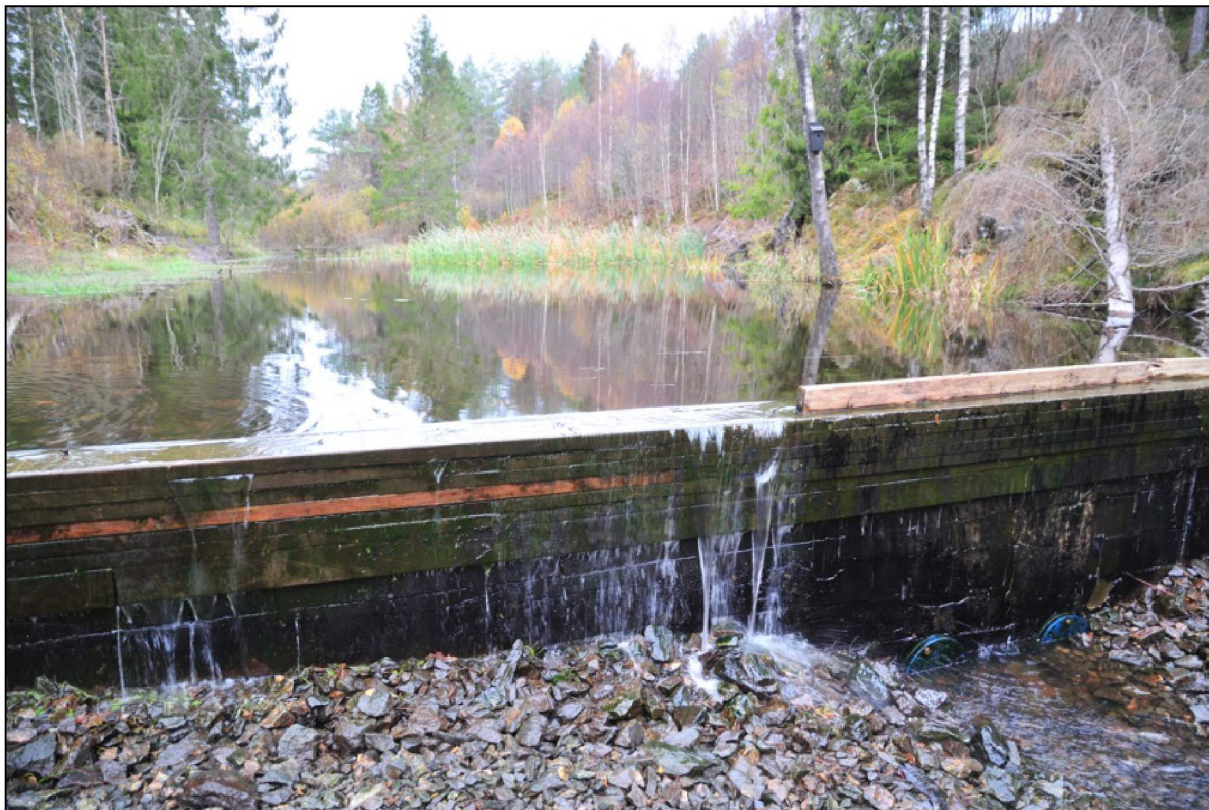
Situasjonen pr. 16.10.18 er imidlertid at lekkasjen under dammen må ha økt betydelig i forhold til det som var tilfelle i 2015. Selv midt i en periode med svært mye nedbør ser det nå ut til at mye av vannet renner under og ikke over dammen. Vannet kommer i tillegg nå ut rett nedenfor dammen, og ikke 3-4 meter nedenfor, som beskrevet i 2015. Vedlagte videoklipp illustrerer dette, ved at papirbiten umiddelbart tas av vannstrømmen selv når den slippes helt inne ved damveggen.

Det kan da stilles spørsmål ved om renseparkens damkonstruksjon lenger fungerer optimalt i forhold til de kriteriene som er beskrevet i brevet fra Rådgivende Biologer AS i 2012. I forhold til det som var tilfelle i 2015, representerer dessuten dagens situasjon nye opplysninger om dammens tilstand. Det kan dermed være grunnlag for å vurdere på nytt om dammen må utbedres/repareres for å sikre optimal funksjon som fangdam. Det kan også være relevant å undersøke om påvirkningen som skjedde i forbindelse med trefellingen har påført dammen strukturelle skader som kan være av sikkerhetsmessig betydning.

Figur 2: Damkonstruksjonen i renseseparken ved Sveåsen, 16.10.18. Vann passerer både over og under dammen.
