## NOTAT

14.08.2020

### Grindbygd naust på Askeland - gnr 468 bnr 3 - Alver kommune

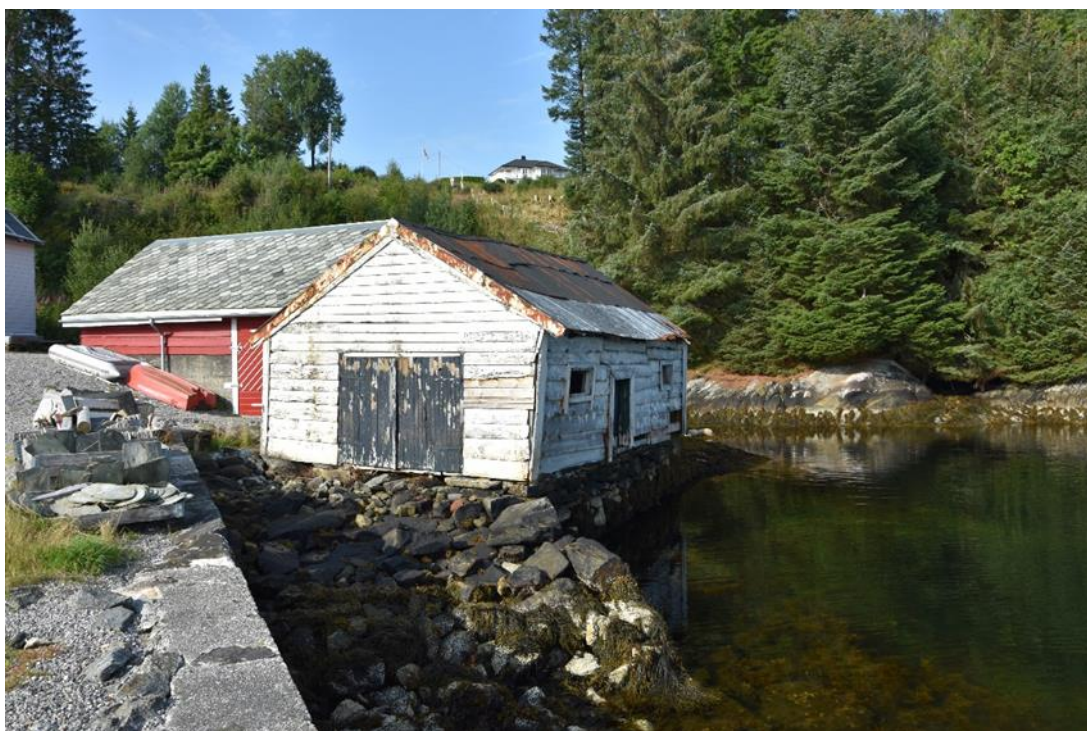
*Figur 1 Naustet på gnr 468 bnr 3*

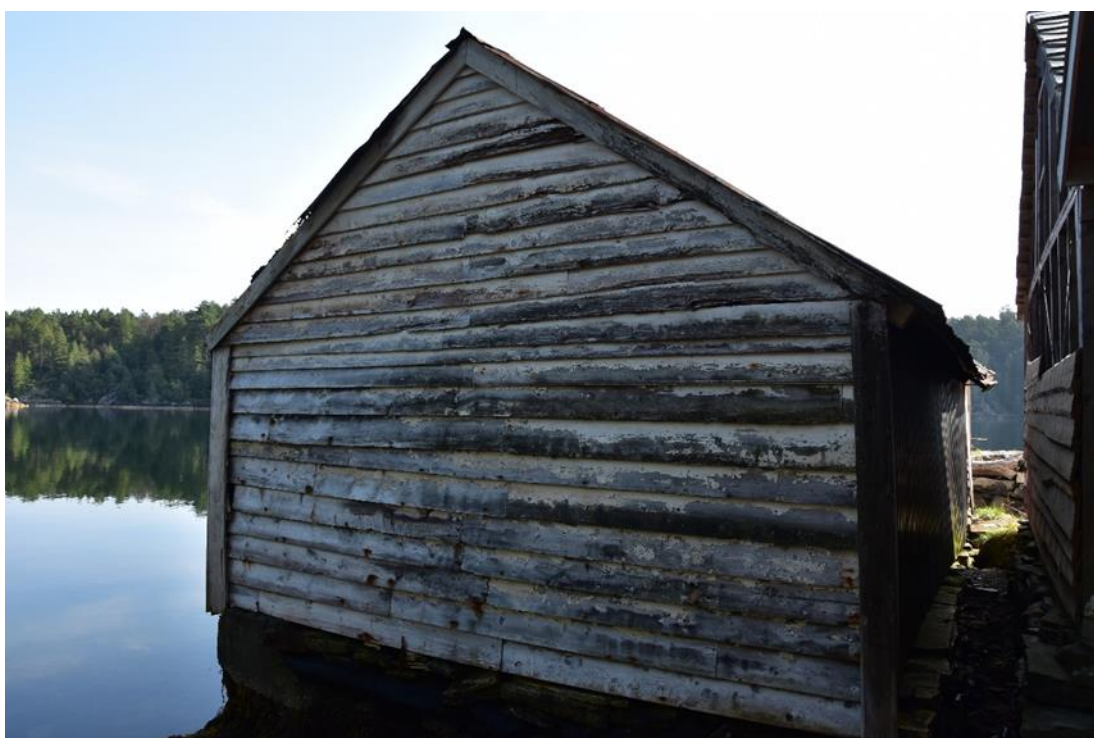
Veggane er kledd med liggande kledning på alle veggjar, bortsett frå i søre veggen som er kledd med bølgeblekk. Ein del av kledningsborda har uvanleg grove dimensjonar (opp til 1,5 x 13 tommar). Desse kledningsborda har sagspor som tyder på at dei har blitt tilverka med handsag, eller med sokalla sagstilling. Det er rimeleg å tru at dette er gjenbruksmaterialar som har hatt ein annan funksjon før dei kom på veggen på naustet på Askeland. Elles er det nytta liggande kledning av ymse dimensjon og kvalitet. Taket er tekt med bølgeblekk.

*Figur 1 Kledning i vestvegg av ymse dimensjonar og kvalitetar*

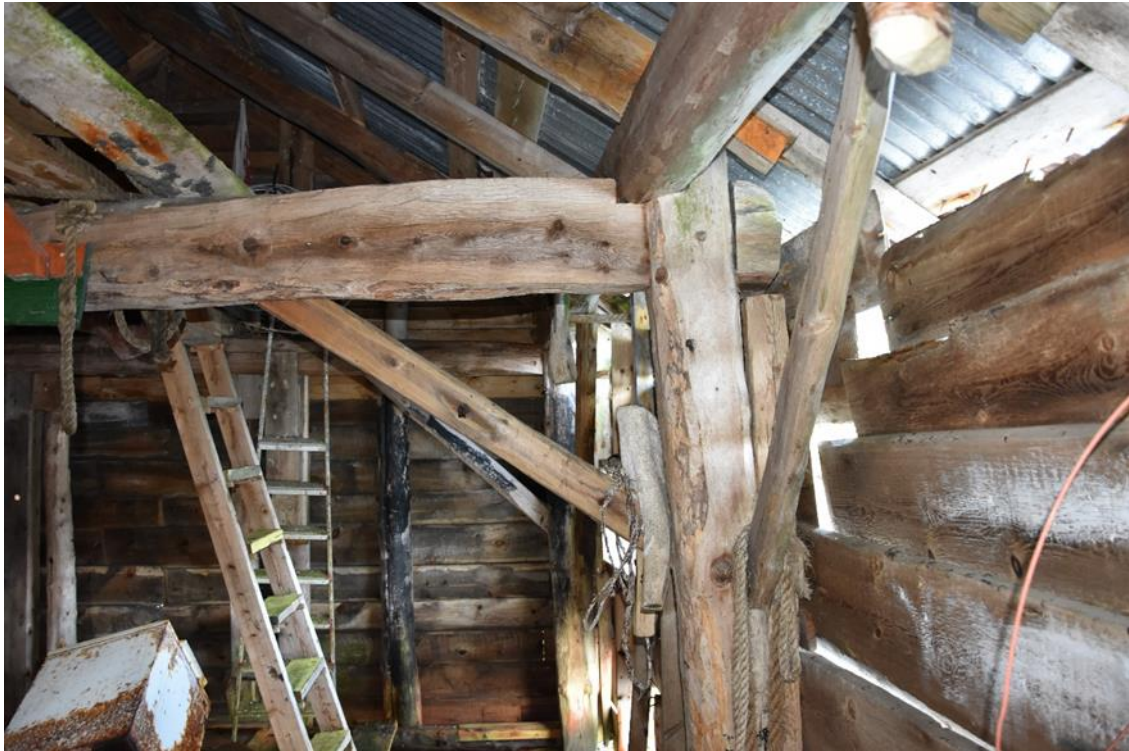
I grindverket er der ein del råteskade. Beten mot naustdøra i aust er knekt av og snebandet i hjørnet mot nordaust er heilt borte. Stav nr 2 frå aust, på sjøsida, er sterkt råteskadd og har fått forsterking av ein sekundær stav ved sida av. Stavlægja mot sjøsida er og råteskadd og knekt og har blitt laska på slik at den held saman.

Figur 2 Råteskadde stavar har blitt supplert med sekundør stav.

For å berge naustet må tak og vegger tettast og berande konstruksjonar rettast opp og sikrast. Det er mulig å laske på eksisterande stavar betar og stavlegjar slik som ein allereie har gjort. Eller ein kan byte ut råteskadde og knekte delar. Dette siste er ein langt meir arbeids og kostnadskrevjande prosess. I begge tilfelle må kledning og tak av, berande konstruksjonar må rettast opp og reparerast og brukande tak og kledning må på plass att. Bjelkelaget i golv kan truleg brukast som det er, men må undersøkast nærare før golvbord blir lagt på plass att og manglande bord blir supplert. Alle dører må settast i stand; dvs råteskadde delar bytast ut.

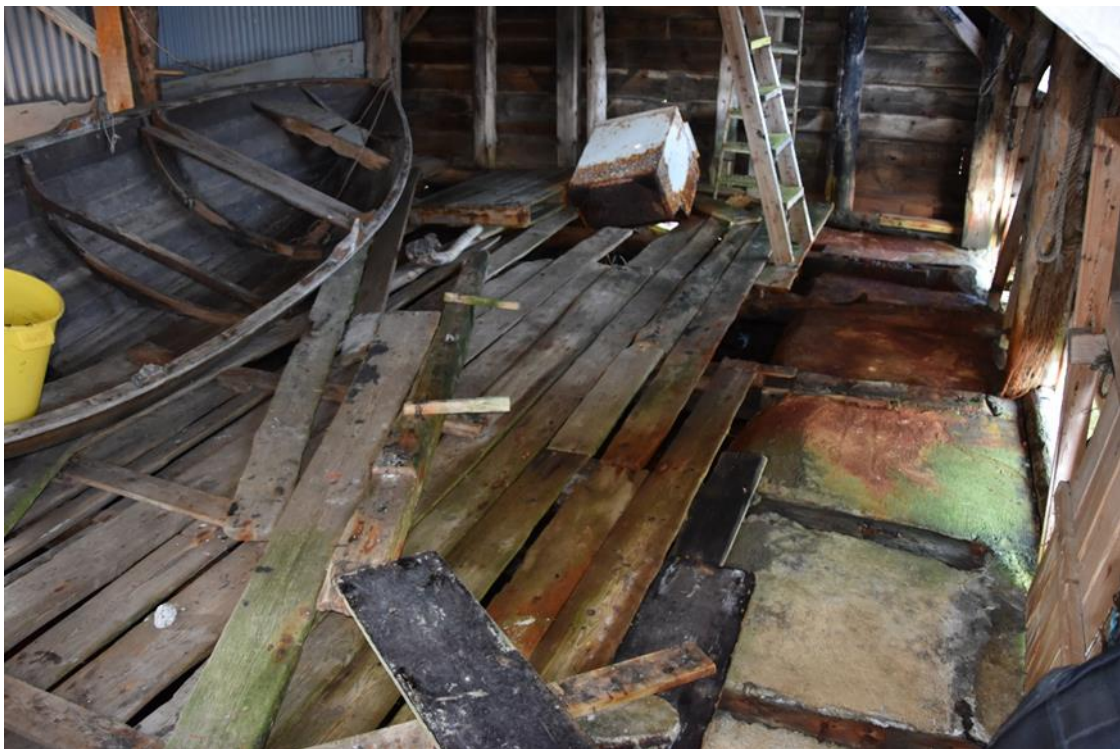
Naustet har stått utan vedlikehald ei tid og ber preg av det. Grunnmuren står relativt fint, men har fått forsterking med betong på toppen mellom bjelkane i bjelkelaget på den sida som vender mot sjøen. Dette vart gjort etter at snøggåttane tok til å gå i sundet. Desse skapte store bølger som slo mot fundamentet og det det var naudsynt å sikre muren med betong. Bjelkelaget er som alt anna trevirke i naustet fuktig, men der vi kom til å undersøke virka materialen likevel god. Det same gjeld golvborda.

Figur 1 Muren mot sjøen vart forsterka med betong på toppen etter at det ok til å gå snøggbåtar i sundet.

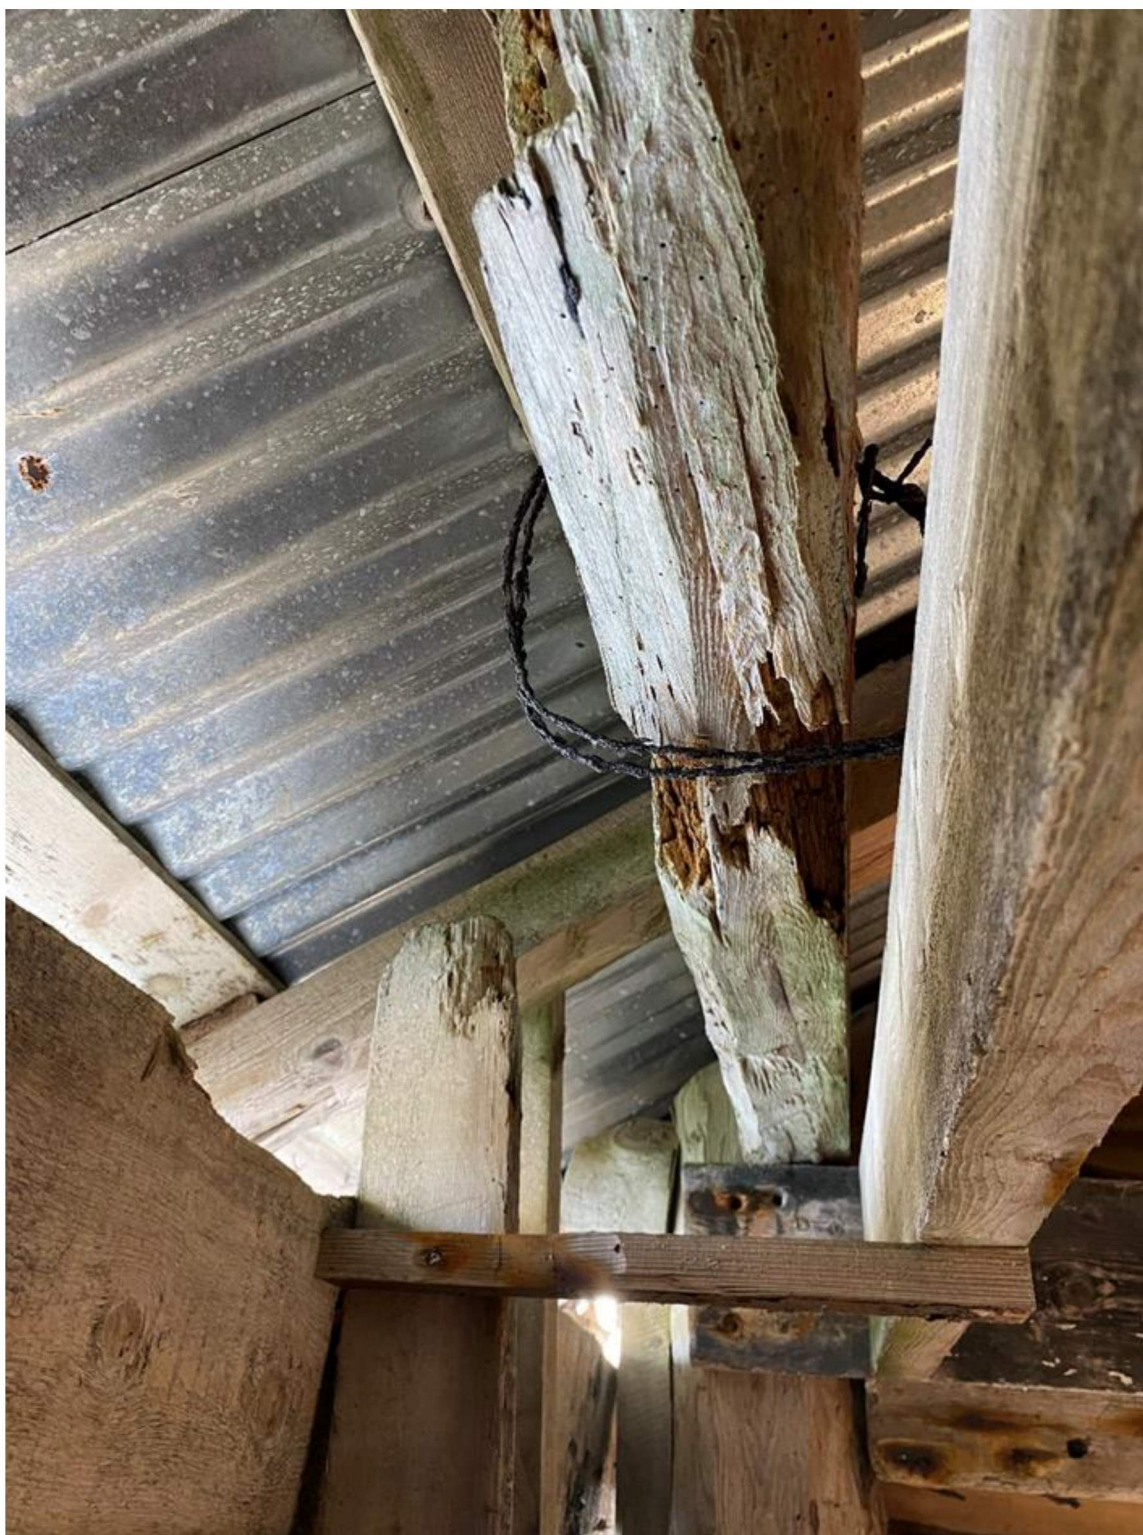
*Figur 1 Roteskadd stavlægje på nordside.*
