**Da det ikke foreligger noen tegninger over løen, legger vi ved div. bilder som dokumentasjon**

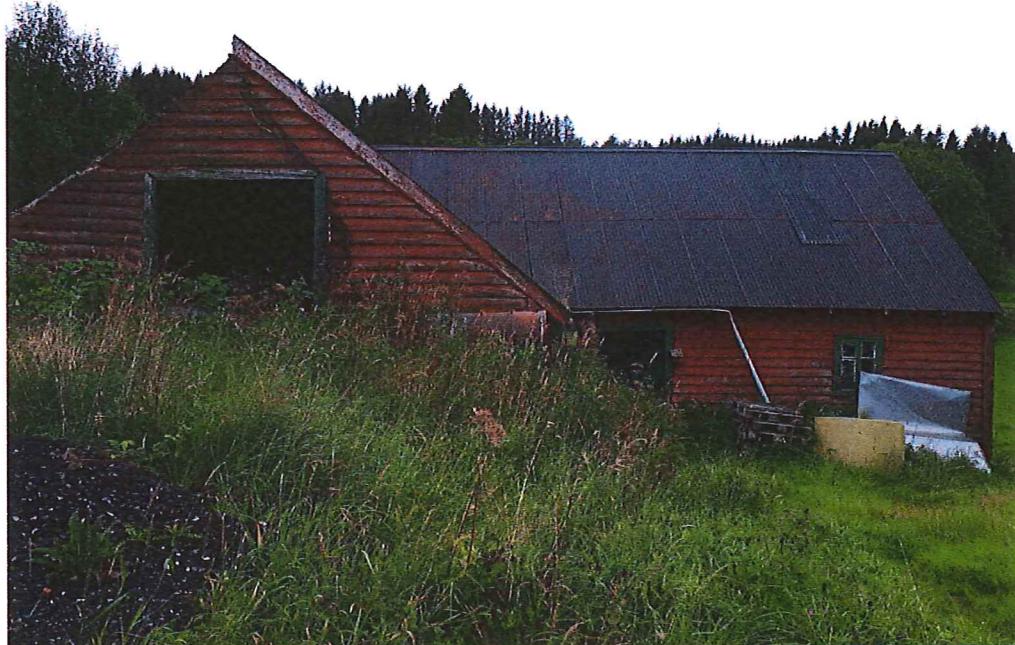
**Bilde nr 1:** Her ser man at deler av tak falt sammen, og løen er i generelt dårlig forfatning.

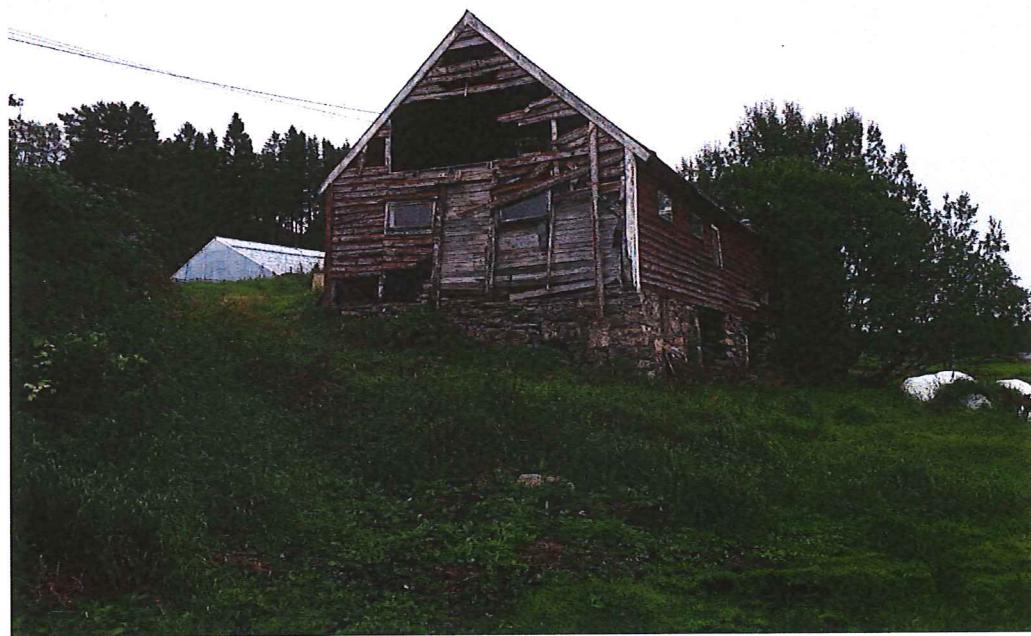
**Bilde nr 2:** Gavelvegg er delvis falt sammen.

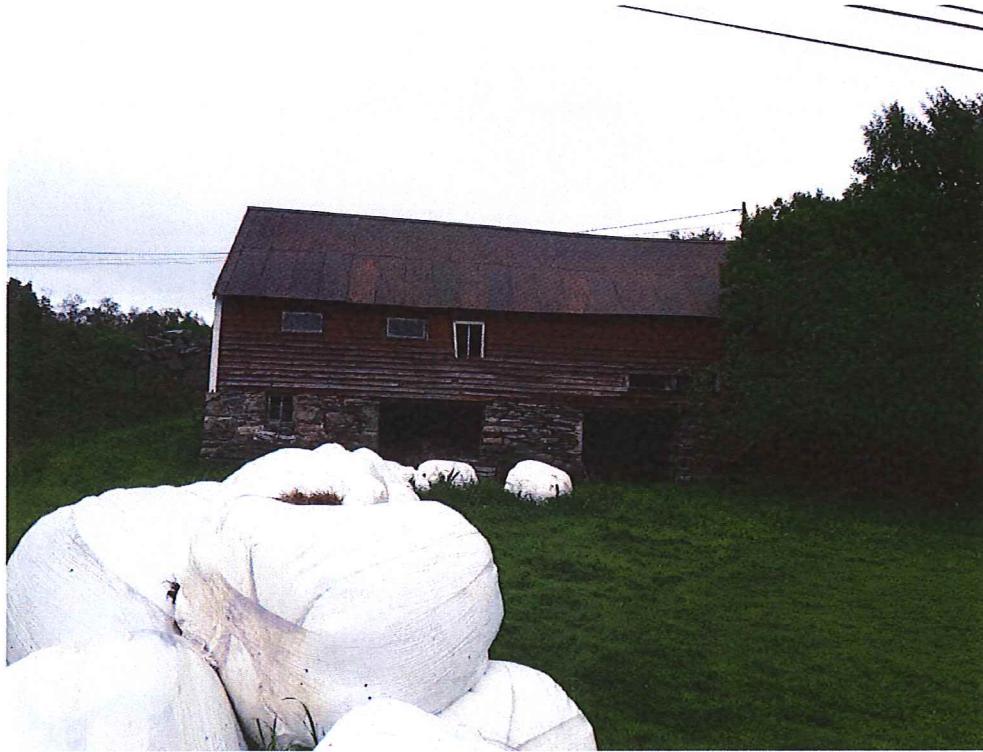
**Bilde nr 3:** Viser løens dårlige forfatning.

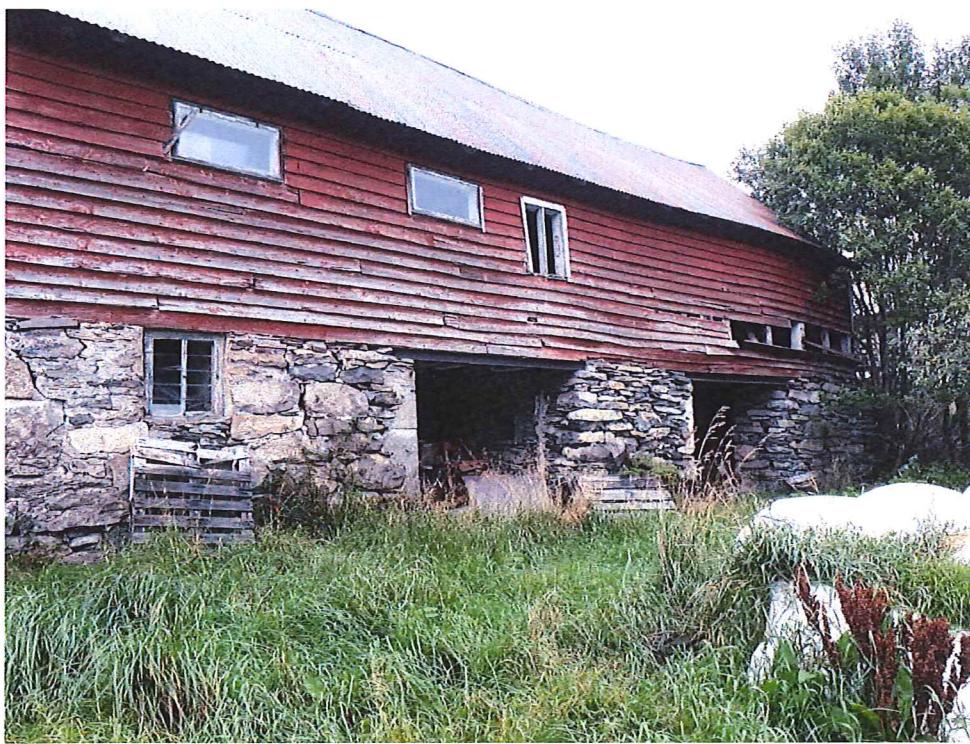
**Bilde nr 4:** Fasaden har flere hull i kledning, og bærer sterkt preg av forfall.

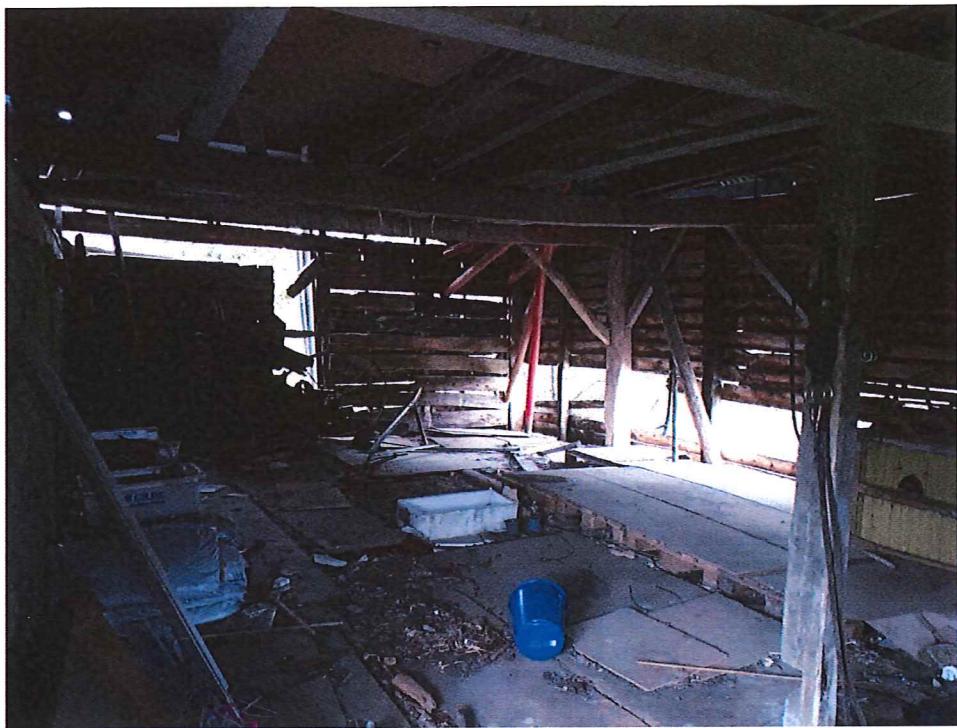
Bilde nr 5: Bilde tatt fra innsiden av løen.

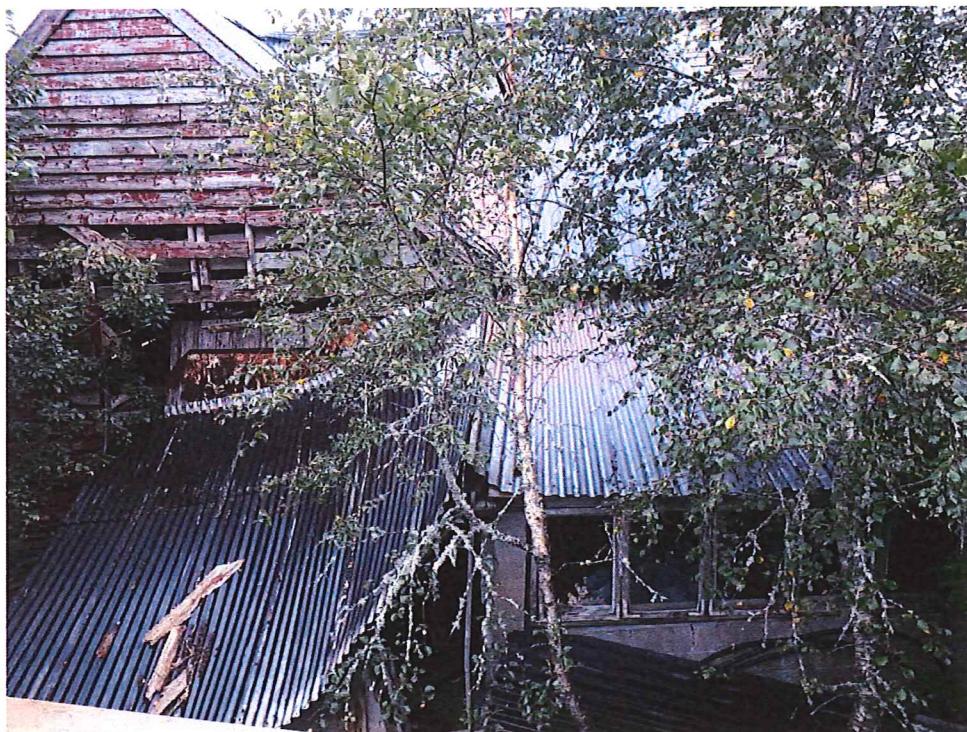
Bilde nr 6: Her ser man tydelig hvor dårlig forfatning løen nå er i.
