Da det ikke foreligger noen tegninger over løen, legger vi ved div. bilder som dokumentasjon

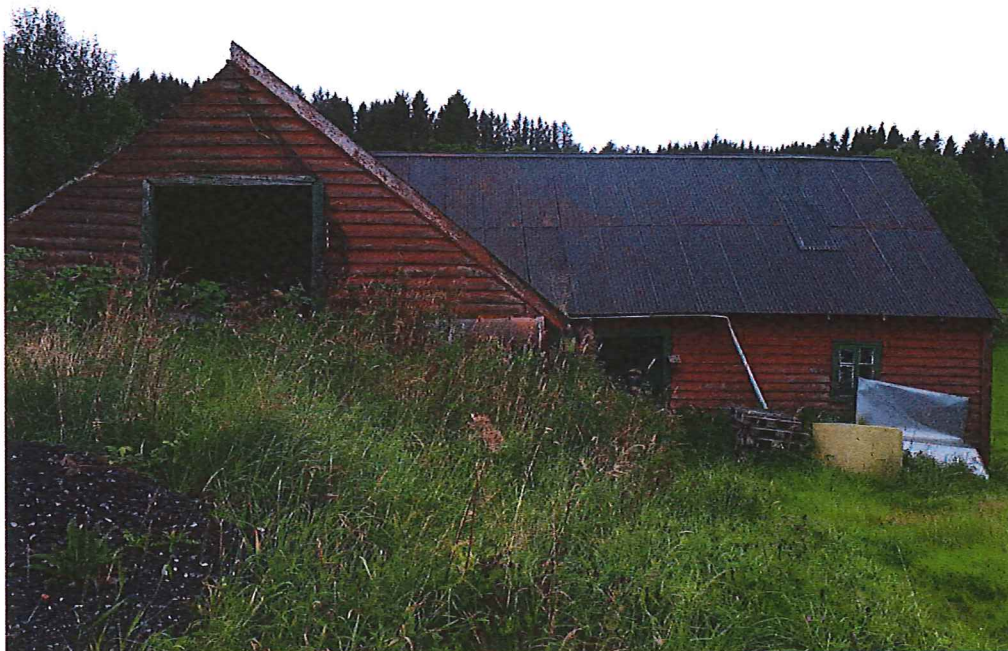
**Bilde nr 1:** Her ser man at deler av tak falt sammen, og løen er i generelt dårlig forfatning.

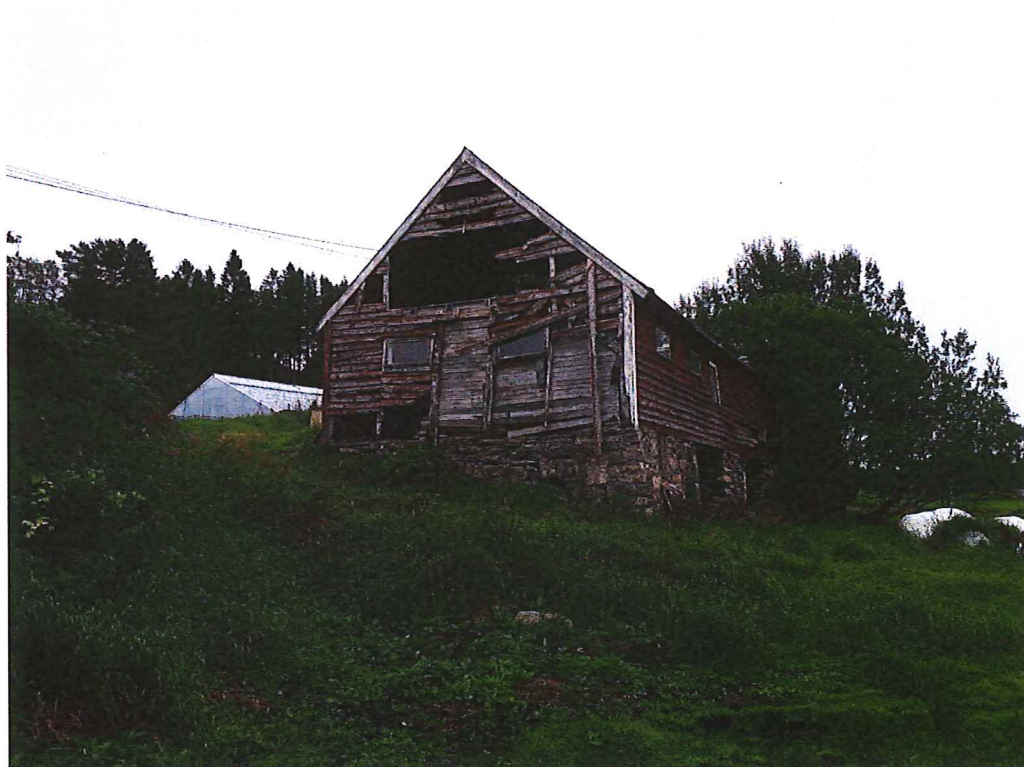
**Bilde nr 2:** Gavelvegg er delvis falt sammen.

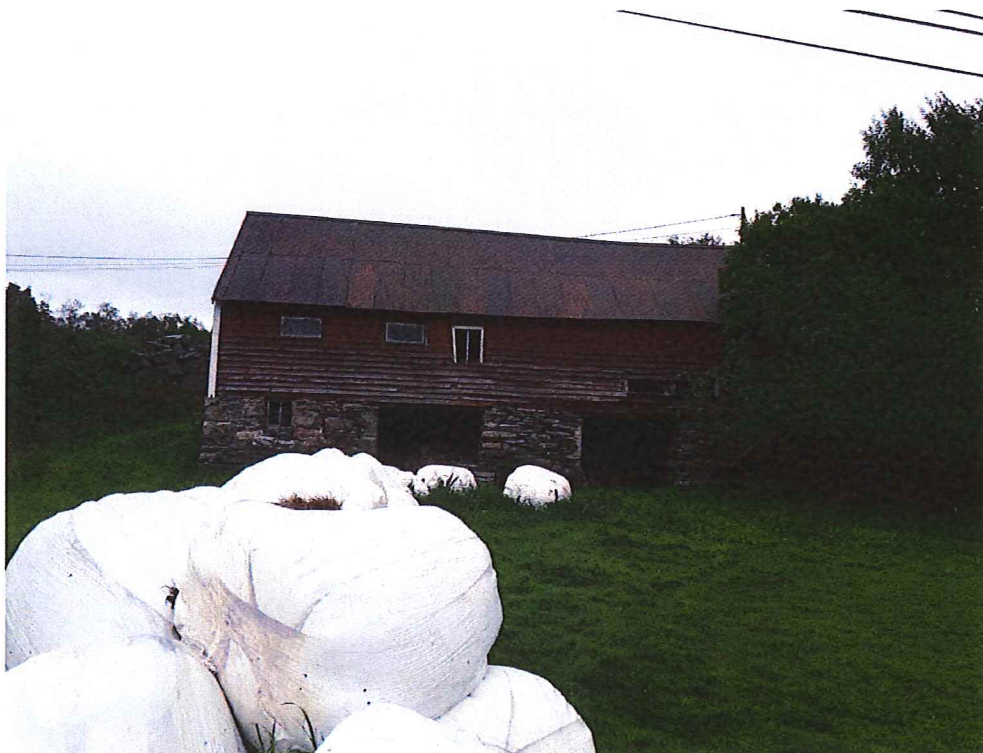
**Bilde nr 3:** Viser løens dårlige forfatning.

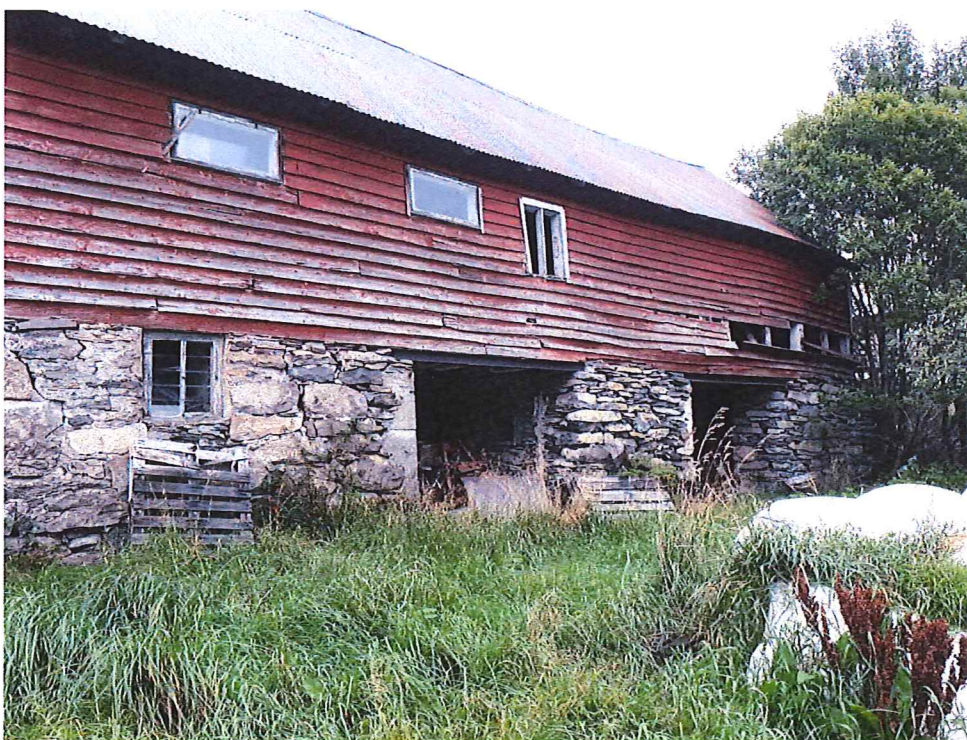
**Bilde nr 4:** Fasaden har flere hull i kledning, og bærer sterkt preg av forfall.

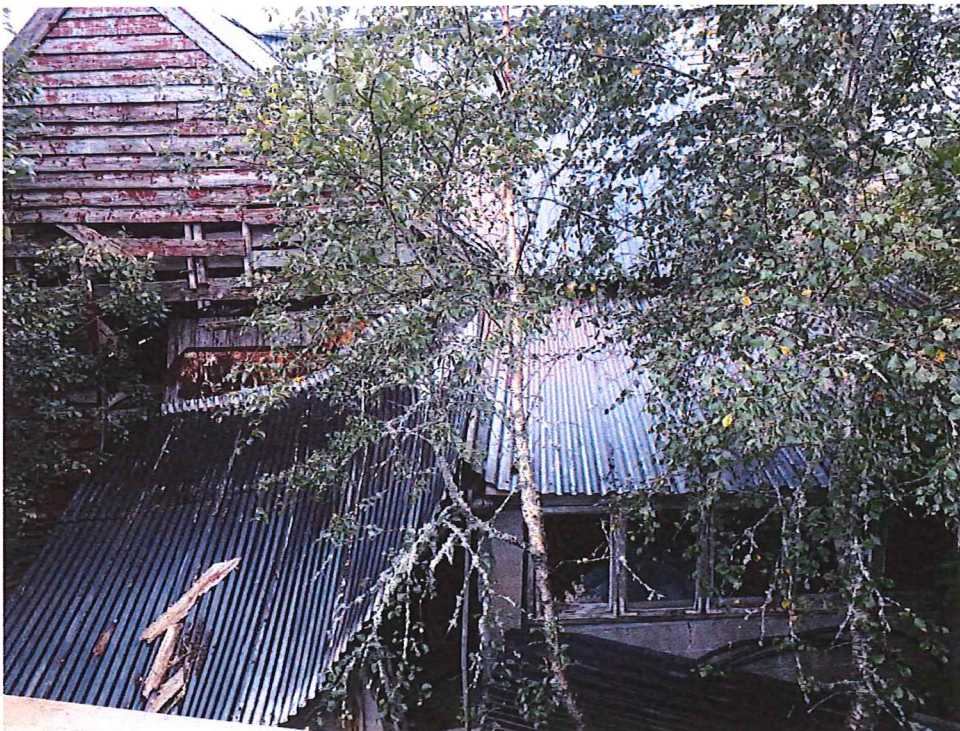
**Bilde nr 6:** Her ser man tydelig hvor dårlig forfatning løen nå er i.
