RAPPORT:
Lindås – Stabilitet ved Grønfjellia 28 A og B. - Kolås

1. Innledning

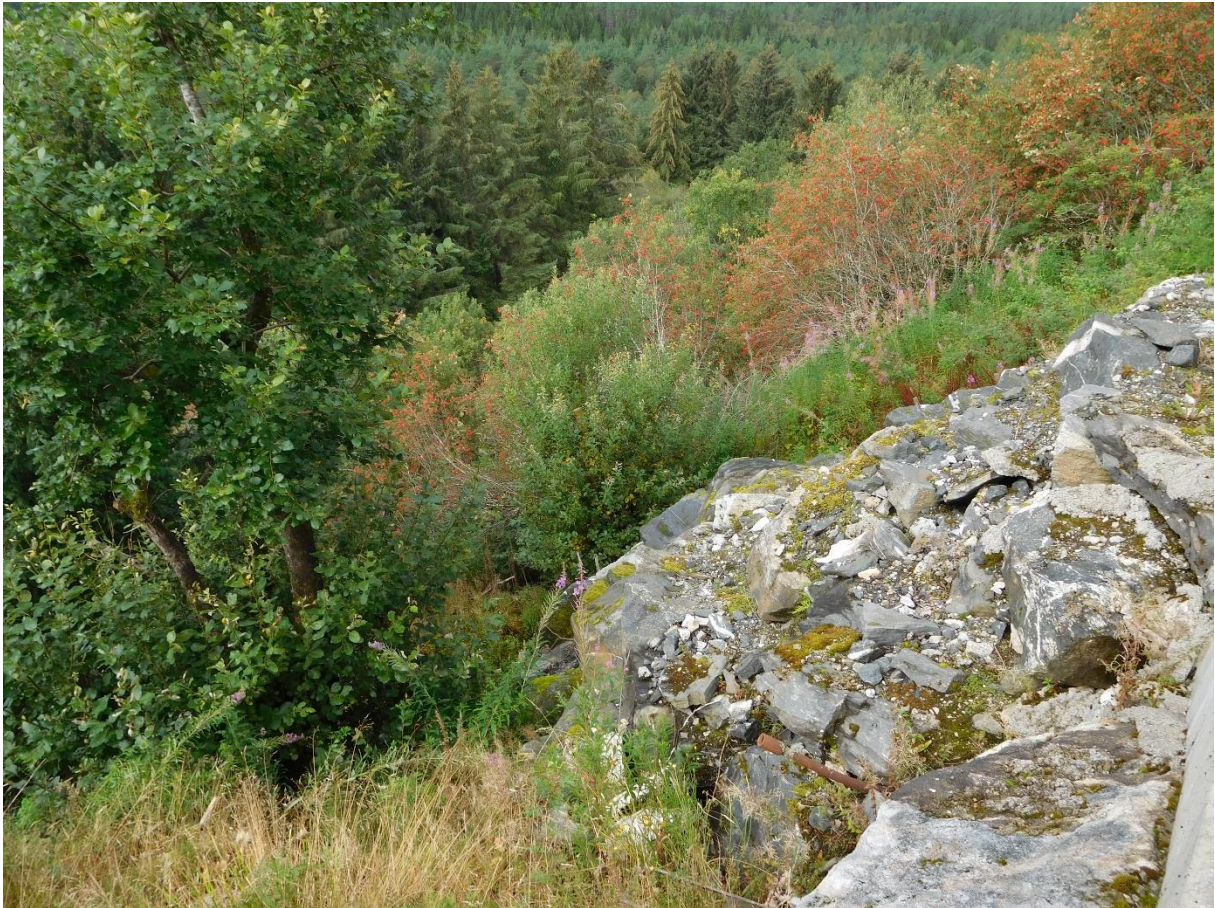
Fig.3: Utfyllingen på forsiden av nr. 28 B. Steinfyllingen er rundt 8 år gammel.

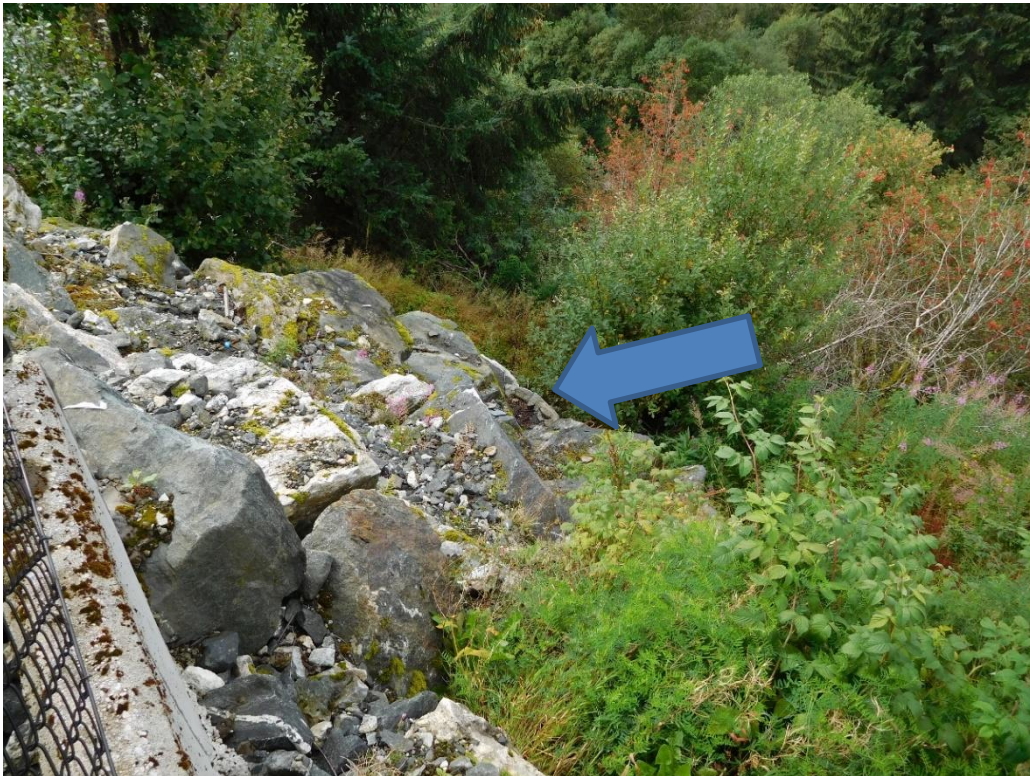
Steinfyllingen er lagt an mot en flate i terrenget nedenfor boligen. I foten av fyllingen er det gjort støpearbeider der det er gjort bruk av armeringsjern. Dette er gjort for å gi steinfyllingen et punkt å hvile mot. Vi er usikre på om dette støpearbeidet er forankret i fjell.

Fig.8: Fylling i foten av 28 B. Fyllingen ligger an mot en flate i terrenget. Vist med pil. Man er usikker på om denne fyllingen vil holde seg stabil over tid.

I foten av fyllingen er det støpt en motstøtte. Her ser det litt kaotisk ut. Med jern i full kaos. Vi vil derfor tilrå at denne motstøtten forbedres/forsterkes ved hjelp av armert og fundamentert betongkappe. Fundamentert i fast fjell.

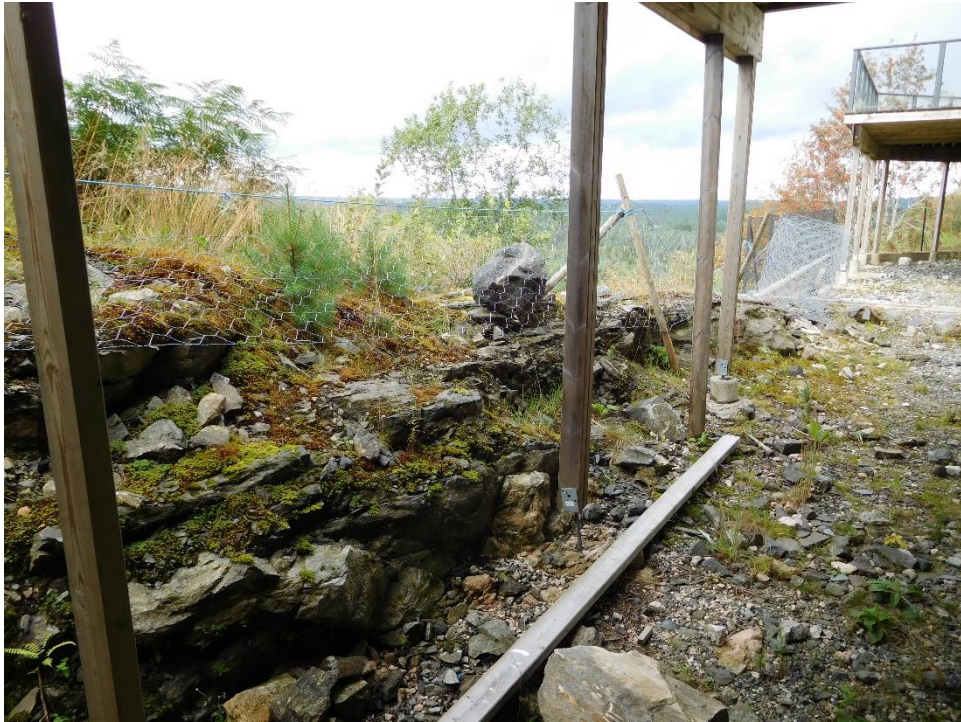
Fig.9: Vestre side av tomannsboligen. Grønnfjelli 28 A og B. Nærmest ser vi at 28 A er fundamentert på godt stabilt fjell. En amfibolitt. Lengst borte er Grønnfjelli 28B. Terrassen er fundamentert på en steinfylling.

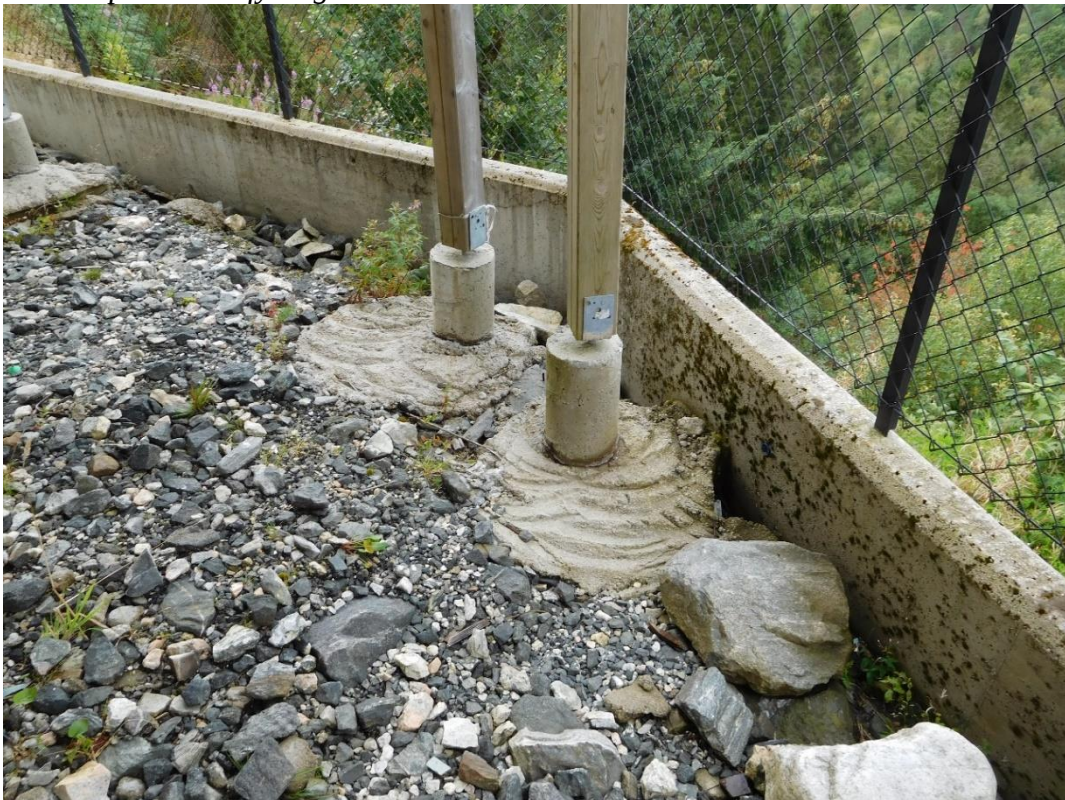
Fig.10: Det er satt opp en armert betongmur på toppen av steinfyllingen. Terrassen hviler på en del tresøyler, festet i betong. 28 B. Betongmuren er satt opp av fagfolk. Den har stått slik i rundt 8 år. Denne er i vater.

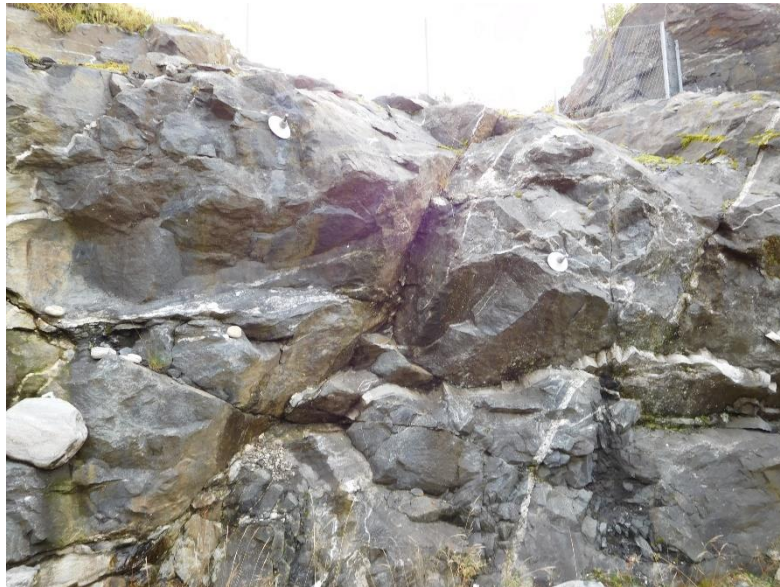
Fig.11: Eksempel på fjelltype på stedet. En mørk amfibolitt, omvandlet basalt. Bildet er fra østsiden av tomannsboligen. Vi ser at skjæringen er sikret ved bolter i fjell.

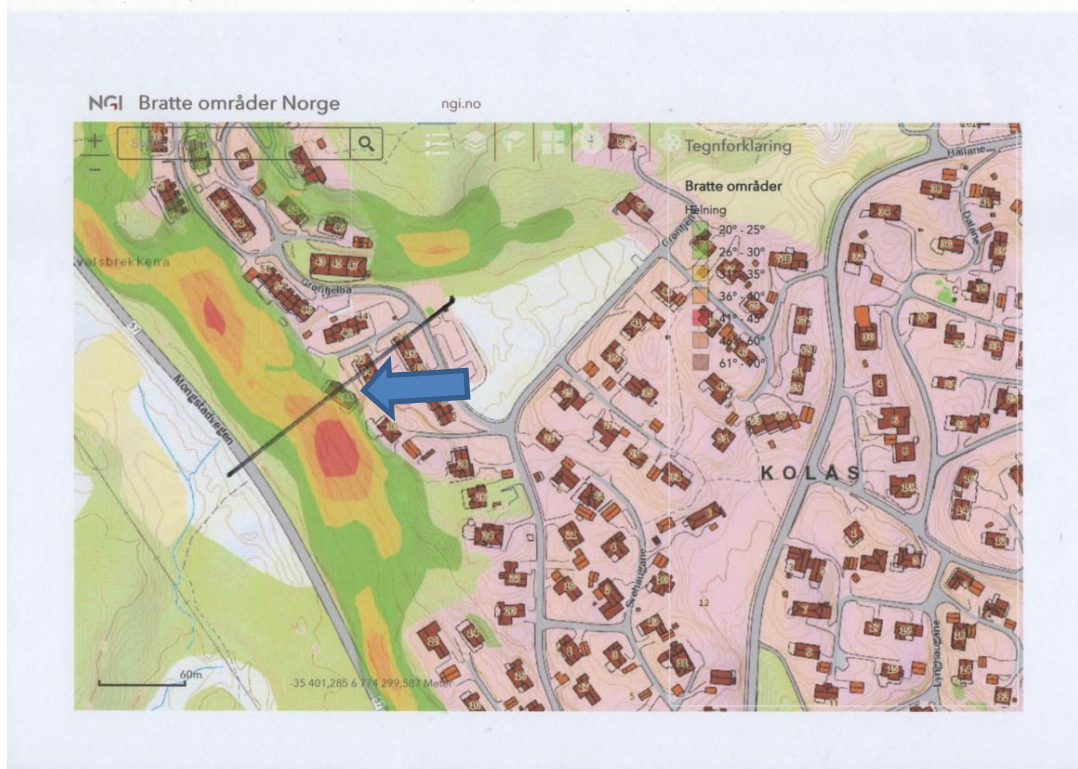
Fig.14: Profil som viser hellingsgrad ved nr. 28 A og B. Lys gul: 31-35 grader, gulorange: 31 – 35 grader og rød 41 – 45 graders fall.

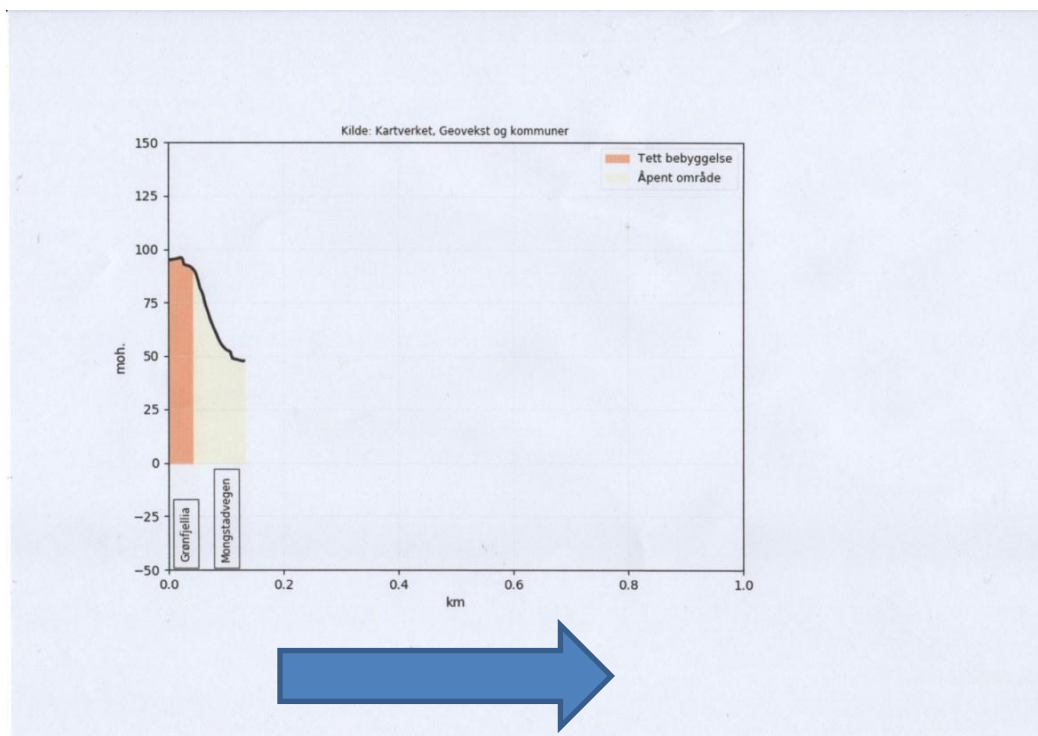
Fig.16: Profil ved Grønnfjelli 28 B. Vi ser det er svært bratt mot vest, på nedsiden, av 28 B. Pil peker mot vest.

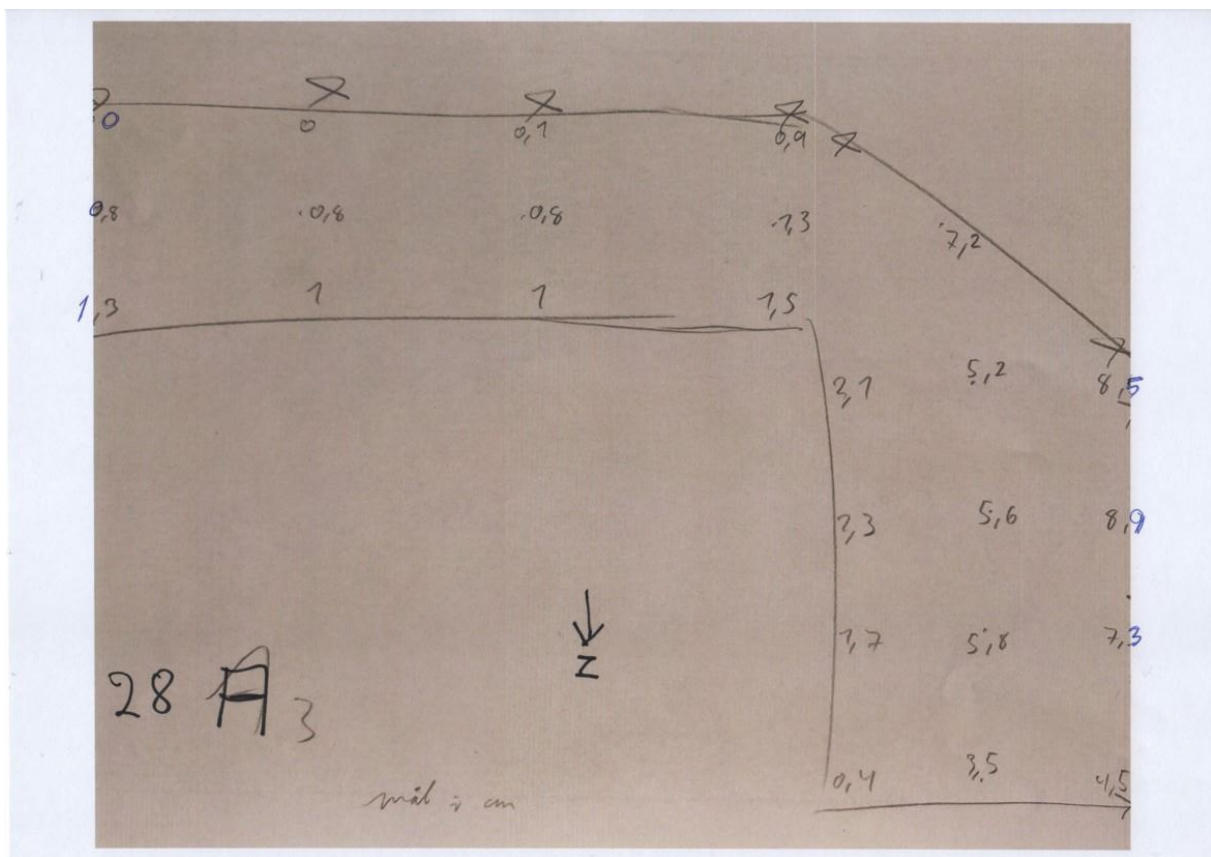
Fig.17: Terrassen utenfor 28A. Terrassen er ikke i vater, selv om den er fundamentert på fast fjell. Støttene under terrassen er dårlig fundamentert.

Terrassen i 28 B faller mye mer nedover på siden mot snuplassen, enn på siden mot skråningen. fig 18, (høyre på bildet). Der det faller mest, er foran på 28 A-siden (venstre på bildet) fig 17, som har fjell under seg. Målingene fra selve terrassene gir nok ikke informasjon om noe annet enn kompetansen til dem som utførte arbeidet.

Opprinnelig hadde vi tanker om at slike bevegelse burde kunne avleses i de to terrassegulvene. Nå viser det seg at terrassegulvene ikke er i vater. Noe som kan tyde på sig i massene. Men den tanken må vi forlate. Bevegelser i terrassegulvene er størst i den terrassen som er fundamentert på fast fjell. 28 A. Trestolpene under terrassegulvet i seg selv er svært dårlig dimensjonert, festet og konstruert. Noe som forårsaker at terrassegulvene ikke lenger er i vater.

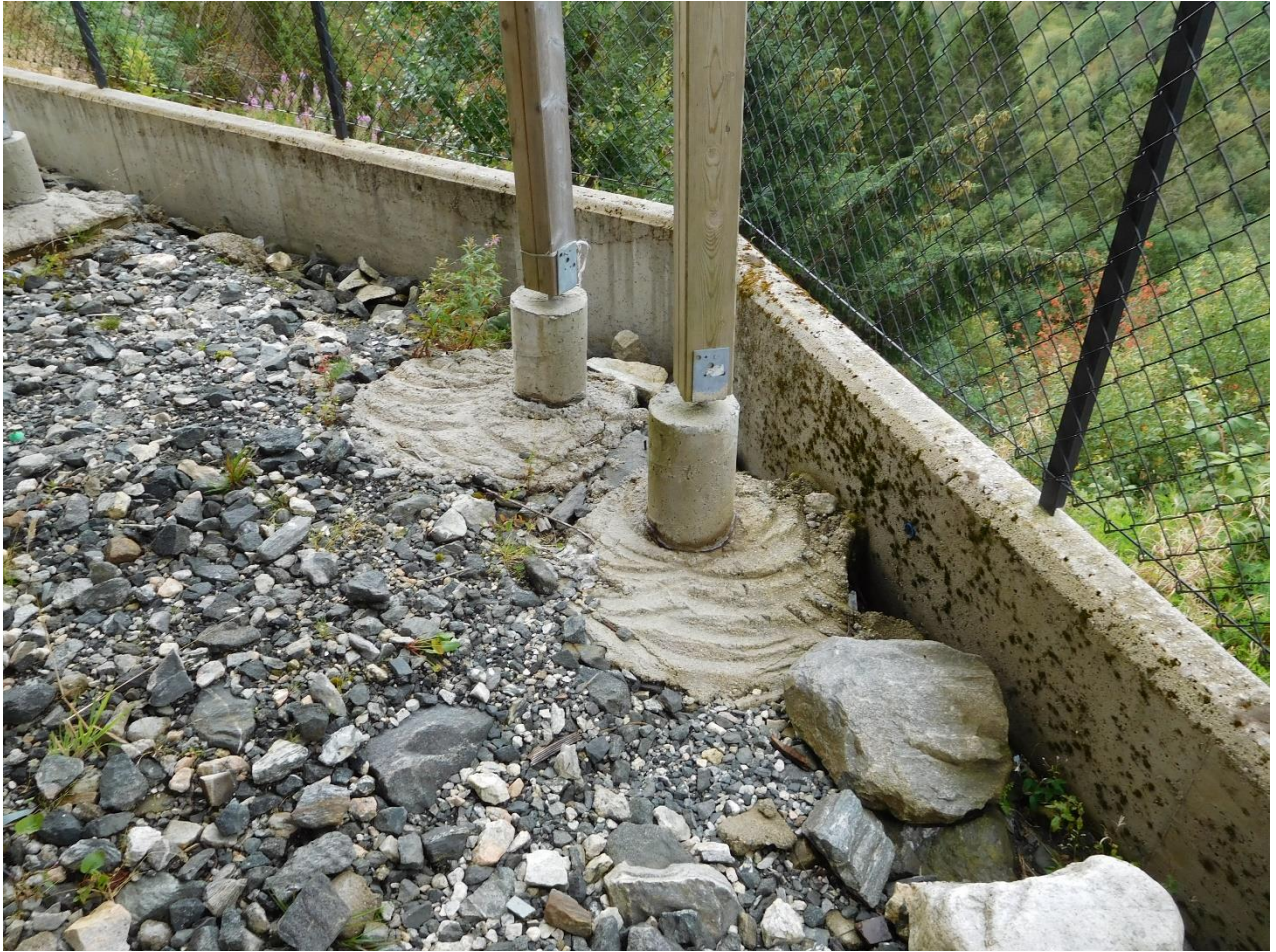
Fig.20: Armert støpt murkant under terrassen, 28 B. Murkanten er ikke i bevegelse. Den er i vater.

Det eneste som er i vater av det som ble målt, er gjerdemuren på forsiden av 28 B, dvs. stripen lengst til venstre på tegningen. (fig 18). Den var støpt av fagfolk et par år før terrassene ble satt opp, og har tydeligvis ikke beveget seg.

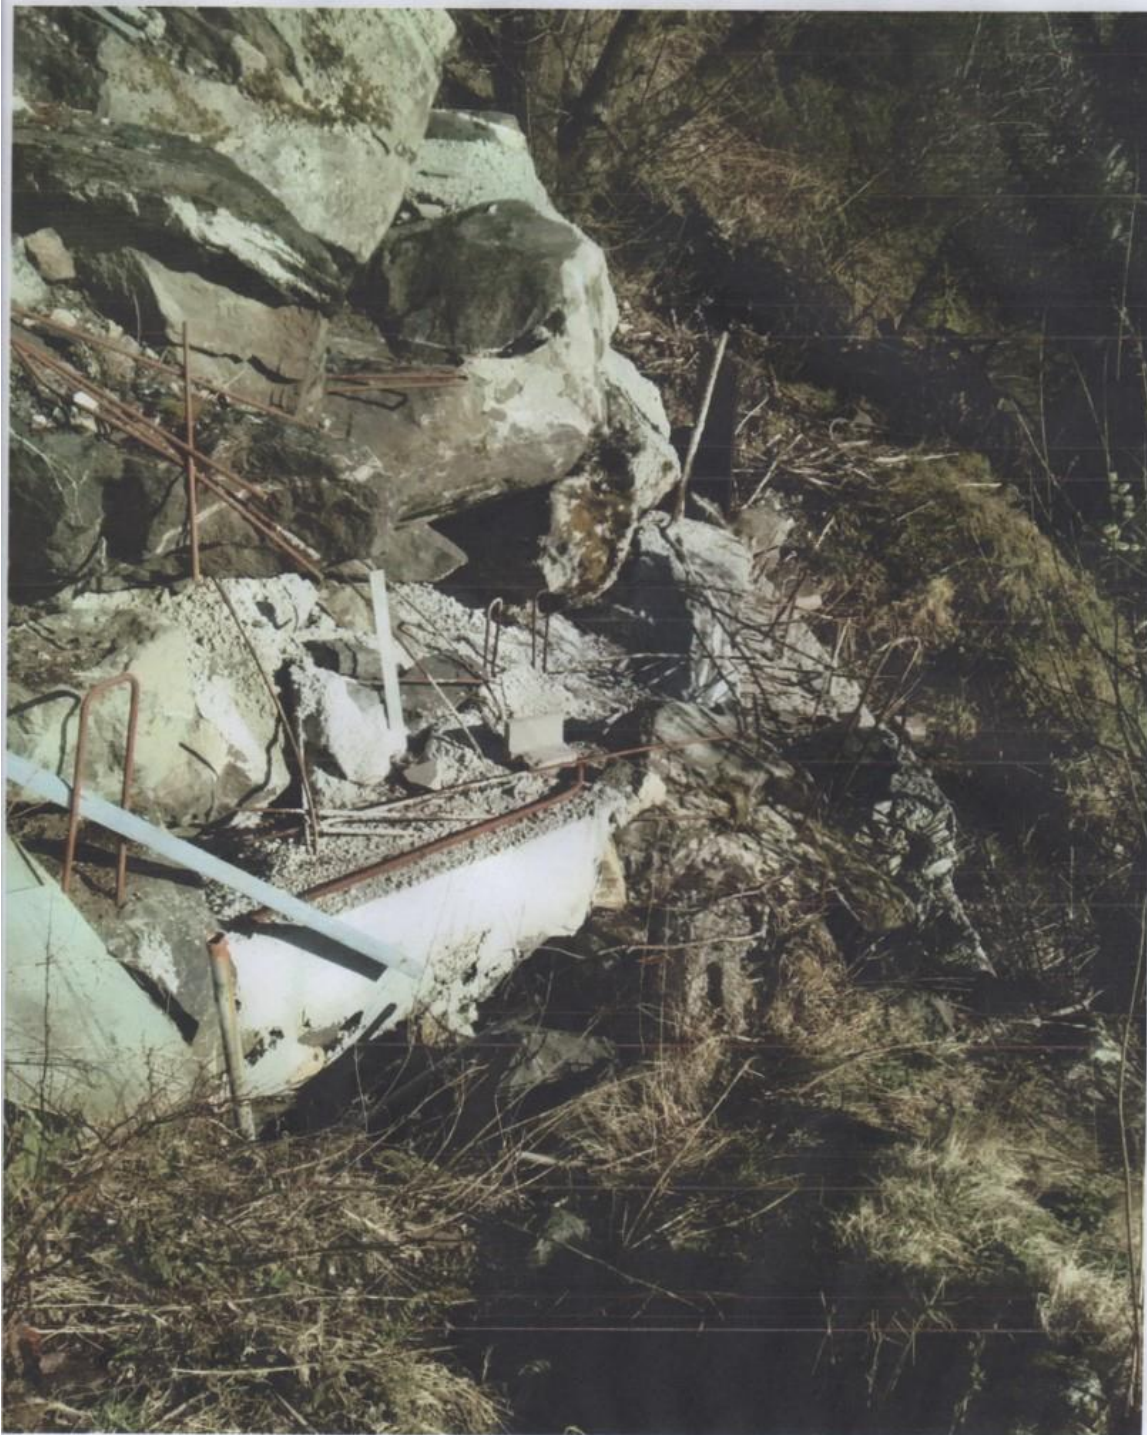
Fig.21: Foten av steinfyllingen. Her er det satt ned armeringsjern og betongstøtte. Som vi ser, her er det eksempel på kaotiske tilstander. Vi anbefaler at denne fotstøtten blir ordnet ved hjelp av ny forsterket (armert og fundamentert) motstøtte.

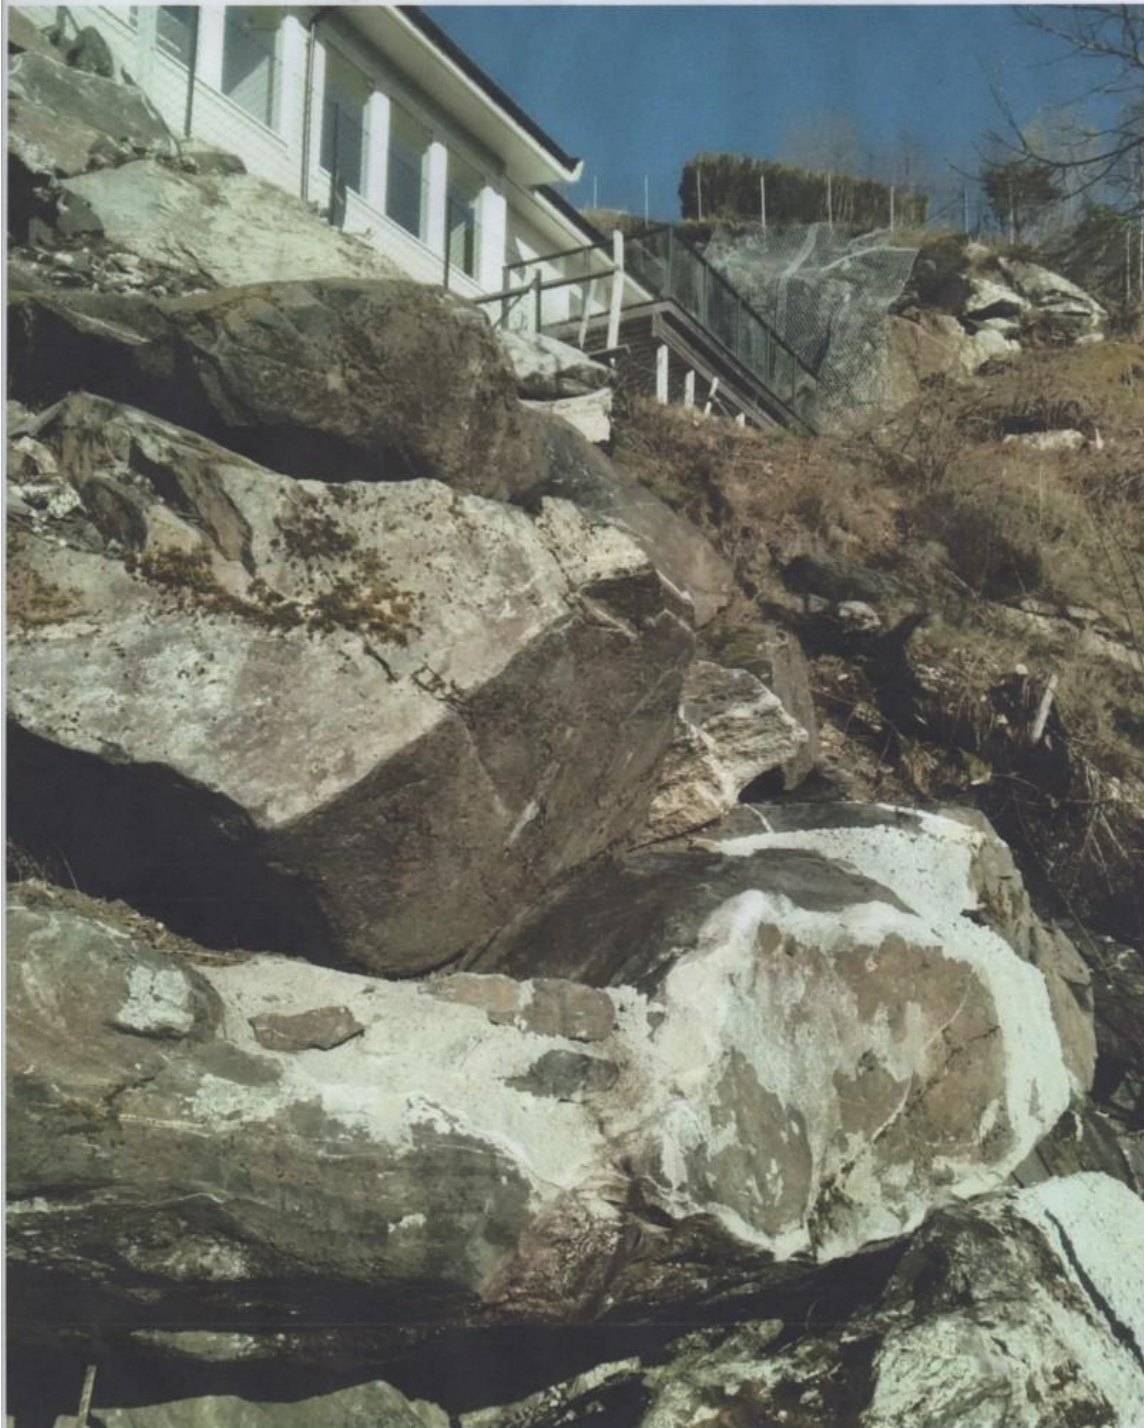
Fig.22: Deler av steinfyllingen. Det er brukt til dels store sprengstein blokker. Det er ikke observert bevegelse i denne steinfyllingen.

Det er gjort forsøk på å finne frem indikatorer som kan si noe om stabilitet og eventuell bevegelse i steinfyllingen. Steinfyllingen har ligget slik den fremstår i dag i 8 år. Det er ikke tegn på indre bevegelser i fyllingen.
