Tilstandsrapport Ostereidet kunstgressbane, Alver kommune

**NFF Hordaland
v/ Tore Thorsen
29/09-2020**

3. Befaring 23.09.2020

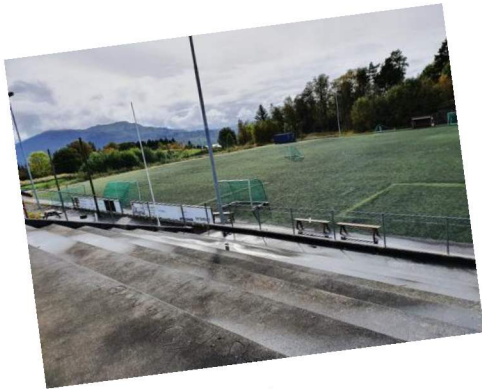
Mot nordøst

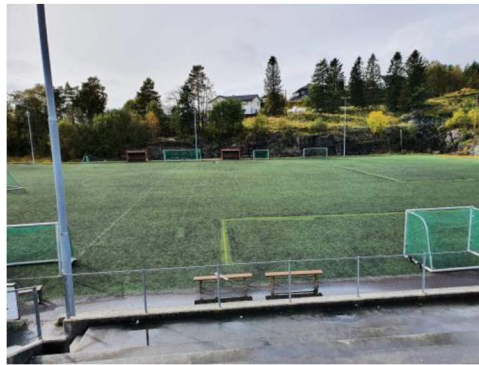
Mot øst

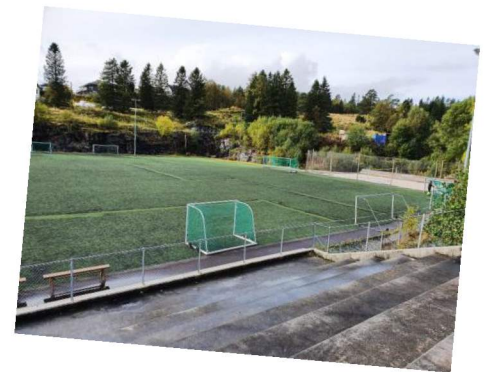
Mot sørøst

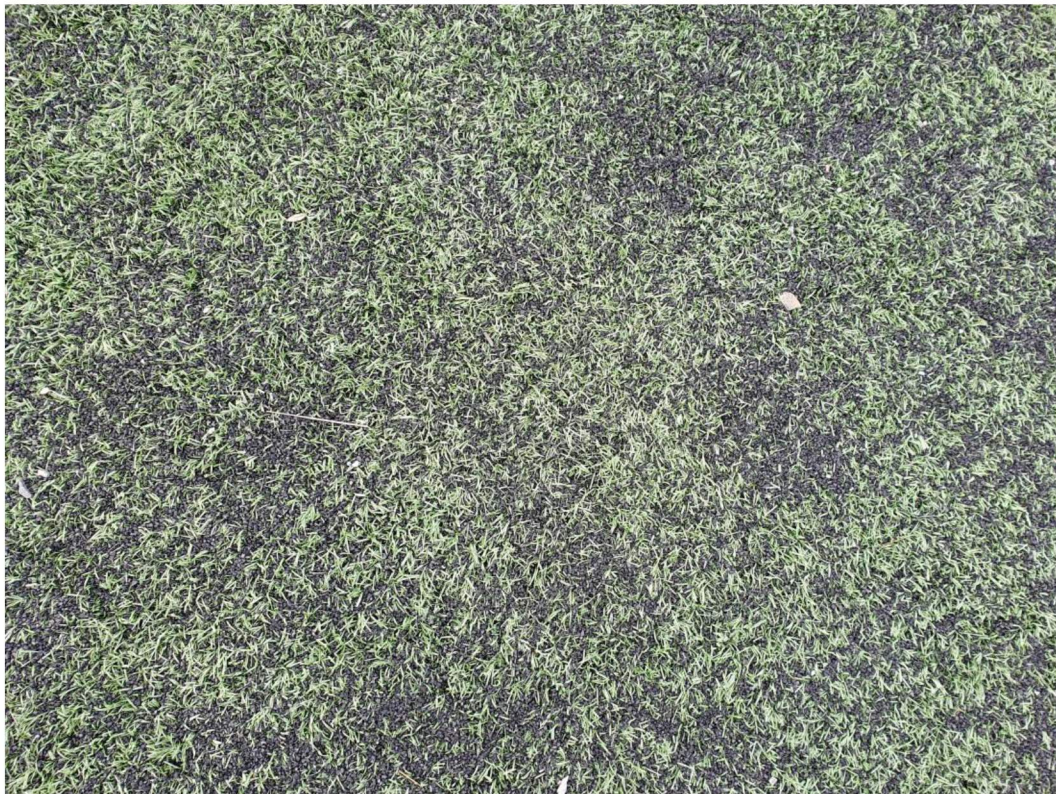
Kunstgressfibrene er slitte, deformerte og tett sammenfiltret og hele systemet er sterkt komprimert. Ved etterfylling av granulat har det ikke vært mulig å få granulatet ned i selve kunstgressmatten, noe som medfører løs granulat på toppen av en komprimert matte. Når man går på banen er den hard og ujevn som følge av dette.

Fig.1 Tett sammenfiltret kunstgressmatte med deformerte fibre.

Tilstandsgrad 3 Kraftige symptomer.

Kunstgressmatten er for lengst utslitt, tilstanden kan gi økt skaderisiko på spillere.
Må skiftes snarest mulig.

Kunstgressmatte må utskiftes og nytt kunstgress må legges. Kunstgresset må selvsagt være i samsvar med gjeldende funksjonskrav minimum FIFA Quality, dvs. funksjonskrav for breddefotball.

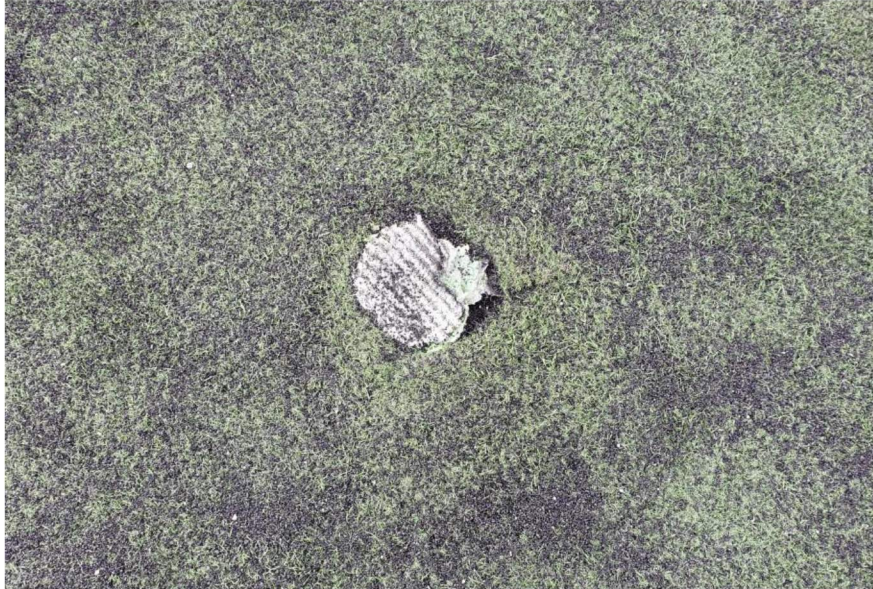
Det ble ikke observert noen løse skjøter og revner i selve kunstgressmatten, men områdene ved straffesparkmerkene og midt på midtlinjen var den innlimte hvite kunstgressmarkeringen løsnet.

Fig. 2 Hvitt kunstgress på straffemerket slitt bort

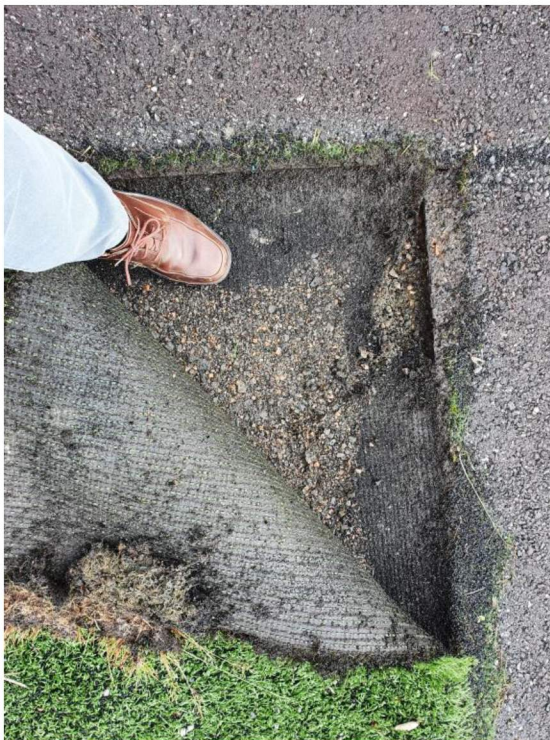
Banen ble åpnet i 2001 og kunstgresset er altså snart 19 år gammelt og derfor langt over vanlig levealder som normalt er 10 til 15 år avhengig av bruk og vedlikehold. Kunstgressmatten er som nevnt foran av type med monofibre og matten lagt på avrettet gruslag uten noe PAD som underlag.

Fig. 3 Gruslag under kunstgresset

Det anbefales også at man vurderer granulattyper som ut fra et miljøhensyn, men som selvsagt må fungere slik at funksjonskravene tilfredsstilles og at det legges PAD under kunstgressmatten.

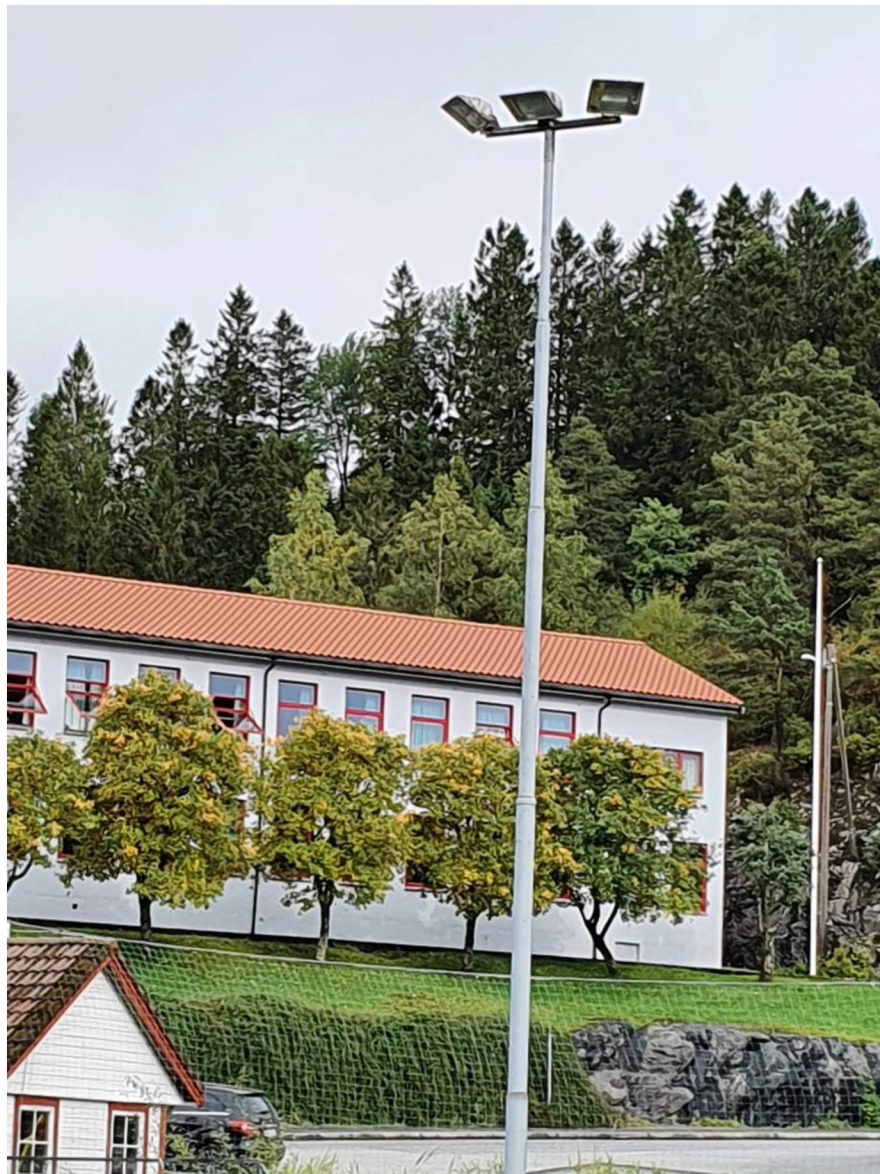
Fig. 4 Lysmaster med 3 lysarmaturer

Det forutsettes også at eksisterende halogenpærer i armaturene har tapt effekt siden de var nye.

Det er mulig at noe av dette kan utbedres med å skifte armaturer av annen type, noe som fort også kan kreve utskifting av kabelfremføringer, el-bokser og lignende. Dette må i tilfelle vurderes av fagfolk på banebelysning.

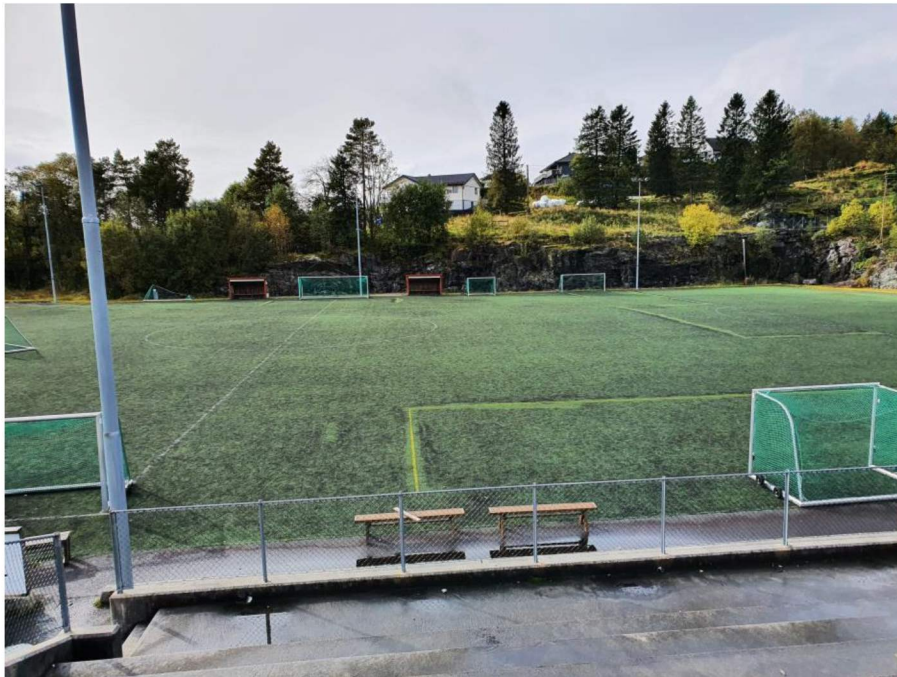
Fig. 5 Plassering av lysmaster 3 stk. på hver langsida

Rent visuelt kan det også anmerkes at mastene ut mot hjørnene burde vært plassert nærmere hjørnene for å skape jevnhet i belysningen på baneoverflaten og mastene burde også vært litt høyere for å hindre blinding.

Rent ideellt burde imidlertid hele anlegget vært fornyet med høyere master som var riktig plassert og med nye armaturer og lamper basert på dagens belysningstyper.

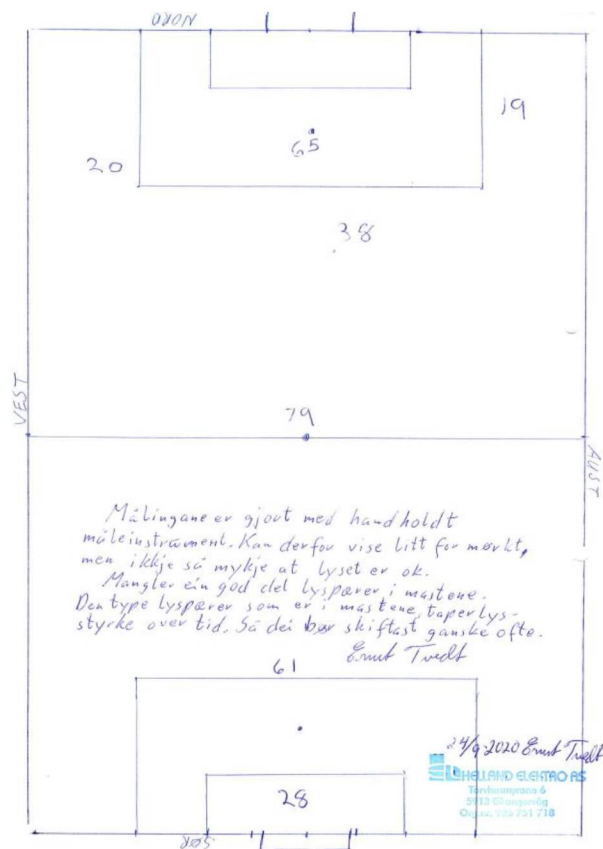
Fig. 6 Lysmålingsresultater september 2020

Måleresultatene viser maks. 79 lux på midten av banen og min. 20-28 ut mot 16 m. feltet. Lysmålingene som er gjort er relativt enkle og gjort med håndholdt måleinstrument, men resultatene er så langt fra minstekravene at noe bør gjøres.

Tilstandsgrad 2 Middels til kraftige symptomer

Lysanlegget er 20 år gammelt og modent for rehabilitering.

Lysanlegget er ca. 20 år gammelt og modent for utskifting/oppgradering

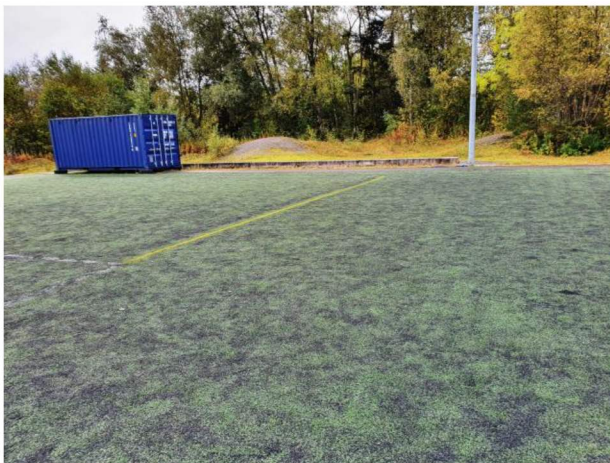
Gjerder er i brukbar forfatning, men det mangler noen felt rundt banen.

Fig. 7 Areal som mangler gjerde

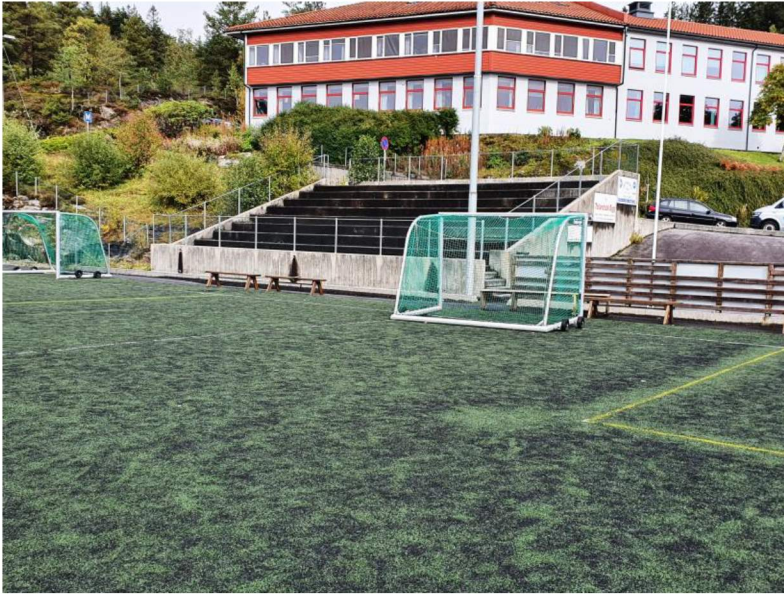
Tribune er i god forfatning.

Fig. 8 Tribune m/ungdomsskole i bakgrunnen

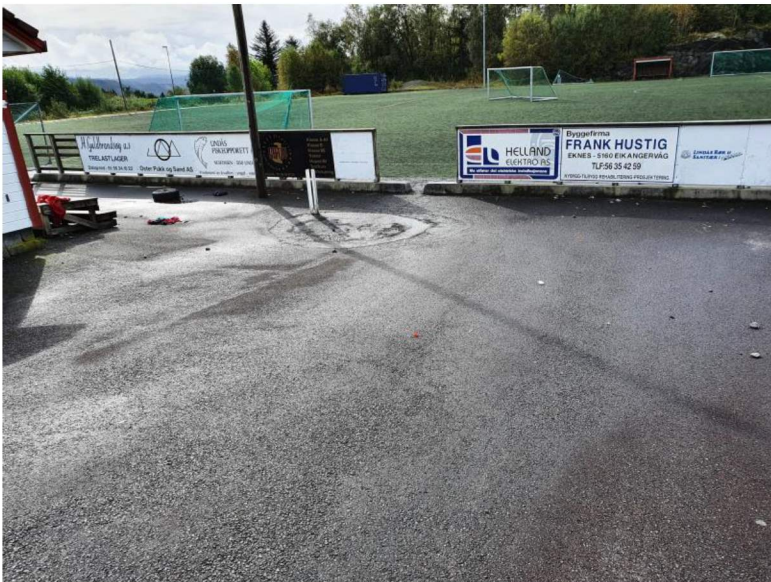
På motsatt langsiden er det bygget en betongtribune, samt at inngangen til baneanlegget er på den siden. Utenfor inngang til banen er det etablert 2 stk. sandfangskummer på asfaltert areal. Disse kummene bærer preg av at å være tette og ikke tømt for sand.

Asfaltstripe rundt kunstgressflate er i rimelig god forfatning.

Fig.9 Asfaltareal inn mot baneingang. Tette sandfangskummer
