Sak nr.	Sak	Utf. av	Dato	Kontr. av	Dato
	Fylling: Lindås	KA	19/11/20

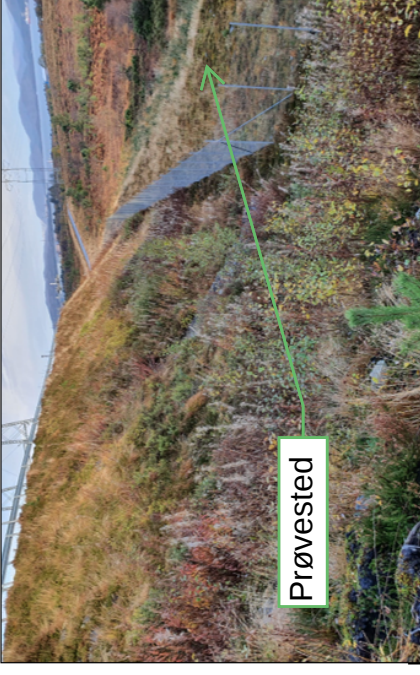
Figur 12 Vann kommer ut i drenerør i fylling på østsiden av området ved mot Storemyra

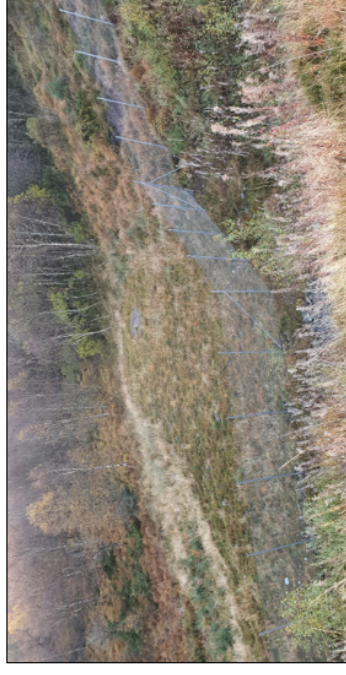
Figur 13 Observert kumlekk på østsiden litt lenger øst en fyllingsfot som trolig er tilknyttet en brønn eller lignende, muligens grunnvannsmåling.

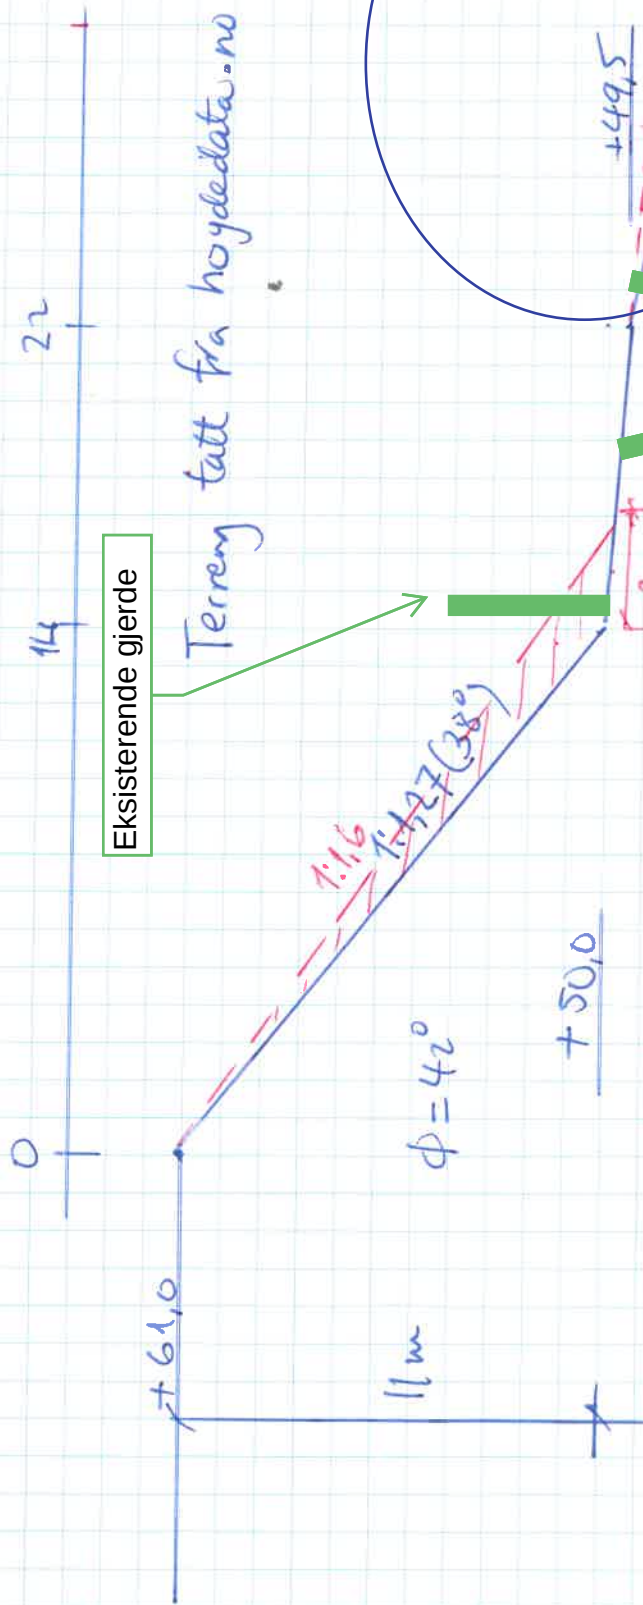
$$\gamma_m = \frac{\tan \phi}{\tan \rho} = \frac{\tan 42^\circ}{\tan 38^\circ} = 1,15$$

$$\delta_m = \frac{\tan 42^\circ}{\tan 32^\circ} = 1,44 \text{ Ok!}$$

- Masseskilletet til fast lag?
- legges fylling på 1:1,6 (32°)
- utføres pøpregraving ved foten av fyll.
