Skaderapport

Informasjon om skaden	
Skadenummer	81337095,5
Forsikringselskap / Saksbehandler	GJENSIDIGE FORSIKRING ASA / Veronica Steen
Kunde / Forsikringstaker	Sameiet Hammaren v/Karl-Johan Schrøder 5918 Frekhaug
Forsikringstype	Pluss, Vann
Forsikringsform	2 og 4-mannsbolig: Fullverdi, 8.302.120
Egenandel	10000 - A
Skadestedets adresse	Hammaren 5919 Frekhaug
GNR/BNR	27/153
Kommune	4631 Alver
Kontaktperson	Daniel Sundt Karlsen (Eier av leilighet) tlf. 45506280 daniel.sundt@gmail.com Sameiet Hammaren (Kunde) tlf. 98608647 karl-johan.schroder@hoteloleana.no
Skadedato	29.12.2020
Besiktigelsesdato	30.12.2020

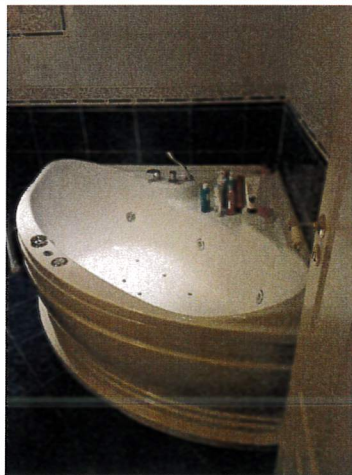
3c
boblekar som beboer brukte

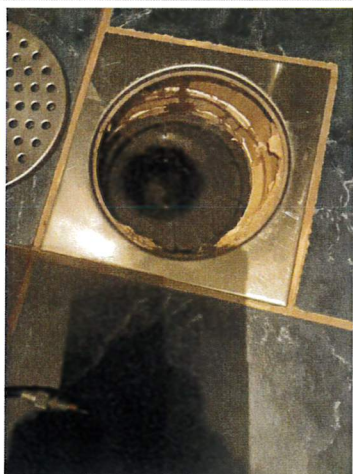
3 c
Sluk i dusj sone bad

Kontroll av avløp fra bad.
Rep av avløp

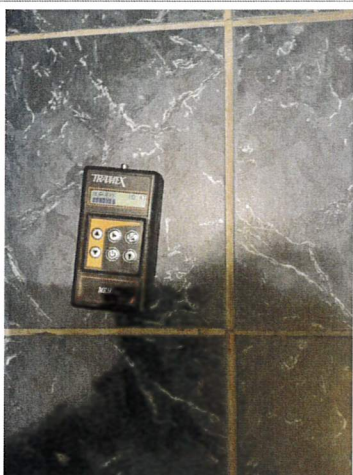
3c
Flis utenfor dusj sone viser fukt

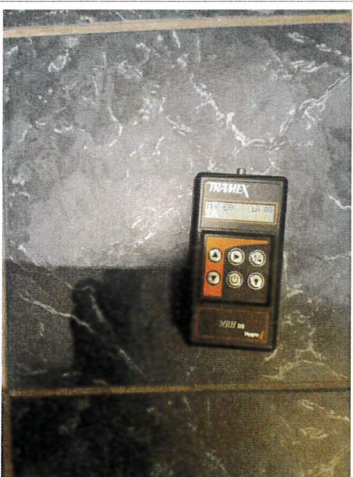
3 c
flis uten for dusj sone viser tørt

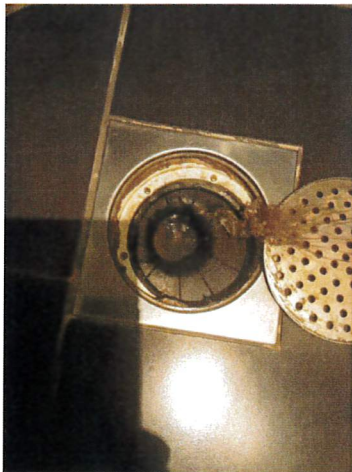
3D
Sluk i dusj sone

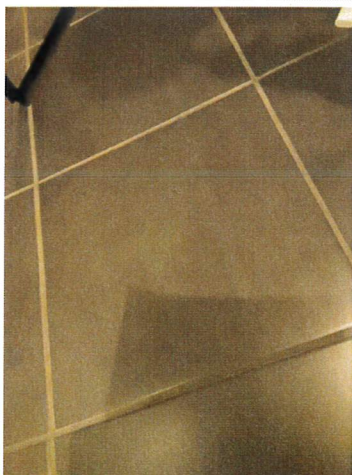
3d
Sprukne fliser på gulv på bad, dette kan ha med denne lekkasjen å gjøre

Om sprekker i fliser på bad i 3D har noen med denne skaden å gjøre er jeg usikker på.

3D
sprekk i fliser kan skyldes fukt

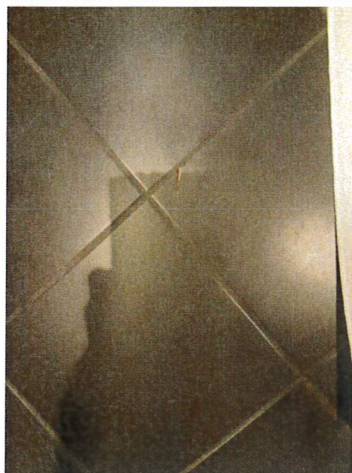
3 d
Sprekk i fliser

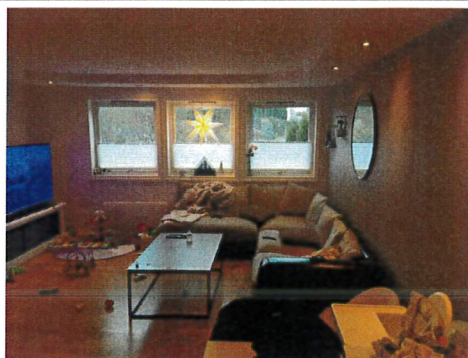
<p>3B Spott kasse som er bygget uten på himling for ikke å bryte brann skille</p>
---	---

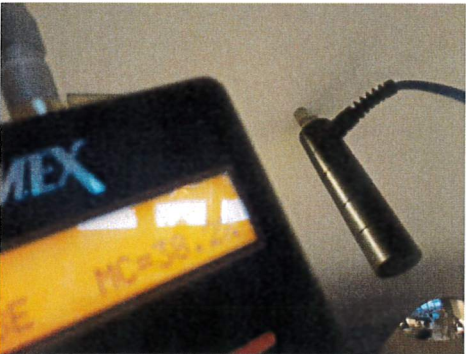
<p>3B Utslag i spott kasse av gips</p>
--	--

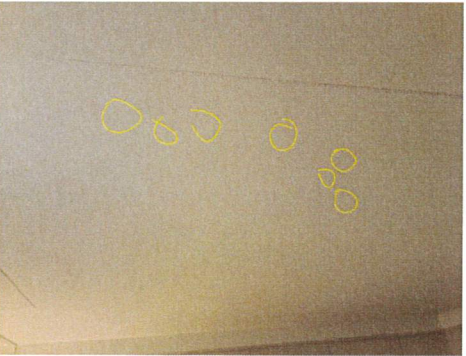
3B
Tak i denne leilighet er brann himmling og er søknadspliktig arbeid.
Himling bad, takn ess har mangre blærer i seg pga fukt fra badet over stue med åpne kjøkken løsning. Spottkasse i gips bygget for å romme spotter. totalt 21 stk. Over disse er det ytak ess og

<p>3B Bad Mange blærer i taket Tak av typen tak ess som er plast belagte takplater. Blærene er nok kommet pga vann og fukt</p>
---	--

gips. Taks ess rives, fuktig gips og isolasjon fjernes stue og bad

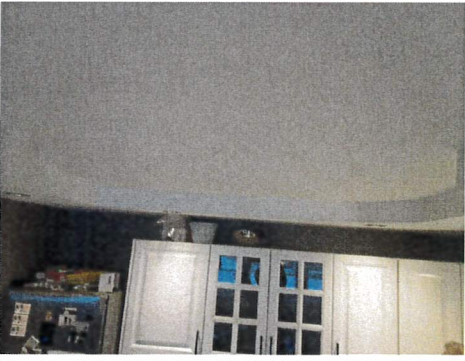
<p>3B Totalt 21 spotter</p>
--	---------------------------------

dem rem spotter. samt kontroll av el pkt med tanke på vannet som er kommet ned

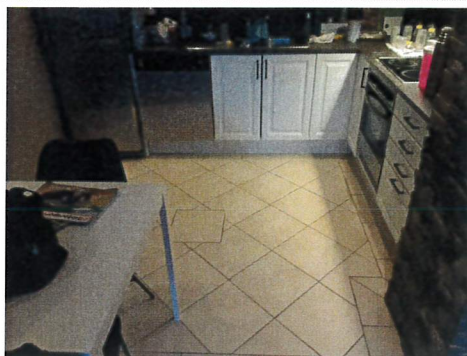
3B
Fliser på gulv på kjøkken del
Ingen skade på gulv

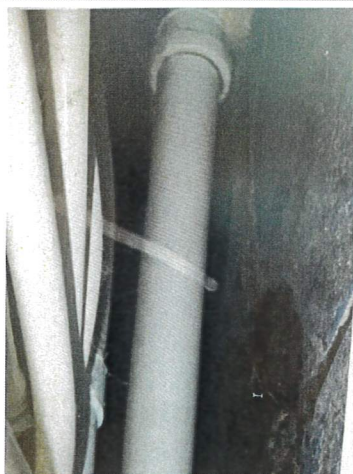
3C
Tørt unde badekar på flisen e

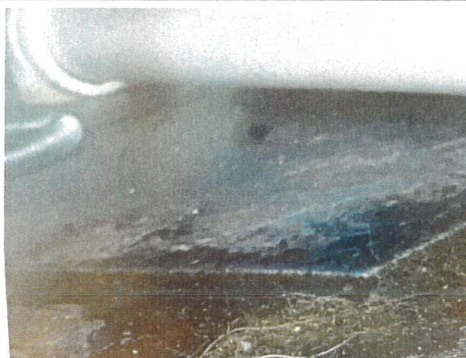
Badekaret blir ikke så ofte brukt som dusj, og det er derfor nærliggende at det er avløpet som badekaret er tilkoblet som er problemet.

3C
Tørt på fliser under badekar
dette indikerer at lekk pkt ligger under
fliser ett sted
