SERVICERAPPORT

GGG Jobbnr:	345
Kum SID:	Privat
Gassmåling:	0

Kunde:	Johnny Køhne
---------------	--------------

Gateadresse:	Lureveien 1407 5912 Seim
---------------------	--------------------------

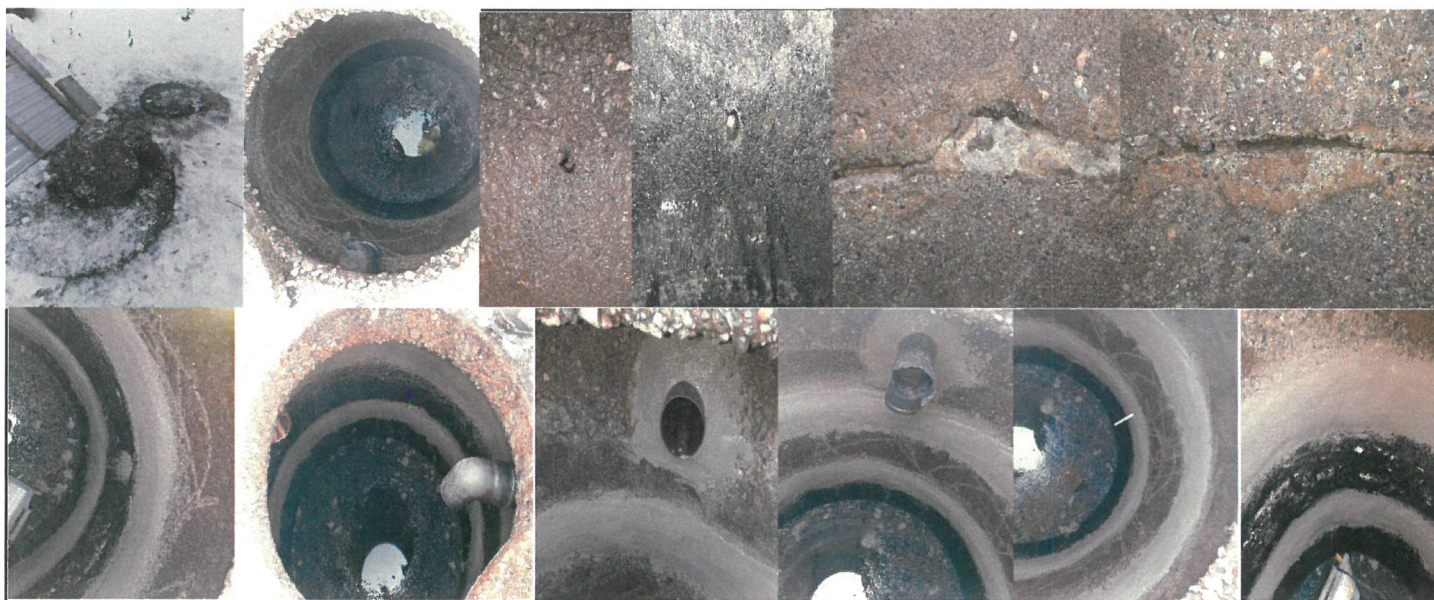
3 stk kummer montert på en rekke og fungerer som en septiktank. På begge tankene er det lekkasjer i kumskjøtene, dette er ganske tydelig da nivået på tank 1 og 2 stanser i hver sin kumskjøt, og når ikke opp til utløp slik at det renner videre.

Vitek kommer og tømmer og spylor/rengjør tankene.

Vi entrer kummene og skraper litt ekstra med stålbørste for å få bedre heft i skjøtene. Starter med å tette 3 hull, og støper godt i alle kumskjøtene. Legger på et godt lag med fiberarmert mørtel, og får den godt inn i sprekken mellom kumskjøter. Skjøtene er nå tett og fin, og nivået skal nå stige til ønsket nivå. Støper også i rundt innløp og utløp.
