Fotografier av naust: Gunda Falao Sparre

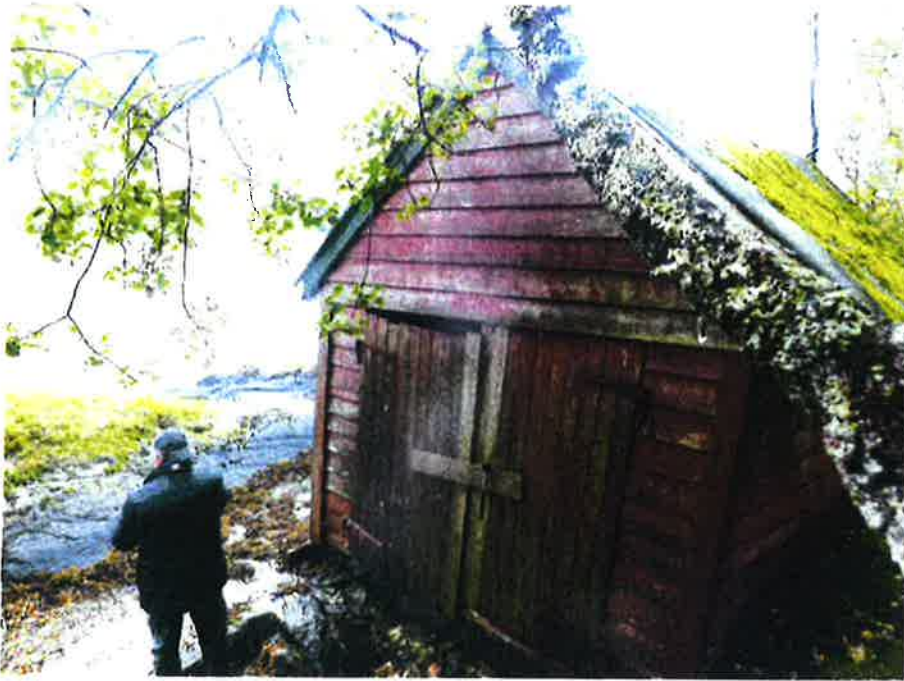
1. Fasade mot nordvest, slik naustet er i dag.  
Rehab: Utbedring av naustdør, og utbedring av tak.

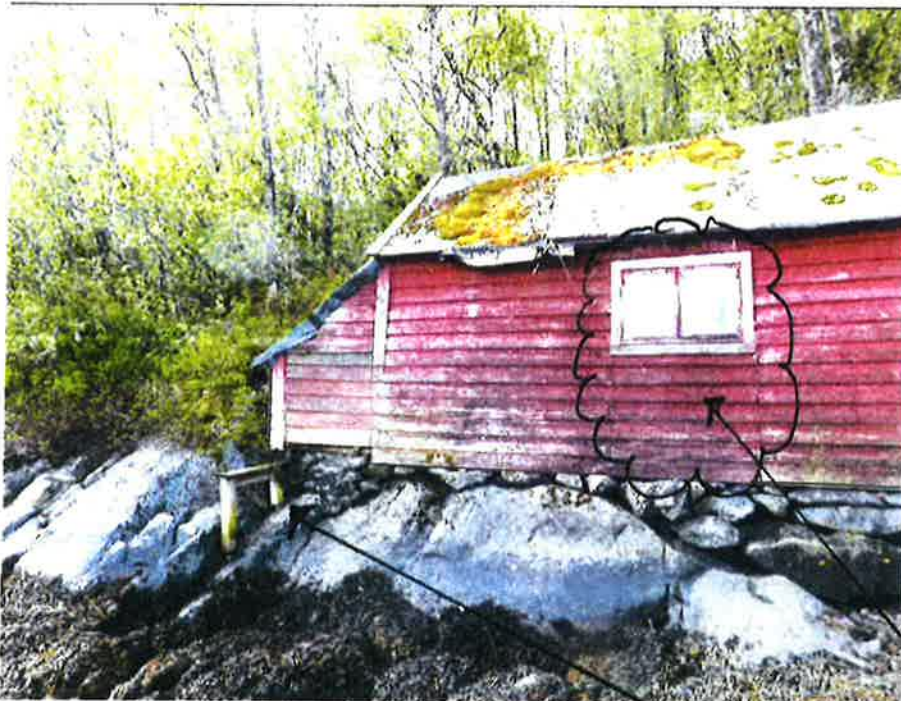
Del av gangbane foran naustet som er tatt av stormen.

Her har vært plass for tidligere dør.

2. Fasade mot sjøen.  
Rehab: Utbedring av tak og utskifting av noen kledningsbord.

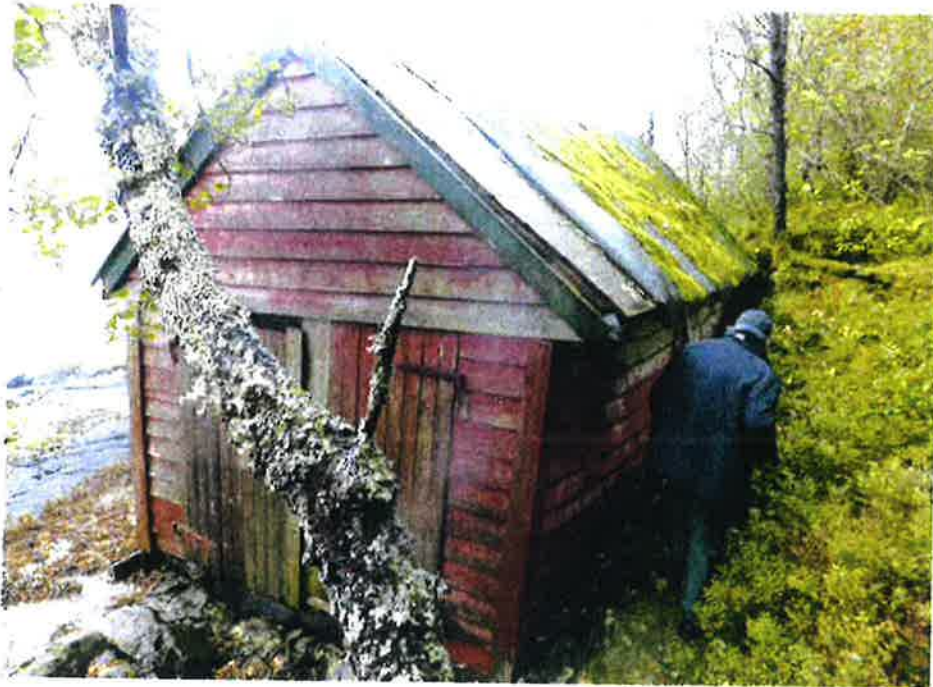
**3. Fasade mot terrenget**  
Rehab: Utbedring av tak

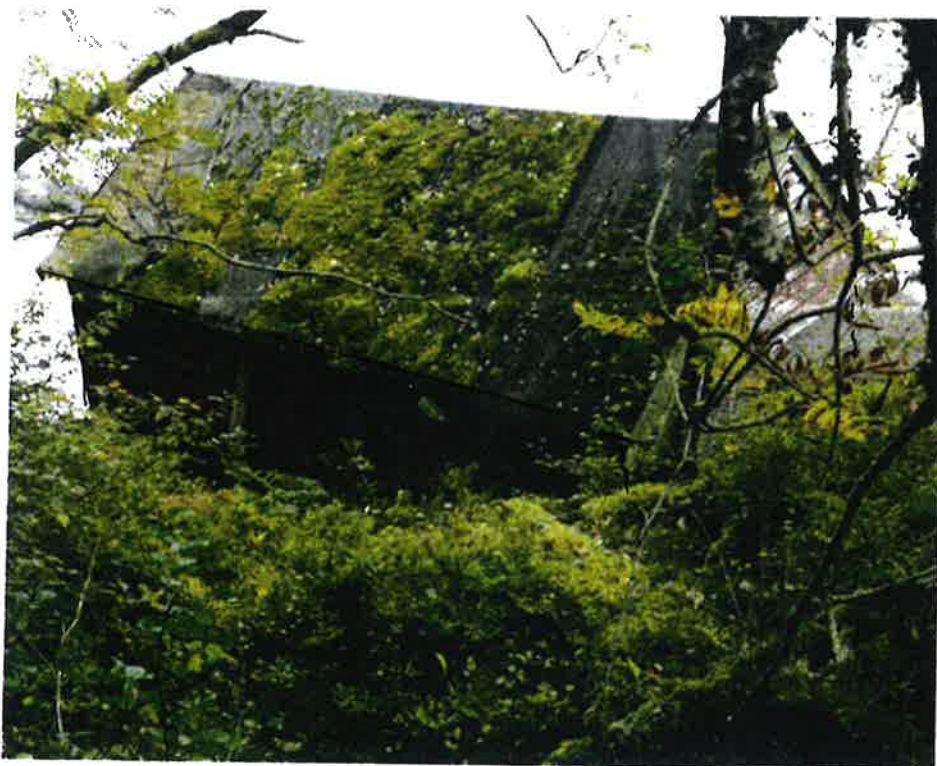
**4. Baksiden av naustet.**  
Rehab: Utbedring av tak
